Wertgutachten

Hersteller / Modell	Mercedes-Benz Sprinter		
Kennzeichen		Fahrgestellnummer	W1V3KBFZ8SP748216
Erstzulassung	13.09.2024	Laufleistung (abgelesen)	93.475 km
HSN/TSN	2222 / BOW 58498	Kraftstoffart / Zylinder	Diesel / 4
Fahrzeugart	Transporter	Antriebsart	Heckantrieb
Schadstoffklasse	EURO6;WLTP;EA;PI/CI;M, N1...	Getriebe / Anzahl Gänge	Automatik (Getriebe Automati...
Farbe	ARKTIKWEISS	Besichtigungszustand	ausreichend
Leistung / Hubraum	125 kW / 1.950 ccm	Nächste HU	
Wartungsheft / Nachweis	nicht vorhanden	Restlauf bis Service	690 Tag(e)
Letzte Wartung		Polsterart	Stoff
Vorschaden	Feststellbar	Polsterfarbe	Schwarz
Nachlackierung	Keine Feststellbar	zul. Gesamtgewicht	3.500 kg
Dokumente	ZB I / II nicht vorhanden	Anzahl Halter	1
Schlüssel soll/list	2/1	Anzahl Sitze / Türen	3 / 4

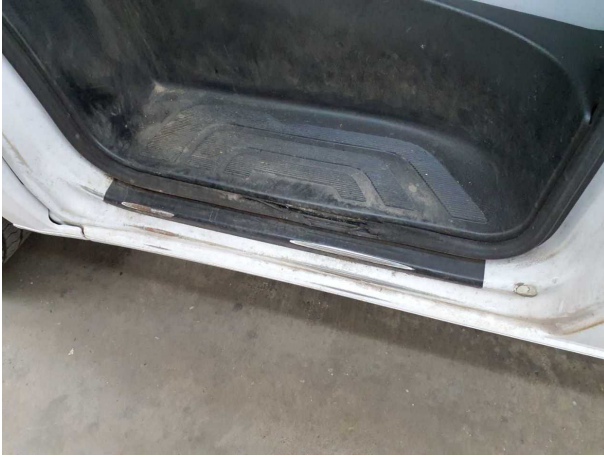
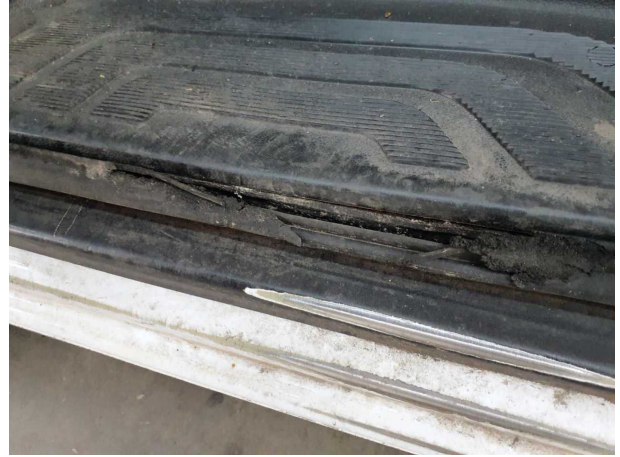
Beschädigung #1: Tür vorn links: Türdichtung - gebrochen / gerissen - erneuern

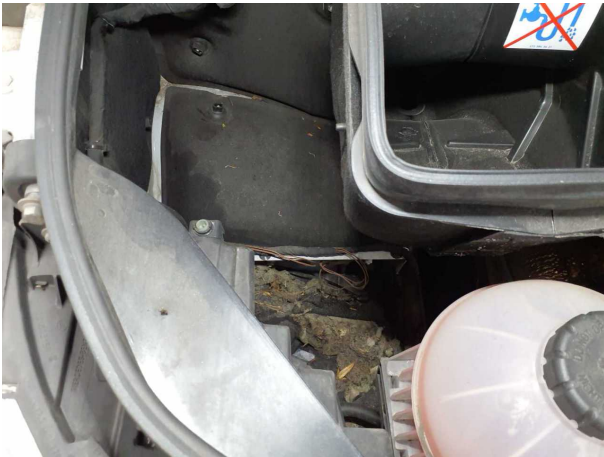
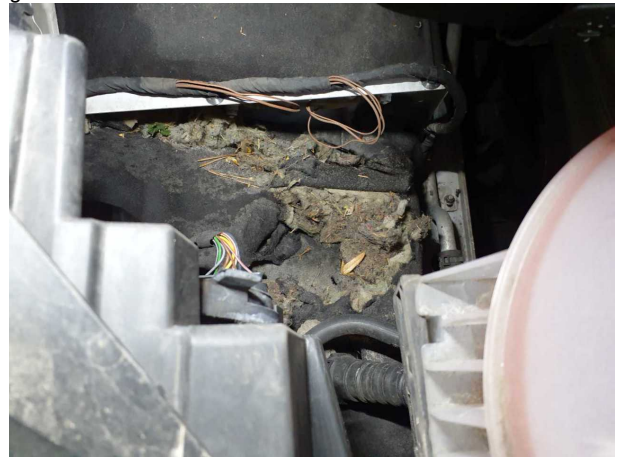
Beschädigung #2: Kotflügel rechts: Innenkotflügel - Marderschaden - erneuern

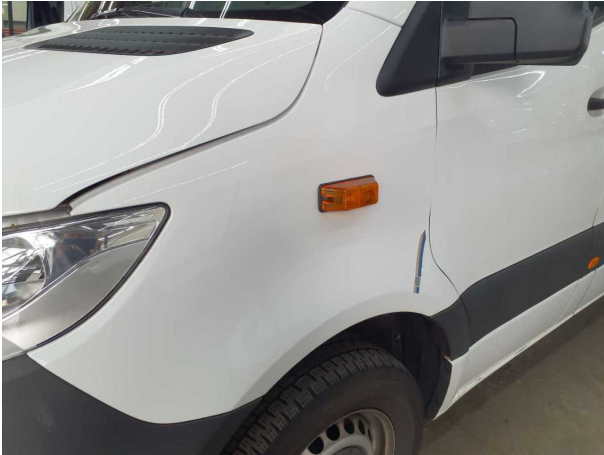
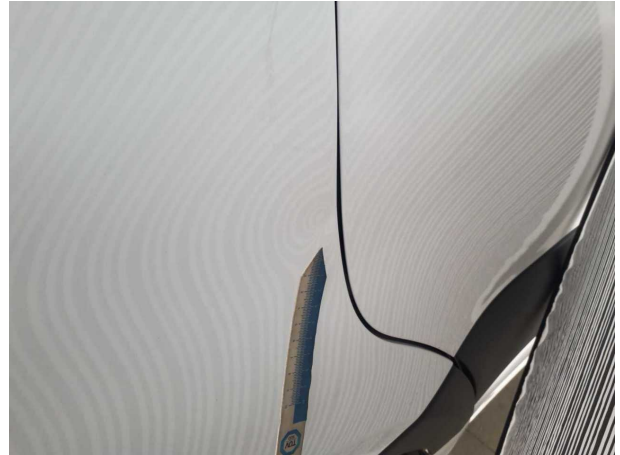
Beschädigung #4: Kotflügel links: Kotflügel links - Delle(n) - Smart Repair

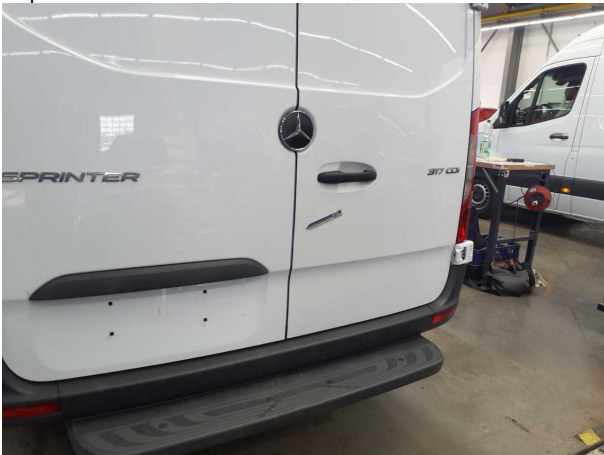
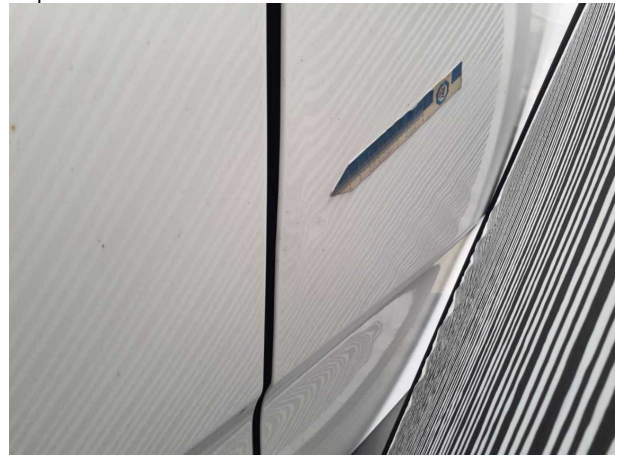
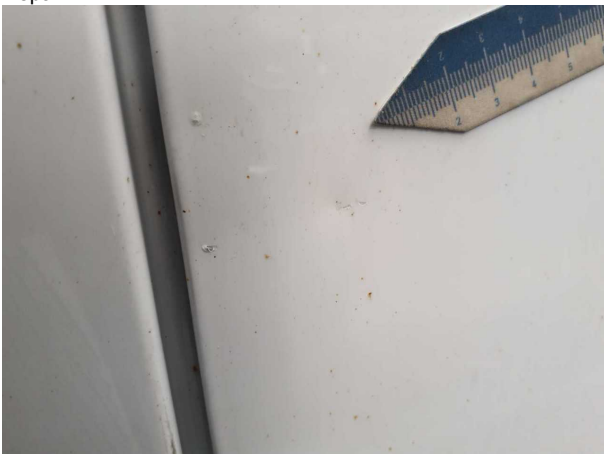
Beschädigung #5: Heckklappe/-tür: Hecktür rechts - Delle(n) - Smart Repair

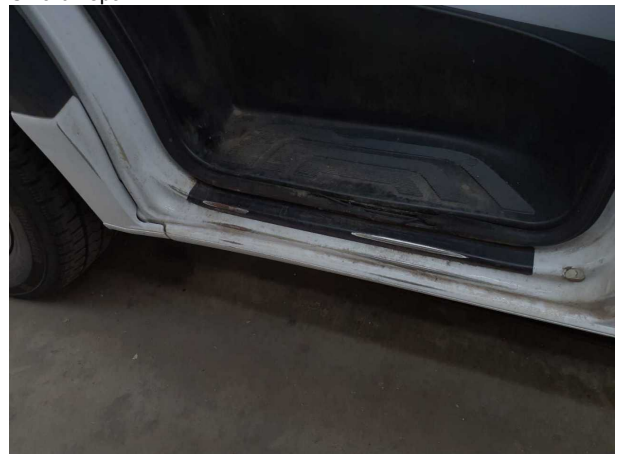
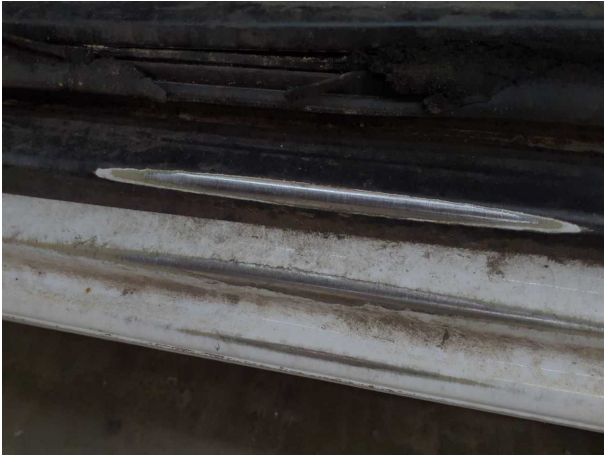
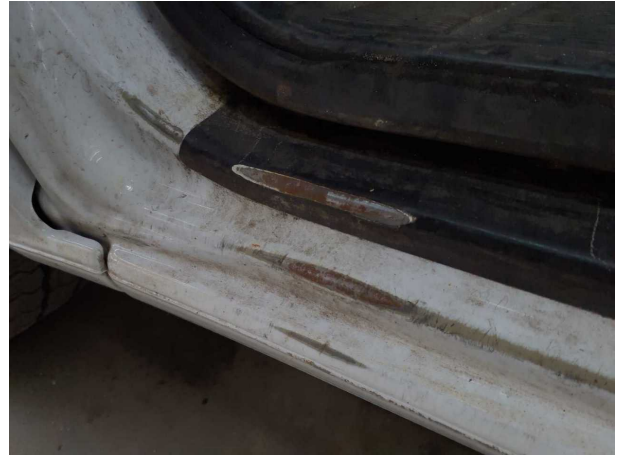
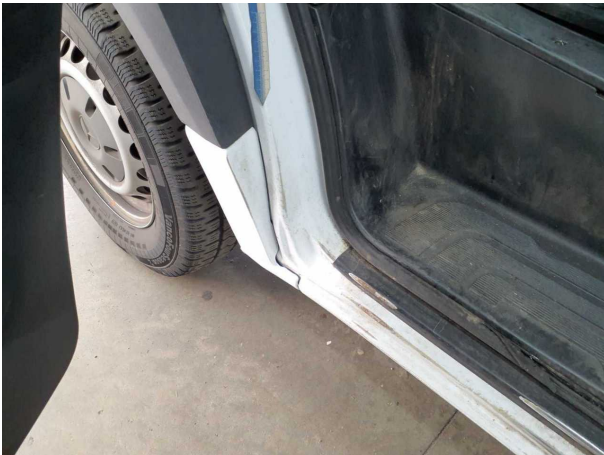
Beschädigung #6: Schweller links: Einstieg - Lackmangel - lackieren

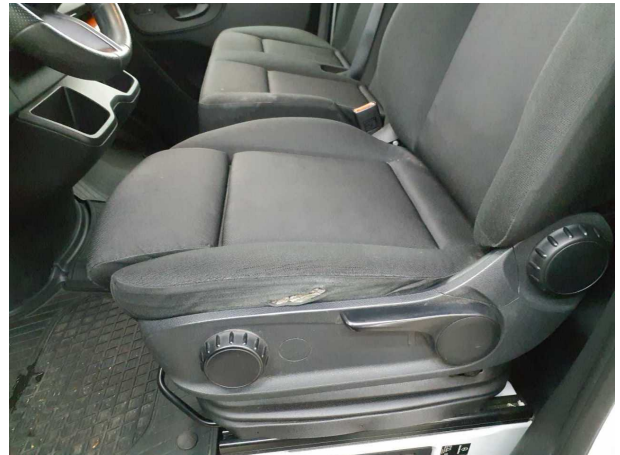
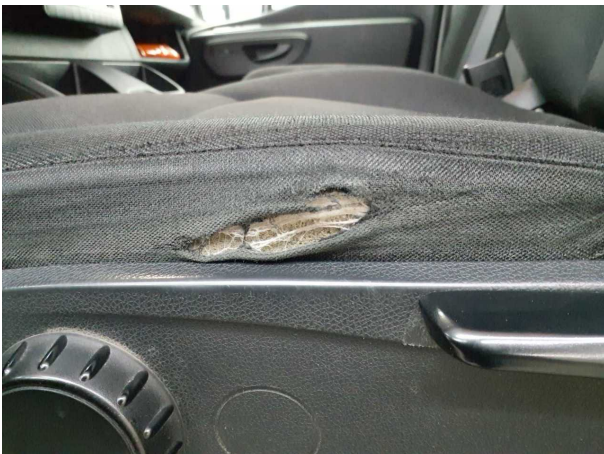
Beschädigung #7: Sitz vorn: Sitzbezug links - gebrochen / gerissen - erneuern

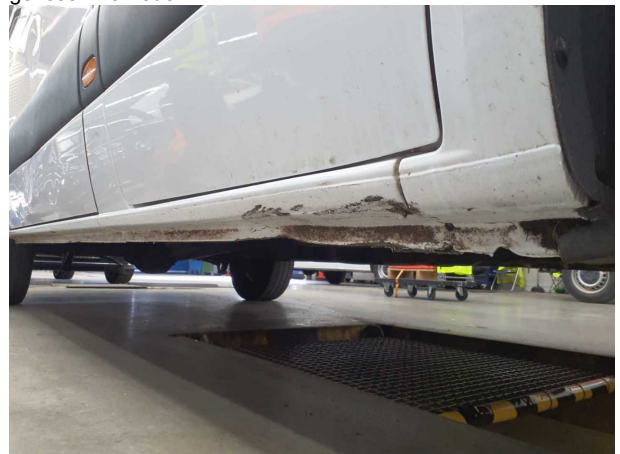
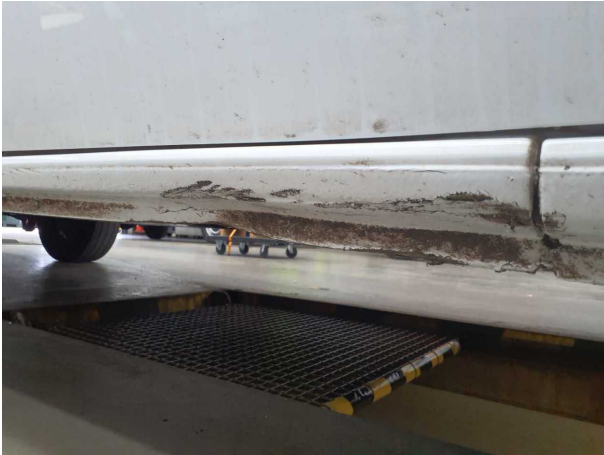
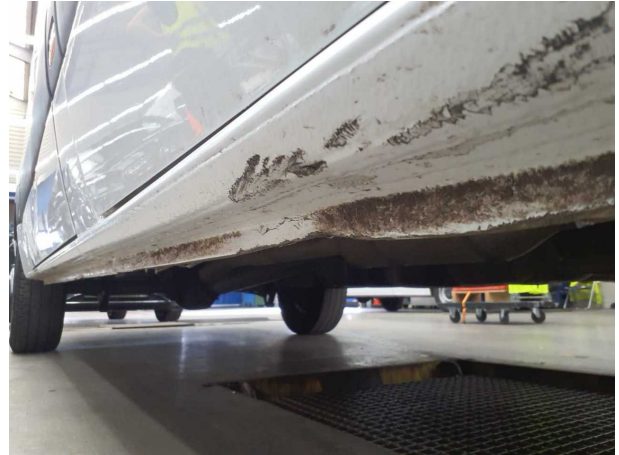
Beschädigung #8: Schweller rechts: Schweller - verformt - instandsetzen und lackieren

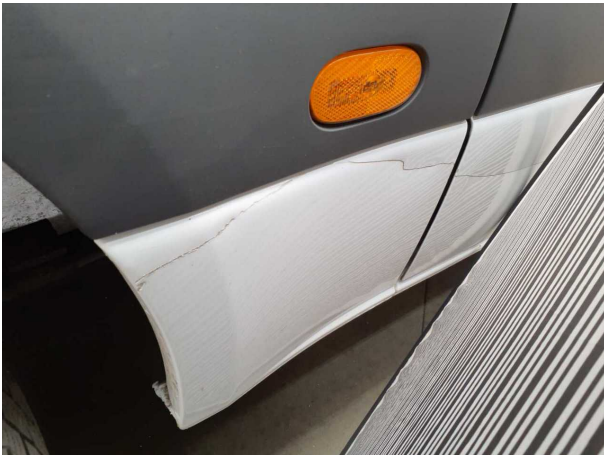
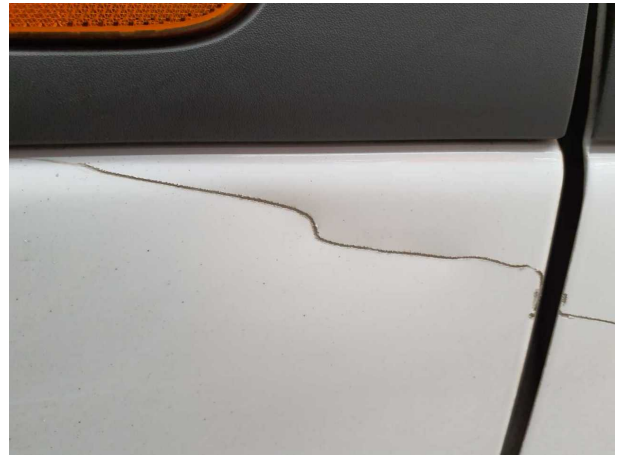
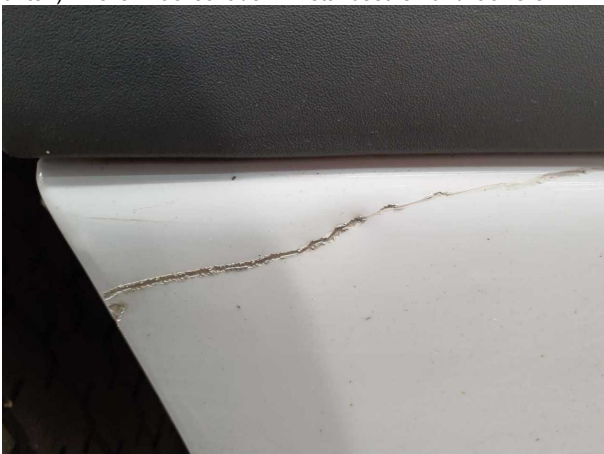
Beschädigung #9: Seitenwand rechts: Seitenwand (Beplankung mitte unten) - Delle / Lackschaden - instandsetzen und lackieren

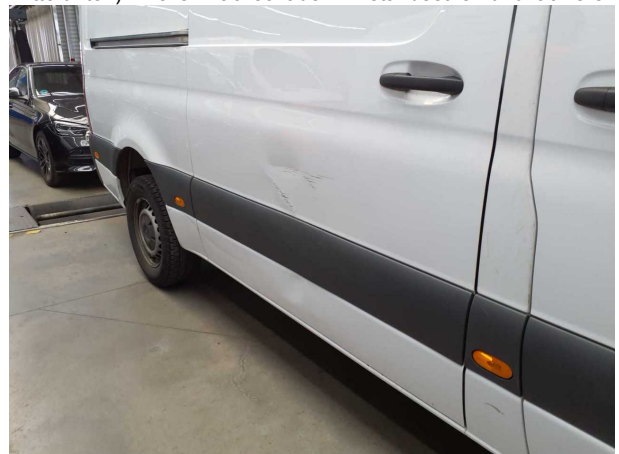
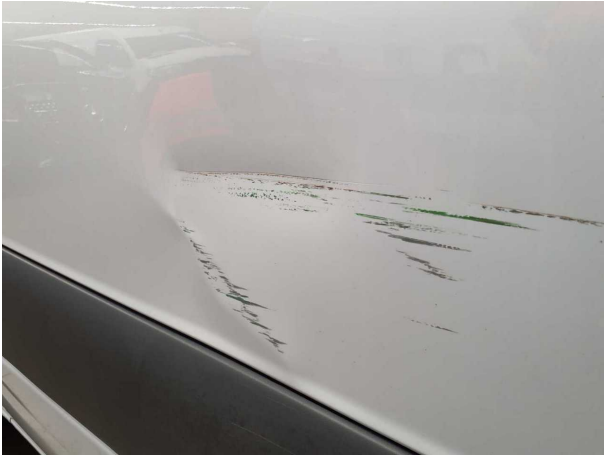
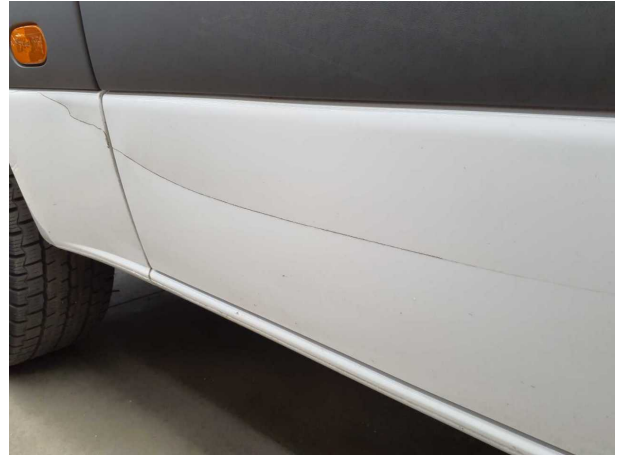
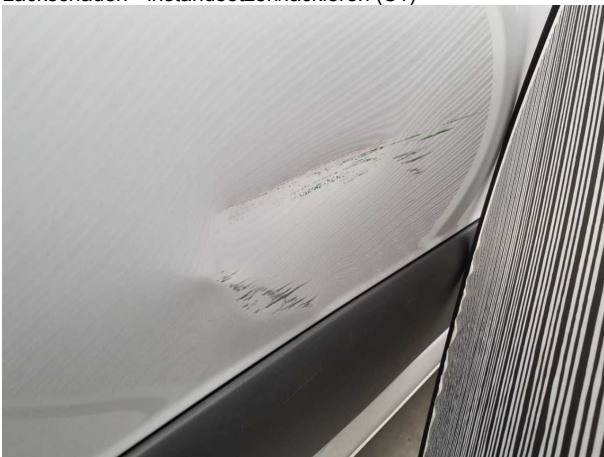
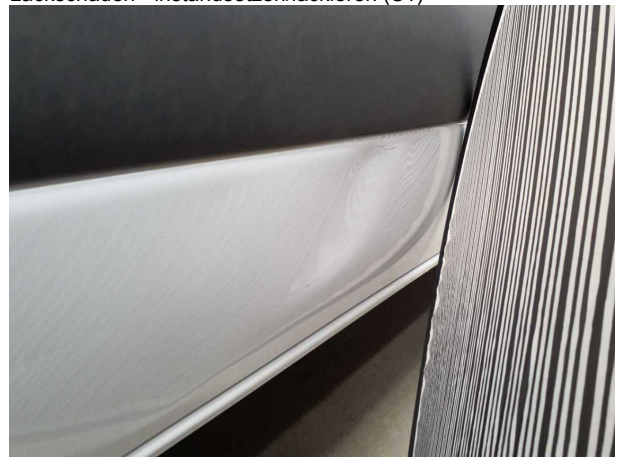
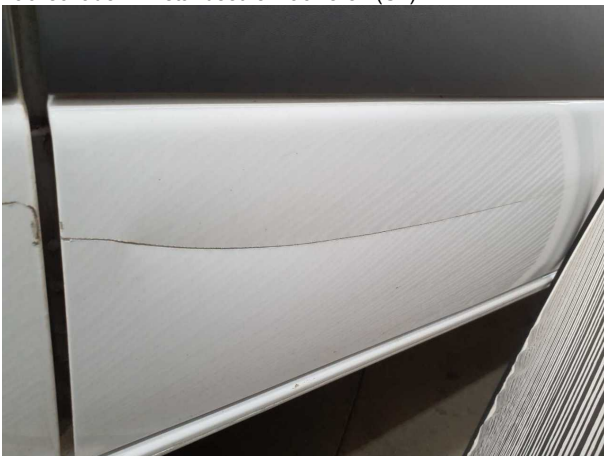
Beschädigung #10: Schiebetür rechts: Schiebetür - Delle / Lackschaden - instandsetzen/lackieren (S1)

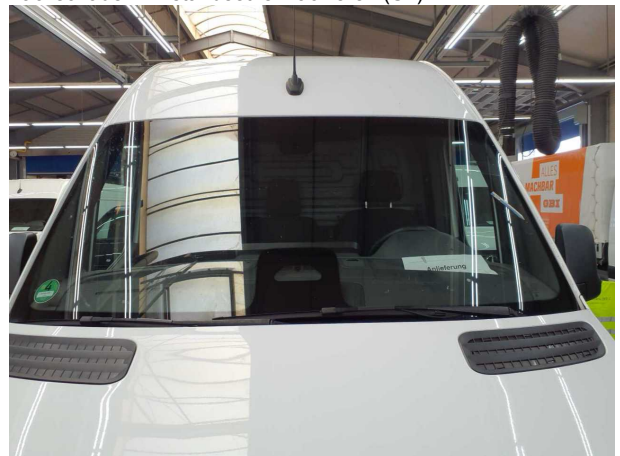
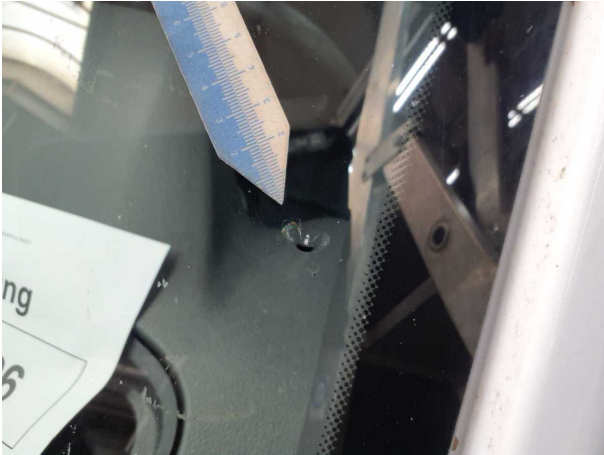
- Das Fahrzeug war zum Zeitpunkt der Besichtigung, aufgrund des unter Unfall oder wertmindernden Faktoren aufgeführten Schadenmerkmals, nicht betriebs bzw. verkehrssicher.
Dies hat folgenden Grund: Windschutzscheibe gerissen

Beschädigung #11: Verglasung: Frontscheibe mit Spurhalteassistent - gebrochen / gerissen - erneuern
