Zustandsbericht

- Protokoll der Fahrzeugbewertung -

Berichts-Nr: 10207488
vom: 11.03.2026

Auftrags-Nr: 1002352535
Besichtigt am: 11.03.2026 10:39
Berichts-Nr: 10207488
FIN: WVVZZZCD2RW178230

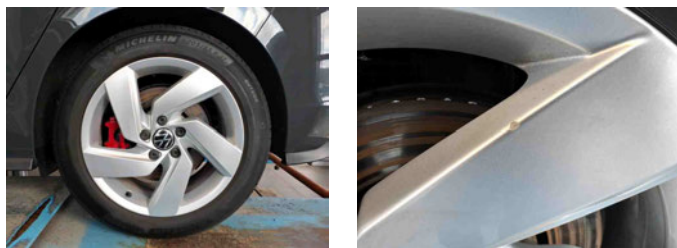
1 - Alufelge hinten links - Kratzer - Akzeptabel (Gebrauchsspur)

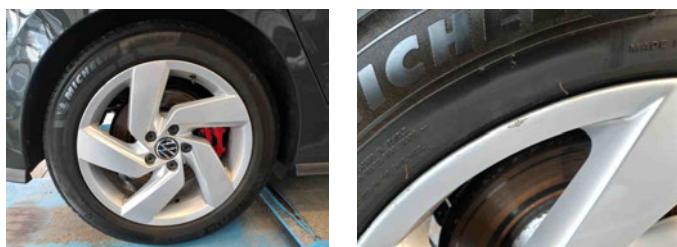
2 - Alufelge hinten rechts - Kratzer - Akzeptabel (Gebrauchsspur)

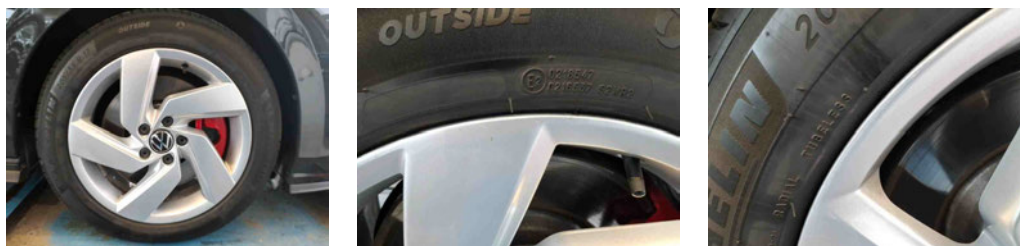
3 - Alufelge vorne rechts - Kratzer - Akzeptabel (Gebrauchsspur)

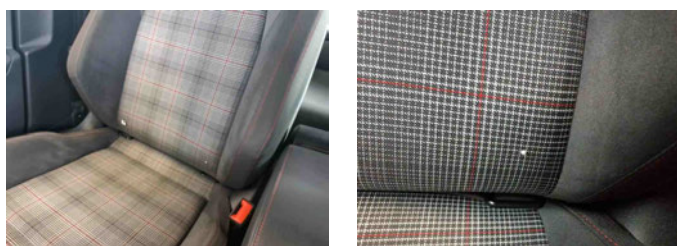
4 - Rückenlehnenbezug vorne rechts - Unvollständig - Akzeptabel (Gebrauchsspur)

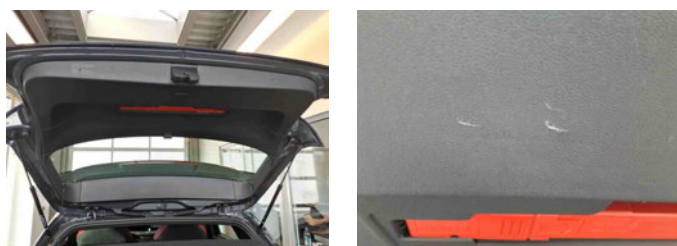
5 - Heckklappenverkleidung - Kratzer - Akzeptabel (Gebrauchsspur)
