YV1ZWH1VXP1526343

## Angaben zum Fahrzeug

## Zustandsbericht

Besichtigungsdatum: 23.06.2026  
**Protokollnummer: 46106258**  
Anlieferungsdatum: 23.06.2026

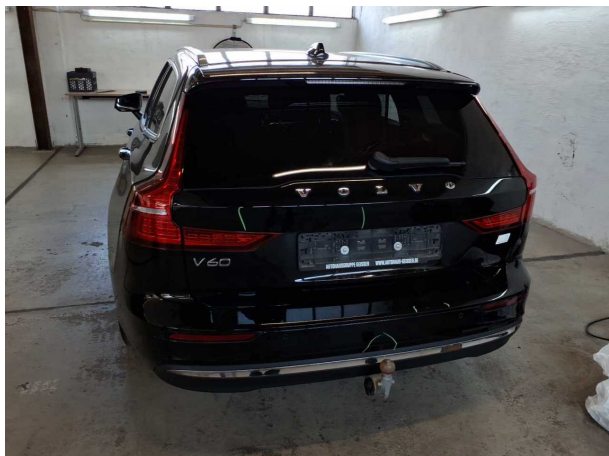
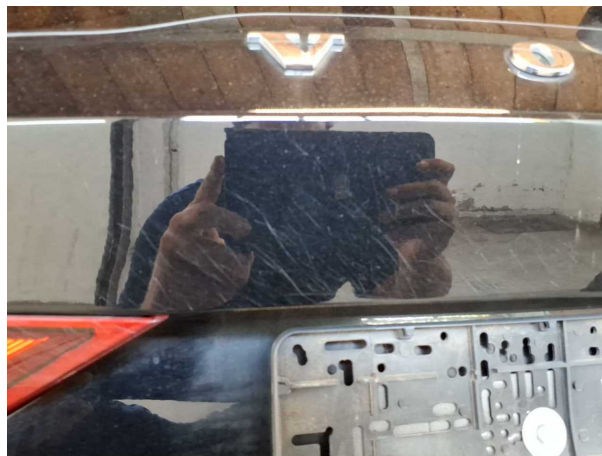
| Nr. | Bauteilgruppe | Beschreibung |
|---|---|---|
| 1 | Heckklappe/-tür | Heckklappe - verkratzt / verschürft - Smart Repair |

**Beschädigung #1:** Heckklappe/-tür: Heckklappe - verkratzt / verschürft - Smart Repair

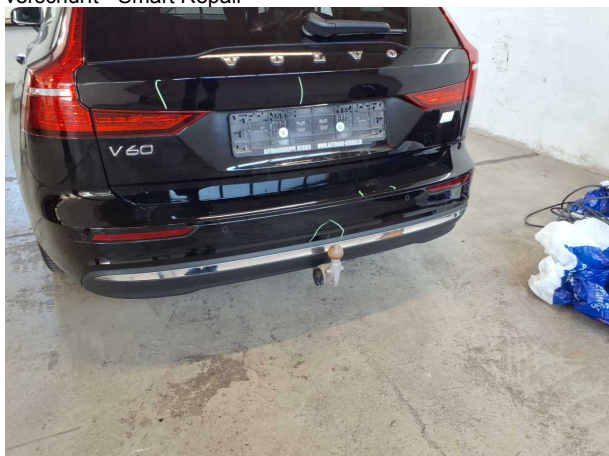
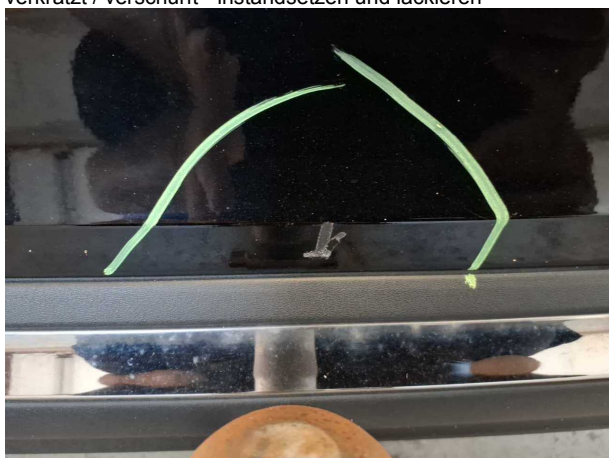
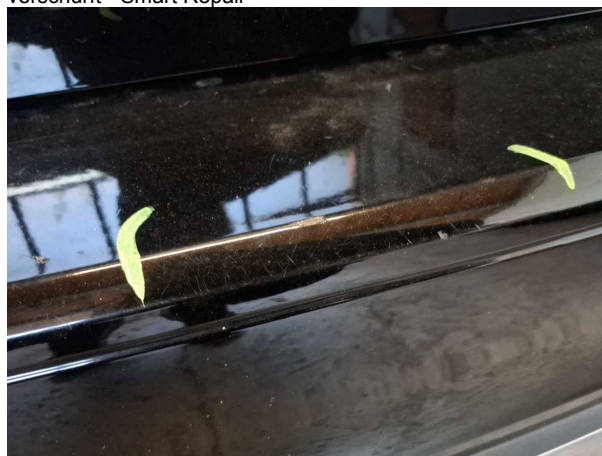
| Nr. | Bauteilgruppe | Beschreibung |
|---|---|---|
| 2 | Stoßfänger hinten | Stoßfänger hinten - verkratzt / verschürft - instandsetzen und lackieren |

**Beschädigung #2:** Stossfänger hinten: Stossfänger hinten - verkratzt / verschürft - instandsetzen und lackieren

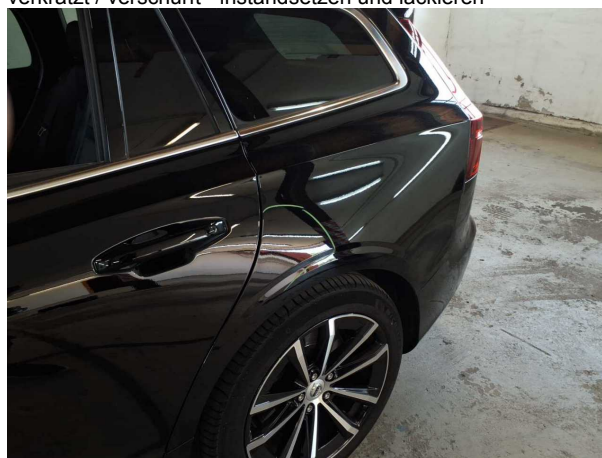
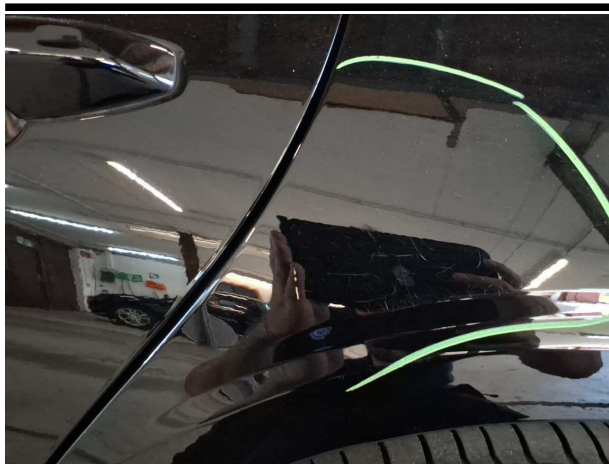
| Nr. | Bauteilgruppe | Beschreibung |
|---|---|---|
| 3 | Seitenwand links | Seitenwand - verkratzt / verschürft - instandsetzen und lackieren |

**Beschädigung #3:** Seitenwand links: Seitenwand - verkratzt / verschürft - instandsetzen und lackieren

**Beschädigung #3:** Seitenwand links: Seitenwand - verkratzt /  
verschürft - instandsetzen und lackieren

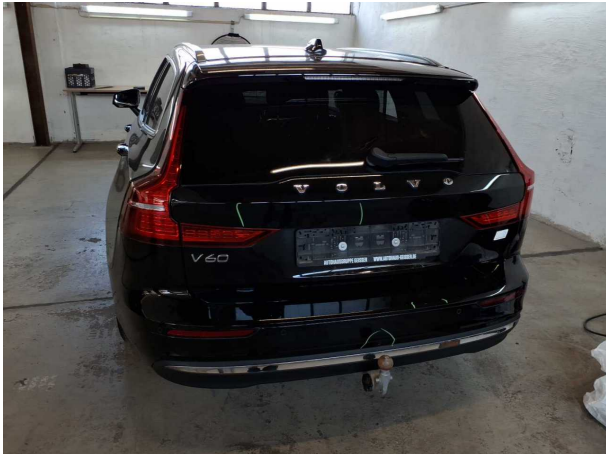
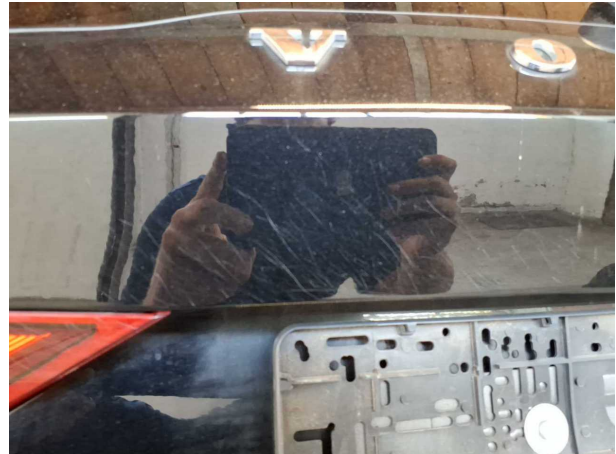
| No. | Component group | Description |
|---|---|---|
| 1 | Boot lid / rear door | Boot lid - Scratched - Smart repair |

**Damage #1:** Boot lid / rear door: Boot lid - Scratched - Smart repair

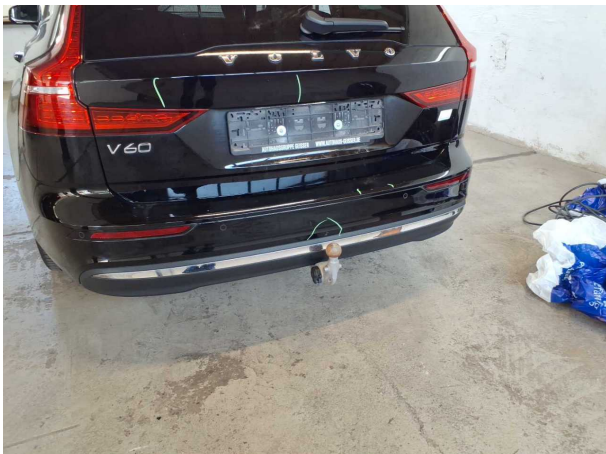
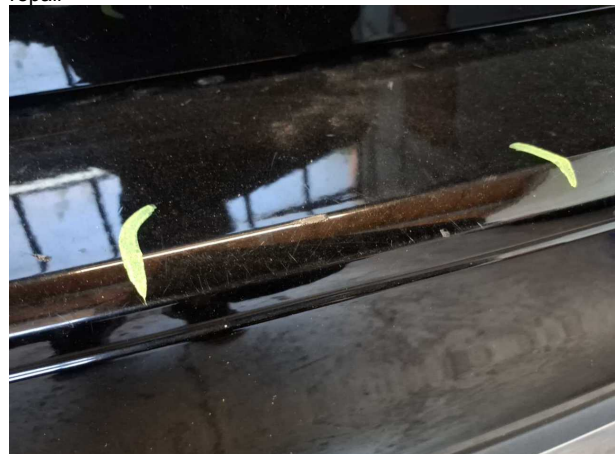
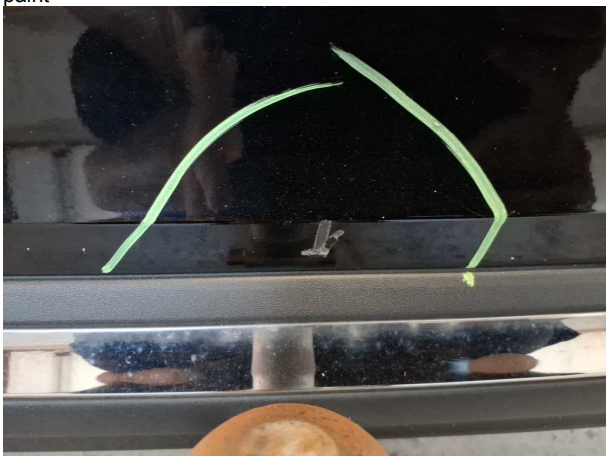
| No. | Component group | Description |
|---|---|---|
| 2 | Rear bumper | Rear bumper - Scratched - Repair and paint |

**Damage #2:** Rear bumper: Rear bumper - Scratched - Repair and paint

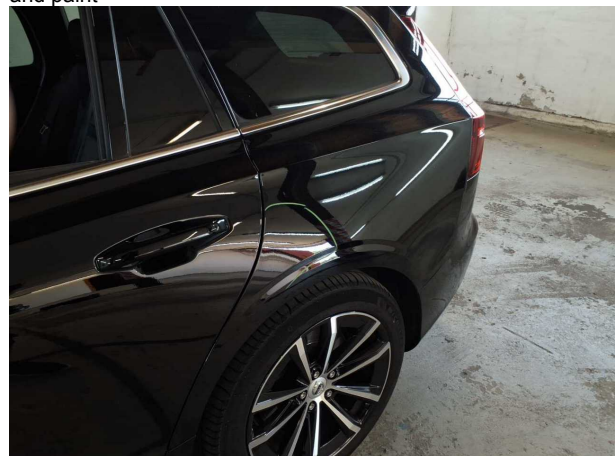
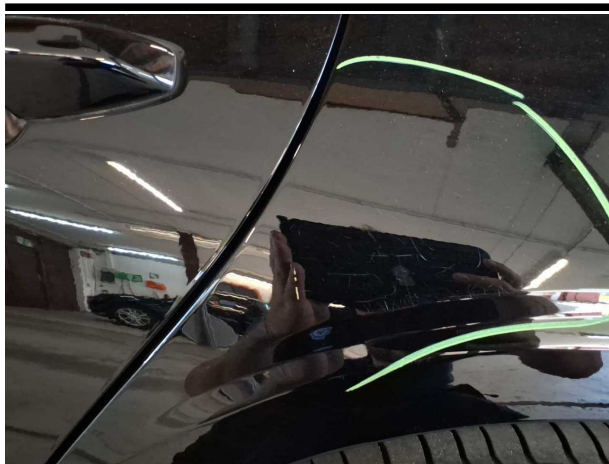
| No. | Component group | Description |
|---|---|---|
| 3 | Side panel - rear left side | Side panel - Scratched - Repair and paint |

**Damage #3:** Side panel - rear left side: Side panel - Scratches - Repair and paint

**Damage #3:** Side panel - rear left side: Side panel - Scratched -  
Repair and paint
