## Bewertungsgutachten

**S TL6473E**

**TMAJD812DNJ096149**

| Typ / Verkaufsbezeichnung | Tucson (NX)(12.2020->) / Tucson 1.6 T-GDI Trend Plug-In Hybrid 4WD (E6d) |

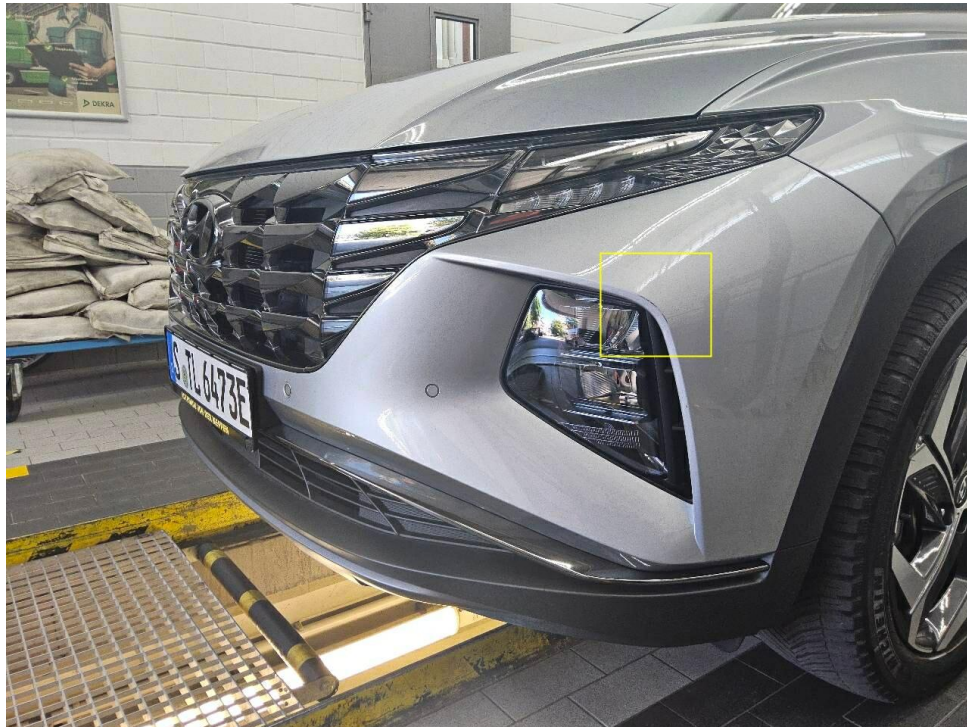
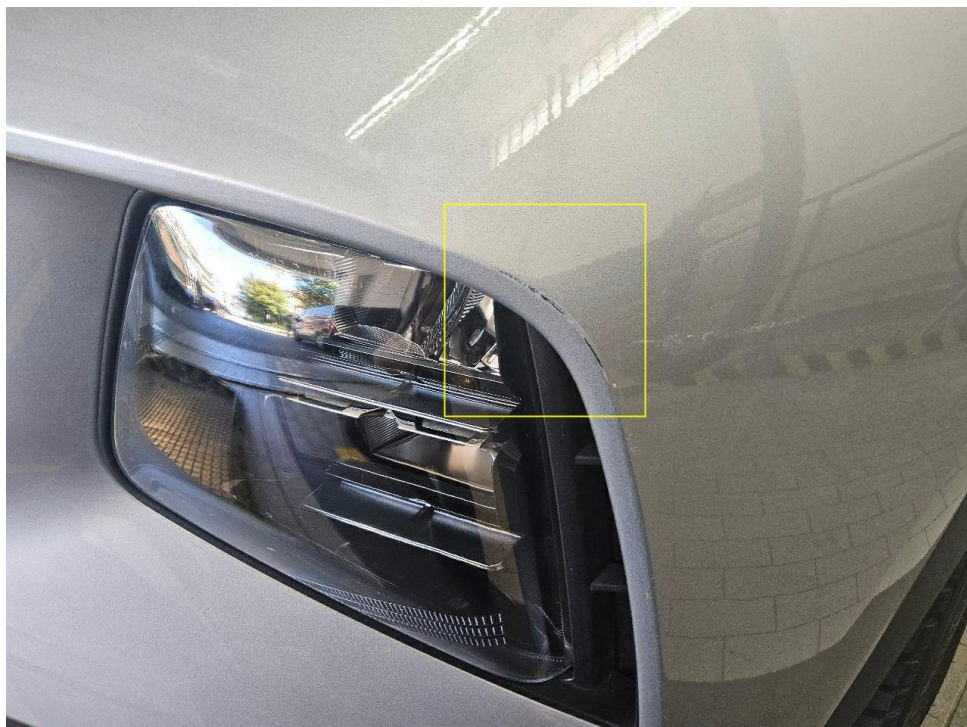
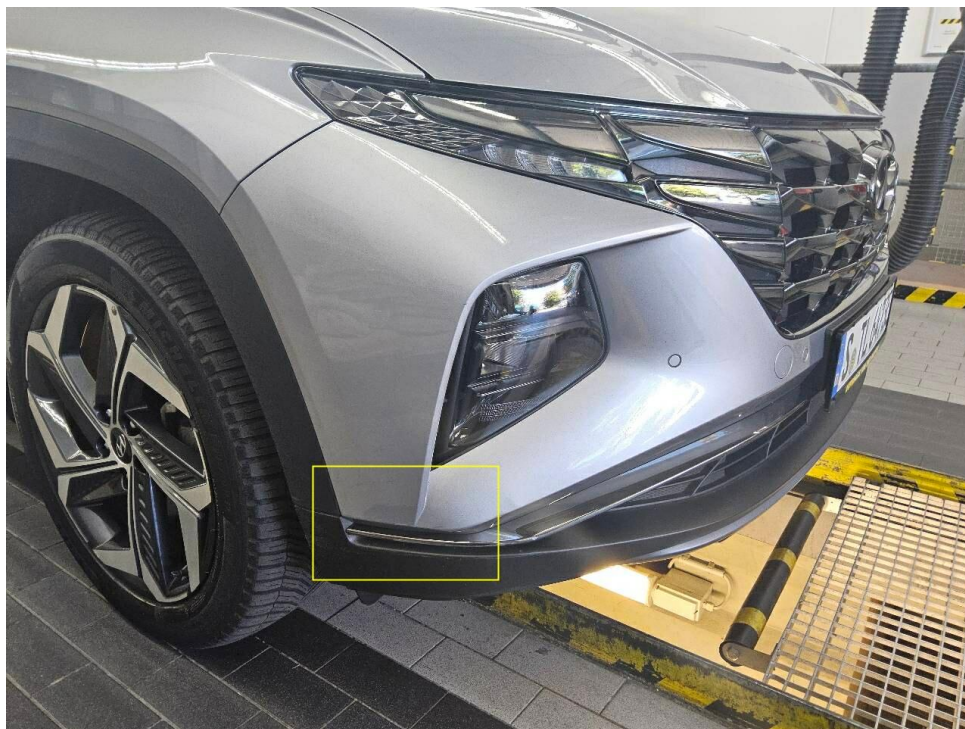
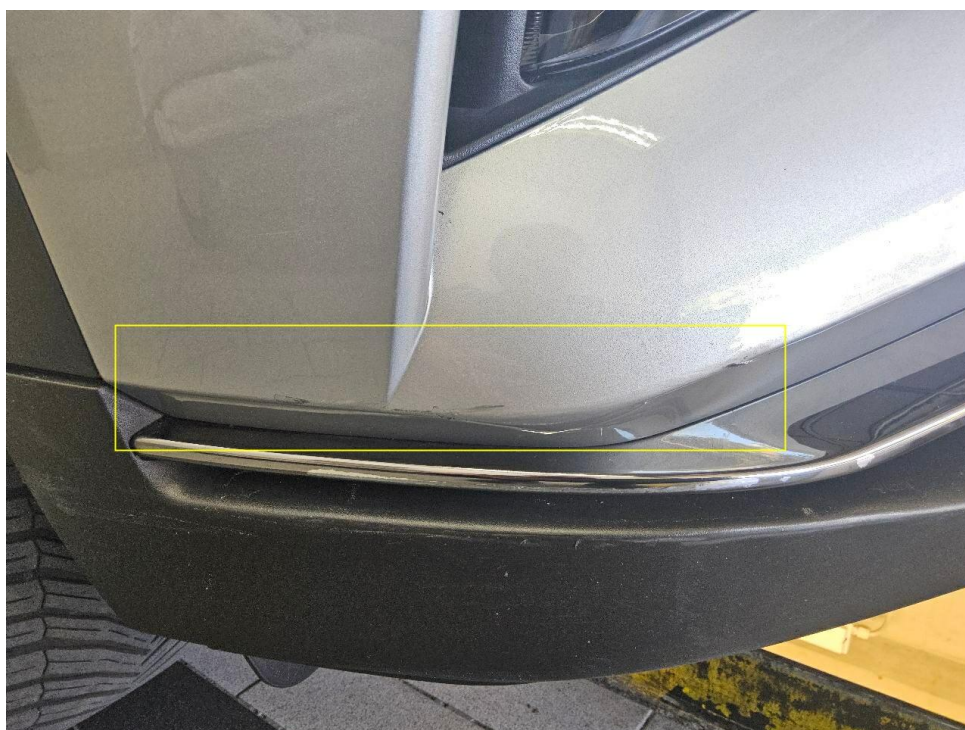
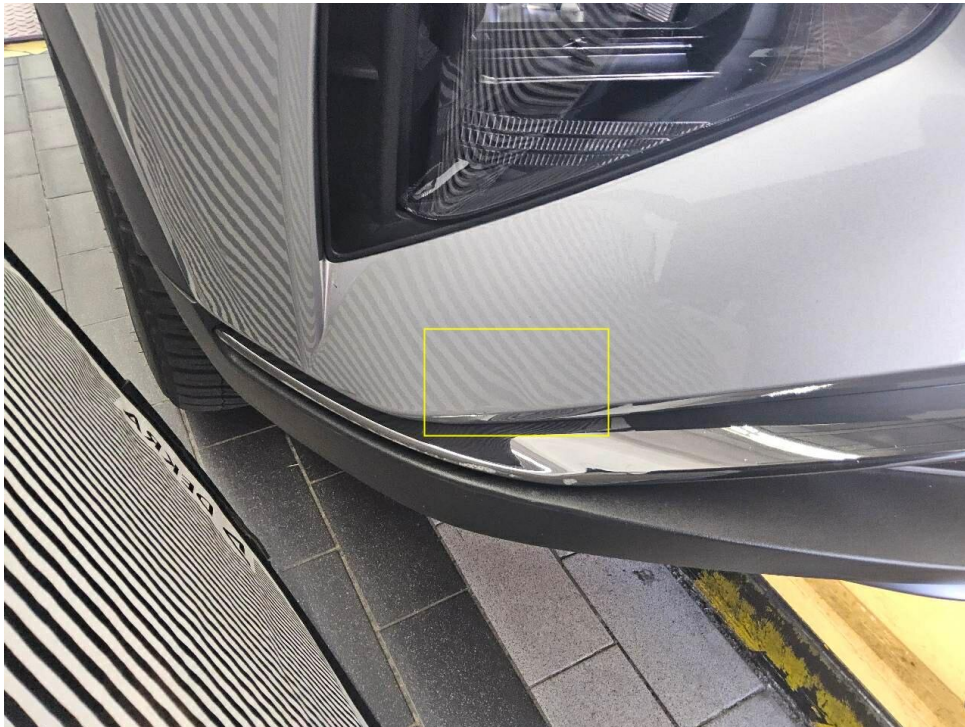
Bild 7 : Stoßfänger vorne Lackierung, zerkratzt, lackieren mit Lackaufbau

Bild 8 : Stoßfänger vorne Lackierung, zerkratzt, lackieren mit Lackaufbau

Bild 9 : Stoßfänger vorne Lackierung, zerkratzt, lackieren mit Lackaufbau

Bild 10 : Stoßfänger vorne Lackierung, zerkratzt, lackieren mit Lackaufbau

Bild 11 : Stoßfänger vorne Lackierung, zerkratzt, lackieren mit Lackaufbau

| Bezeichnung des Schadens / Rep.-Weg | Rep.Kost<br>brutto | Anrechn. | Minderwert<br>brutto |
|---|---|---|---|
| 6. Stoßfänger vorne Lackierung, zerkratzt,<br>lackieren mit Lackaufbau (Bild 7, 8, 9, 10,<br>11) | 691 | 53.15 | -367,27 |

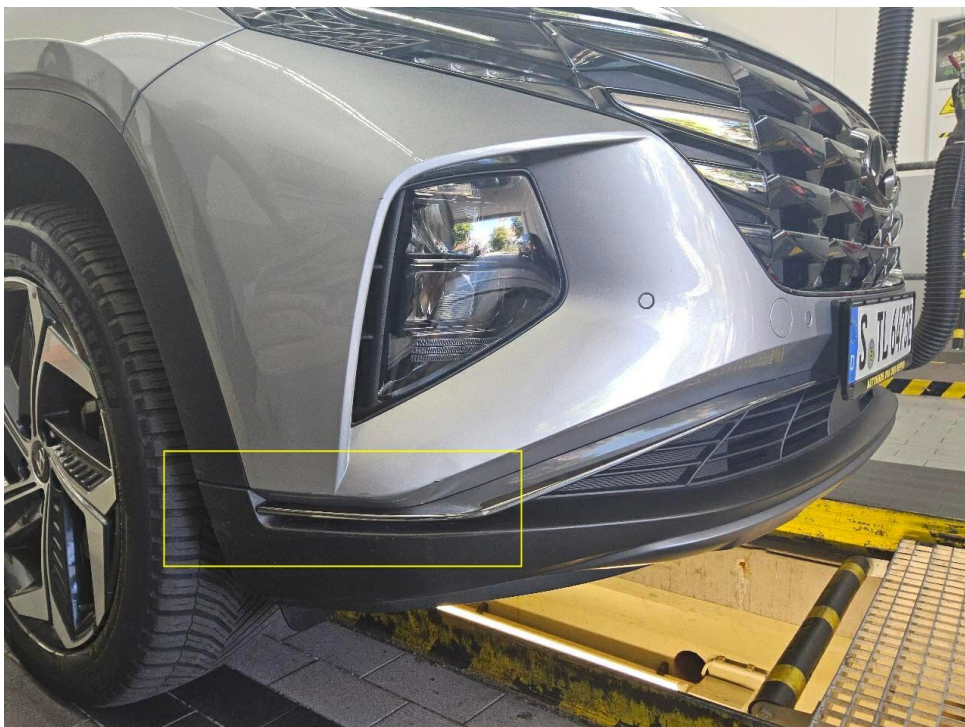
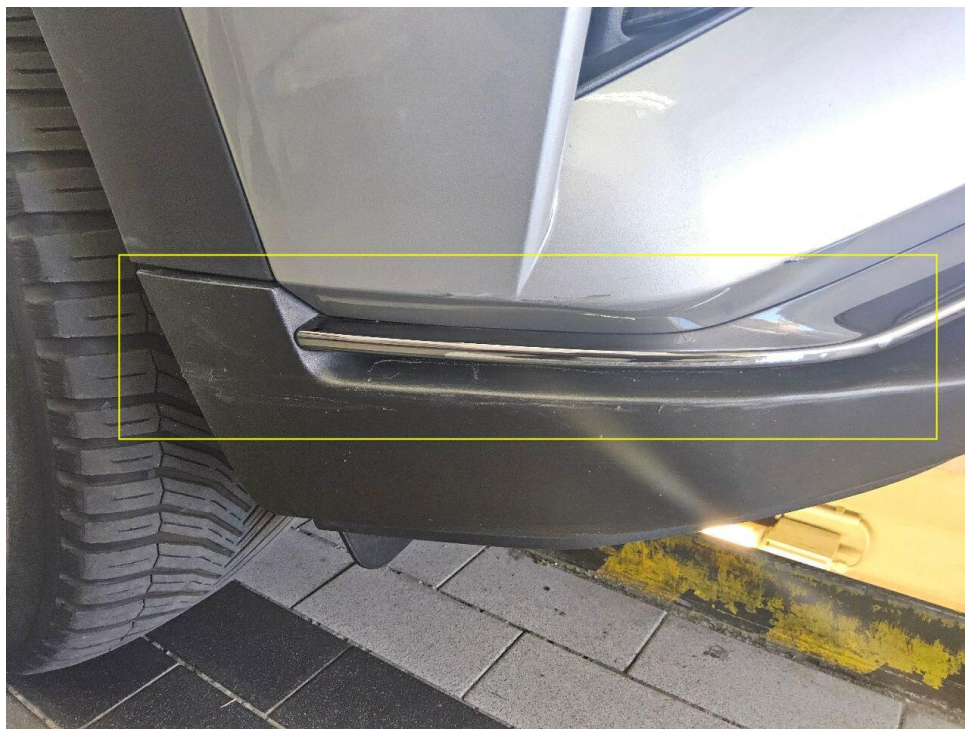
Bild 12 : Stoßfänger vorne Blende unten / Chromleiste, zerkratzt

Bild 13 : Stoßfänger vorne Blende unten / Chromleiste, zerkratzt

| Bezeichnung des Schadens / Rep.-Weg | Rep.Kost<br>brutto | Anrechn. | Minderwert<br>brutto |
|---|---|---|---|
| 2. Stoßfänger vorne Blende unten /<br>Chromleiste, zerkratzt, erneuern (Bild 12,<br>13) | 702 | 100 | -702,00 |

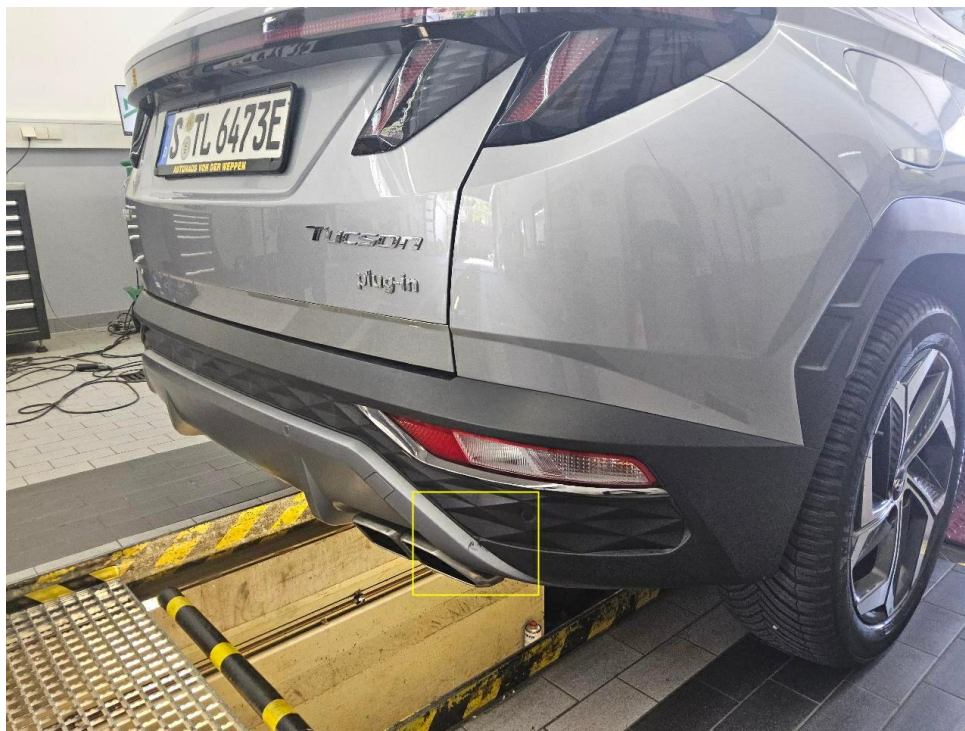
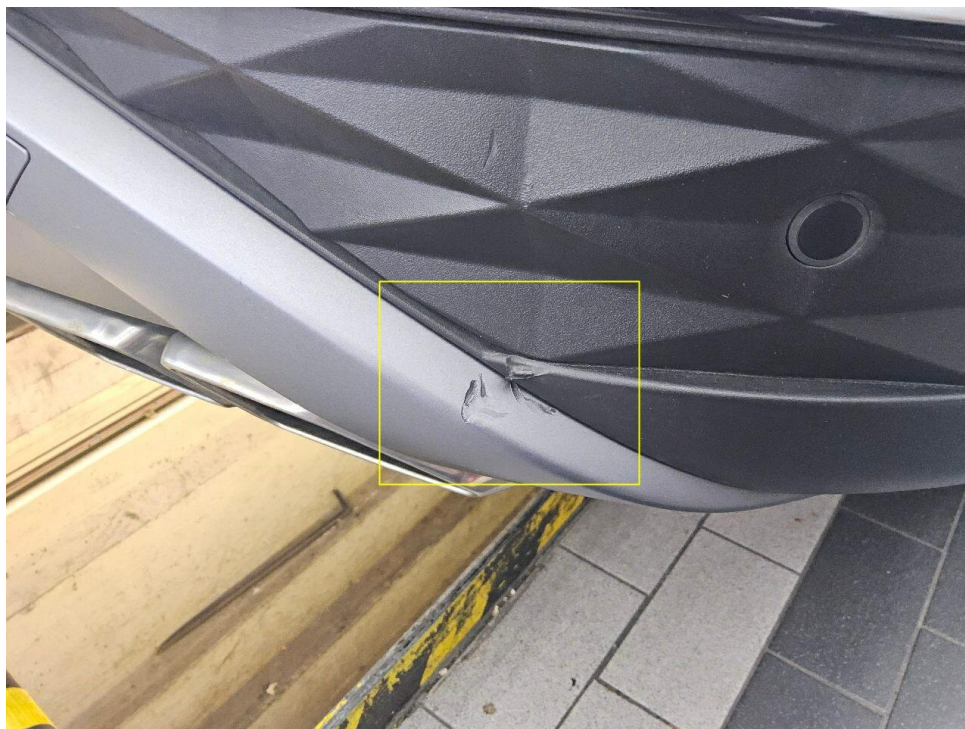
Bild 14 : Stoßfänger hinten unten / Blende mitte, zerkratzt

Bild 15 : Stoßfänger hinten unten / Blende mitte, zerkratzt

| Bezeichnung des Schadens / Rep.-Weg | Rep.Kost<br>brutto | Anrechn. | Minderwert<br>brutto |
|---|---|---|---|
| 3. Stoßfänger hinten unten / Blende mitte,<br>zerkratzt, erneuern (Bild 14, 15) | 377 | 100 | -377,00 |

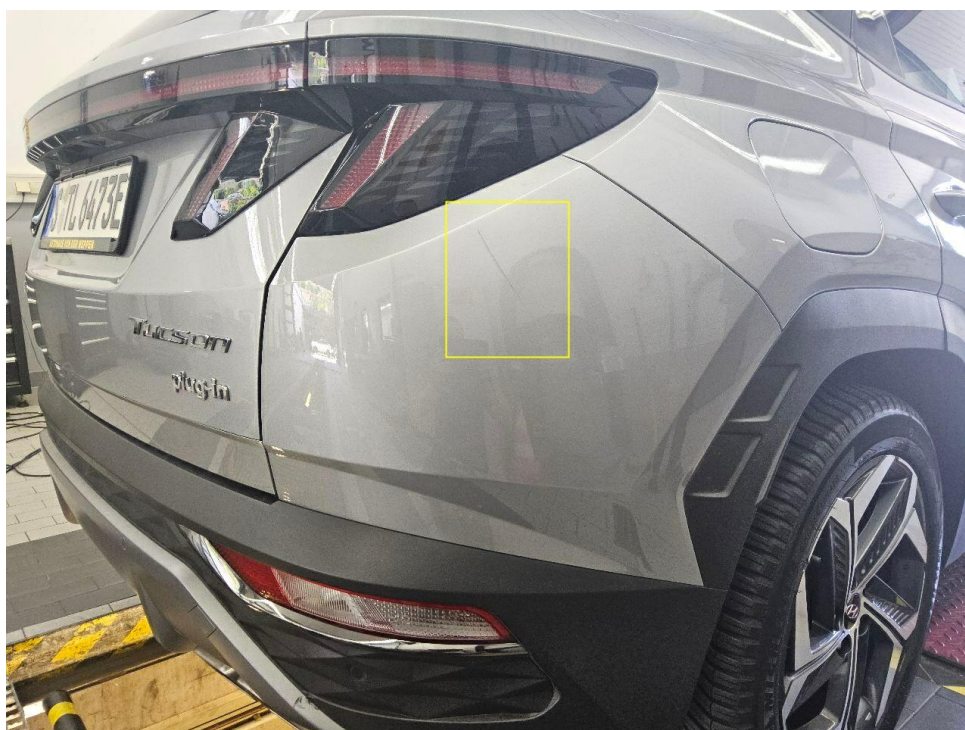
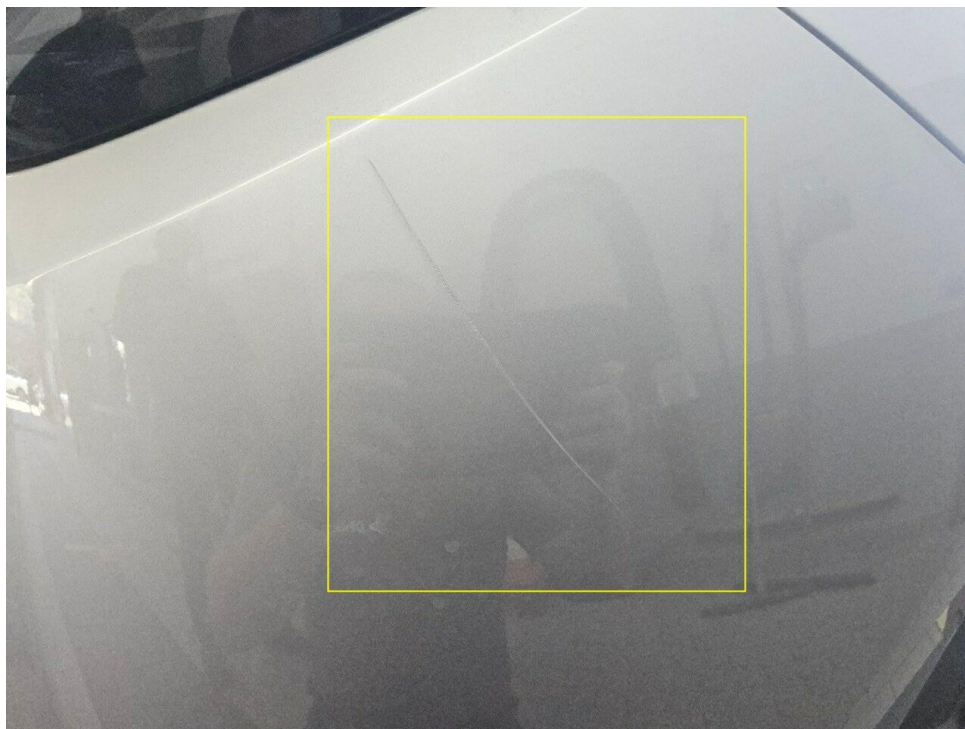
Bild 16 : Stoßfängerecke hinten rechts, zerkratzt

Bild 17 : Stoßfängerecke hinten rechts, zerkratzt

| Bezeichnung des Schadens / Rep.-Weg | Rep.Kost<br>brutto | Anrechn. | Minderwert<br>brutto |
|---|---|---|---|
| 4. Stoßfängerecke hinten rechts, zerkratzt,<br>lackieren mit Lackaufbau (Bild 16, 17) | 242 | 53.15 | -128,62 |

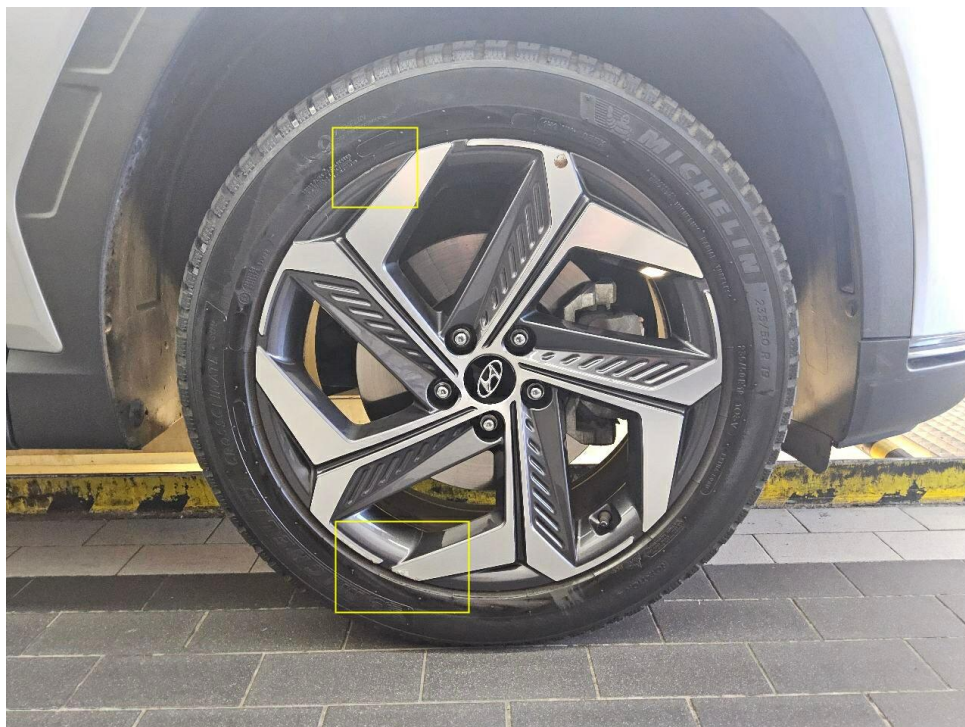
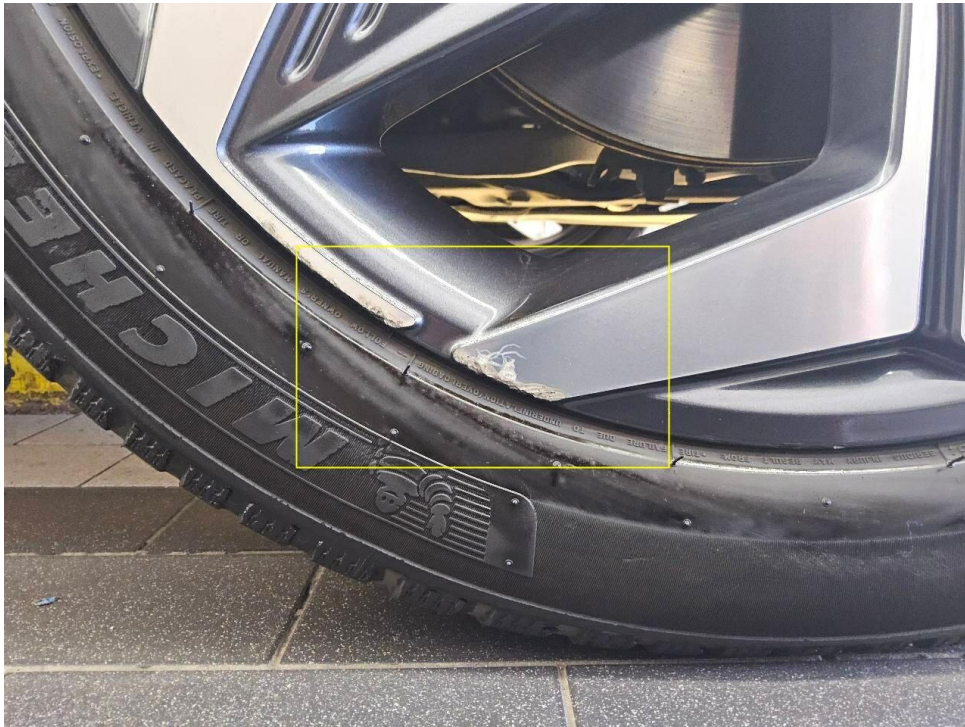
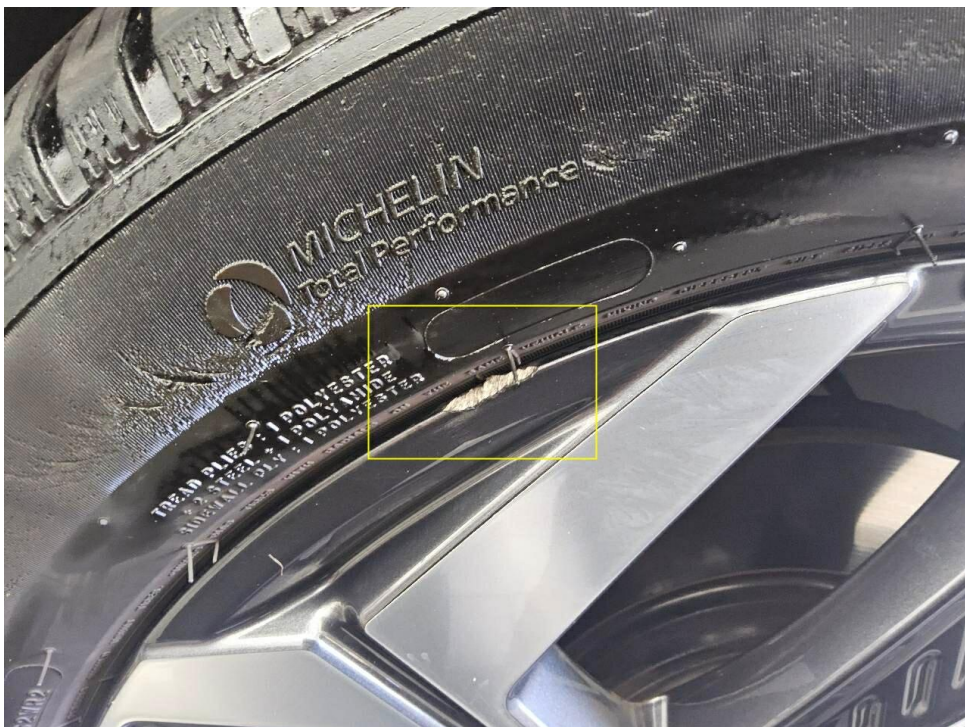
Bild 18 : Felge vorne rechts, zerkratzt

Bild 19 : Felge vorne rechts, zerkratzt

Bild 20 : Felge vorne rechts, zerkratzt

| Bezeichnung des Schadens / Rep.-Weg | Rep.Kost<br>brutto | Anrechn. | Minderwert<br>brutto |
|---|---|---|---|
| 5. Felge vorne rechts, zerkratzt, erneuern<br>(Bild 18, 19, 20) | 928 | 53.15 | -493,23 |

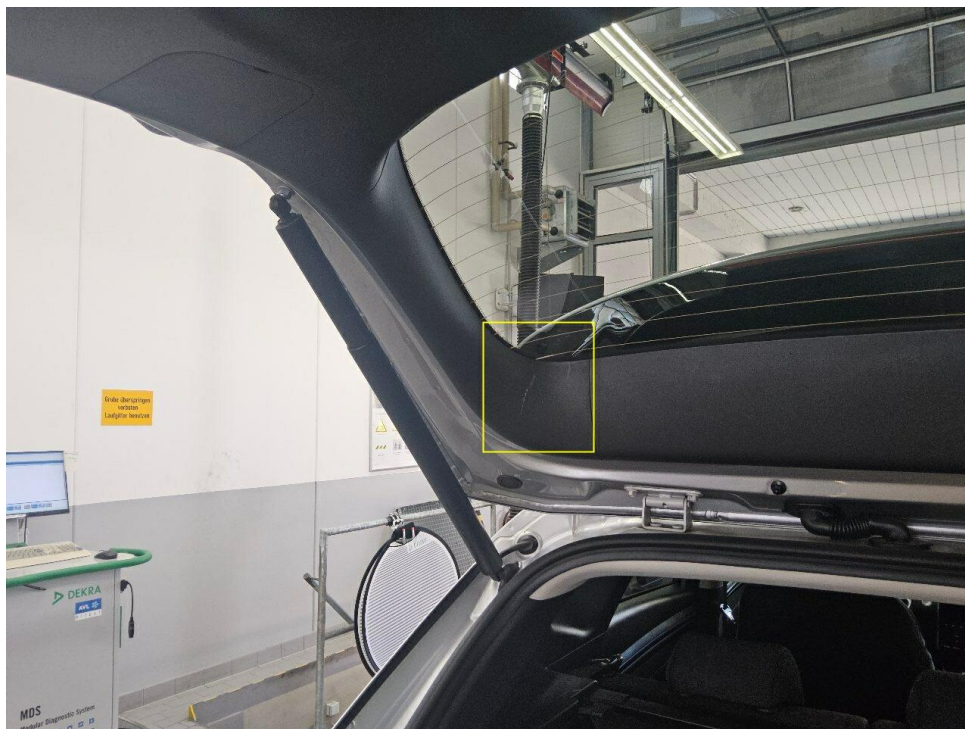
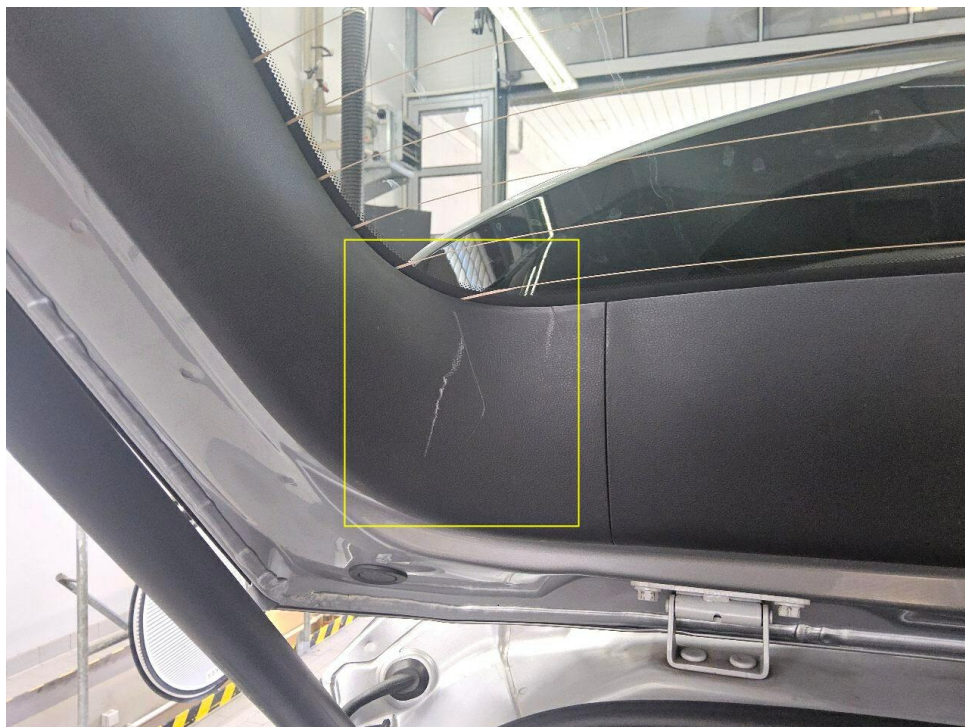
Bild 21 : Heckklappe Verkleidung links oben, zerkratzt

Bild 22 : Heckklappe Verkleidung links oben, zerkratzt

| Bezeichnung des Schadens / Rep.-Weg | Rep.Kost<br>brutto | Anrechn. | Minderwert<br>brutto |
|---|---|---|---|
| 1. Heckklappe Verkleidung links oben,<br>zerkratzt, erneuern (Bild 21, 22) | 52 | 100 | -52,00 |
