# Zustandsbericht

| Hersteller / Modell | Tesla Model 3 Standard Reichweite Plus Hinterradantrieb | | |
| | | Fahrgestellnummer | LRW3E7FAXMC237099 |

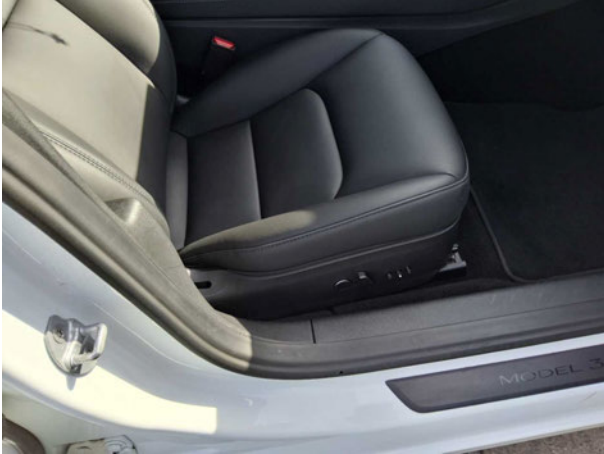
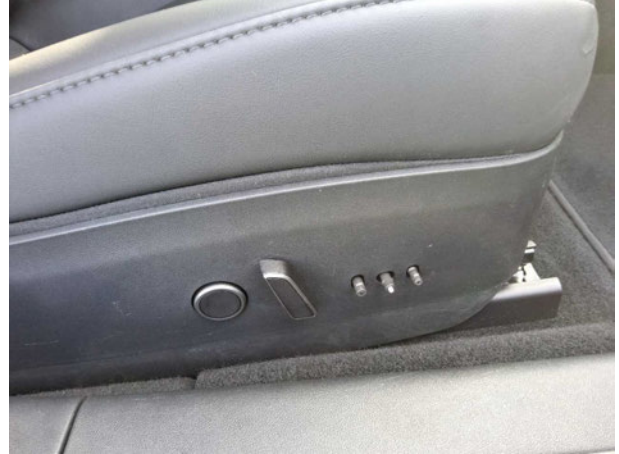
| Nr. | Bauteilgruppe | Beschreibung |
|---|---|---|
| 1 | Sitz vorn | Sitzverstellung rechts - fehlt - erneuern |

**Beschädigung #1:** Sitz vorn: Sitzverstellung rechts - fehlt - erneuern

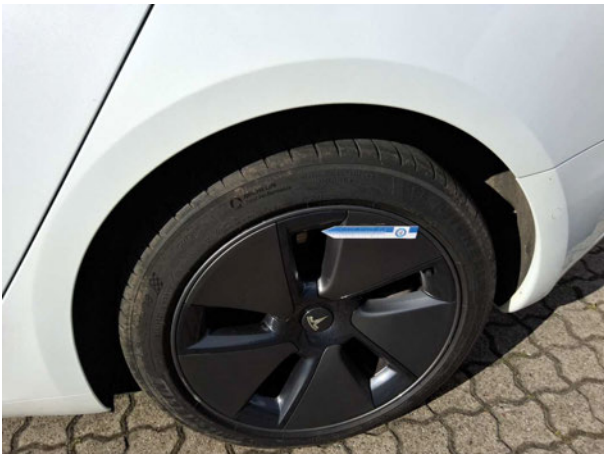
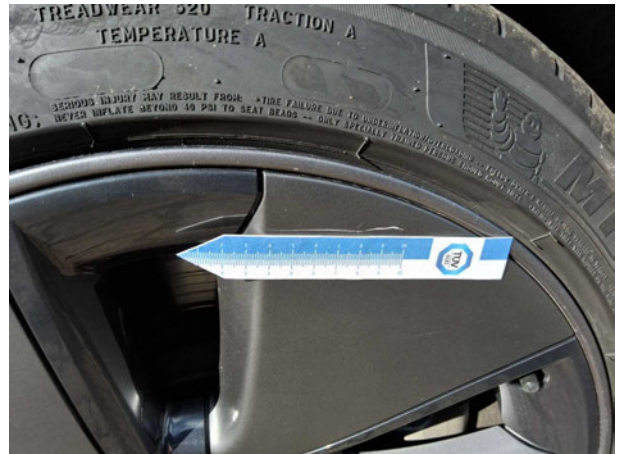
| Nr. | Bauteilgruppe | Beschreibung |
|---|---|---|
| 2 | Rad/Reifen | Radblende hinten links - Kratzer - erneuern |

**Beschädigung #2:** Rad/Reifen: Radblende hinten links - Kratzer - erneuern

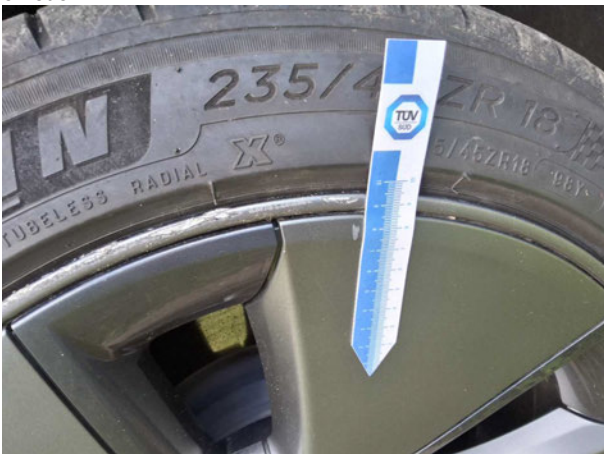
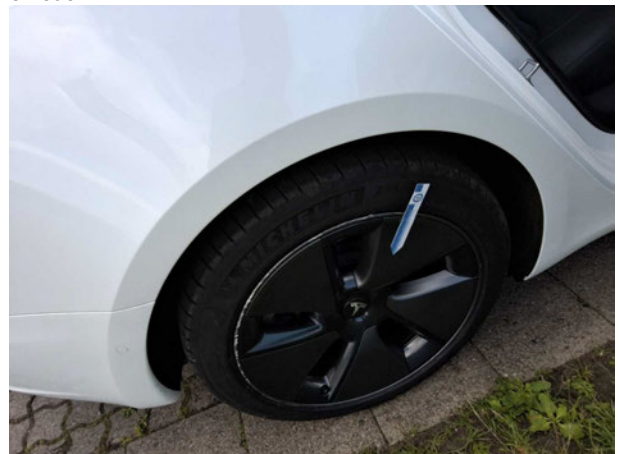
| Nr. | Bauteilgruppe | Beschreibung |
|---|---|---|
| 3 | Rad/Reifen | Radblende hinten rechts - Kratzer - erneuern |

**Beschädigung #3:** Rad/Reifen: Radblende hinten rechts - Kratzer - erneuern

**Beschädigung #3:** Rad/Reifen: Radblende hinten rechts - Kratze...  
erneuern

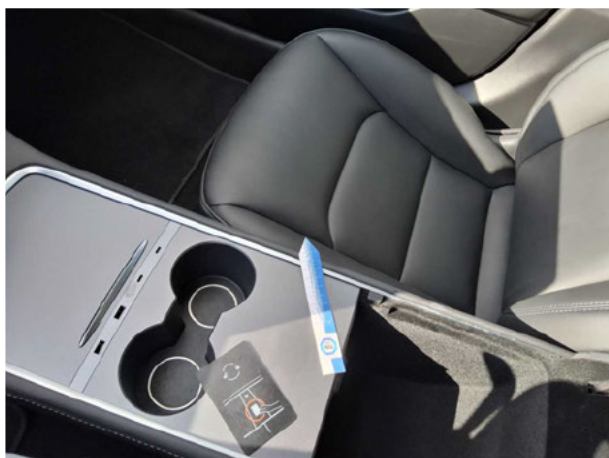
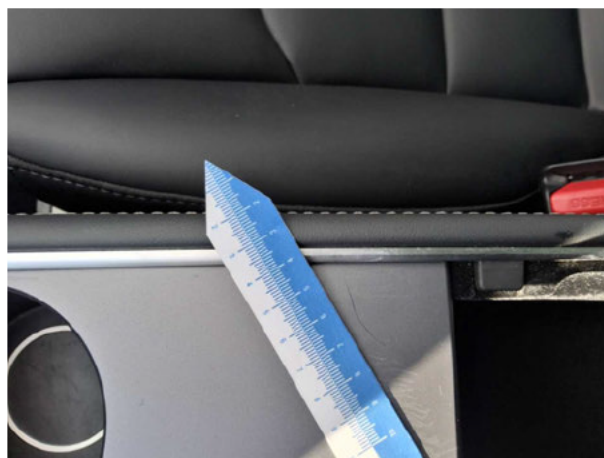
| Nr. | Bauteilgruppe | Beschreibung |
|---|---|---|
| 4 | Instrumententafel | Mittelkonsole vorn - Kratzer - Wertminderung |

**Beschädigung #4:** Instrumententafel: Mittelkonsole vorn - Kratzer - Wertminderung

**Beschädigung #4:** Instrumententafel: Mittelkonsole vorn - Kratze... Wertminderung

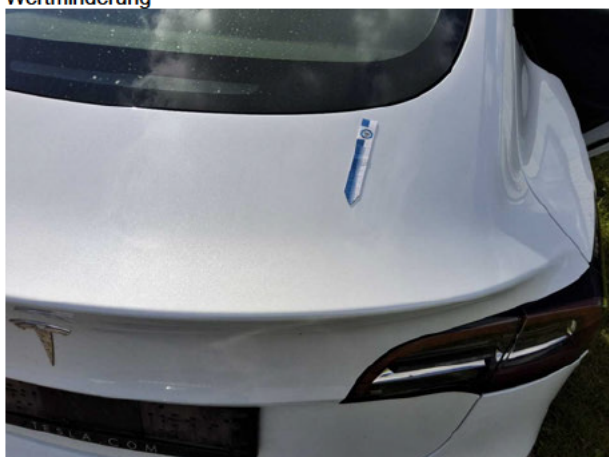
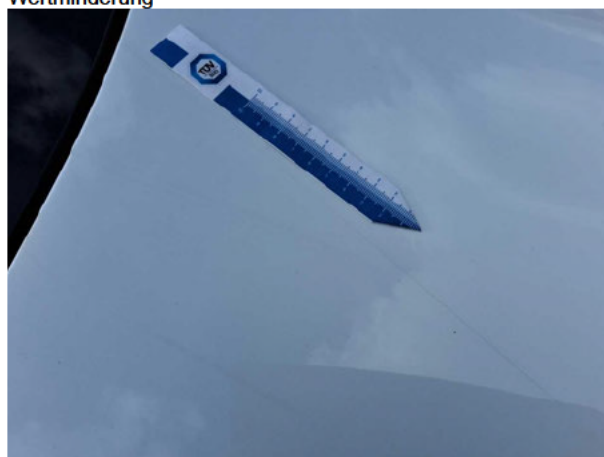
| Nr. | Bauteilgruppe | Beschreibung |
|---|---|---|
| 5 | Heckklappe/-tür | Heckklappe - Kratzer - Smart Repair |

**Beschädigung #5:** Heckklappe/-tür: Heckklappe - Kratzer - Smart Repair

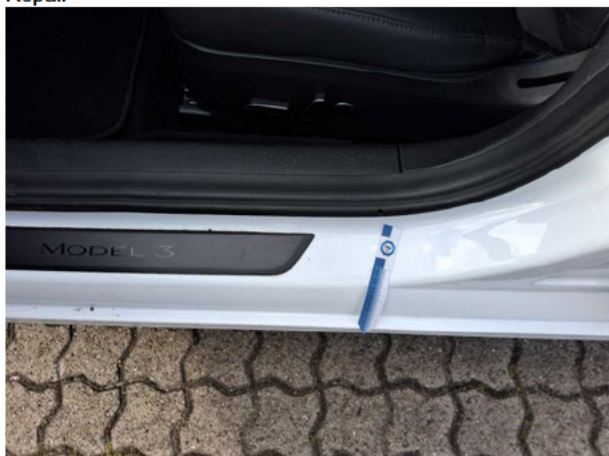
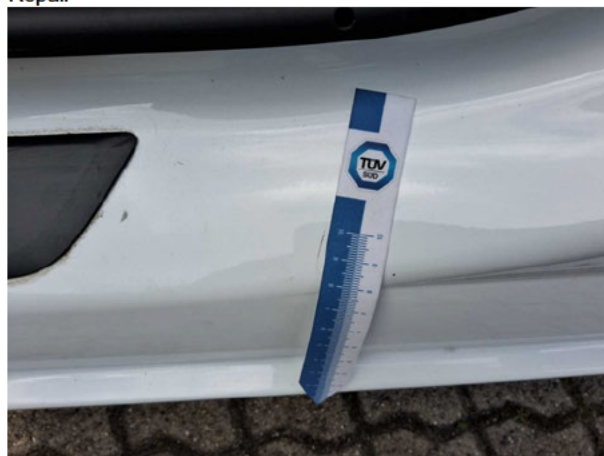
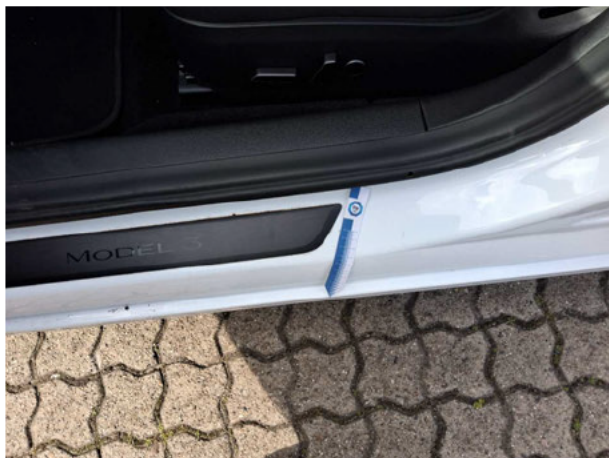
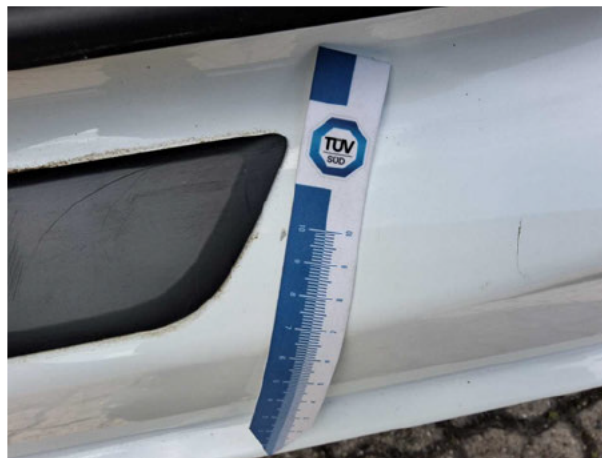
| Nr. | Bauteilgruppe | Beschreibung |
|---|---|---|
| 6 | Schweller links | Einstieg - Kratzer - Smart Repair |

**Beschädigung #6:** Schweller links: Einstieg - Kratzer - Smart Repair

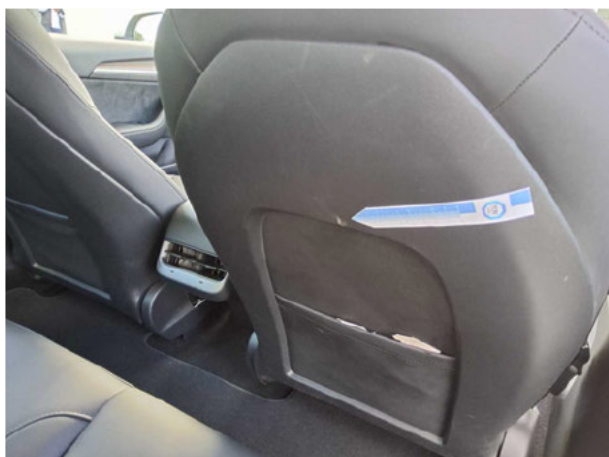
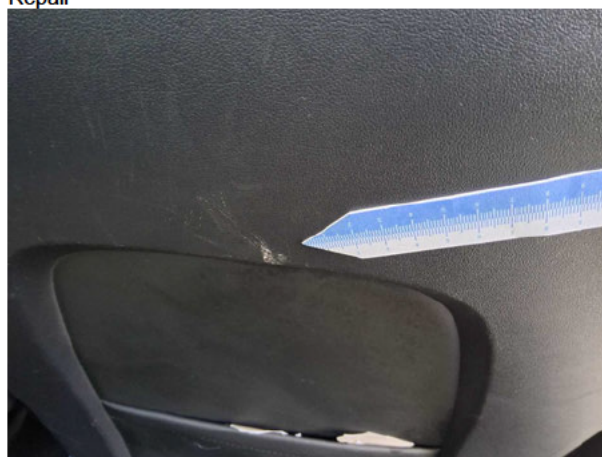
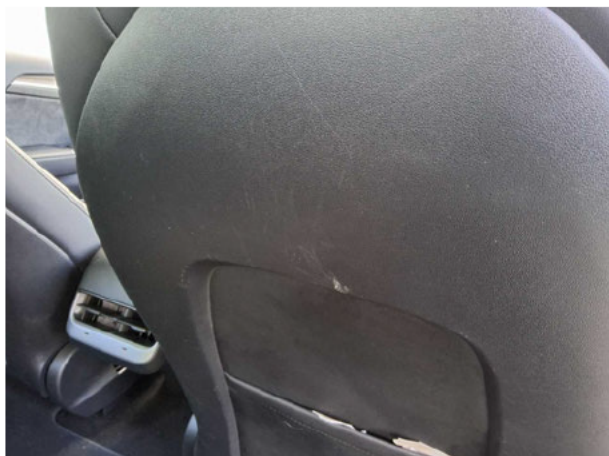
| Nr. | Bauteilgruppe | Beschreibung |
|---|---|---|
| 7 | Sitz vorn | Lehne rechts - Kratzer - Wertminderung |

**Beschädigung #7:** Sitz vorn: Lehne rechts - Kratzer - Wertminderung

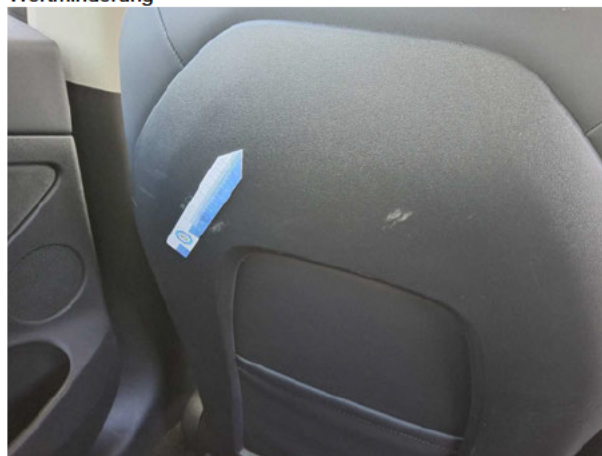
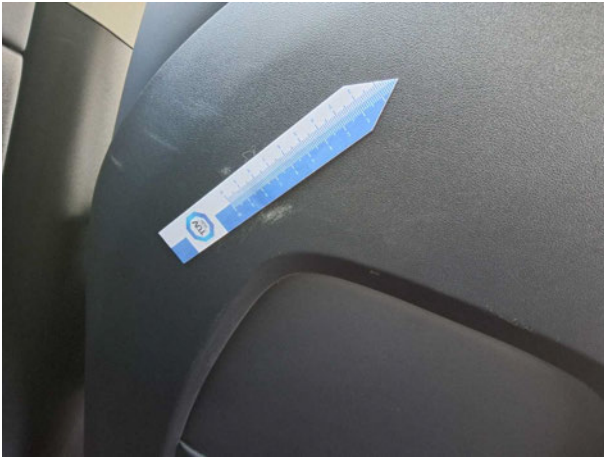
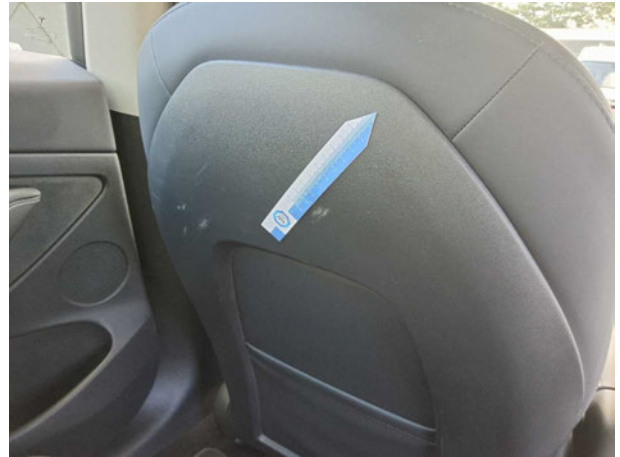
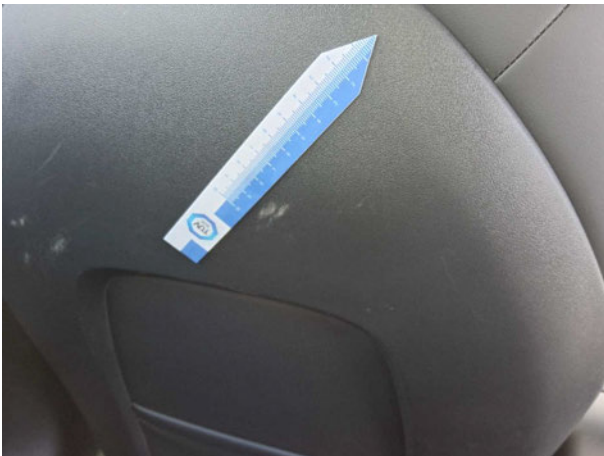
| Nr. | Bauteilgruppe | Beschreibung |
|---|---|---|
| 8 | Sitz vorn | Lehne links - Kratzer - Wertminderung |

**Beschädigung #8:** Sitz vorn: Lehne links - Kratzer - Wertminderung

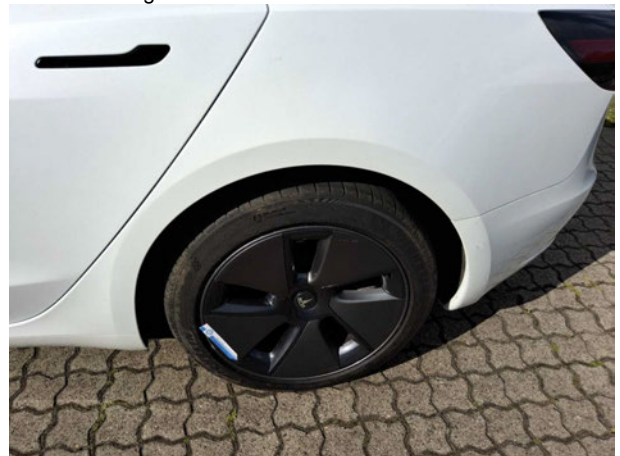
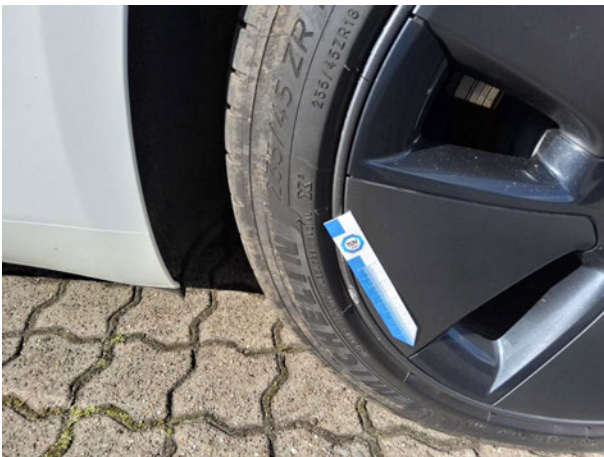
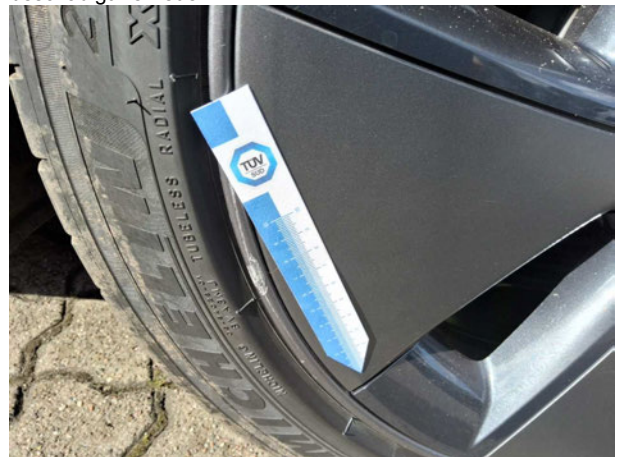
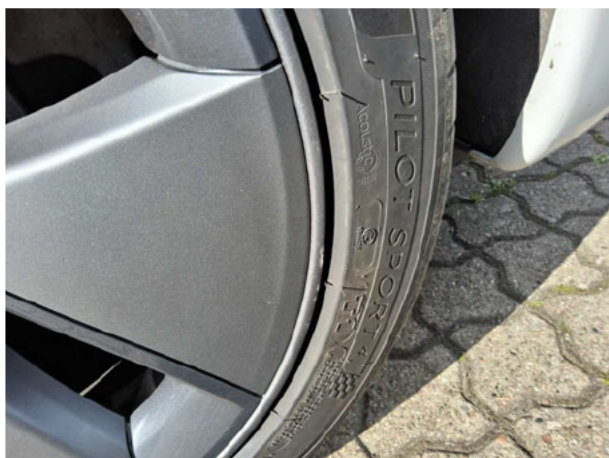
| Nr. | Bauteilgruppe | Beschreibung |
|---|---|---|
| 9 | Rad/Reifen | Leichtmetallfelge hinten links - beschädigt - erneuern |

**Beschädigung #9:** Rad/Reifen: Leichtmetallfelge hinten links - beschädigt - erneuern

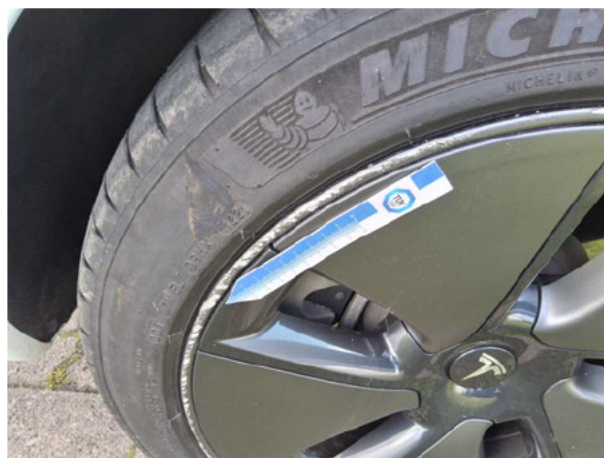
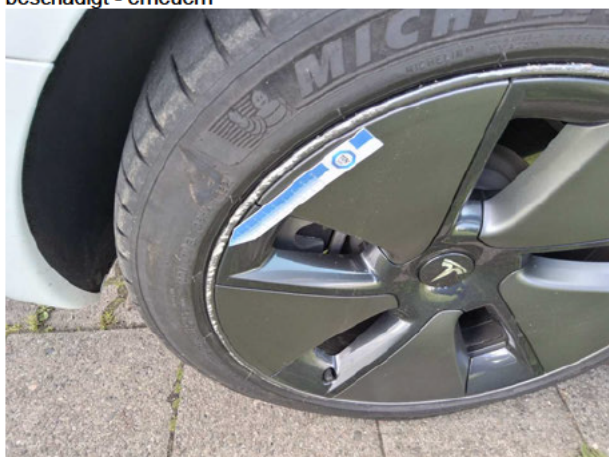
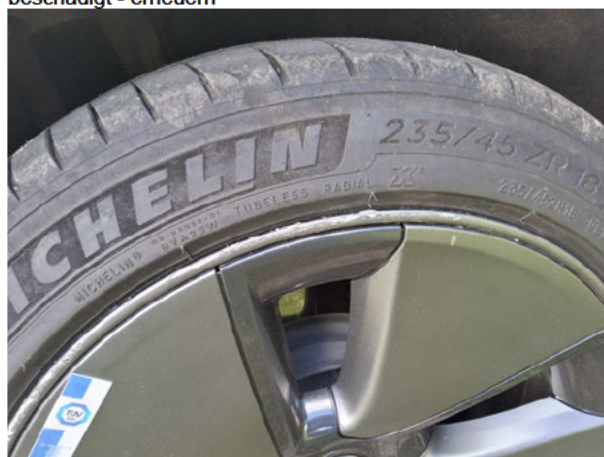
| Nr. | Bauteilgruppe | Beschreibung |
|---|---|---|
| 10 | Rad/Reifen | Leichtmetallfelge hinten rechts - beschädigt - erneuern |

**Beschädigung #10:** Rad/Reifen: Leichtmetallfelge hinten rechts - beschädigt - erneuern

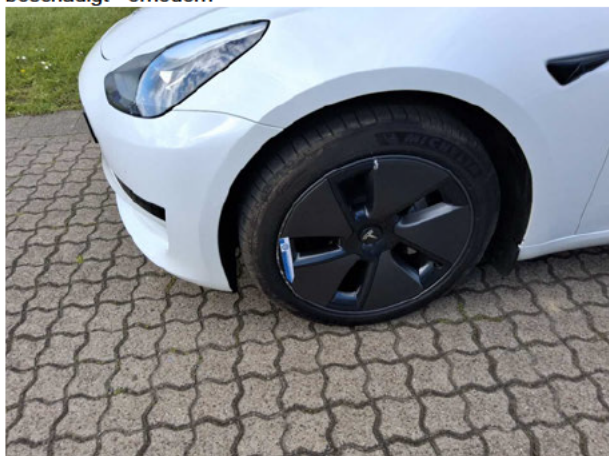
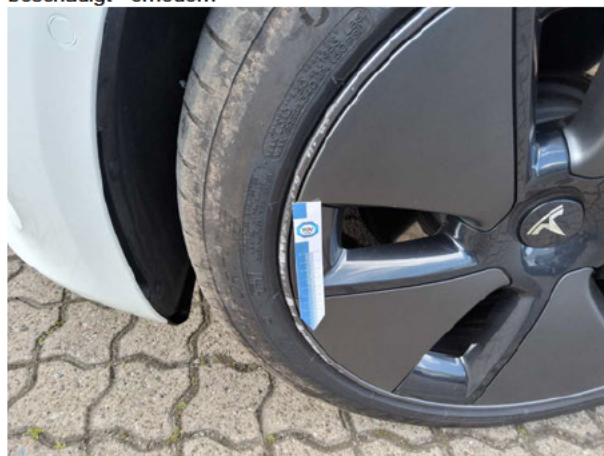
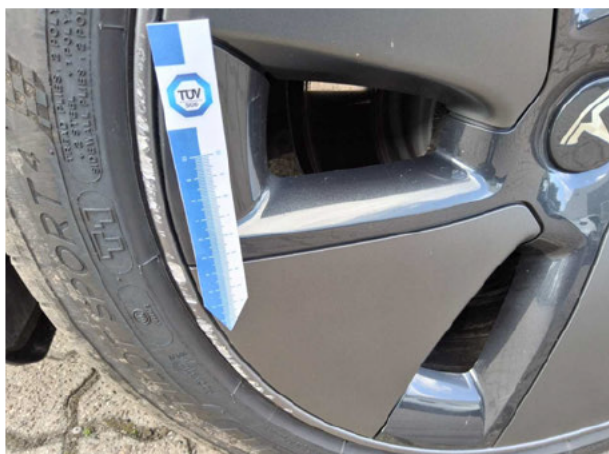
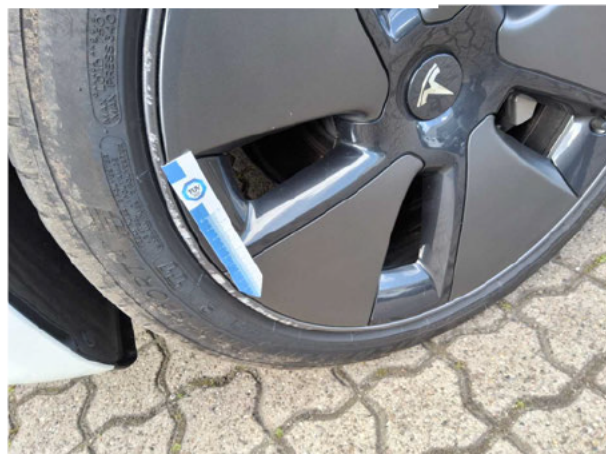
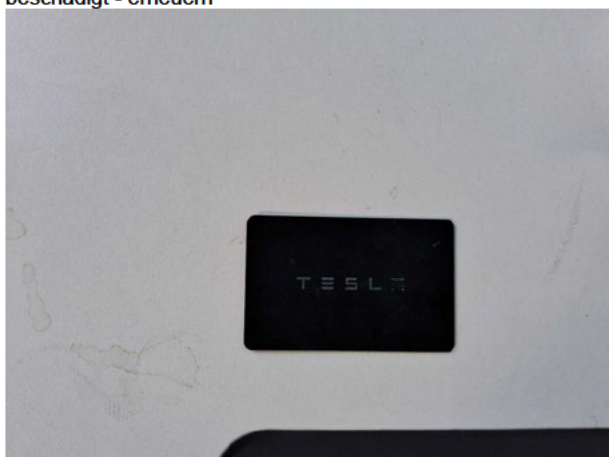
| Nr. | Bauteilgruppe | Beschreibung |
|---|---|---|
| 11 | Rad/Reifen | Leichtmetallfelge vorn links - beschädigt - erneuern |

**Beschädigung #11:** Rad/Reifen: Leichtmetallfelge vorn links - beschädigt - erneuern

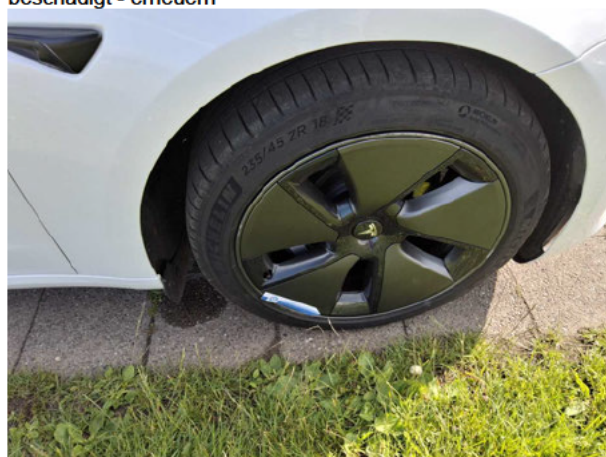
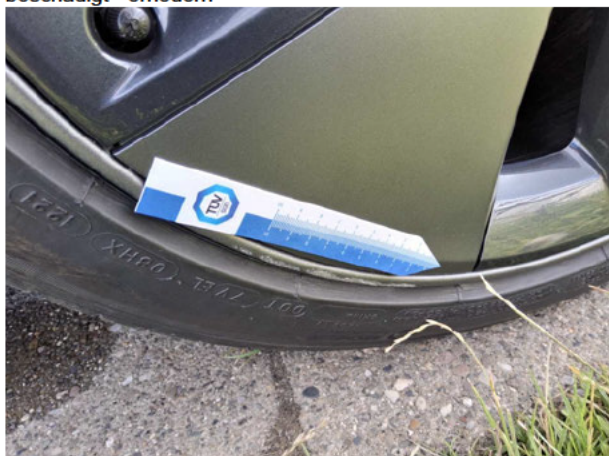
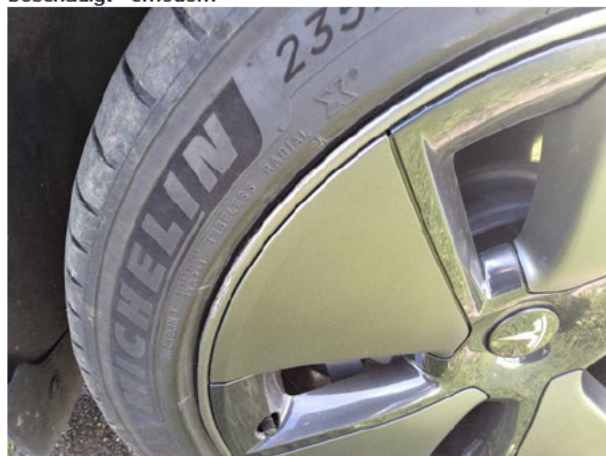
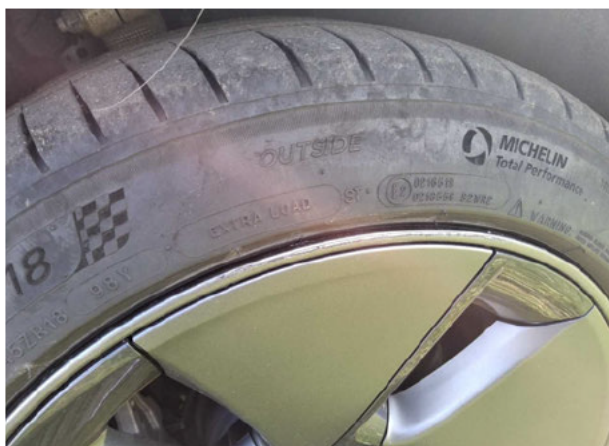
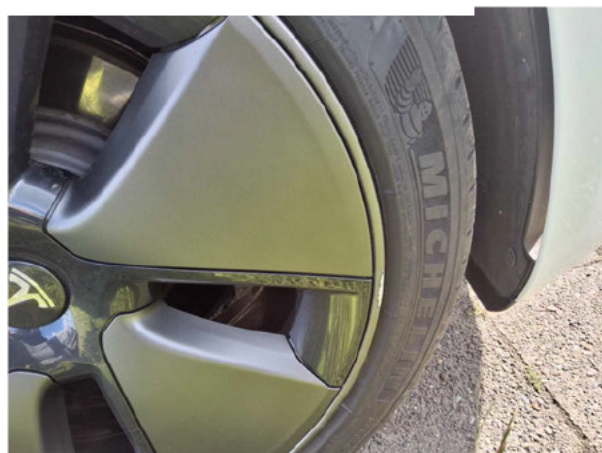
| Nr. | Bauteilgruppe | Beschreibung |
|---|---|---|
| 12 | Rad/Reifen | Leichtmetallfelge vorn rechts - beschädigt - erneuern |

**Beschädigung #12:** Rad/Reifen: Leichtmetallfelge vorn rechts - beschädigt - erneuern

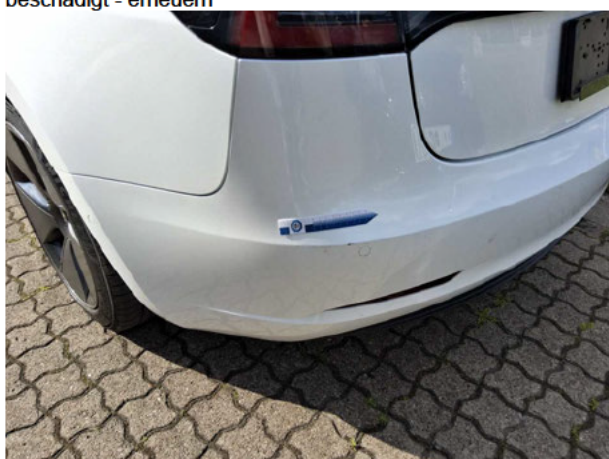
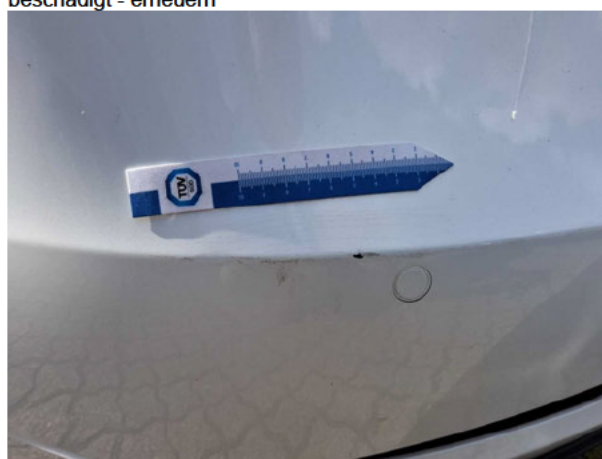
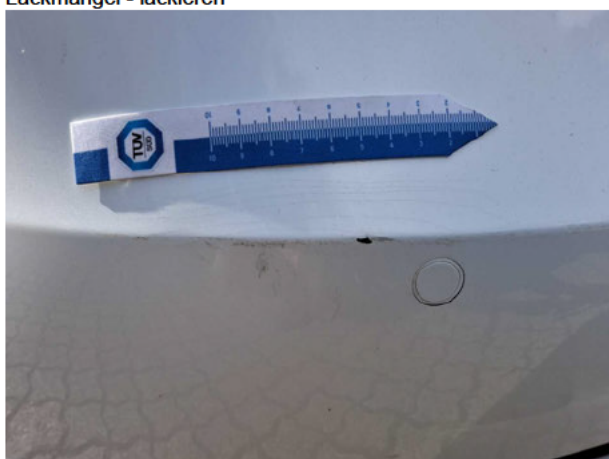
| Nr. | Bauteilgruppe | Beschreibung |
|---|---|---|
| 13 | Stoßfänger hinten | Stoßfänger hinten - Lackmangel - lackieren |

**Beschädigung #13:** Stossfänger hinten: Stossfänger hinten - Lackmangel - lackieren

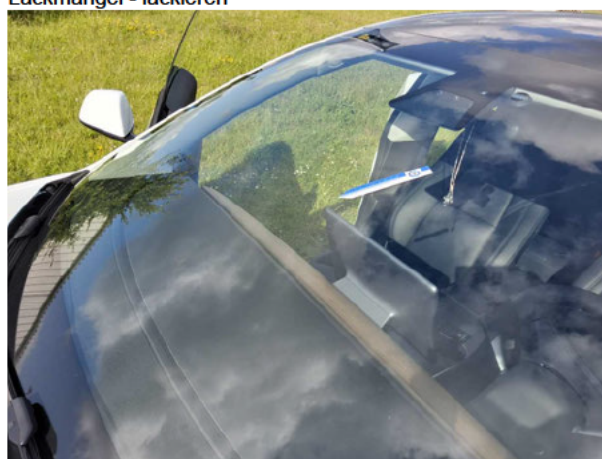
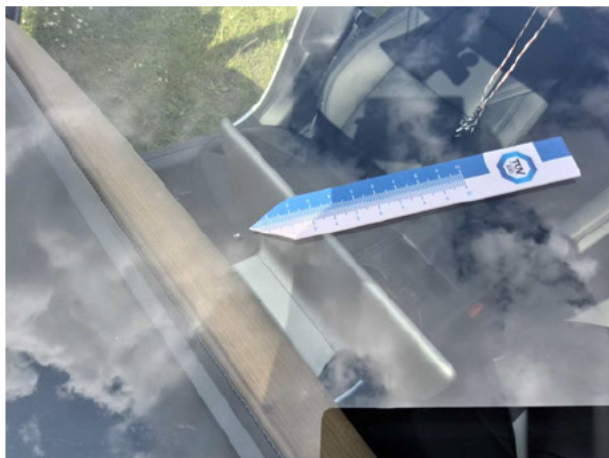
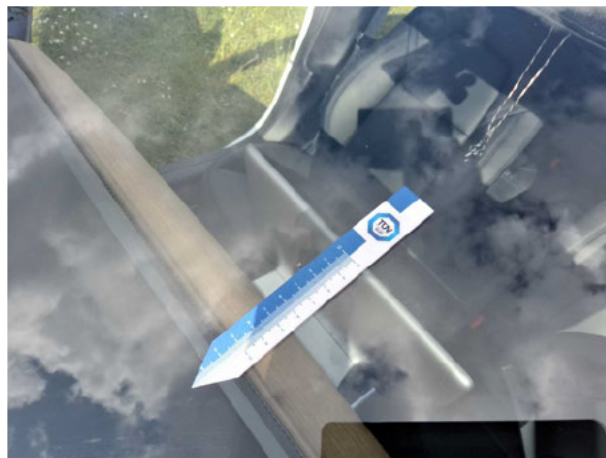
| Nr. | Bauteilgruppe | Beschreibung |
|---|---|---|
| 14 | Verglasung | Frontscheibe - Steinschlag - instandsetzen |

**Beschädigung #14:** Verglasung: Frontscheibe - Steinschlag - instandsetzen
