# Zustandsbericht

Protokollnummer: 46058534  
Auftrags-Nr / Referenz: 35000150  
Besichtigungsdatum: 19.06.2026

| Hersteller / Modell | Volvo XC40 T3 Geartronic Momentum Pro | | |
| Kennzeichen | K-CB 3008 | Fahrgestellnummer | YV1XZ15VDN2661186 |

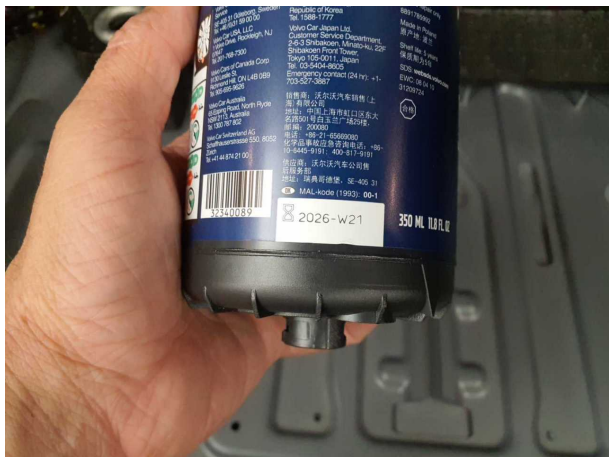
| Nr. | Bauteilgruppe | Beschreibung |
|---|---|---|
| 1 | Ausrüstung | Tirefit Füllmittel - abgelaufen - erneuern |

**Beschädigung #1:** Ausrüstung: Tirefit Füllmittel - abgelaufen - erneuern

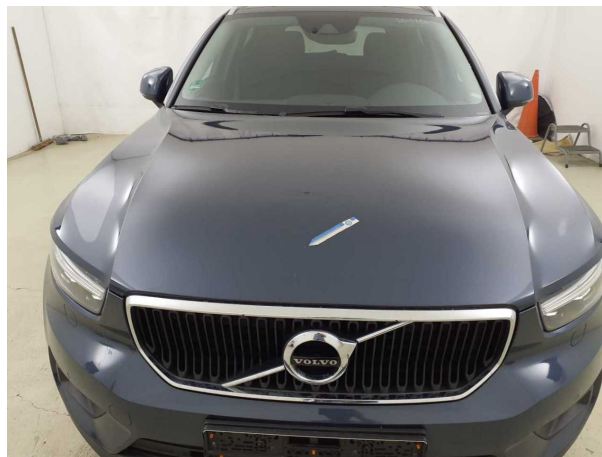
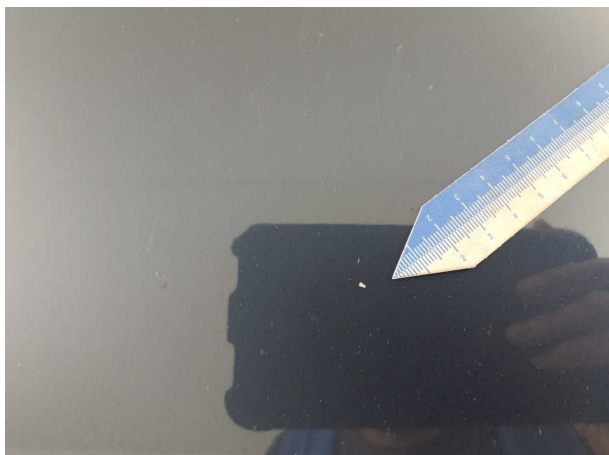
| Nr. | Bauteilgruppe | Beschreibung |
|---|---|---|
| 2 | Motorhaube | Motorhaube - Steinschlag - auslegen / polieren |

**Beschädigung #2:** Motorhaube: Motorhaube - Steinschlag - auslegen / polieren

**Beschädigung #2:** Motorhaube: Motorhaube - Steinschlag - auslege...  
polieren

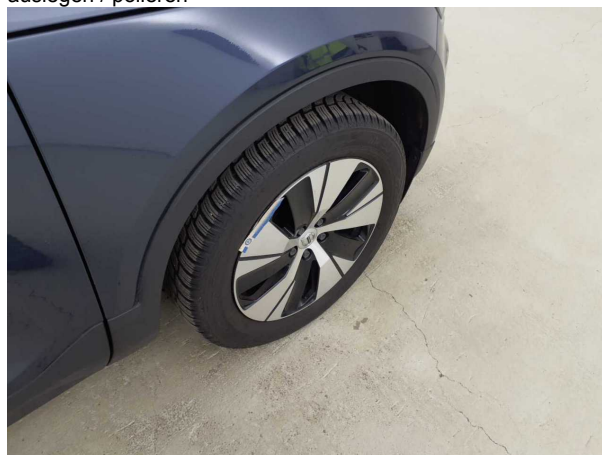
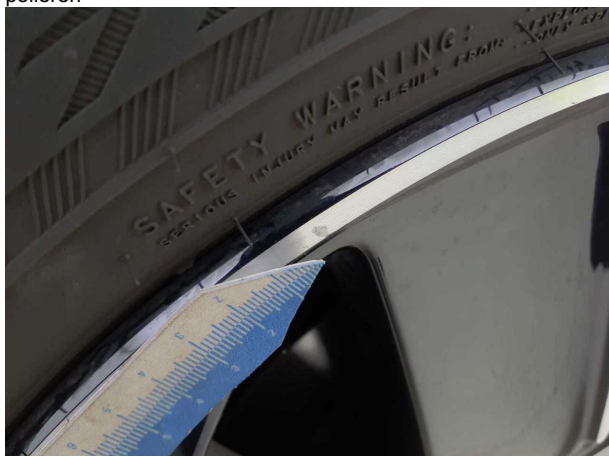
| Nr. | Bauteilgruppe | Beschreibung |
|---|---|---|
| 3 | Rad/Reifen | Leichtmetallfelge vorn rechts - Kratzer - Wertminderung |

**Beschädigung #3:** Rad/Reifen: Leichtmetallfelge vorn rechts - Kratzer - Wertminderung

**Beschädigung #3:** Rad/Reifen: Leichtmetallfelge vorn rechts - Kratz...  
Wertminderung

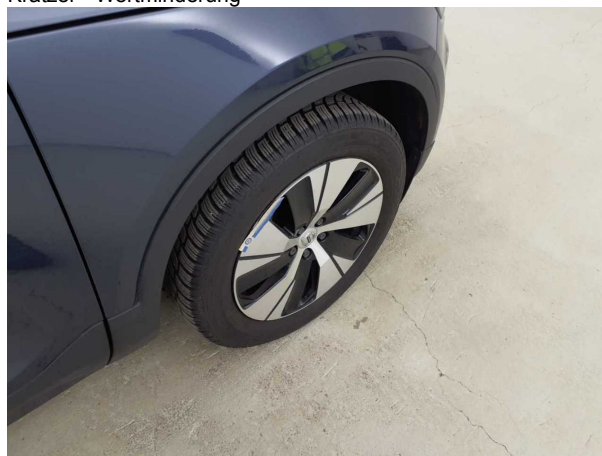
| Nr. | Bauteilgruppe | Beschreibung |
|---|---|---|
| 4 | Rad/Reifen | Reifensatz komplett (Sommerradsatz) - abweichend Auslieferungszustand - erneuern |

**Beschädigung #4:** Rad/Reifen: Reifensatz komplett  
(Sommerradsatz) - abweichend Auslieferungszustand - erneuern

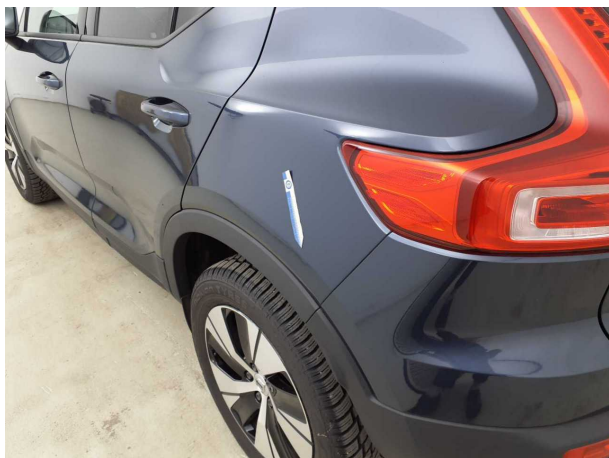
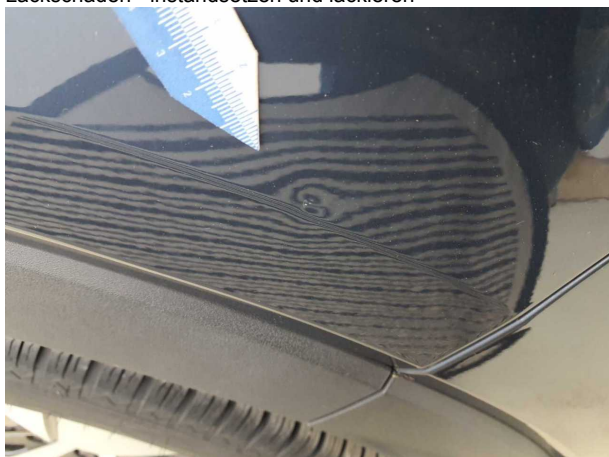
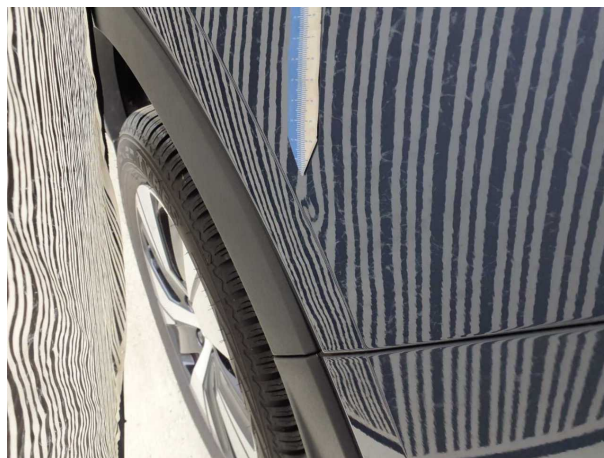
| Nr. | Bauteilgruppe | Beschreibung |
|---|---|---|
| 5 | Seitenwand links | Seitenwand - Delle / Lackschaden - instandsetzen und lackieren |

**Beschädigung #5:** Seitenwand links: Seitenwand - Delle /  
Lackschaden - instandsetzen und lackieren
