## Gutachten

| <b>Hersteller</b> | Peugeot |
| <b>Modell / Verkaufsbezeichnung</b> | 2008 |
| <b>Fahrzeug-Identnummer</b> | VR3USHNS0RJ726757 |

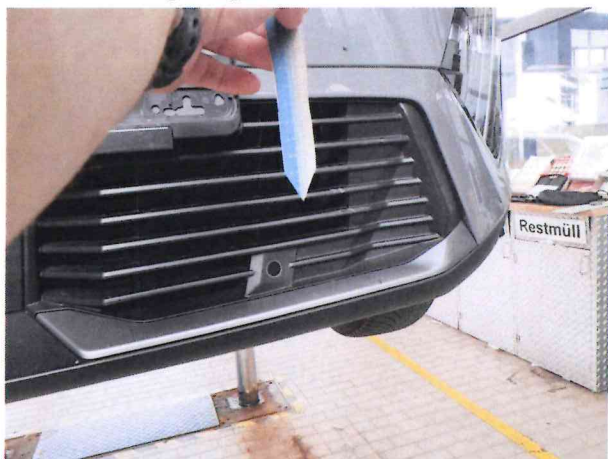
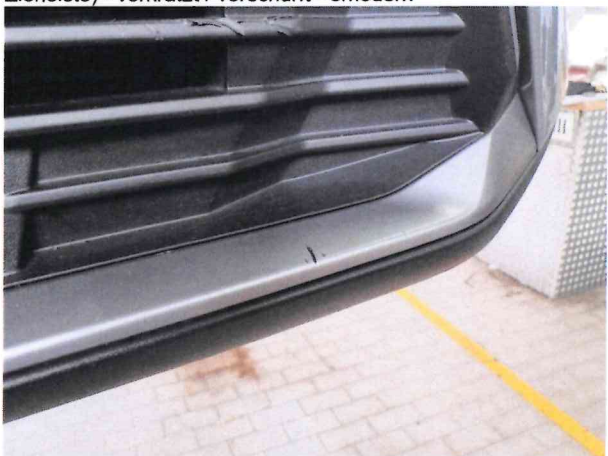
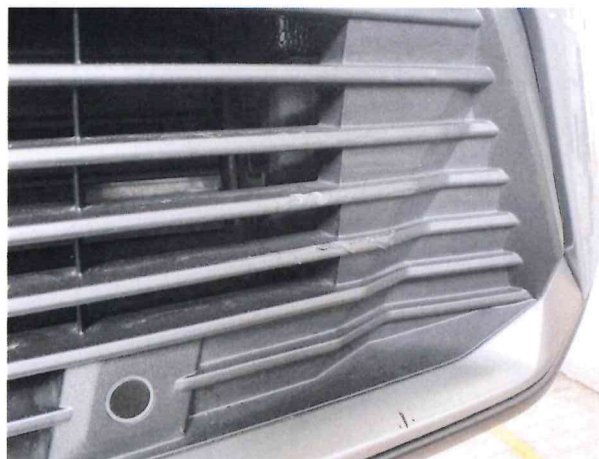
| Nr. | Bauteilgruppe | Beschreibung | Rep.Kosten | Minderwert |
|---|---|---|---|---|
| 1 | Stoßfänger vorn | Lufteinlassgitter (Gitter und Zierleiste) - verkratzt / verschürft - erneuern | 570,00 € | 460,00 € |

**Beschädigung 1:** Stossfänger vorn: Lufteinlassgitter (Gitter und Zierleiste) - verkratzt / verschürft - erneuern

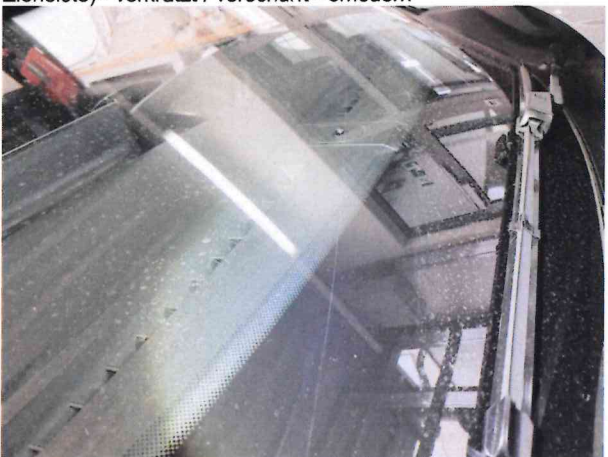
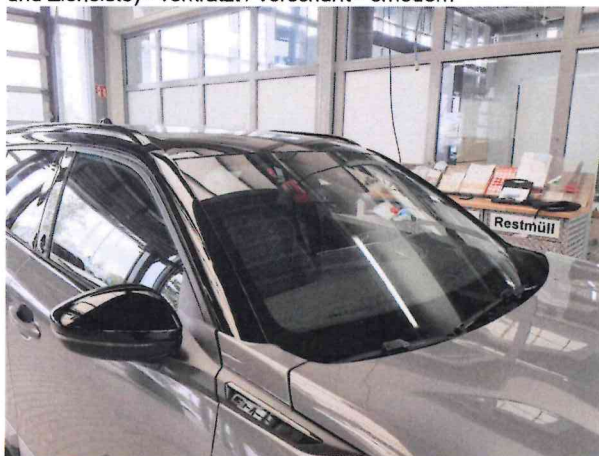
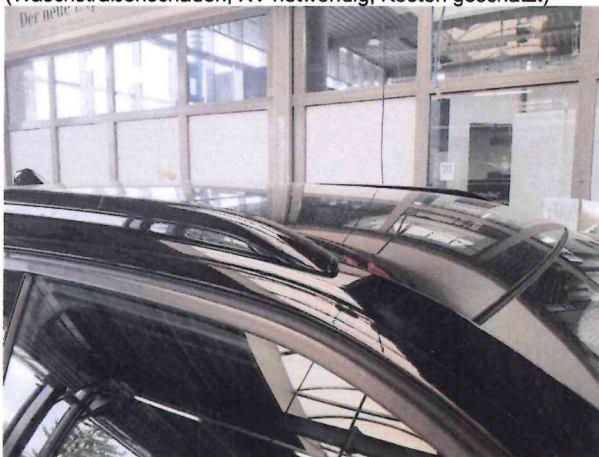
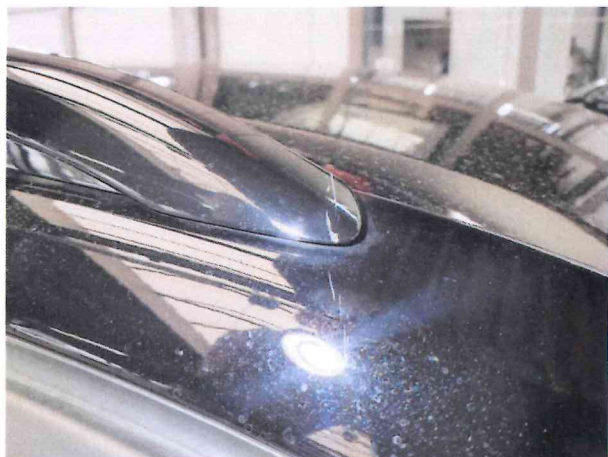
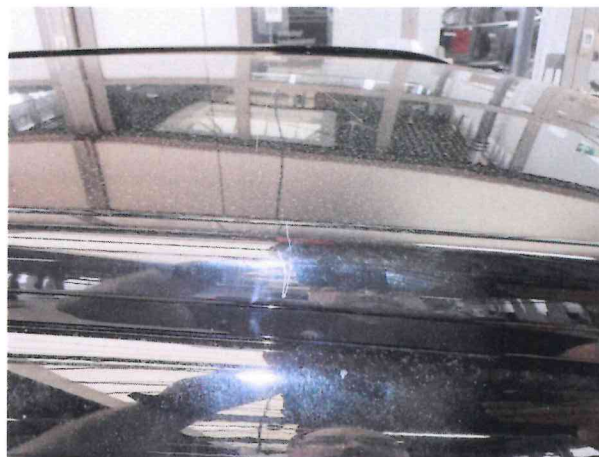
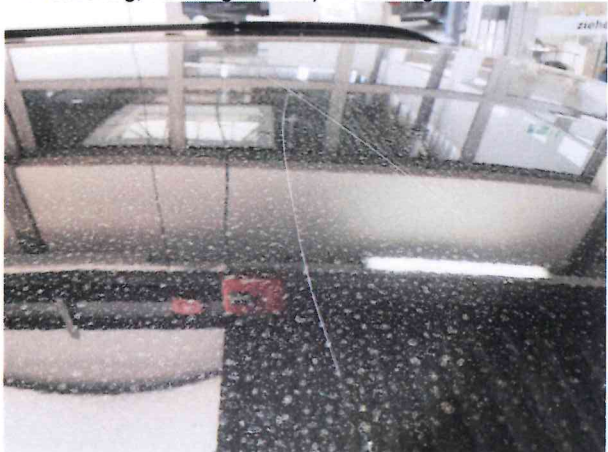
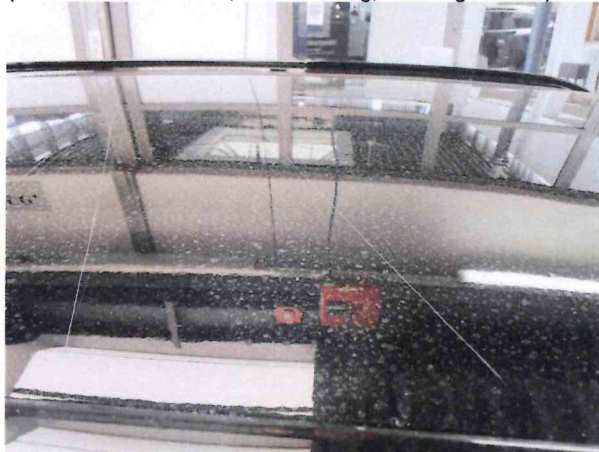
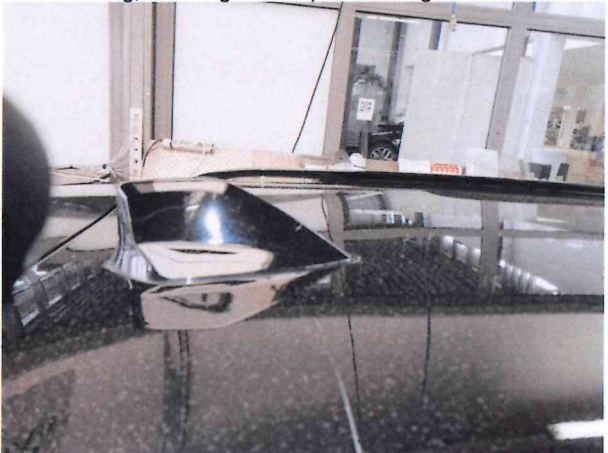
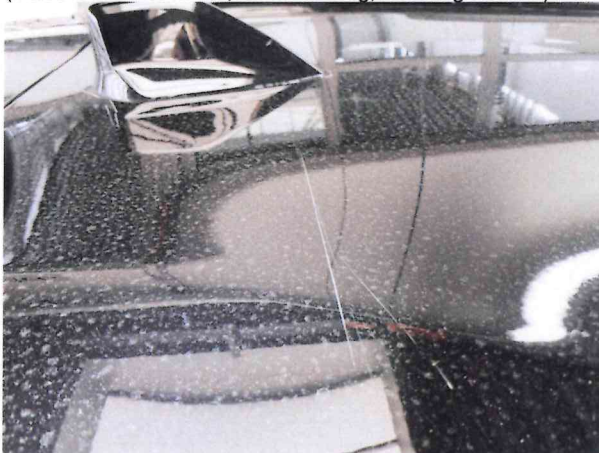
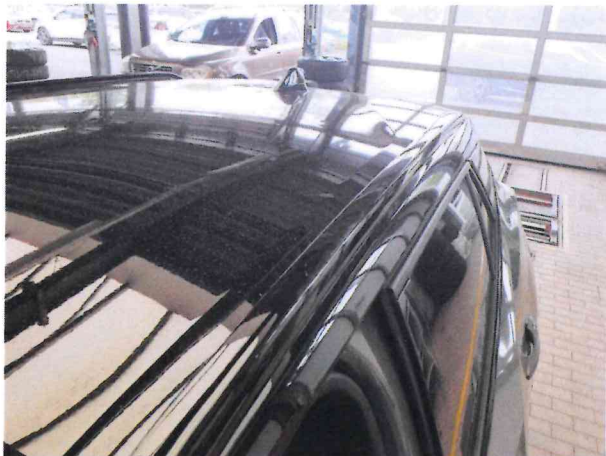
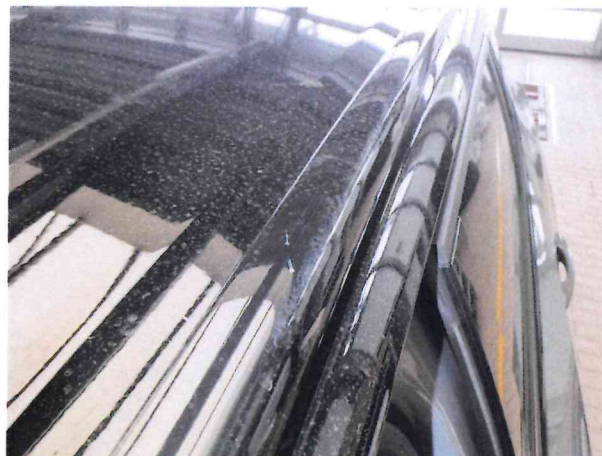
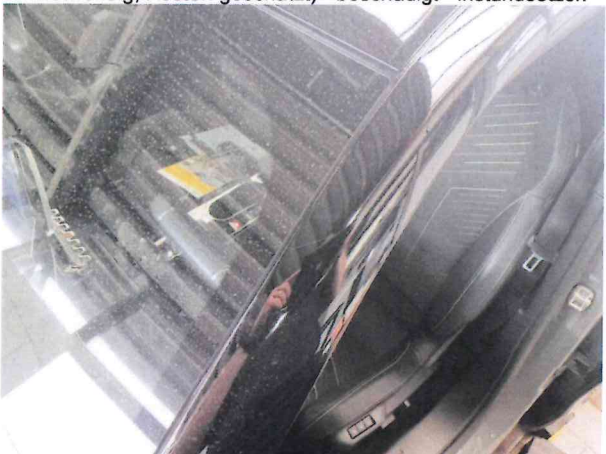
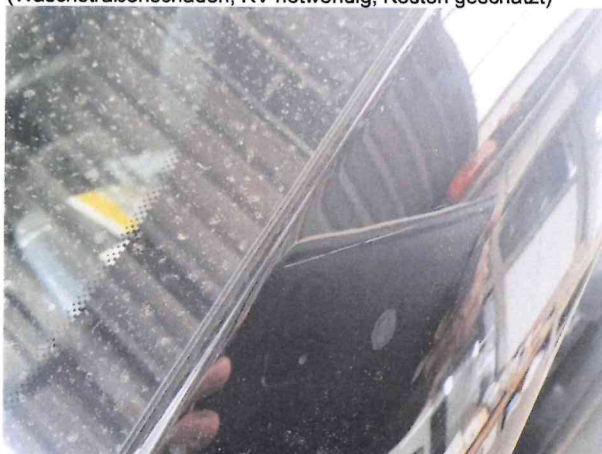
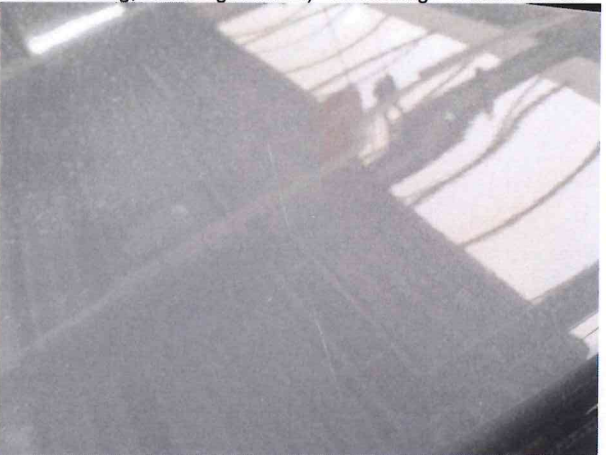
| Nr. | Bauteilgruppe | Beschreibung | Rep.Kosten | Minderwert |
|---|---|---|---|---|
| 2 | Karosserie | Karosserie (Waschstraßenschaden, KV notwendig, Kosten geschätzt) - beschädigt - instandsetzen | 5.500,00 € | 5.500,00 € |

Waschstraßenschaden, KV und Klärung notwendig!!

**Beschädigung 2:** Karosserie: Karosserie (Washstraßenschaden, KV notwendig, Kosten geschätzt) - beschädigt - instandsetzen

**Beschädigung 2:** Karosserie: Karosserie (Washstraßenschaden, KV notwendig, Kosten geschätzt) -

**Beschädigung 2:** Karosserie: Karosserie (Waschstraßenschaden, KV notwendig, Kosten geschätzt) - beschädigt - instandsetzen

**Beschädigung 2:** Karosserie: Karosserie (Waschstraßenschaden, KV notwendig, Kosten geschätzt) -

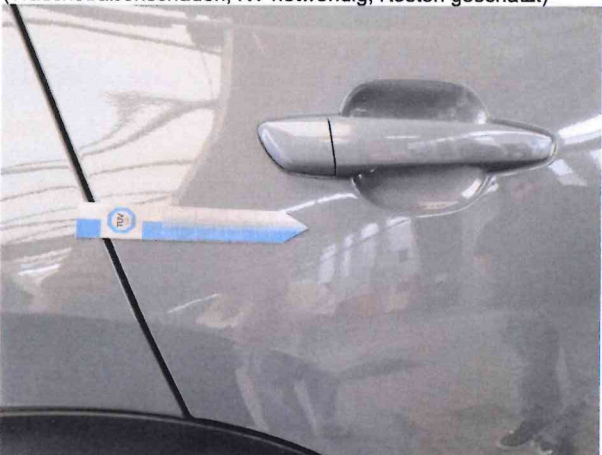
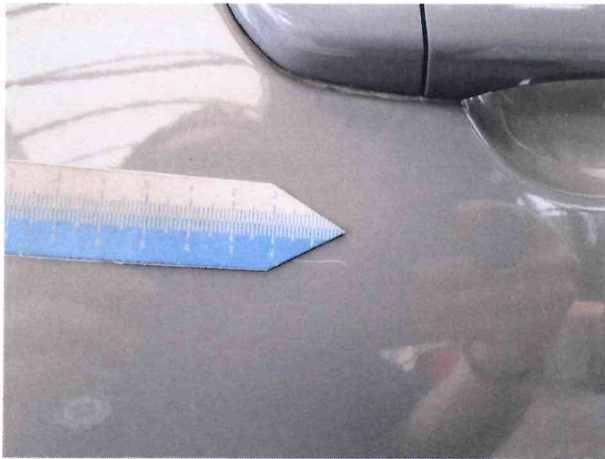
| Nr. | Bauteilgruppe | Beschreibung | Rep.Kosten | Minderwert |
|---|---|---|---|---|
| 1 | Tür hinten rechts | Tür - Kratzer - kein Abzug | 0,00 € | 0,00 € |

**Gebrauchsspur 1:** Tür hinten rechts: Tür - Kratzer - kein Abzug

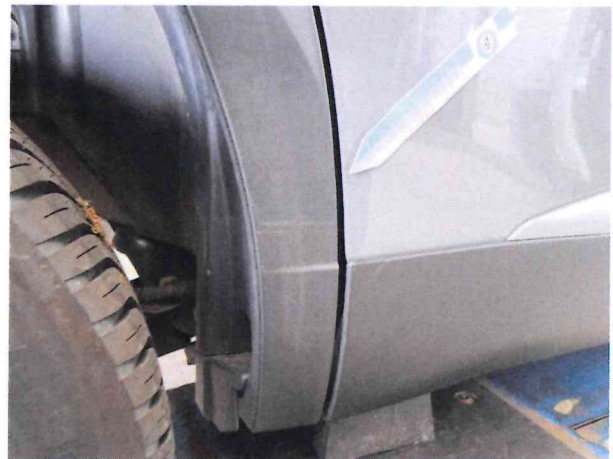
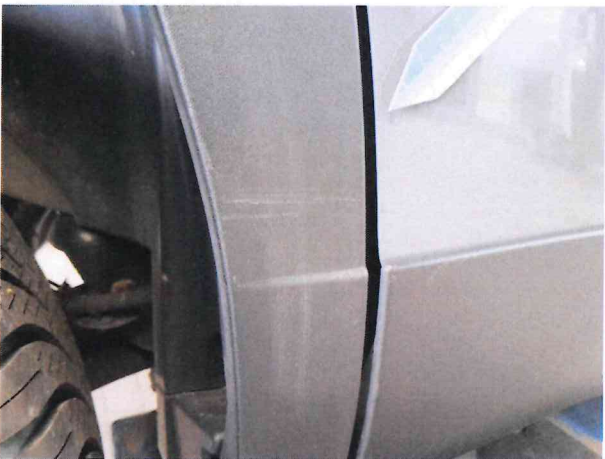
| Nr. | Bauteilgruppe | Beschreibung | Rep.Kosten | Minderwert |
|---|---|---|---|---|
| 2 | Seitenwand rechts | Radlauf (Blende) - Kratzer - kein Abzug | 0,00 € | 0,00 € |

**Gebrauchsspur 2:** Seitenwand rechts: Radlauf (Blende) - Kratzer - kein Abzug

**Gebrauchsspur 2:** Seitenwand rechts: Radlauf (Blende) - Kratze...  
kein Abzug

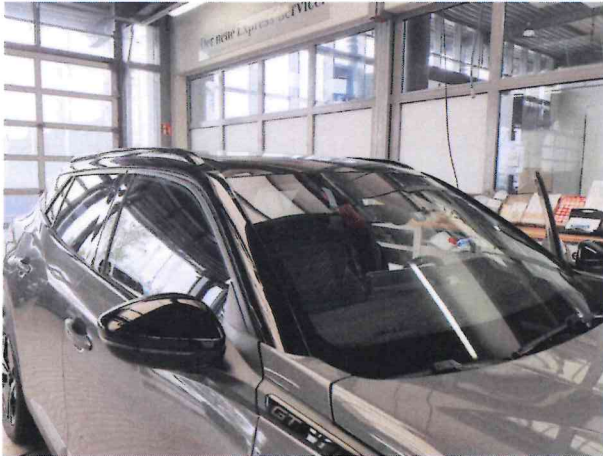
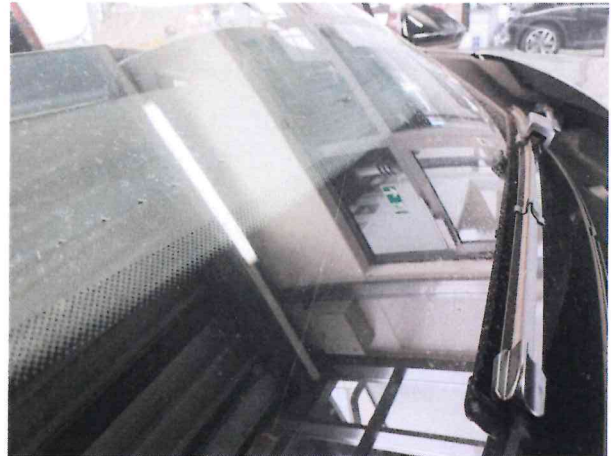
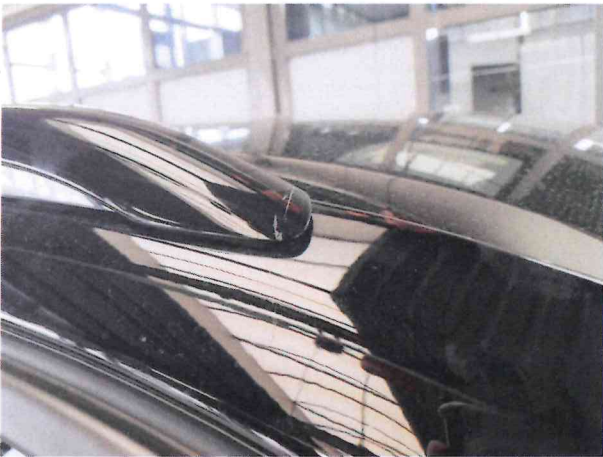
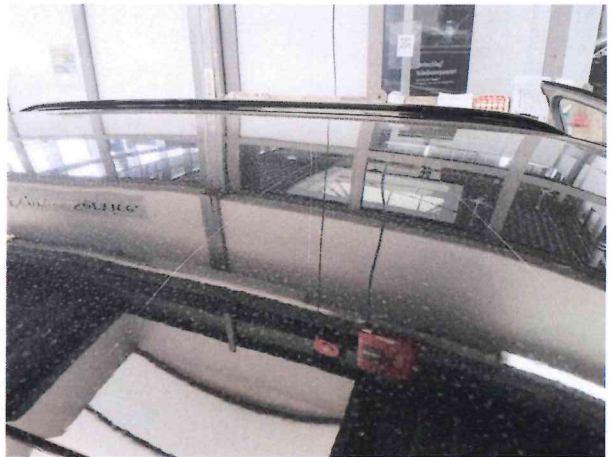
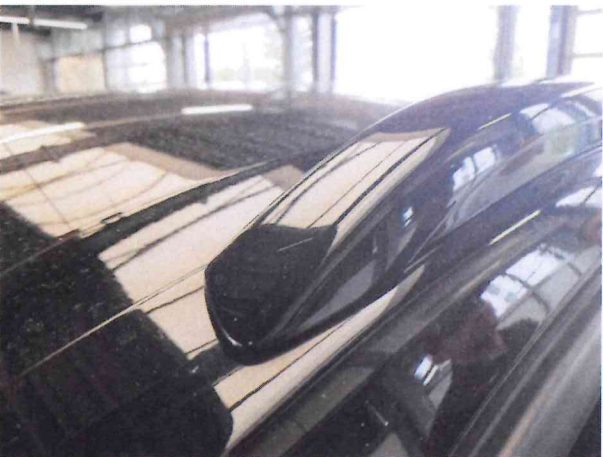
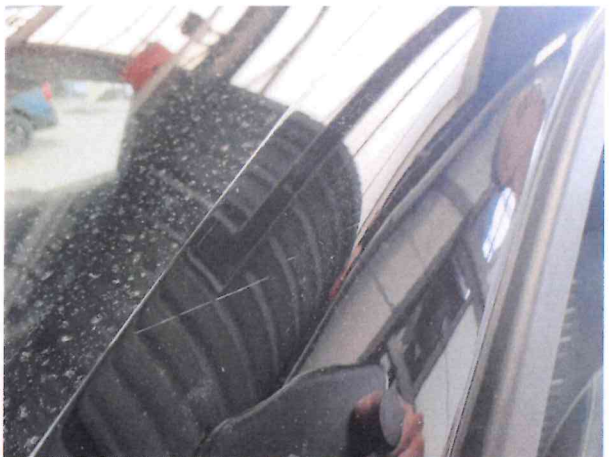
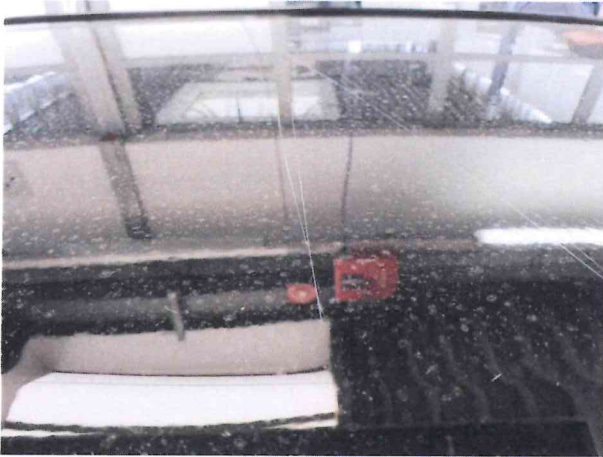
| Nr. | Schadenort | Rep.Kosten |
|---|---|---|
| 1 | Dach, Front | |

| Nr. | Ort | Messung |
|---|---|---|
| 1 | Dach | 195 µm |
| 2 | Dachholm links | 193 µm |
| 3 | Dachholm rechts | 191 µm |

Unfall 1: Dach, Front

**Unfall 1:** Dach, Front
