Maxus

VIN: LSH14J7C1NA174224

Bewertungsdetails

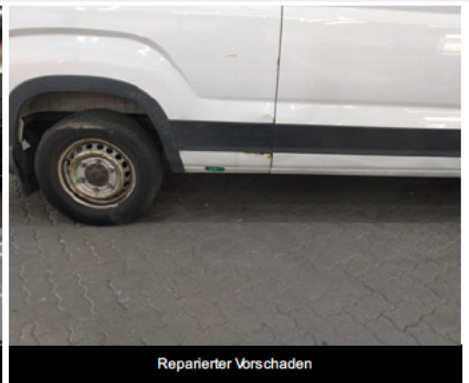
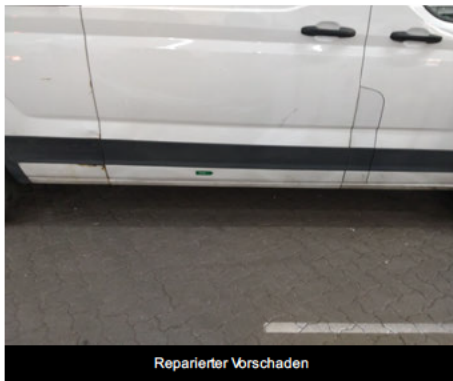
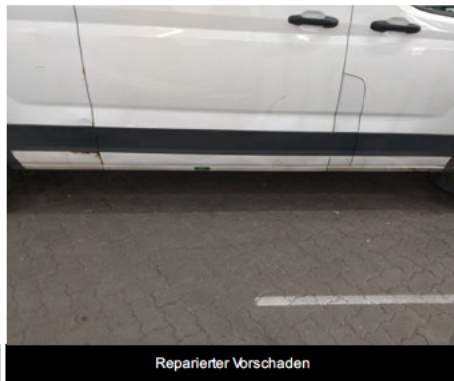
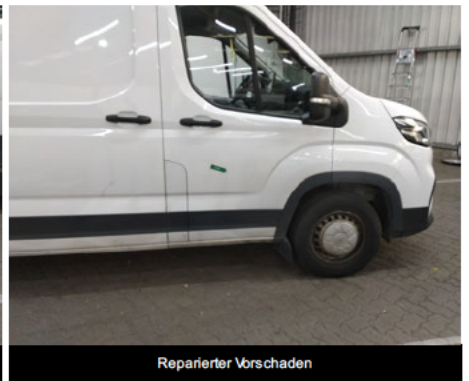
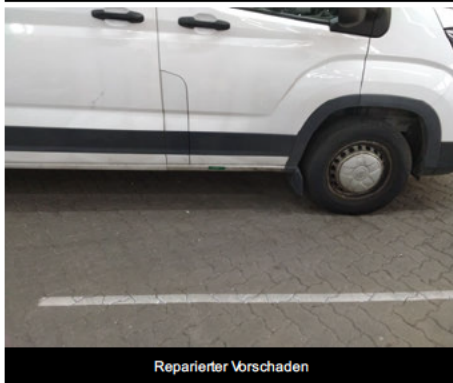
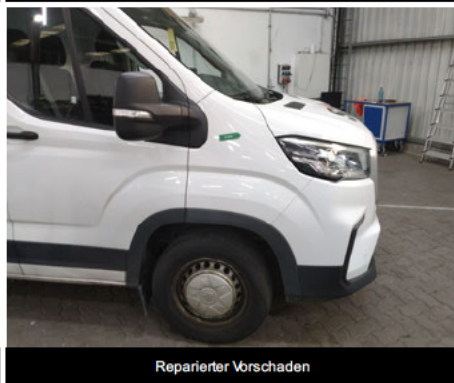
Reparierter VS Schweller HR+R+VR, Schiebetür R unterhalb, Tür VR, Kotflügel VR

Reparierter Vorschaden

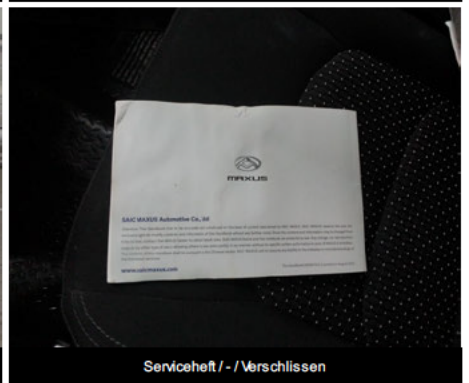
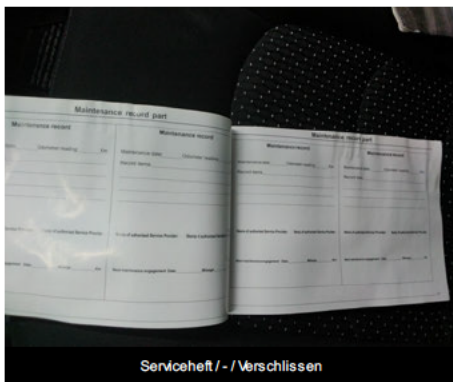
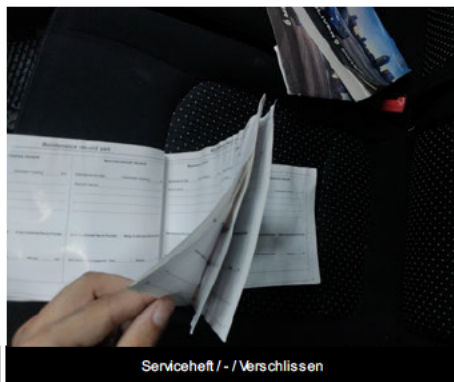
| # | Element | Defekt | Korrektur |
|---|---|---|---|
| 001 | Serviceheft / - <sup>1</sup> | Verschlissen | Ersetzen |

- 1 Wasserschaden + Seiten verklebt
- 2 Wasserschaden + verklebte Seiten
- 3 .
- 4 .
- 5 Stark verformt
- 6 +Rost
- 7 Verformt
- 8 D
- 9 2x Delle

Serviceheft / - / Verschlossen

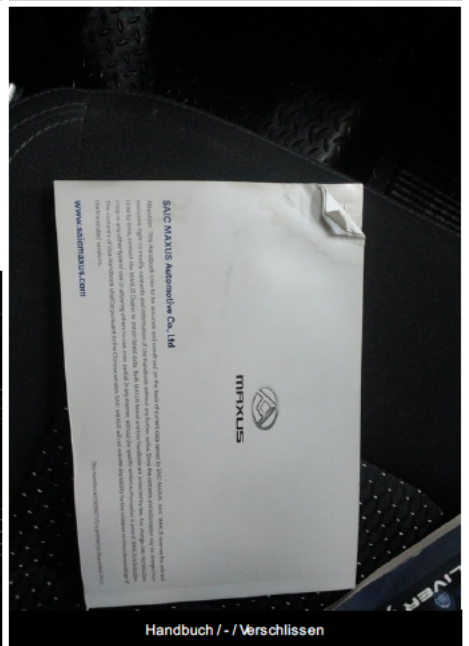
| # | Element | Defekt | Korrektur |
|---|---|---|---|
| 002 | Handbuch / - <sup>2</sup> | Verschlissen | Ersetzen |

Handbuch / - / Verschlossen

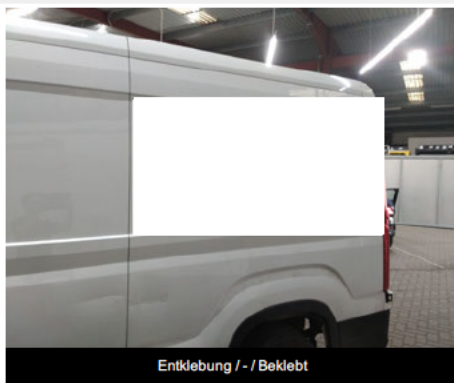
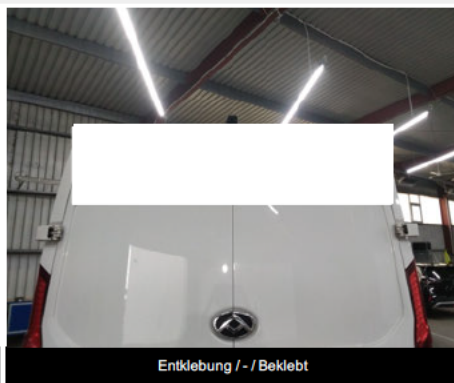
Beklebt

Entklebung / - / Beklebt

Akzeptabel

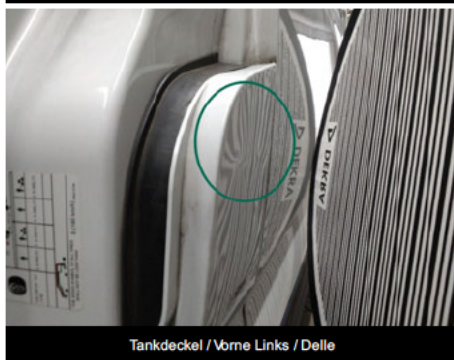
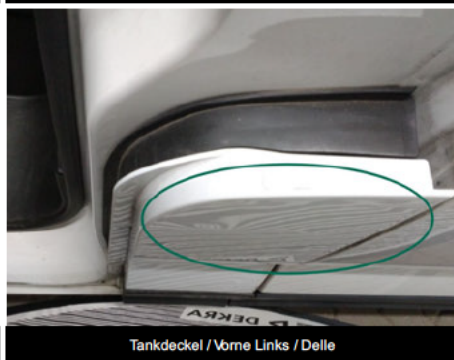
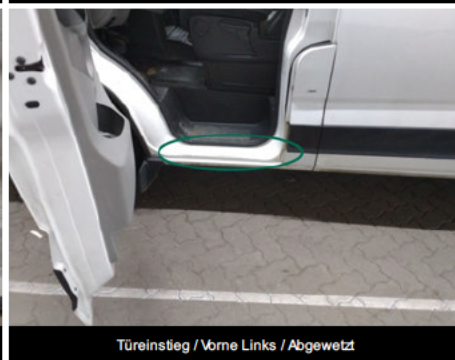
| 012 | Tankdeckel / Vorne Links | Delle | Reparieren |

Tankdeckel / Vorne Links / Delle

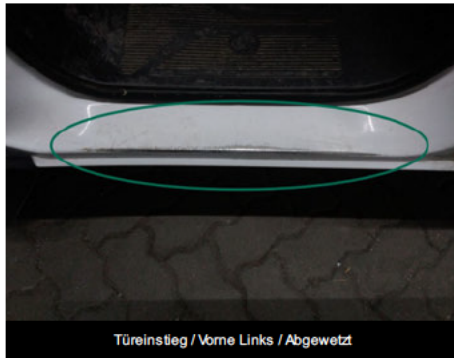
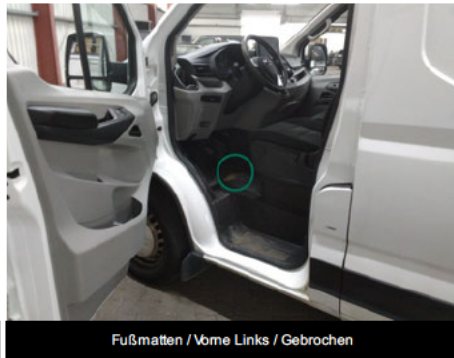
| 013 | Türeinstieg / Vorne Links | Abgewetzt | Lackieren |

Türeinstieg / Vorne Links / Abgewetzt

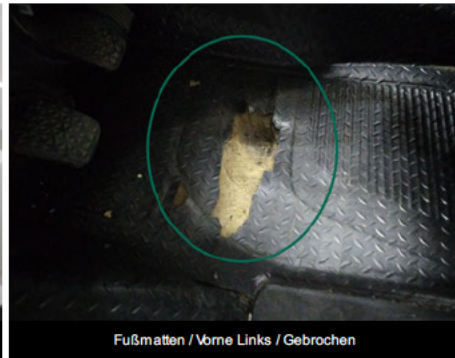
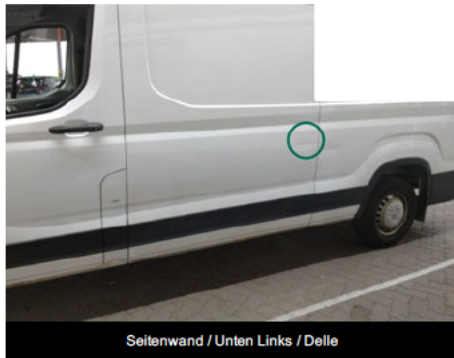
| 014 | Fußmatten / Vorne Links | Gebrochen | Ersetzen |

Fußmatten / Vorne Links / Gebrochen

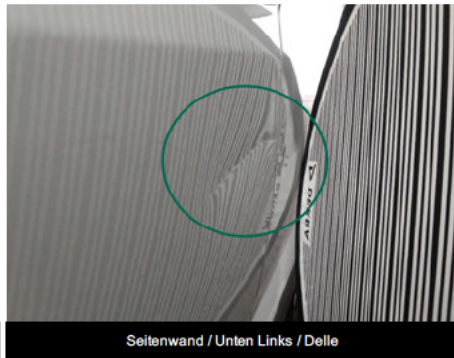
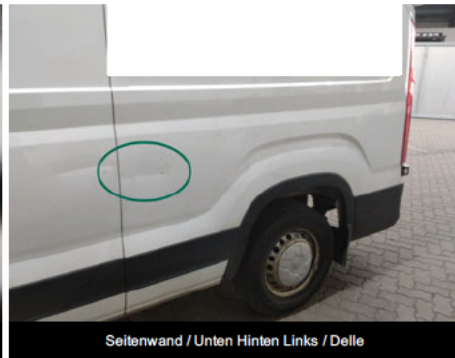
| 015 | Seitenwand / Unten Links<br>Mit Fenster : Nein | Delle | Reparieren |

Seitenwand / Unten Links / Delle

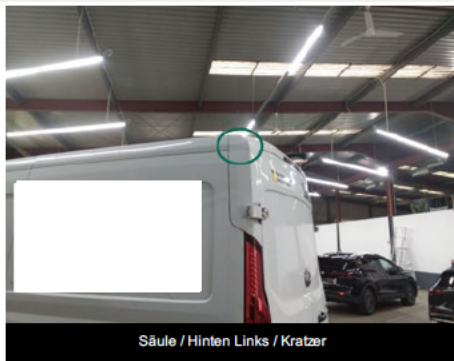
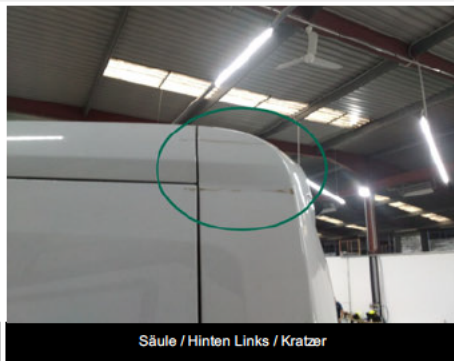
| 032 | Säule / Hinten Links <sup>8</sup> | Kratzer | Lackieren |

Säule / Hinten Links / Kratzer

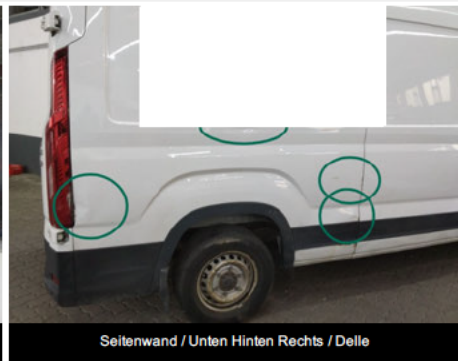
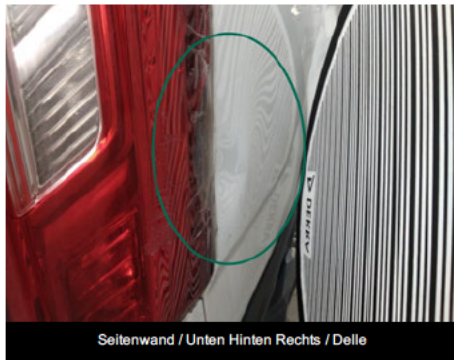
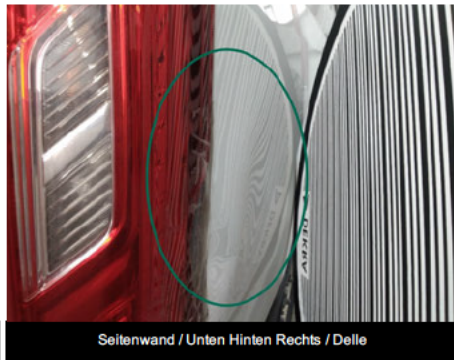
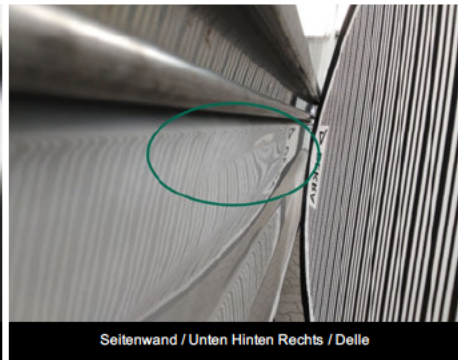
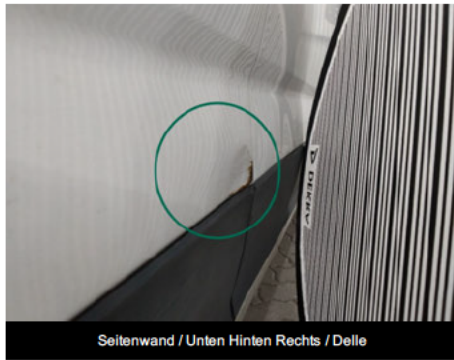
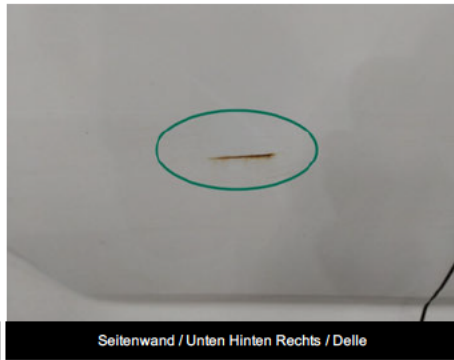
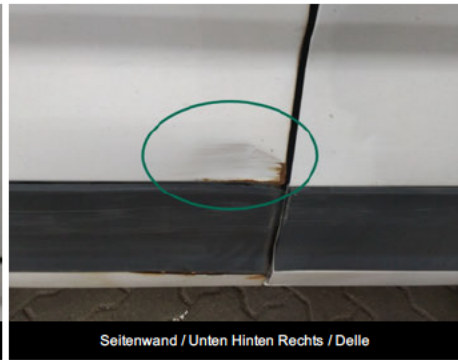
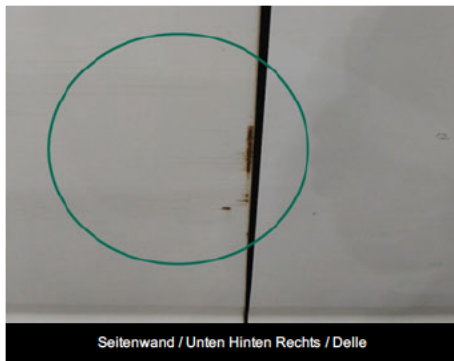
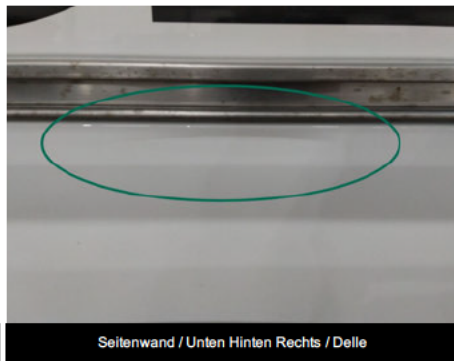
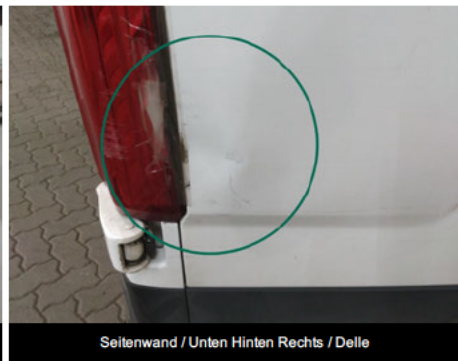
| 035 | Seitenwand / Unten Hinten Rechts | Delle | Reparieren |

Seitenwand / Unten Hinten Rechts / Delle

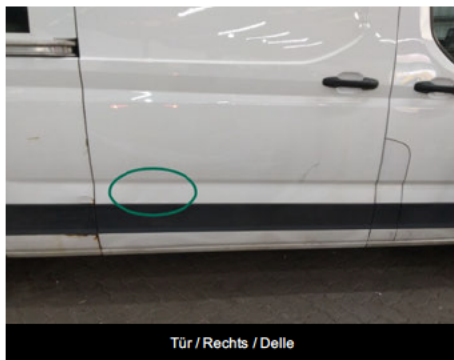
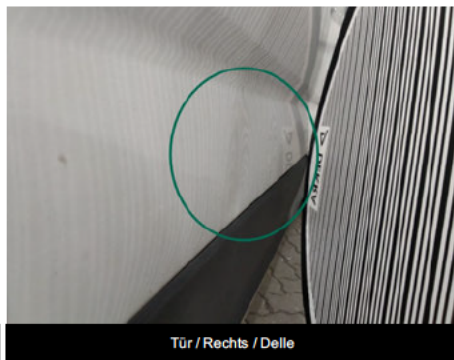
036 Tür / Rechts<sup>9</sup>  
Mit Fenster : Nein Delle Smart Repair

Tür / Rechts / Delle

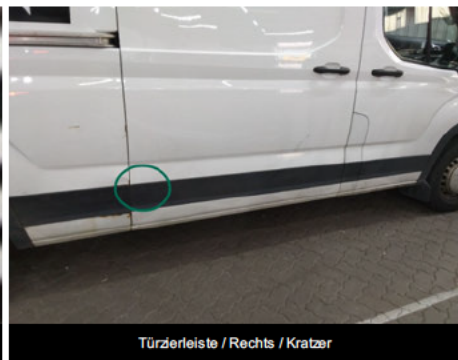
037 Türzierleiste / Rechts  
Lackiert : Nein / Verchromt : Nein Kratzer Smart Repair

Türzuerleiste / Rechts / Kratzer

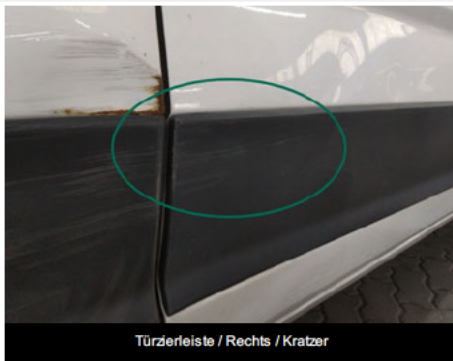
Türzarge / Rechts / Kratzer

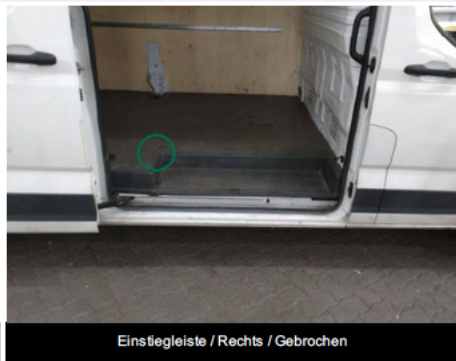
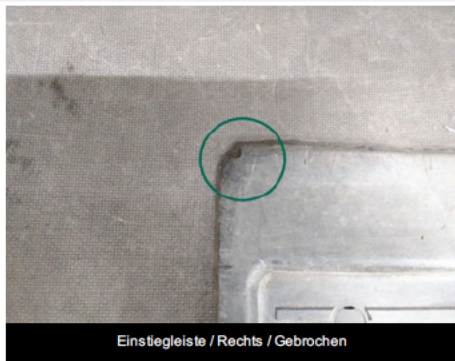
039 Einstiegleiste / Rechts  
Lackiert : Nein Gebrochen Ersetzen

Einstiegsstufe / Rechts / Gebrochen

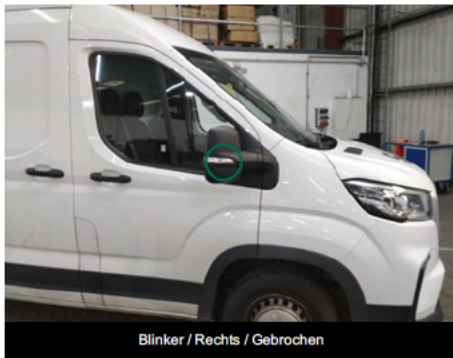
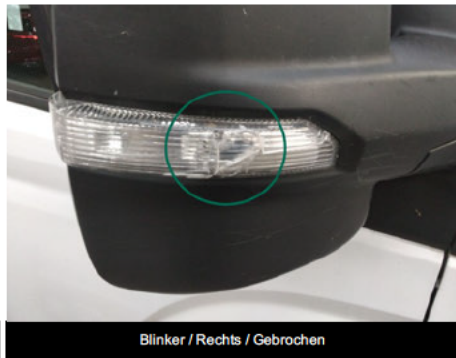
040 Blinker / Rechts Gebrochen Ersetzen

Blinker / Rechts / Gebrochen
