# Zustandsbericht

Protokollnummer: 46257355  
Auftrags-Nr / Referenz: 20640992  
Besichtigungsdatum: 01.07.2026

| Hersteller / Modell | Opel Insignia Sports Tourer 2.0 Diesel Aut. Elegance | | |

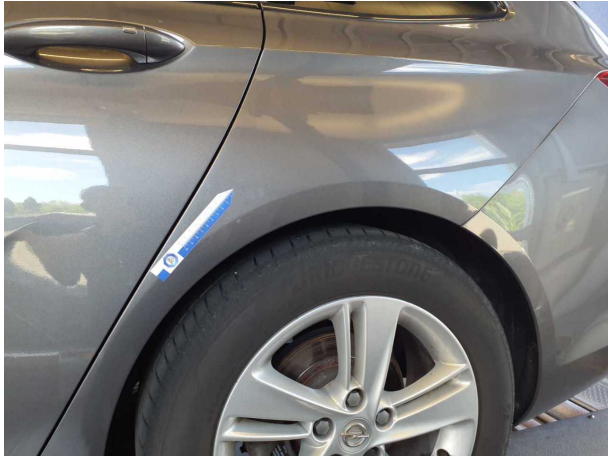
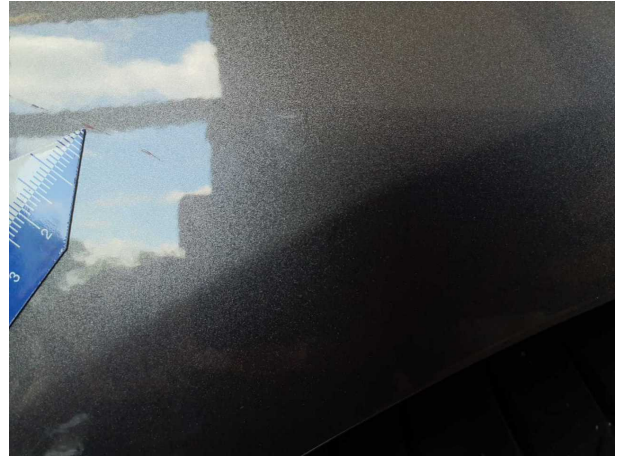
| Nr. | Bauteilgruppe | Beschreibung |
|---|---|---|
| 1 | Seitenwand links | Seitenwand - Kratzer - auslegen / polieren |

**Beschädigung #1:** Seitenwand links: Seitenwand - Kratzer - auslege... polieren

**Beschädigung #1:** Seitenwand links: Seitenwand - Kratzer - auslegen / polieren

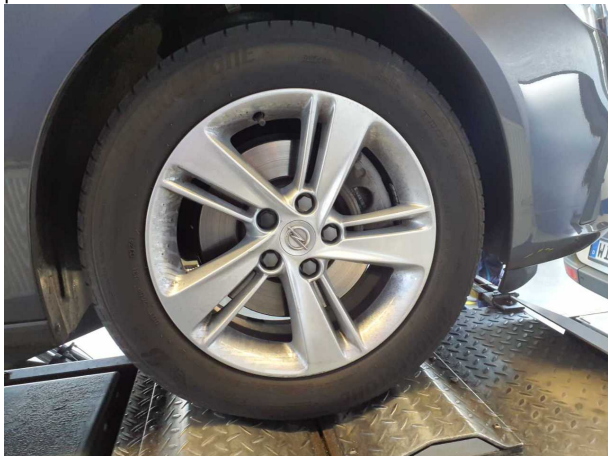
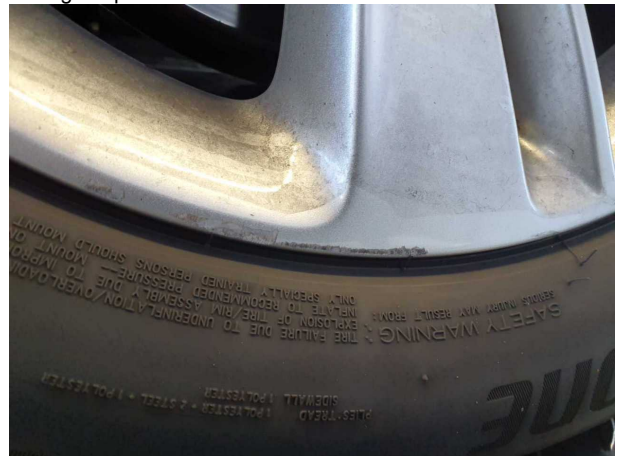
| Nr. | Bauteilgruppe | Beschreibung |
|---|---|---|
| 2 | Rad/Reifen | Leichtmetallfelge vorn rechts - verkratzt / verschürft - Wertminderung |

**Beschädigung #2:** Rad/Reifen: Leichtmetallfelge vorn rechts - verkratzt / verschürft - Wertminderung
