WBA71DZ000FN04340

## Zustandsbericht

**TÜV SÜD Auto Service GmbH**  
Römeräcker 1  
76351 Linkenheim - Hochstetten

Inspection date: 1 Jul 2026  
**Protocol number: 46251664**  
Delivery date: 1 Jul 2026

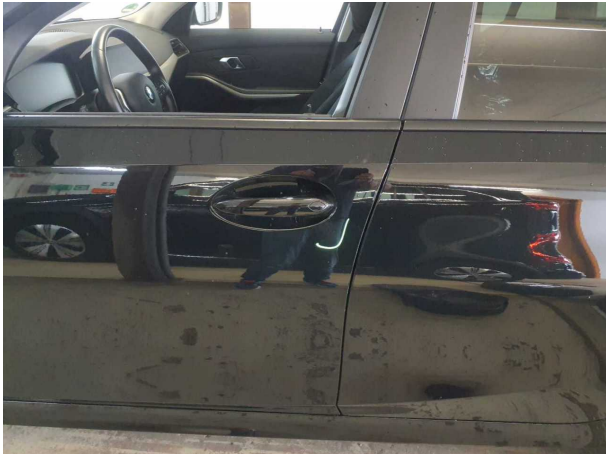
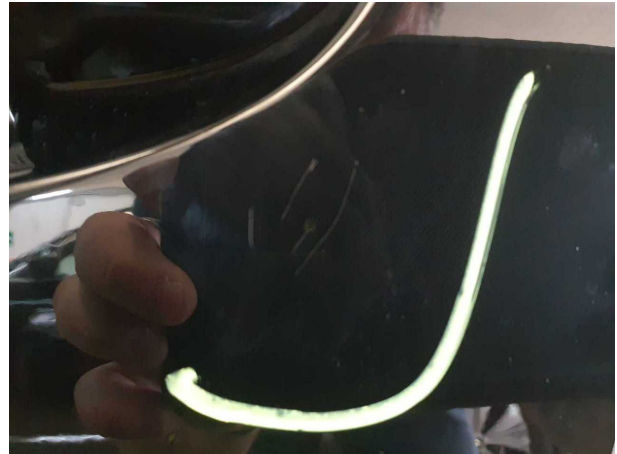
| No. | Component group | Description |
|---|---|---|
| 1 | Door - front left side | Door - Scratched - Cover / polish |

**Damage #1:** Door - front left side: Door - Scratched - Cover / polish

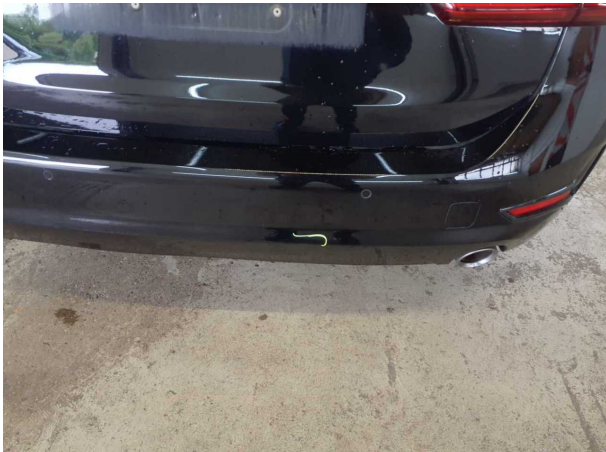
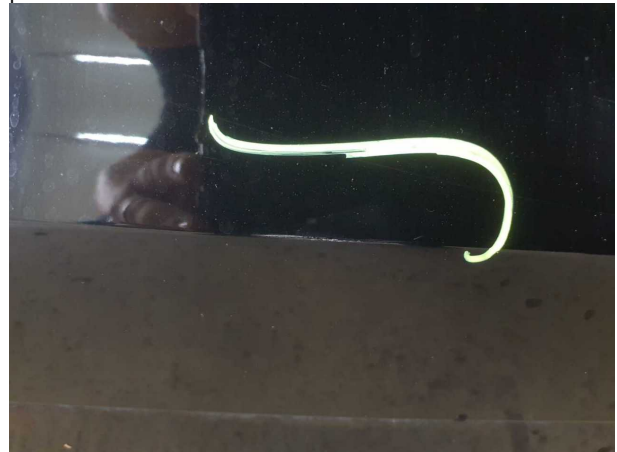
| No. | Component group | Description |
|---|---|---|
| 2 | Rear bumper | Rear bumper - Scratched - Cover / polish |

**Damage #2:** Rear bumper: Rear bumper - Scratched - Cover / polish

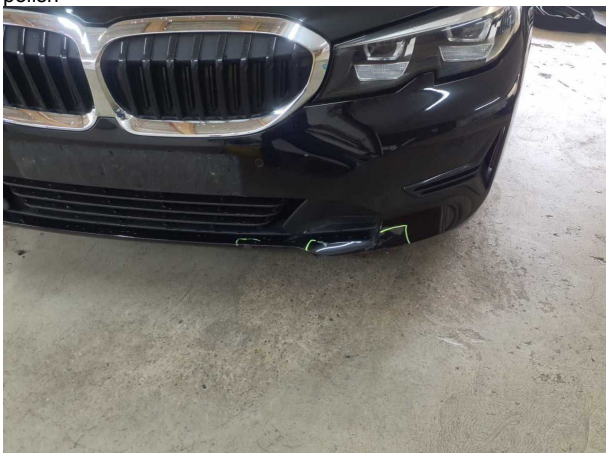
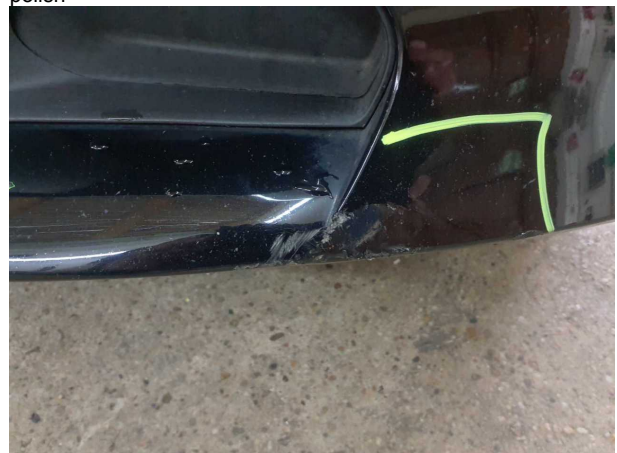
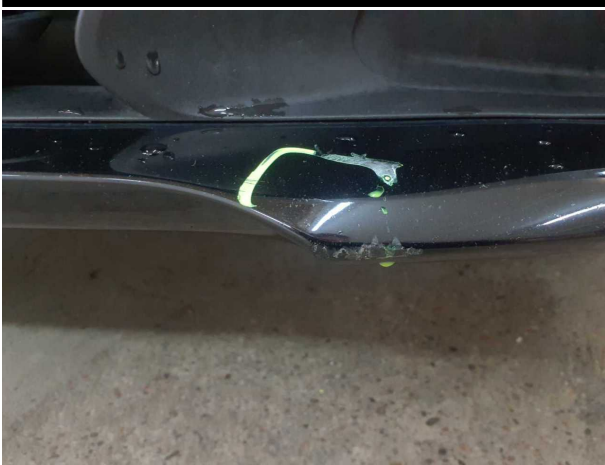
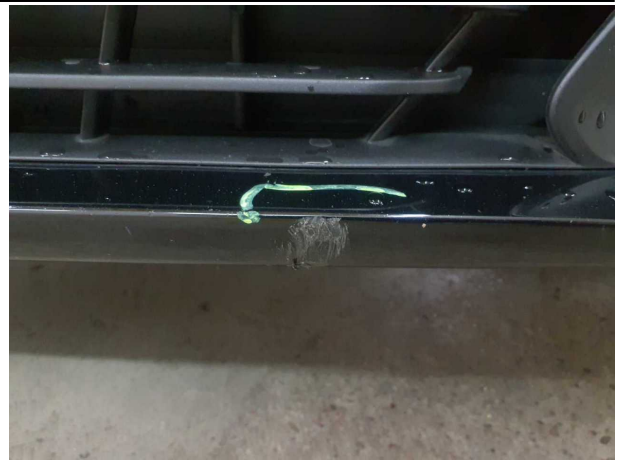
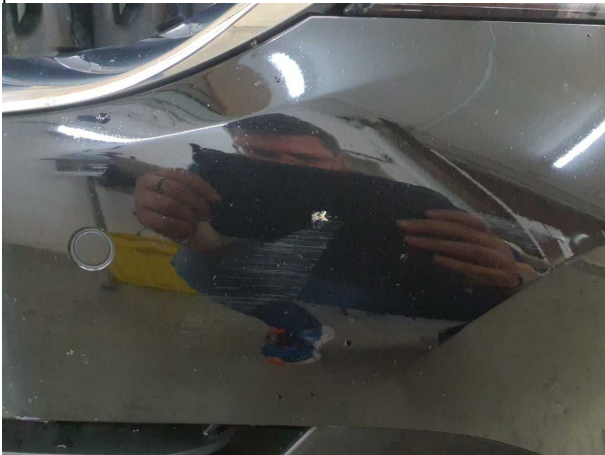
| No. | Component group | Description |
|---|---|---|
| 3 | Front bumper | Front bumper - Scratched - Repair and paint |

**Damage #3:** Front bumper: Front bumper - Scratched - Repair and paint

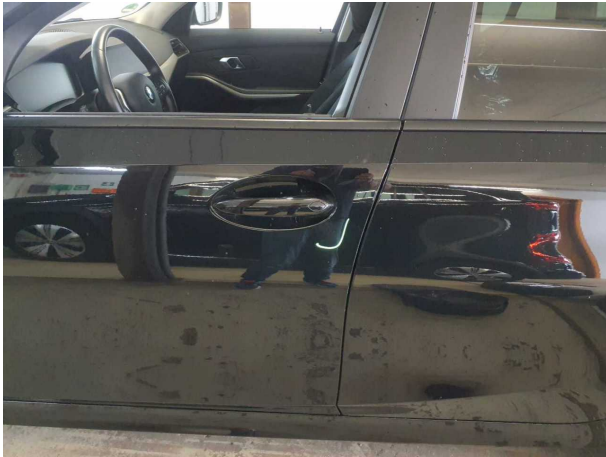
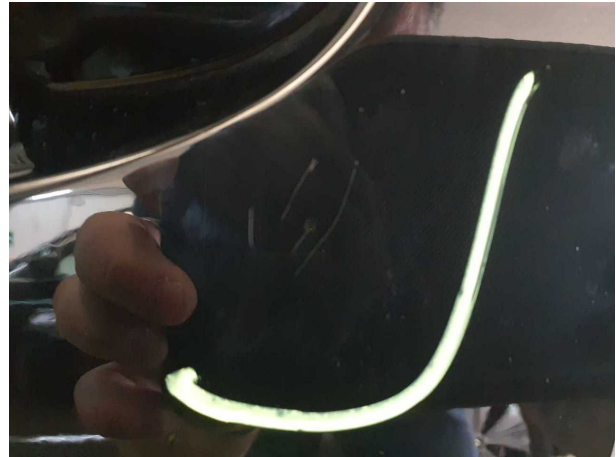
| Nr. | Bauteilgruppe | Beschreibung |
|---|---|---|
| 1 | Tür vorn links | Tür - verkratzt / verschürft - auslegen / polieren |

**Beschädigung #1:** Tür vorn links: Tür - verkratzt / verschürft - auslegen / polieren

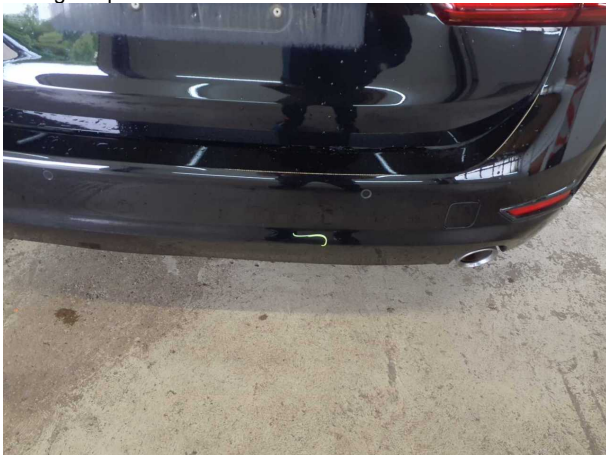
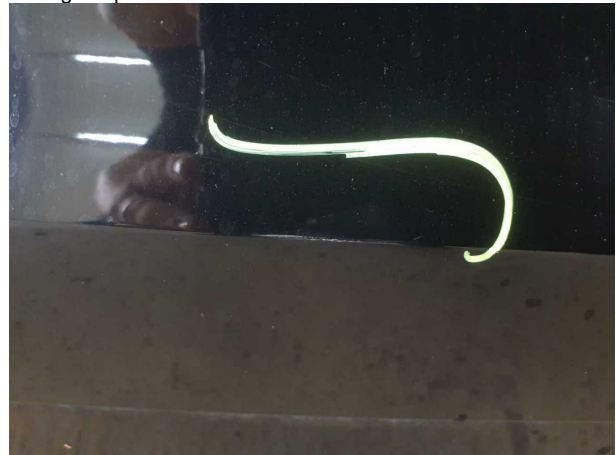
| Nr. | Bauteilgruppe | Beschreibung |
|---|---|---|
| 2 | Stoßfänger hinten | Stoßfänger hinten - verkratzt / verschürft - auslegen / polieren |

**Beschädigung #2:** Stossfänger hinten: Stossfänger hinten - verkratzt / verschürft - auslegen / polieren

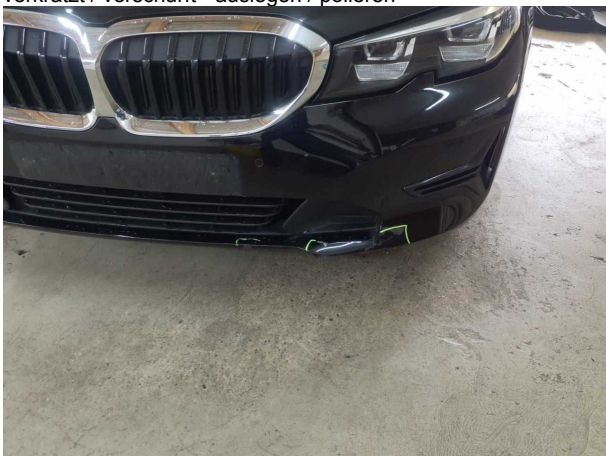
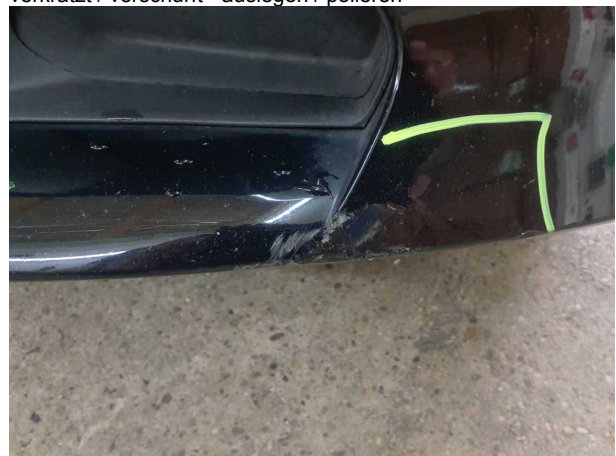
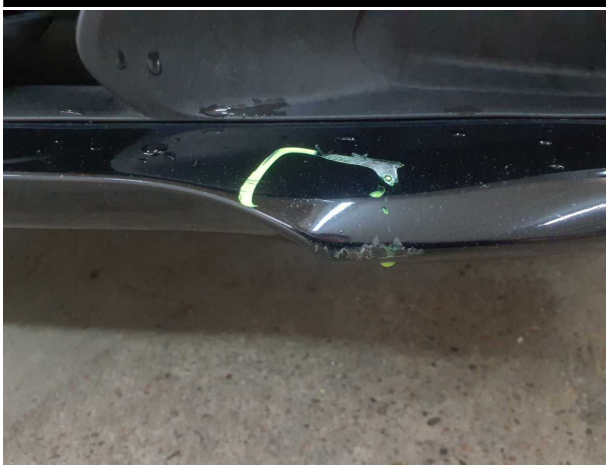
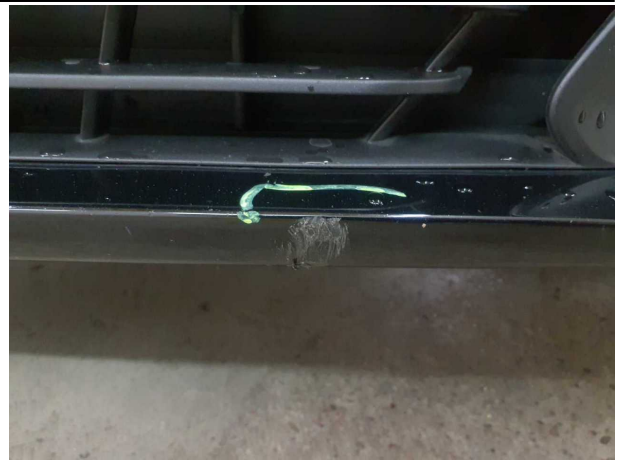
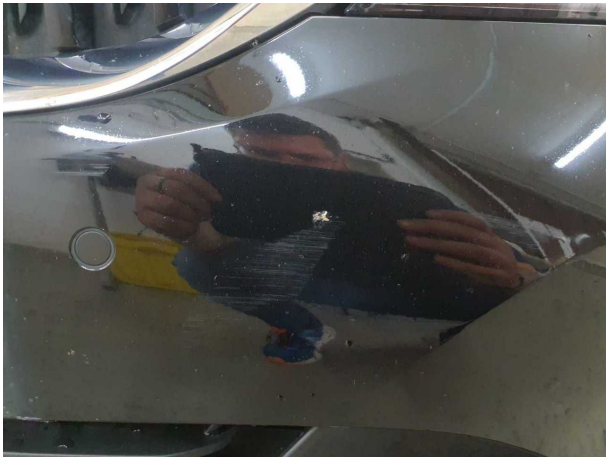
| Nr. | Bauteilgruppe | Beschreibung |
|---|---|---|
| 3 | Stoßfänger vorn | Stoßfänger vorn - verkratzt / verschürft - instandsetzen und lackieren |

**Beschädigung #3:** Stossfänger vorn: Stossfänger vorn - verkratzt / verschürft - instandsetzen und lackieren
