## Zustandsbericht

| Berichtsnummer : | 0000000932478-DE968 | | |

#### Hyundai Ioniq 5 (05.2021->) Basis Elektro

| Fahrzeug-Ident.-Nr.: | KMHKM81EFPU196380 | Laufleistung abgelesen: | 41330 km |

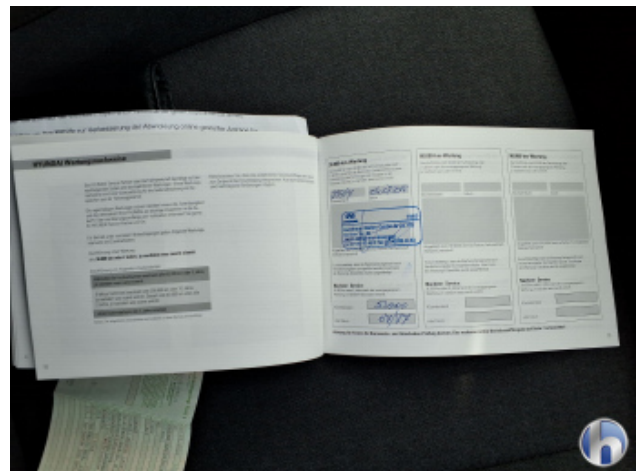
Serviceheft/Nachweis

| <b>Hinweis:</b> | *Servicehistorie nicht nachvollziehbar, Eintragung Serviceheft "Service am 04.07.2028". Wertminderung sowie Verlust der Herstellergarantie und jeglicher Kulanz. |

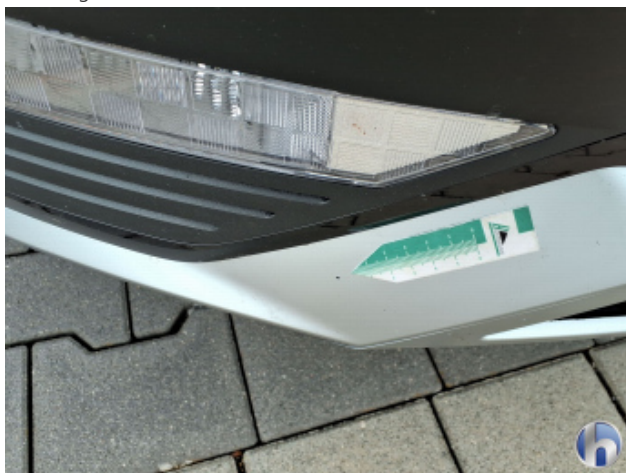
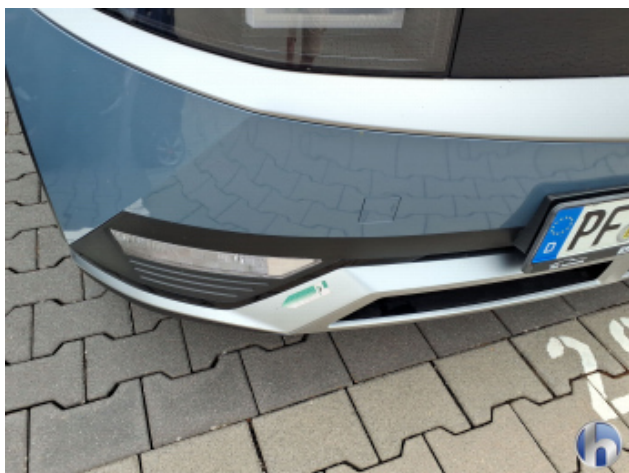
| | Bauteil | Schaden | Rep.-Art |
|---|---|---|---|
| 1. | Stoßfänger Vorne | Gebrauchsspuren | Ohne Reparatur |

1. Stoßfänger Vorne  
Gebrauchsspuren - Ohne Reparatur

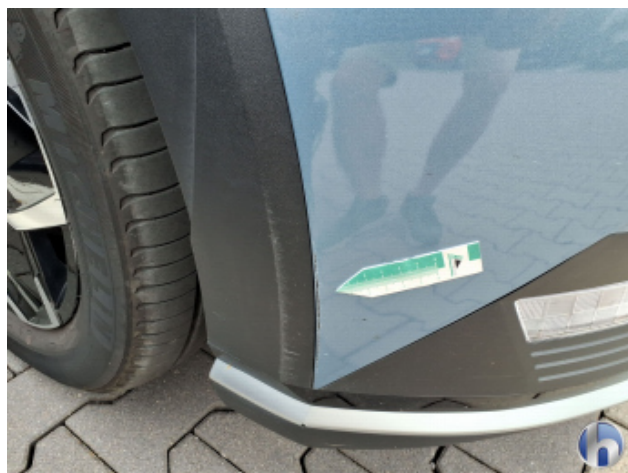
| | Bauteil | Schaden | Rep.-Art |
|---|---|---|---|
| 2. | Stoßfänger Vorne | Kratzer | Lackieren |

2. Stoßfänger Vorne  
Kratzer - Lackieren

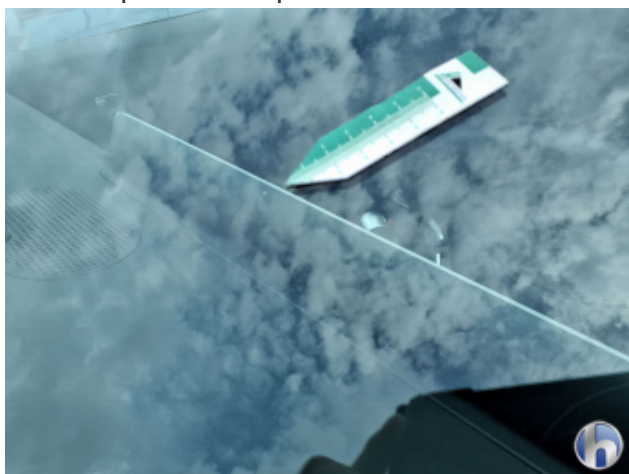
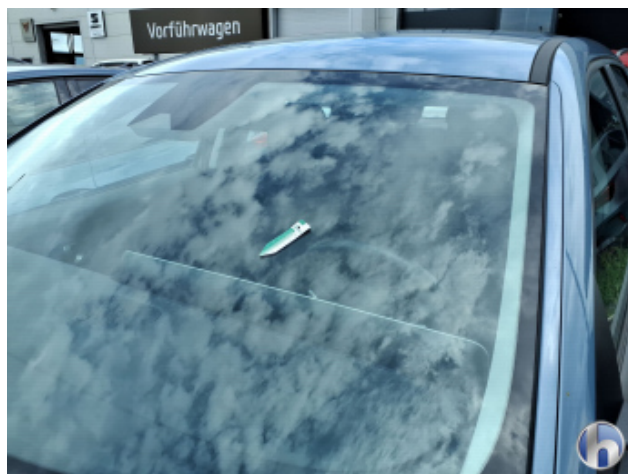
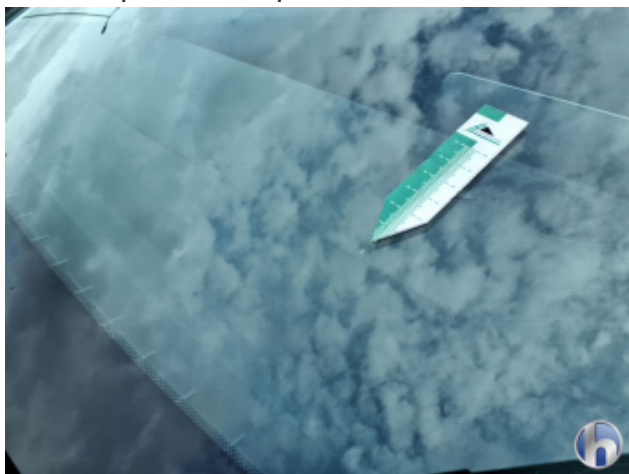
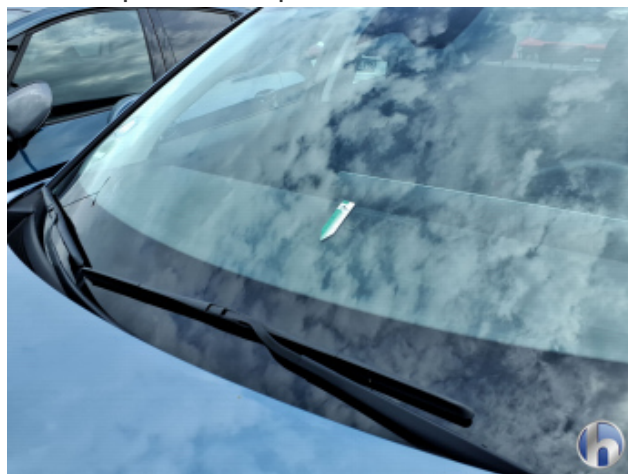
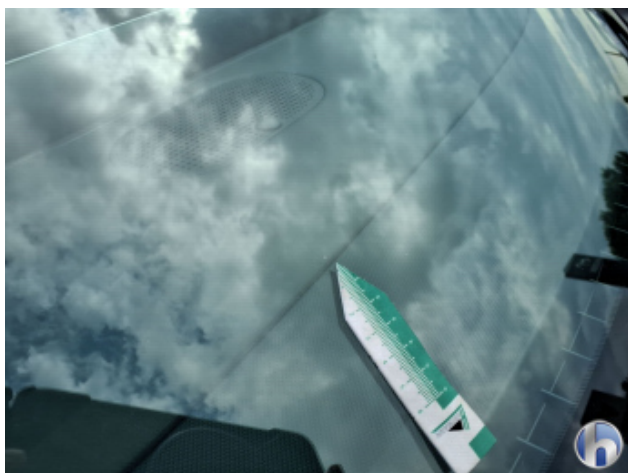
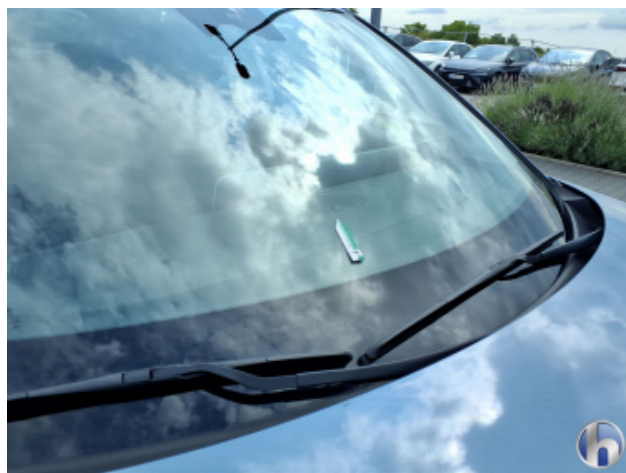
| | Bauteil | Schaden | Rep.-Art |
|---|---|---|---|
| 3. | Windschutzscheibe | Gebrauchsspuren | Ohne Reparatur |

3. Windschutzscheibe  
Gebrauchsspuren - Ohne Reparatur

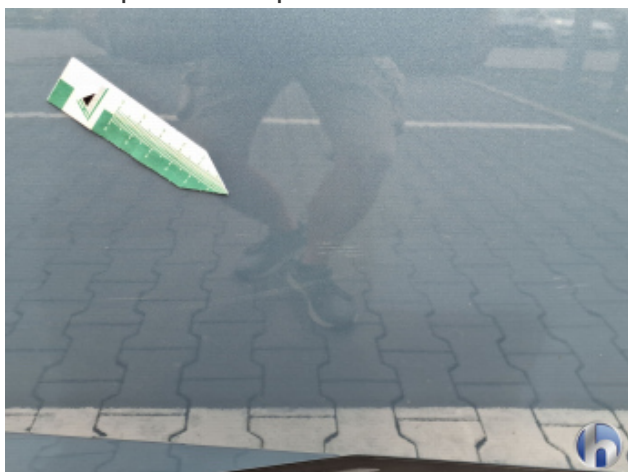
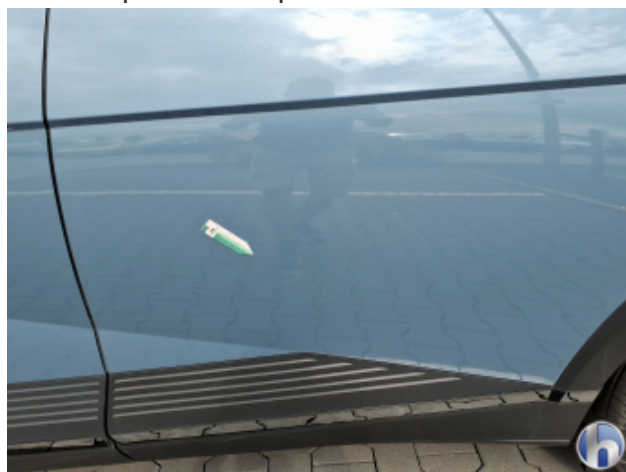
| | Bauteil | Schaden | Rep.-Art |
|---|---|---|---|
| 4. | Tür Hinten - Links | Kratzer | Lackieren |

4. Tür Hinten - Links  
Kratzer - Lackieren

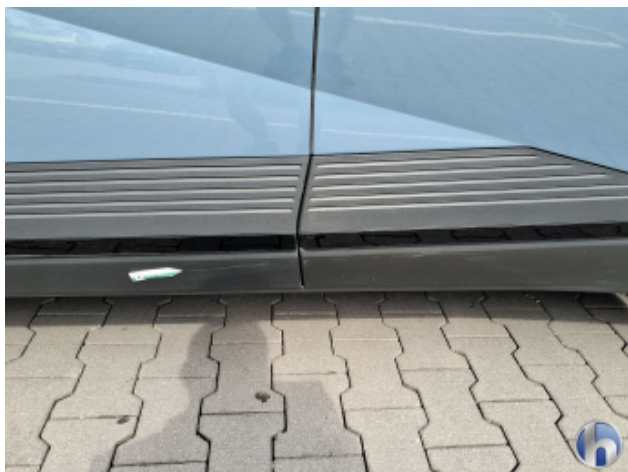
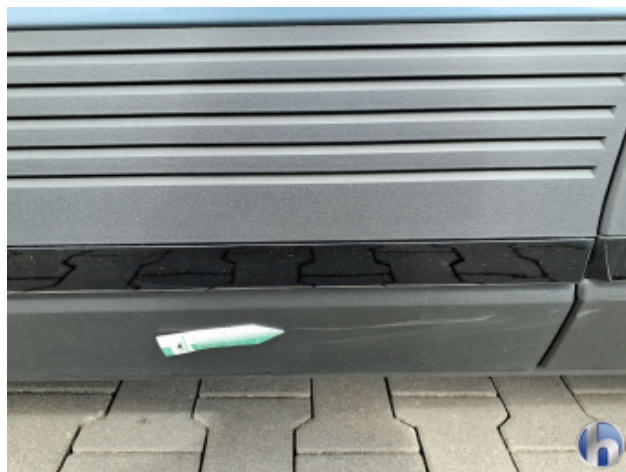
| | Bauteil | Schaden | Rep.-Art |
|---|---|---|---|
| 5. | Schweller - Links | Kratzer | Smart Repair |

5. Schweller - Links  
Kratzer - Smart Repair

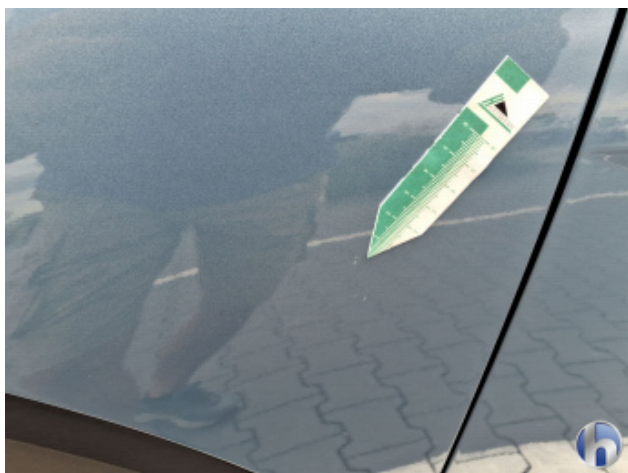
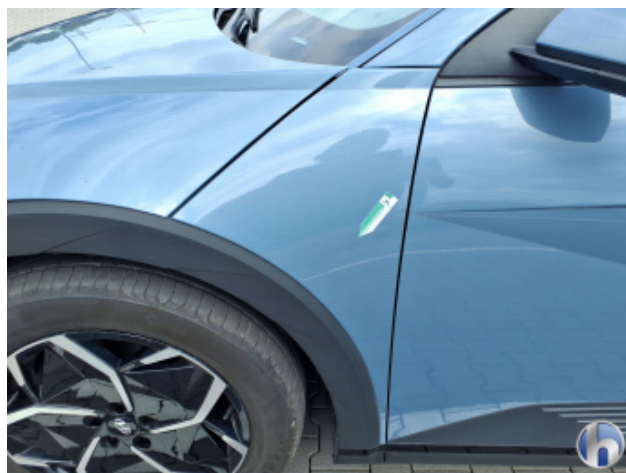
| | Bauteil | Schaden | Rep.-Art |
|---|---|---|---|
| 6. | Kotflügel Vorne - Links | Gebrauchsspuren | Ohne Reparatur |

6. Kotflügel Vorne - Links  
Gebrauchsspuren - Ohne Reparatur

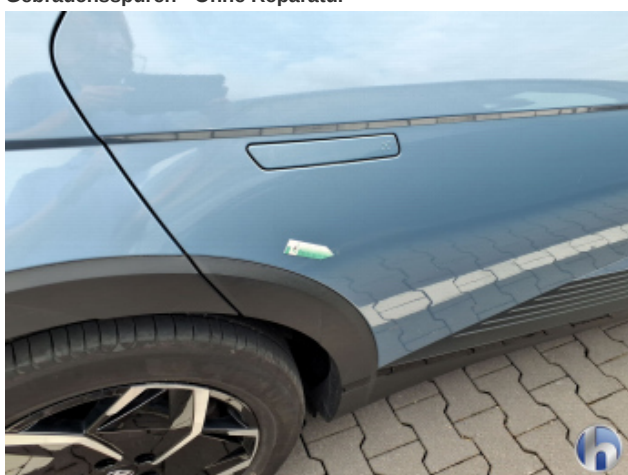
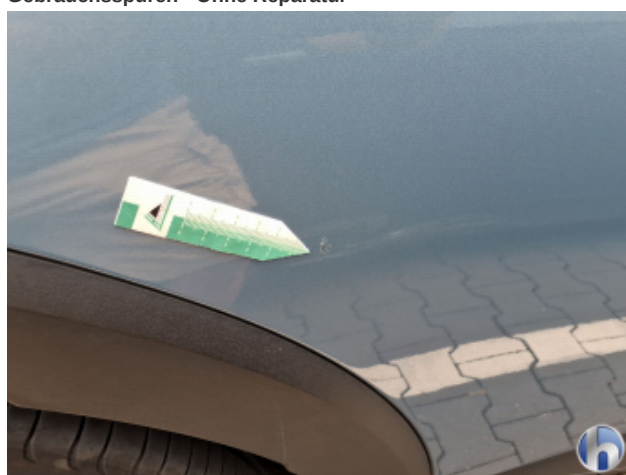
| | Bauteil | Schaden | Rep.-Art |
|---|---|---|---|
| 7. | Tür Hinten - Rechts | Kratzer | Smart Repair |

7. Tür Hinten - Rechts  
Kratzer - Smart Repair

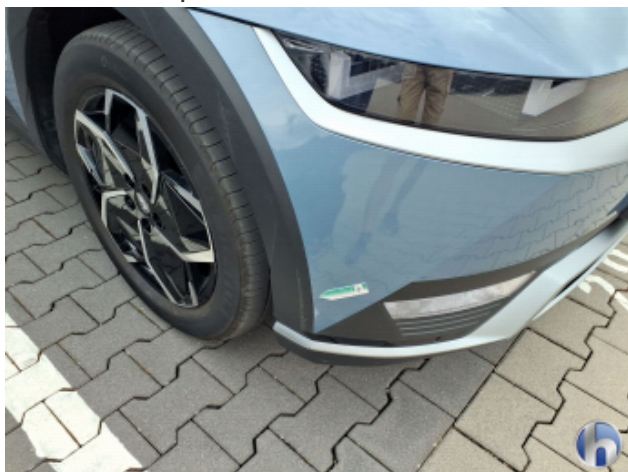
| | Bauteil | Schaden | Rep.-Art |
|---|---|---|---|
| 9. | Radlaufbelende re.vo. | Abschürfung | Smart Repair |

9. Radlaufbelende re.vo.  
Abschürfung - Smart Repair
