**» Übersicht**

**Auftrags-Nr:** 1002456196  
**Besichtigt am:** 18.05.2026 15:07  
**Berichts-Nr:** 10622127  
**FIN:** WVVZZZE15R8003638

| <b>Modell:</b> | ID 3 |

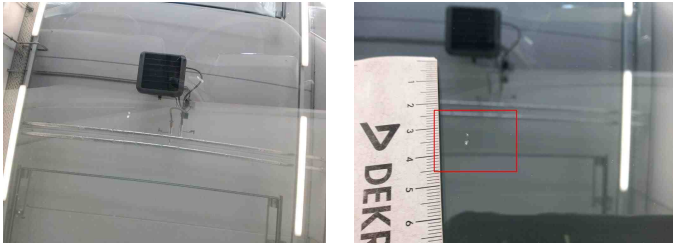
| Nr | Bauteil | Schadensbeschreibung | Reparaturempfehlung |
|---|---|---|---|
| 1 | Windschutzscheibe | Steinschlag | Akzeptabel (Gebrauchsspur) |

1 - Windschutzscheibe - Steinschlag - Akzeptabel (Gebrauchsspur)

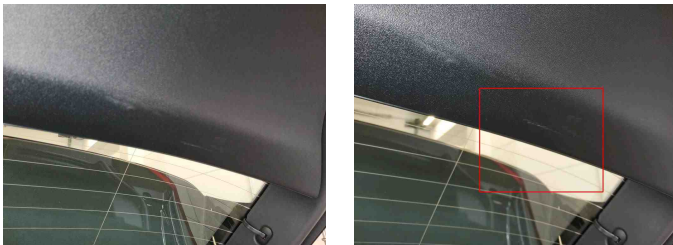
| Nr | Bauteil | Schadensbeschreibung | Reparaturempfehlung |
|---|---|---|---|
| 2 | Heckklappenverkleidung | Kratzer | Akzeptabel (Gebrauchsspur) |

2 - Heckklappenverkleidung - Kratzer - Akzeptabel (Gebrauchsspur)
