# Zustandsbericht

Protokollnummer: 46185089  
Auftrags-Nr / Referenz: 22739399  
Besichtigungsdatum: 12.06.2026

| Hersteller / Modell | MAXUS T90 EV (89 kWh) Elite | | |

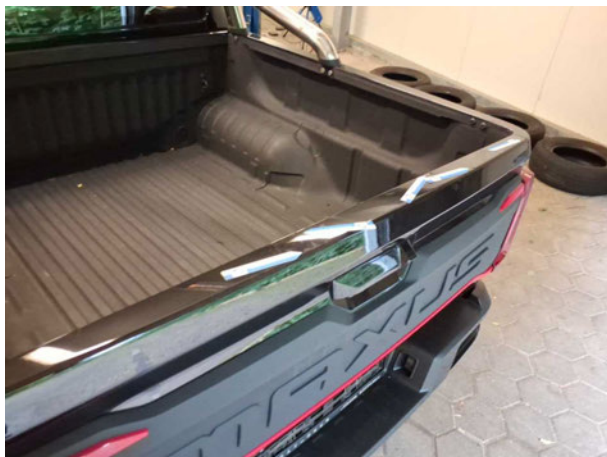
| Nr. | Bauteilgruppe | Beschreibung |
|---|---|---|
| 1 | Heckklappe/-tür | Heckklappe - Delle / Lackschaden - instandsetzen und lackieren |

**Beschädigung #1:** Heckklappe/-tür: Heckklappe - Delle / Lackschaden - instandsetzen und lackieren

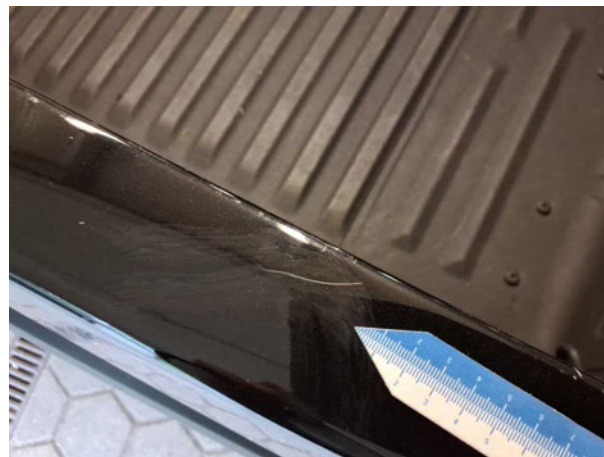
**Beschädigung #1:** Heckklappe/-tür: Heckklappe - Delle / Lackschaden - instandsetzen und lackieren

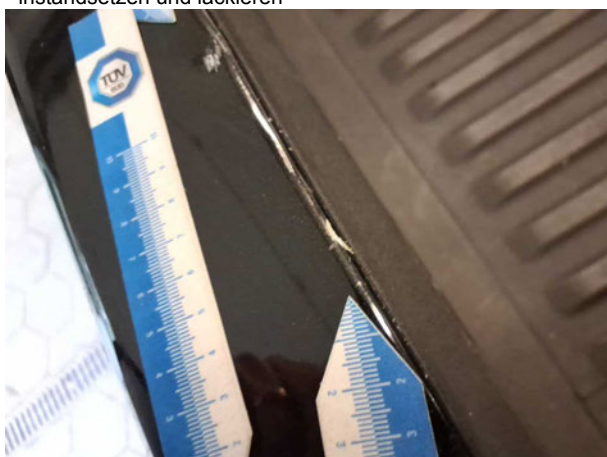
**Beschädigung #1:** Heckklappe/-tür: Heckklappe - Delle / Lackschaden - instandsetzen und lackieren

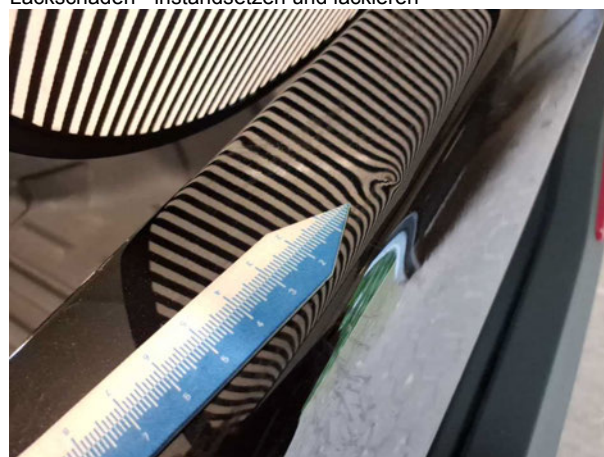
**Beschädigung #1:** Heckklappe/-tür: Heckklappe - Delle / Lackschaden - instandsetzen und lackieren

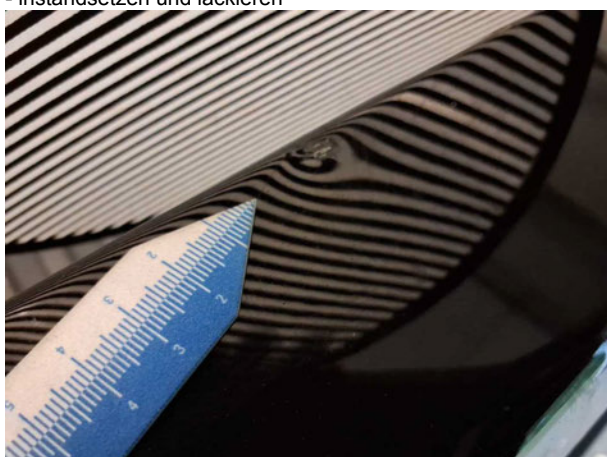
**Beschädigung #1:** Heckklappe/-tür: Heckklappe - Delle / Lackschaden - instandsetzen und lackieren

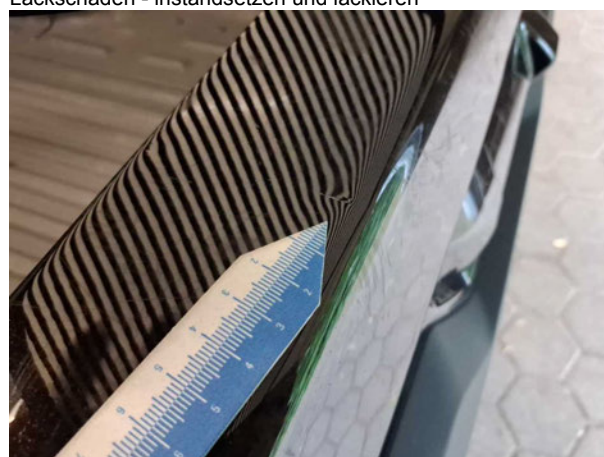
**Beschädigung #1:** Heckklappe/-tür: Heckklappe - Delle / Lackschaden - instandsetzen und lackieren

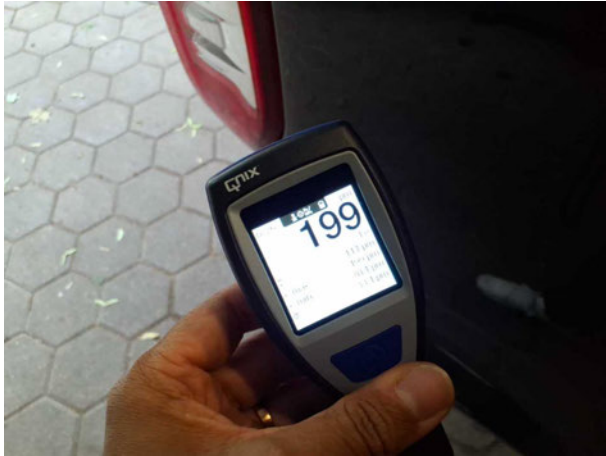
**Nachlackierung 1:** Seitenwand rechts

| Nr. | Ort | Wertminderung |
|---|---|---|
| 1 | Seitenwand rechts, fachgerecht ausgeführt, Reparaturrechnung nicht vorhanden | |
