BMW  
U1X  
31EF  
IAW50000  
X1 xDrive30e

0.10 Fahrzeug-Identifizierungsnummer: WBA31EF0005W80285  
0.11 Herstellungsdatum des Fahrzeugs: 2023-04-04  
mit dem in der am 2023-02-22  
erteilten Genehmigung e1\*2018/858\*00153\*02

# Zustandsbericht / Minderwertgutachten

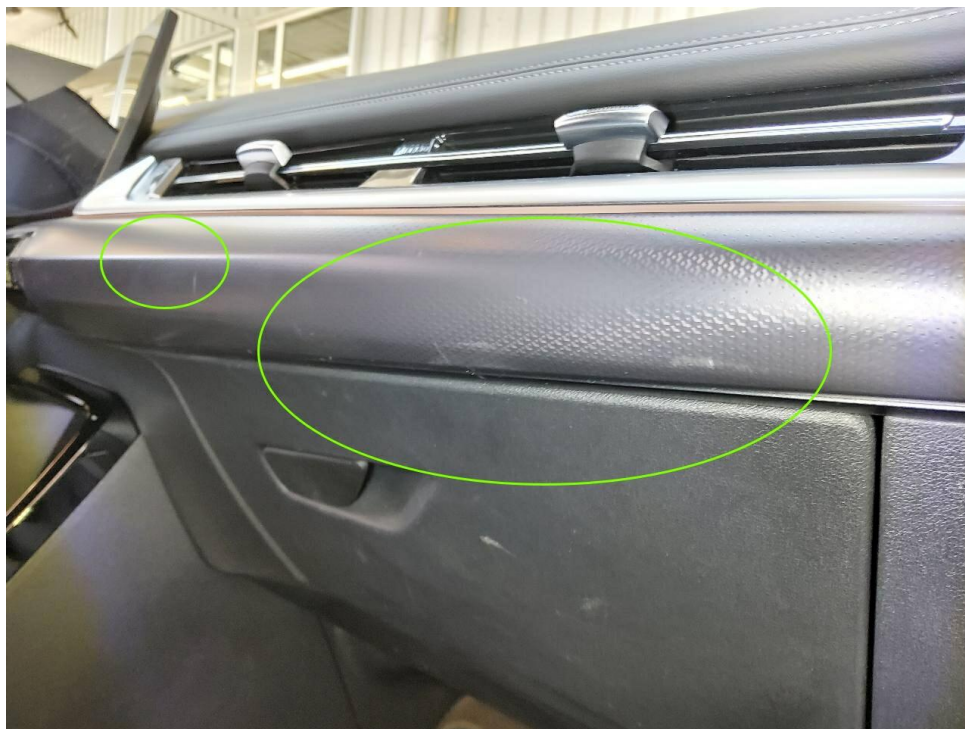
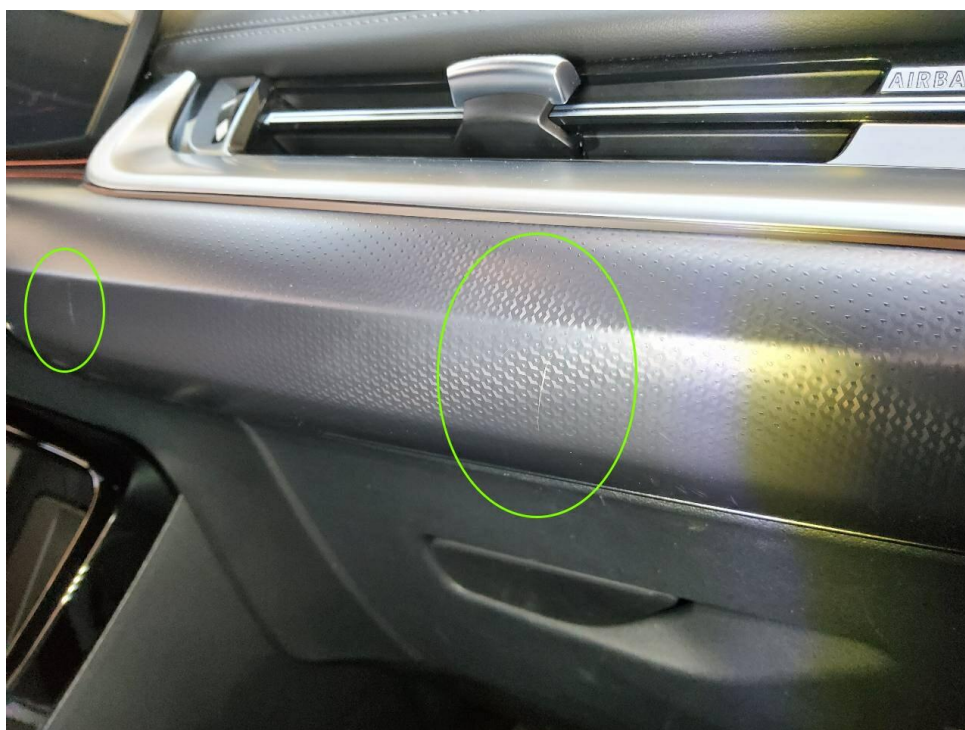
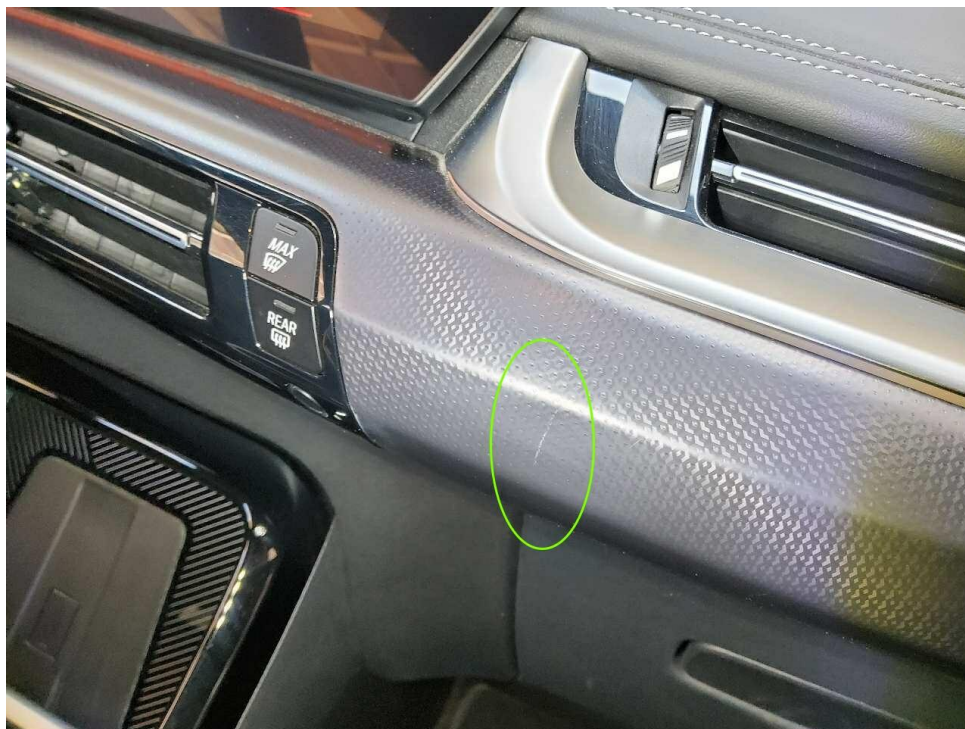
Bild 15 : Blende Armaturenbrett rechts mehrfach verkratzt

Bild 16 : Blende Armaturenbrett rechts mehrfach verkratzt

Bild 17 : Blende Armaturenbrett rechts mehrfach verkratzt

1. Hauptuntersuchung fällig, erneuern
2. Blende Armaturenbrett rechts mehrfach verkratzt, erneuern (Bild 15, 16, 17)
3. Heckklappenverkleidung mehrfach verschrammt, erneuern (Bild 18, 19, 20)
4. Spiegelfuß links verschrammt, smart repair (Bild 21)
5. Frontscheibe Steinschlag mit Rissbildung, erneuern (Bild 22, 23)
6. Seitenwand hinten links eingedellt mit Lackbeschädigung, instandsetzen (Bild 24)

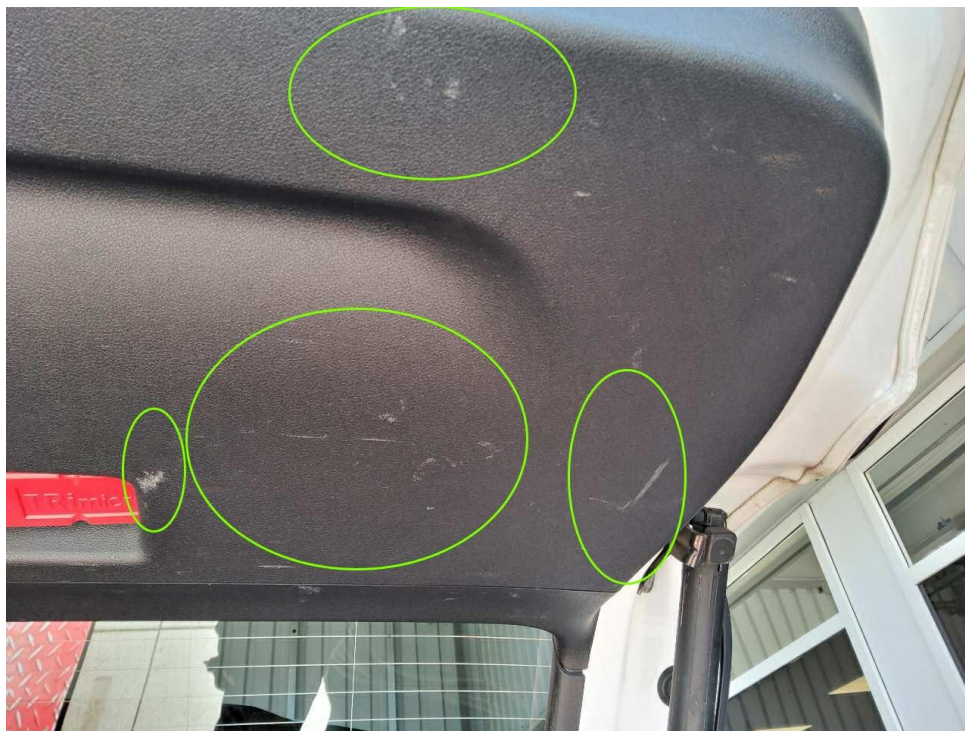
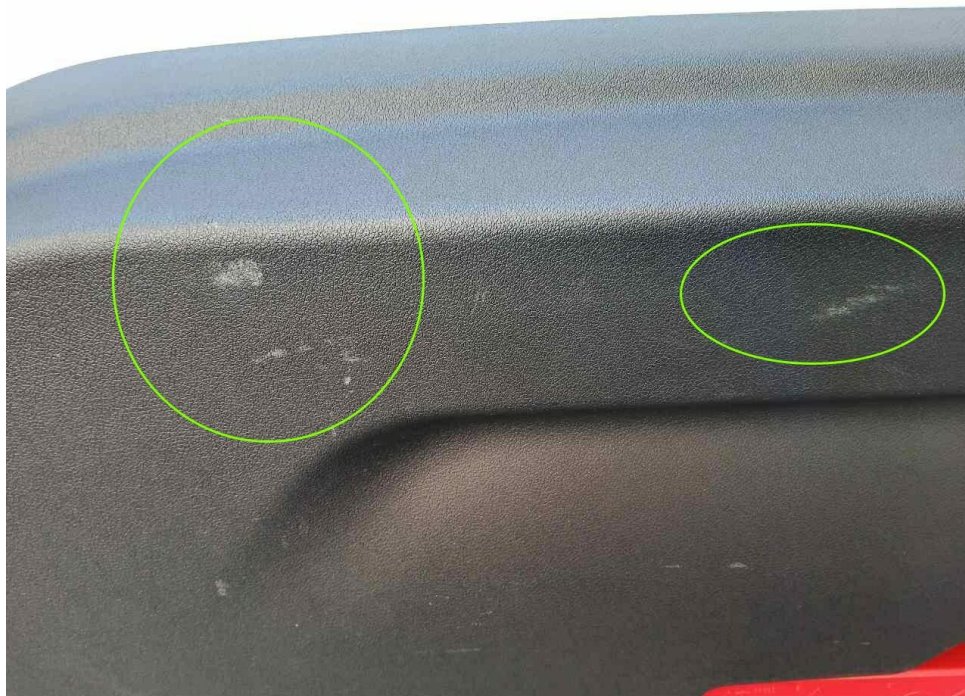
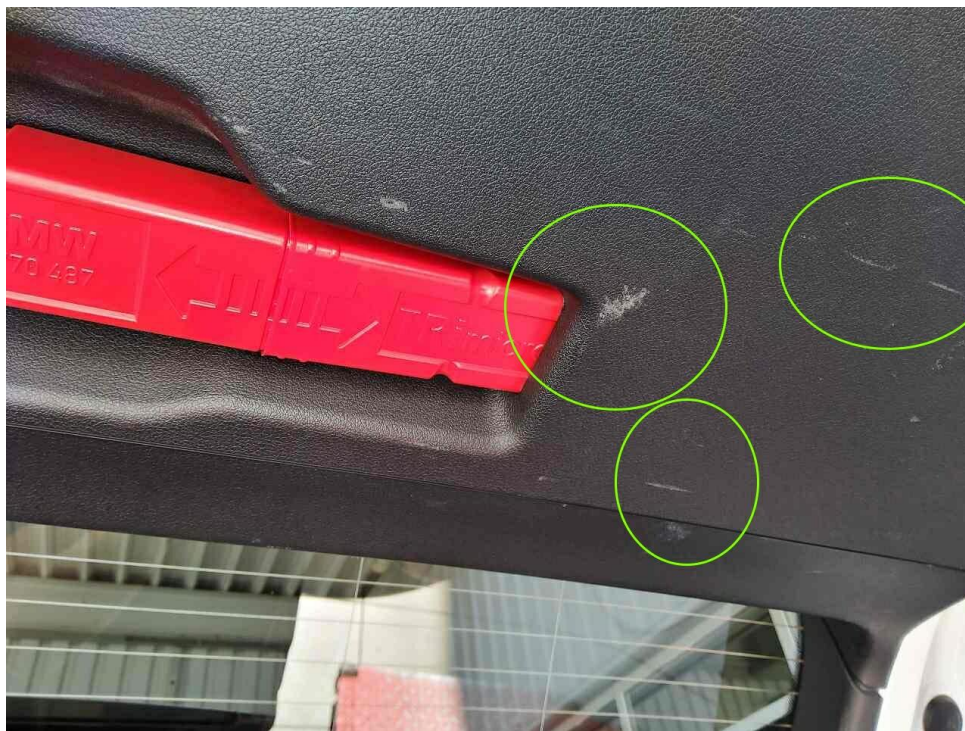
Bild 18 : Heckklappenverkleidung mehrfach verschrammt

Bild 19 : Heckklappenverkleidung mehrfach verschrammt

Bild 20 : Heckklappenverkleidung mehrfach verschrammt

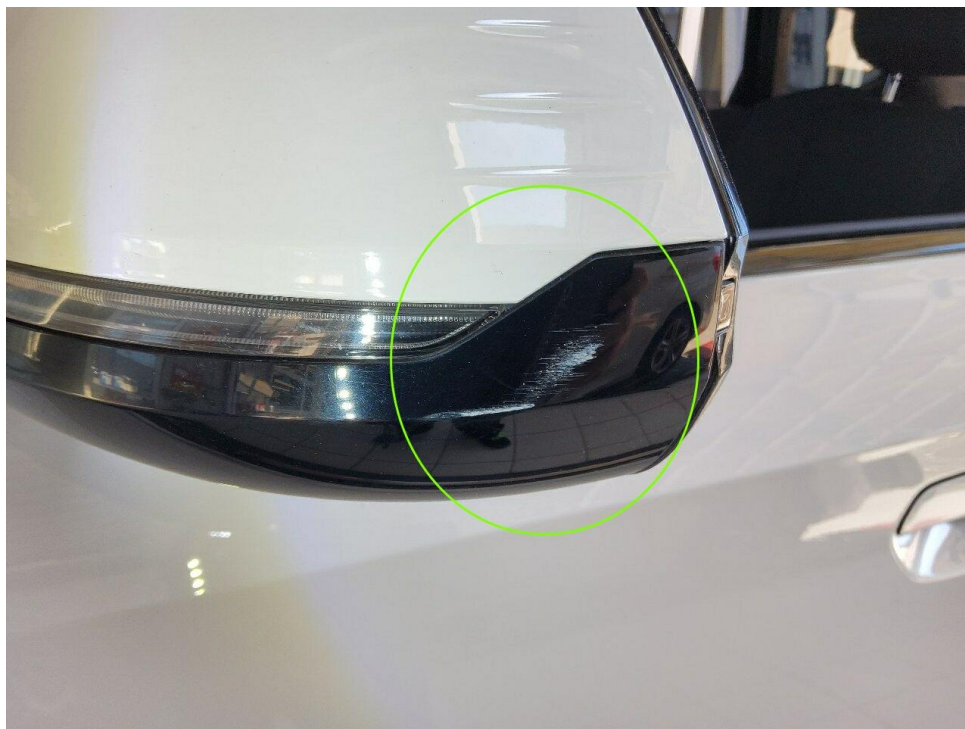
Bild 21 : Spiegelfuß links verschrammt

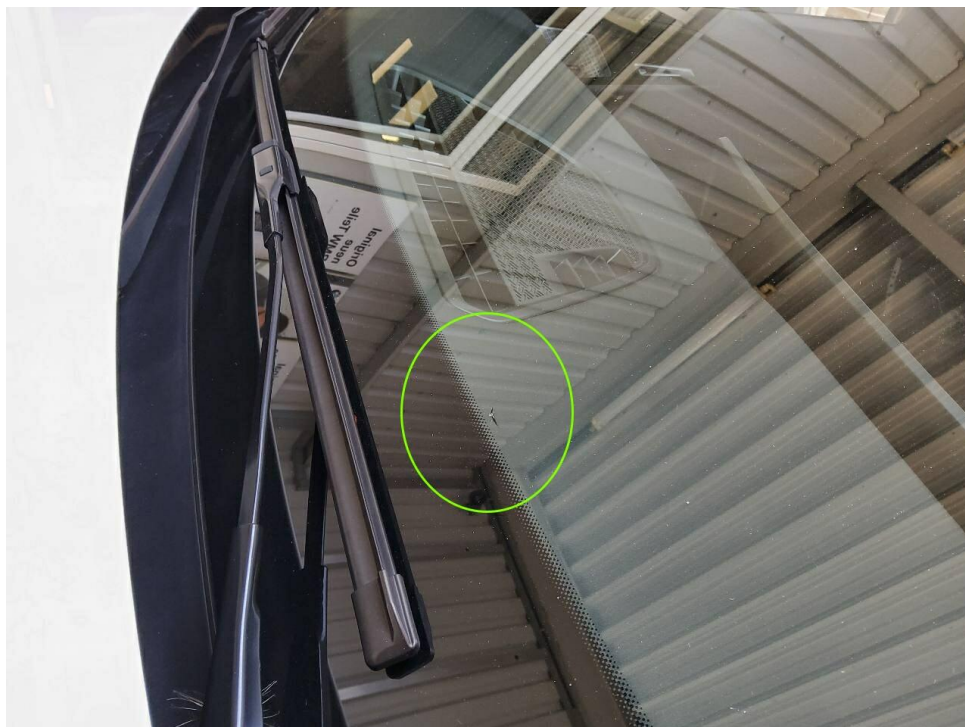
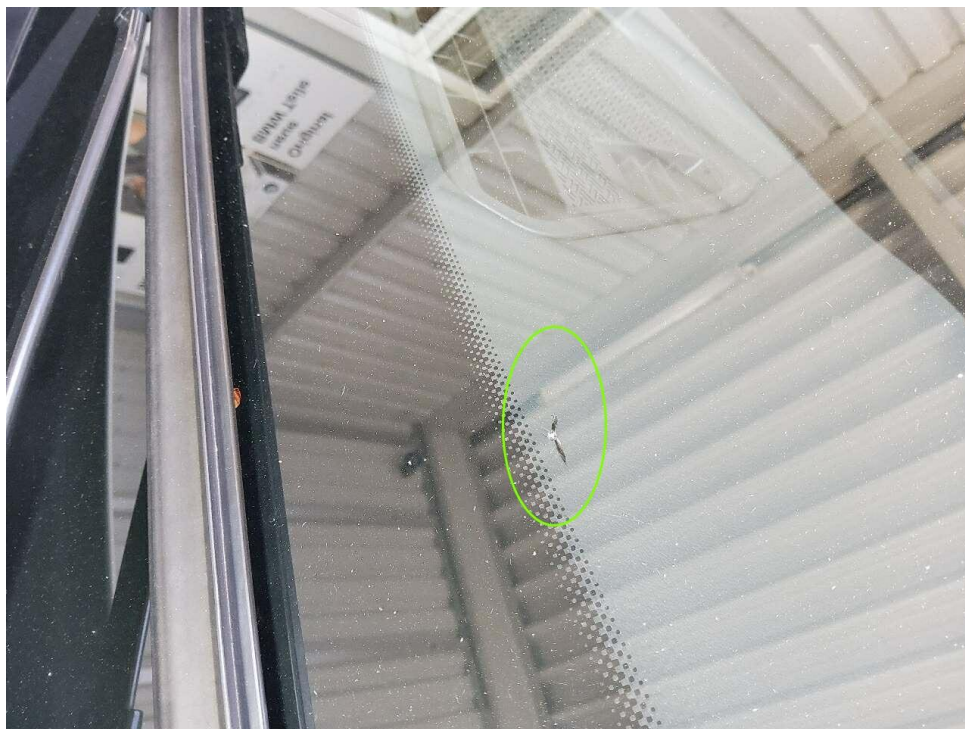
Bild 22 : Frontscheibe Steinschlag mit Rissbildung

Bild 23 : Frontscheibe Steinschlag mit Rissbildung

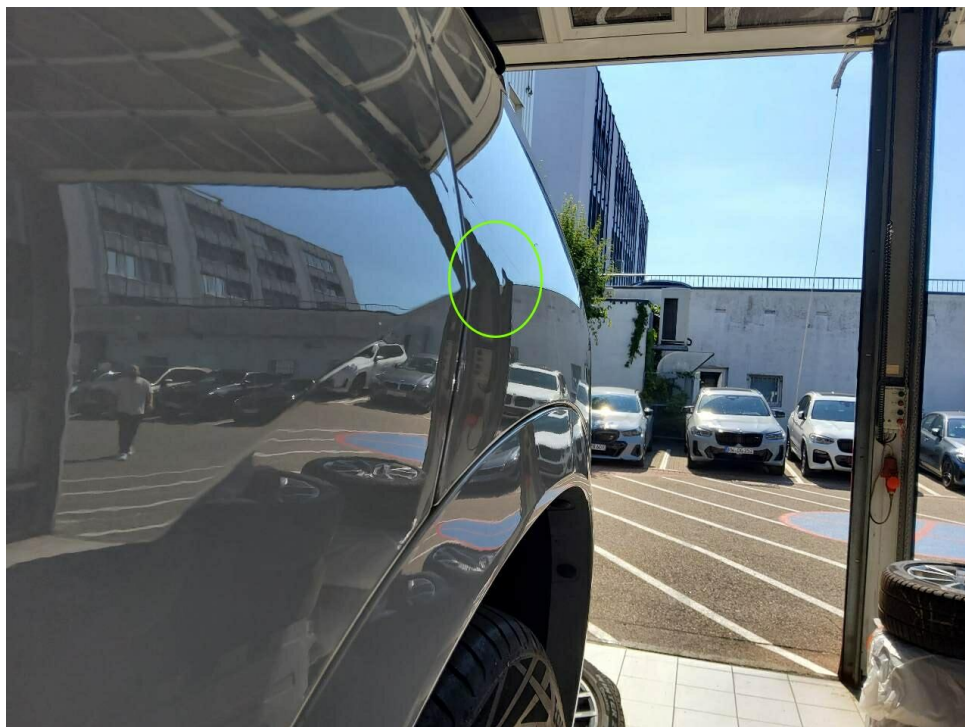
Bild 24 : Seitenwand hinten links eingedellt mit Lackbeschädigung
