**Fahrzeug:** VOLKSWAGEN T-Roc 2.0 TSI OPF DSG 4MOTION R-Line Sports Utility Vehicle 5-türig  
1984 ccm 190 PS / 140 KW bleifrei 7-Gang Automatik

## Zustandsbericht

| Berichtsnummer : | 0000000925429-DE968 | | |

#### Volkswagen T-Roc (D11)(12.2021->2025) R-Line 4Motion

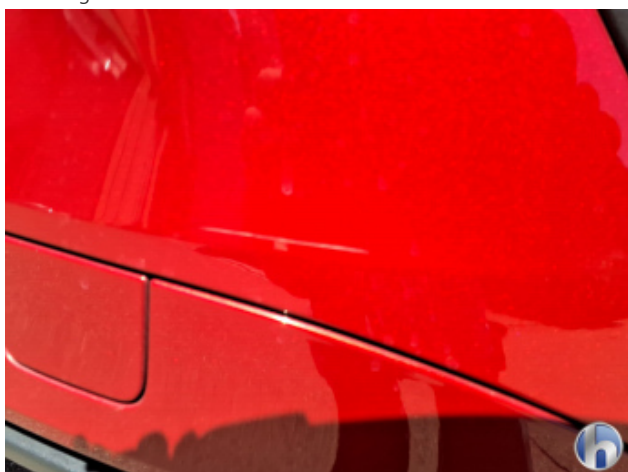
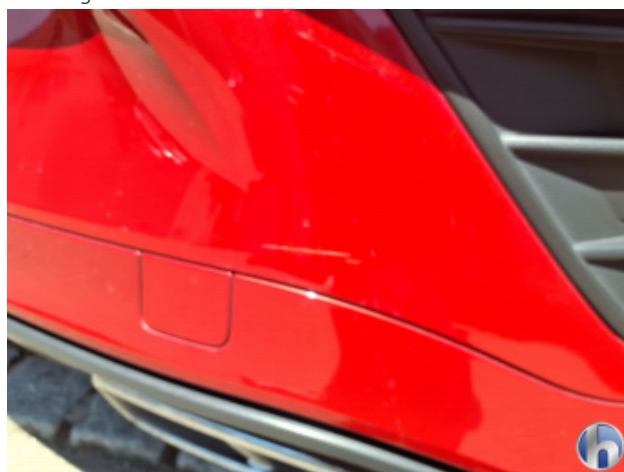
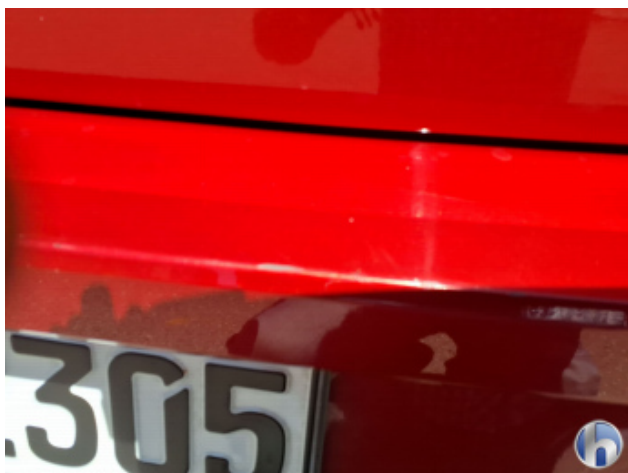
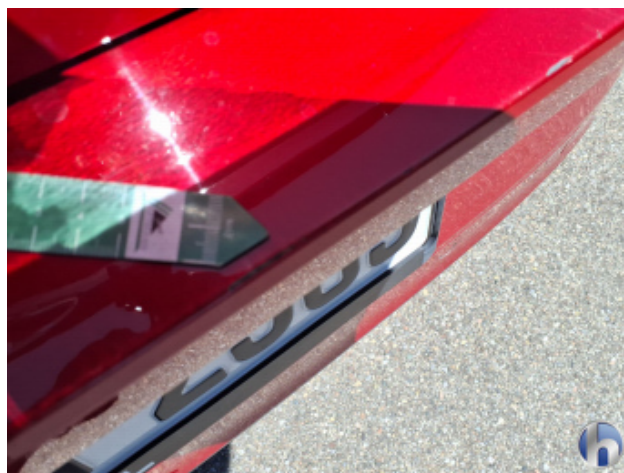
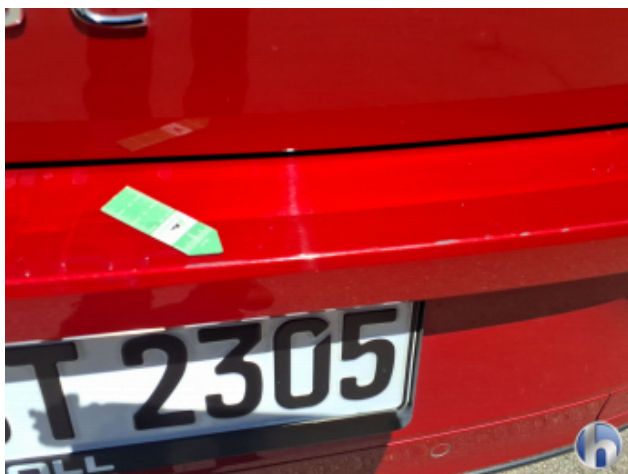
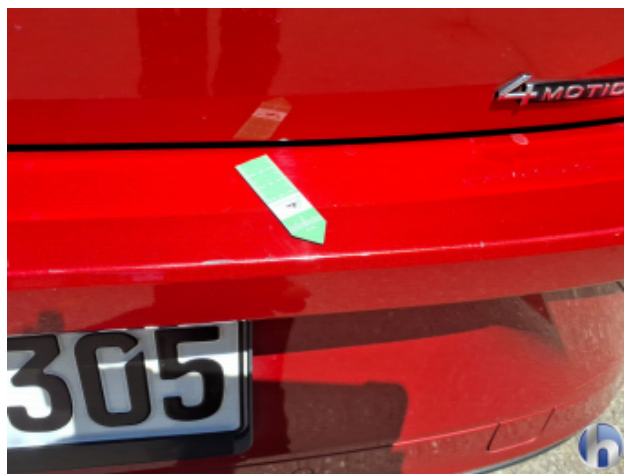
| | Bauteil | Schaden | Rep.-Art |
|---|---|---|---|
| 1. | Stoßfänger Hinten | Kratzer | Lackieren |

1. Stoßfänger Hinten  
Kratzer - Lackieren

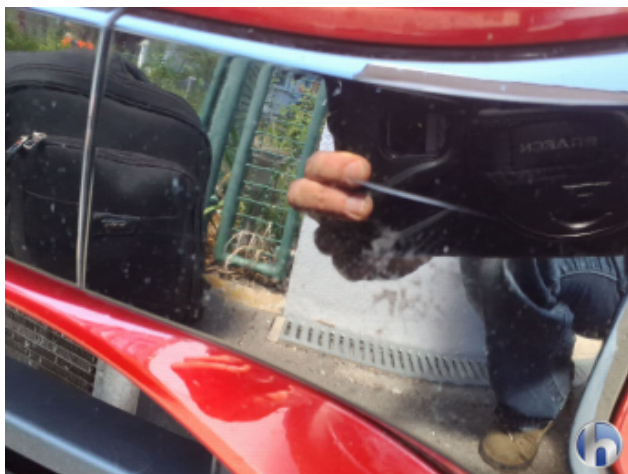
| | Bauteil | Schaden | Rep.-Art |
|---|---|---|---|
| 2. | Stoßfänger Vorne | Kratzer | Smart Repair |

2. Stoßfänger Vorne  
Kratzer - Smart Repair

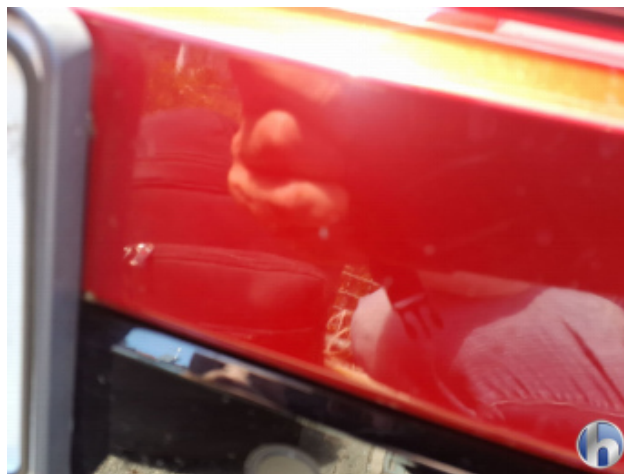
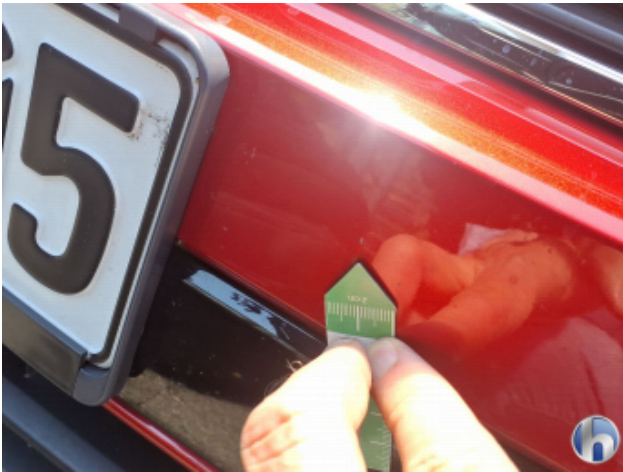
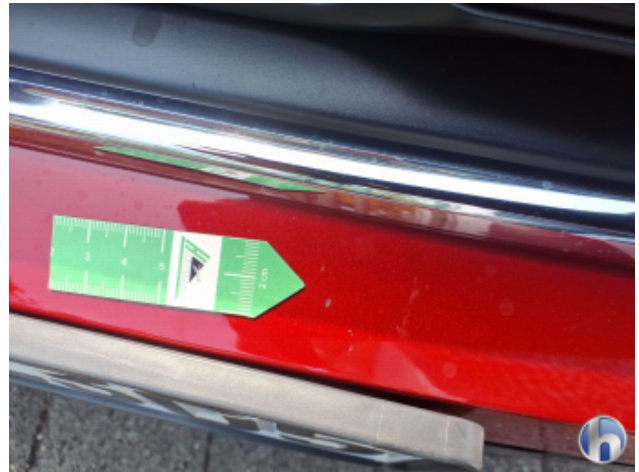
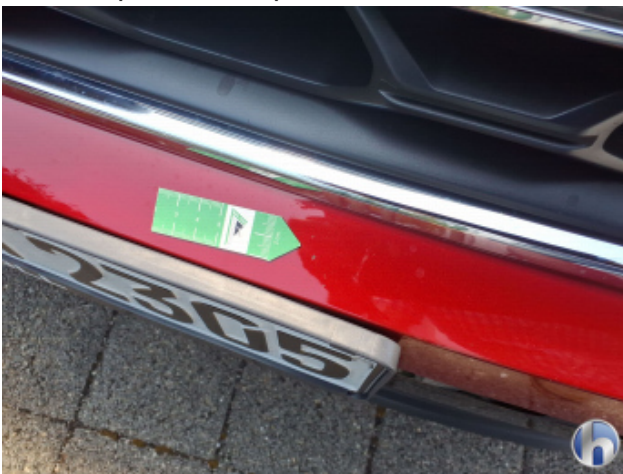
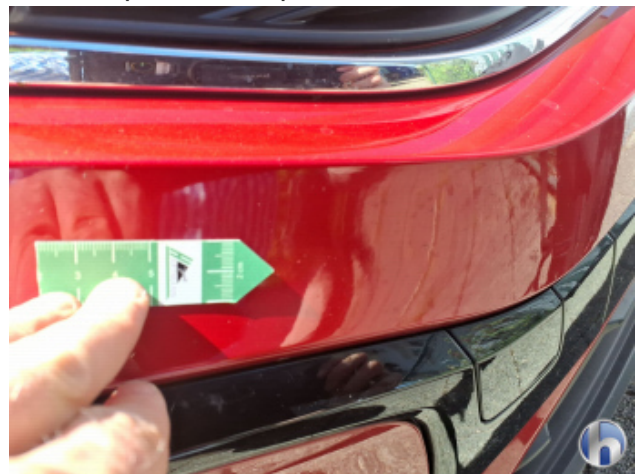
| | Bauteil | Schaden | Rep.-Art |
|---|---|---|---|
| 3. | Stoßfänger Vorne | Gebrauchsspuren | Ohne Reparatur |

3. Stoßfänger Vorne  
Gebrauchsspuren - Ohne Reparatur

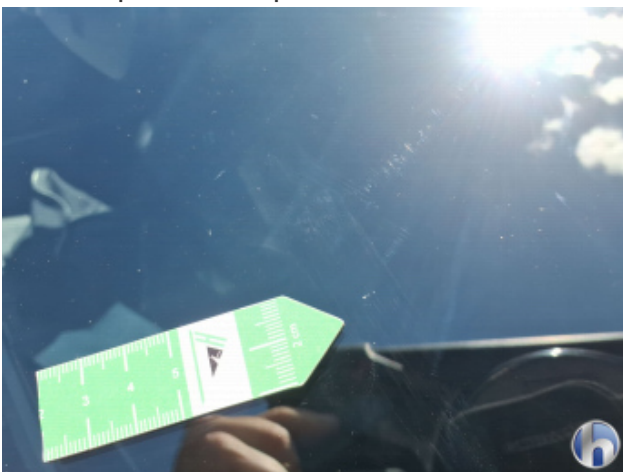
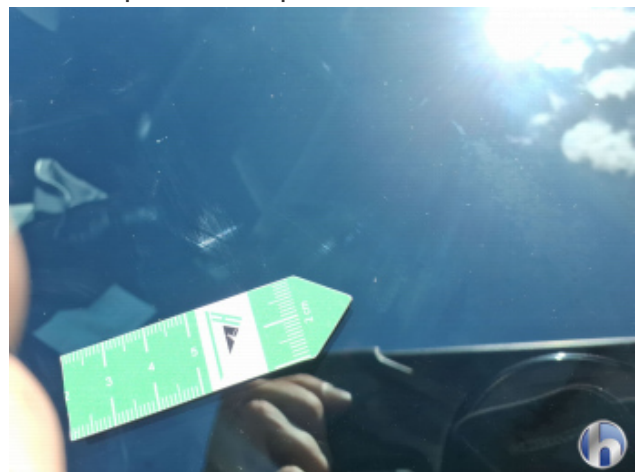
| | Bauteil | Schaden | Rep.-Art |
|---|---|---|---|
| 4. | Windschutzscheibe | Gebrauchsspuren | Ohne Reparatur |

4. Windschutzscheibe  
Gebrauchsspuren - Ohne Reparatur

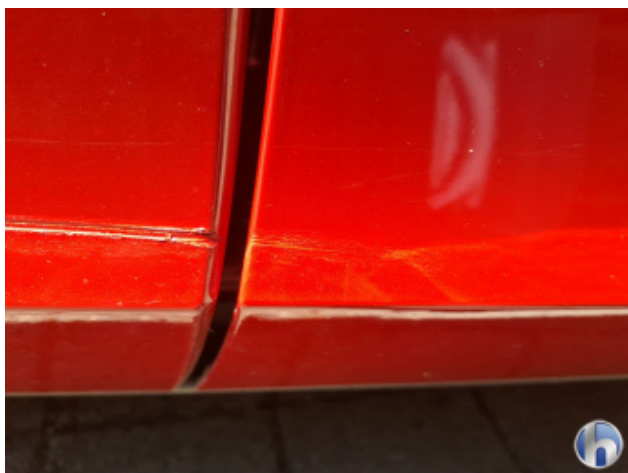
| | Bauteil | Schaden | Rep.-Art |
|---|---|---|---|
| 5. | Tür Vorne - Rechts | Gebrauchsspuren | Ohne Reparatur |

5. Tür Vorne - Rechts  
Gebrauchsspuren - Ohne Reparatur

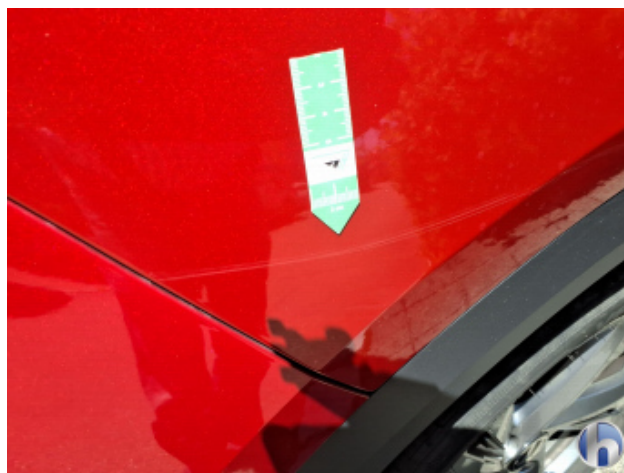
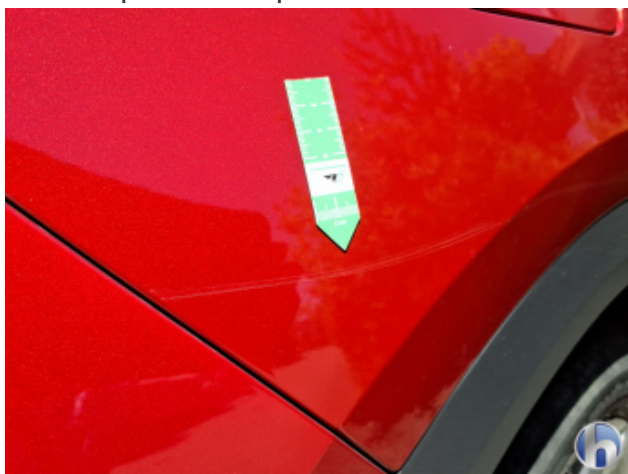
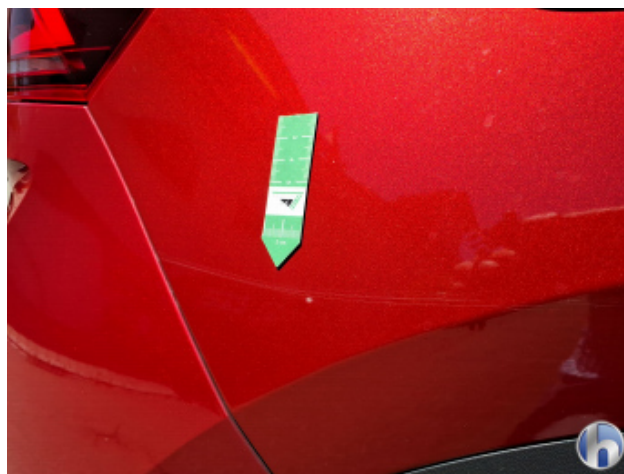
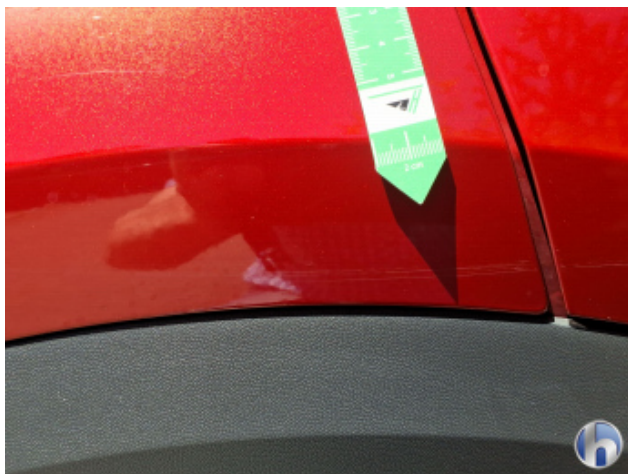
| | Bauteil | Schaden | Rep.-Art |
|---|---|---|---|
| 6. | Seitenwand - Hinten - Rechts | Kratzer | Lackieren |

6. Seitenwand - Hinten - Rechts  
Kratzer - Lackieren

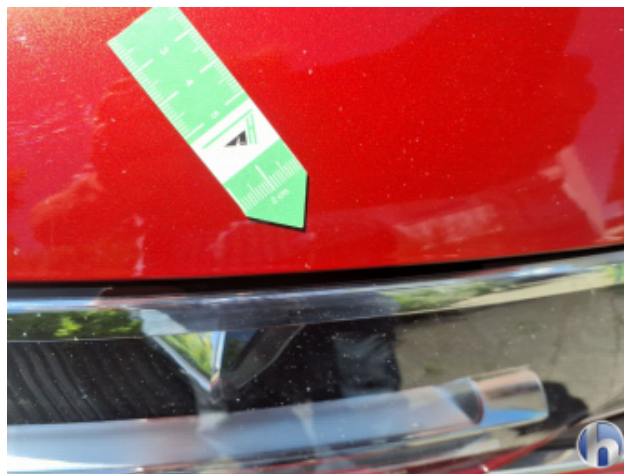
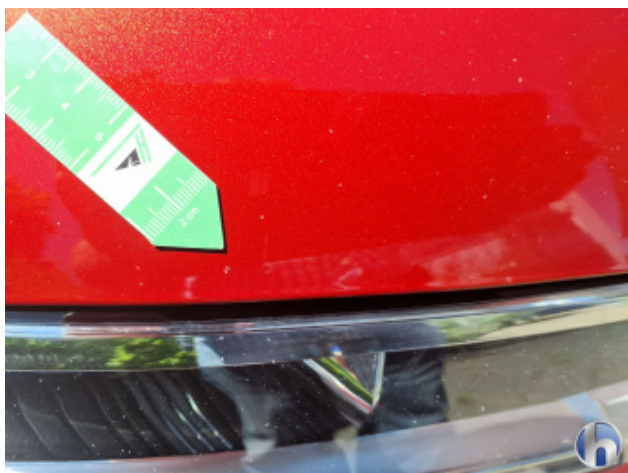
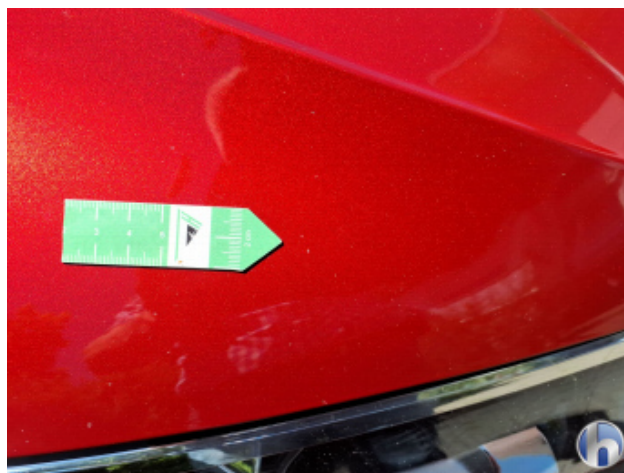
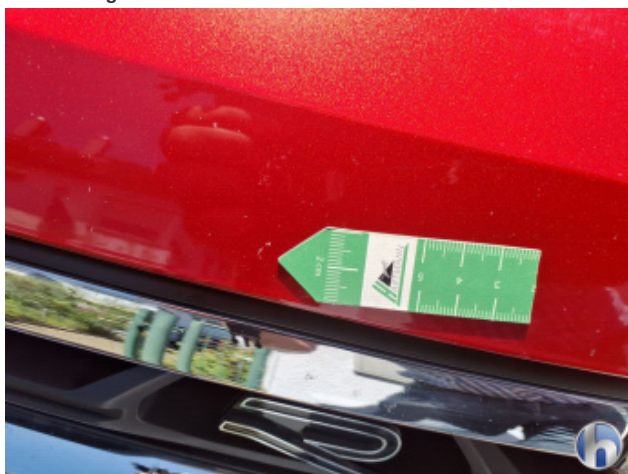
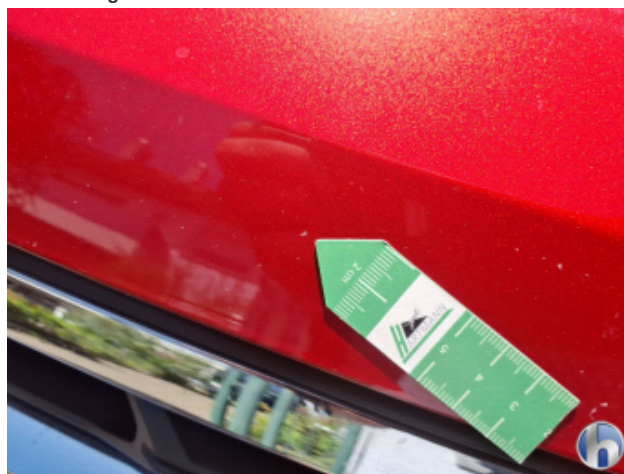
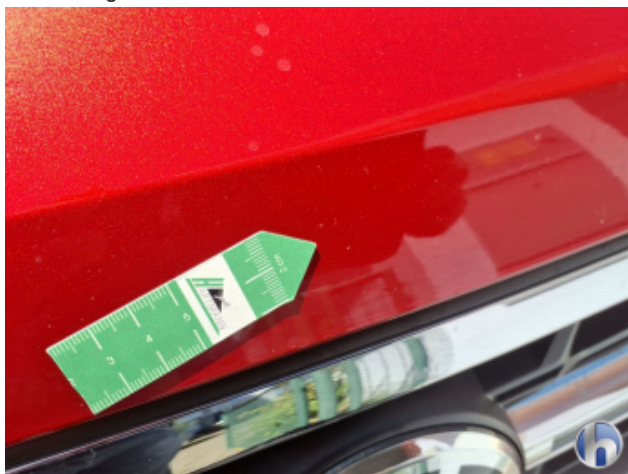
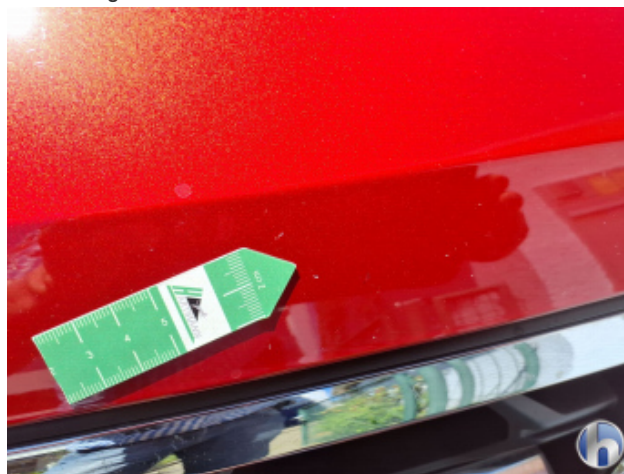
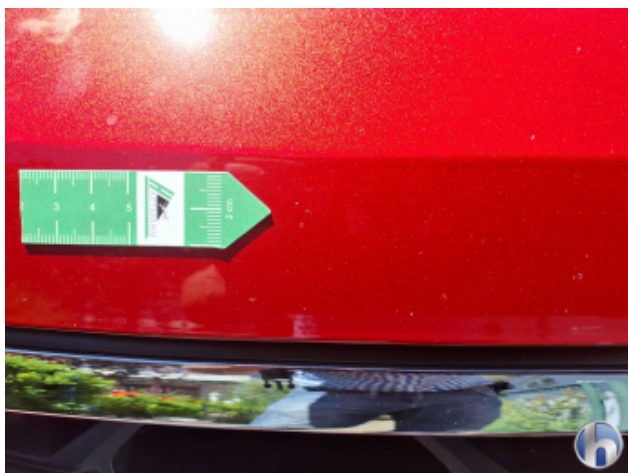
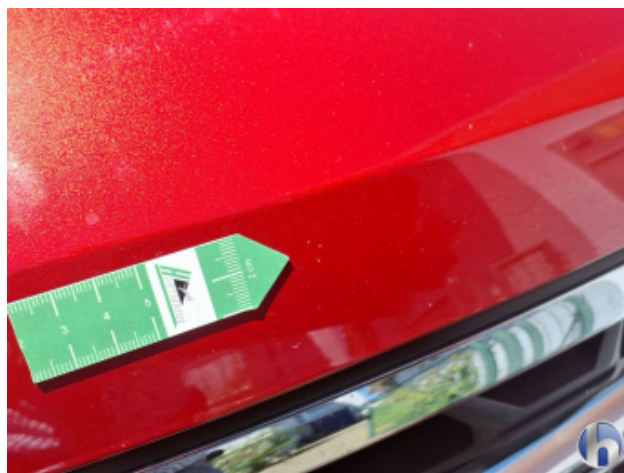
| | Bauteil | Schaden | Rep.-Art |
|---|---|---|---|
| 7. | Motorhaube | Steinschlag | Lackieren |

7. Motorhaube  
Steinschlag - Lackieren

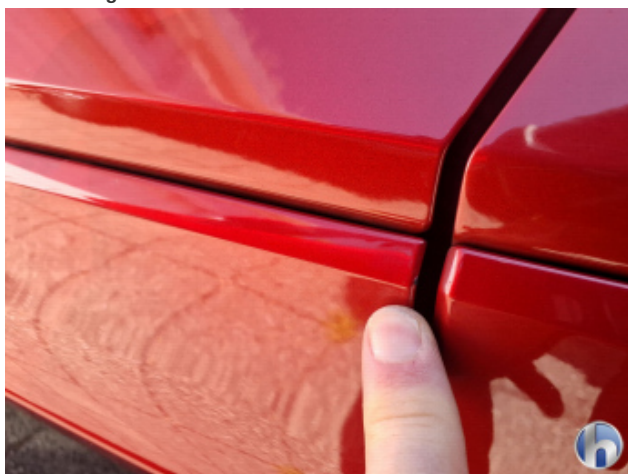
| | Bauteil | Schaden | Rep.-Art |
|---|---|---|---|
| 8. | Tür Vorne - Links | Gebrauchsspuren | Ohne Reparatur |

8. Tür Vorne - Links  
Gebrauchsspuren - Ohne Reparatur

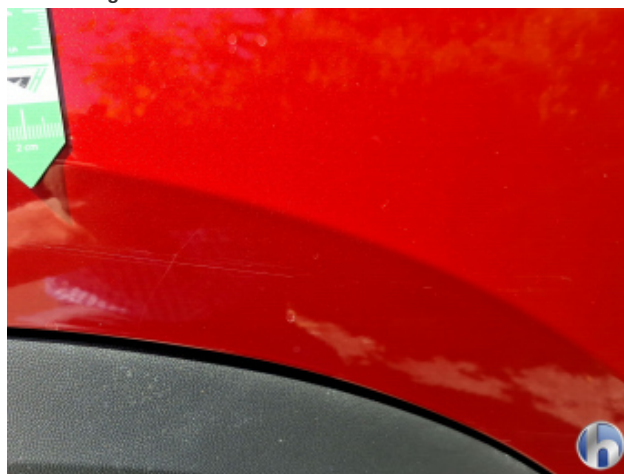
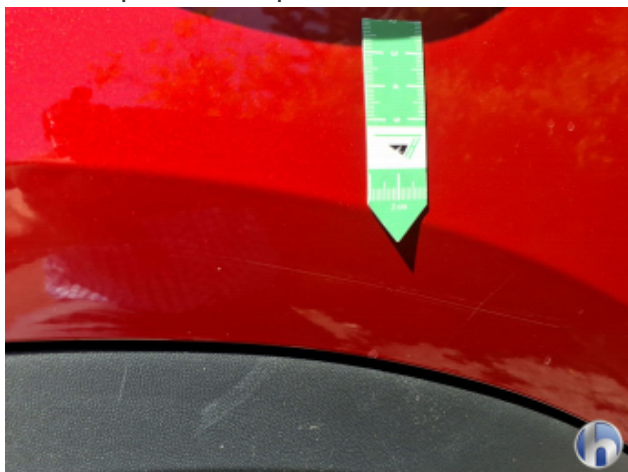
| | Bauteil | Schaden | Rep.-Art |
|---|---|---|---|
| 9. | Tür Hinten - Rechts | Kratzer | Lackieren |

9. Tür Hinten - Rechts  
Kratzer - Lackieren

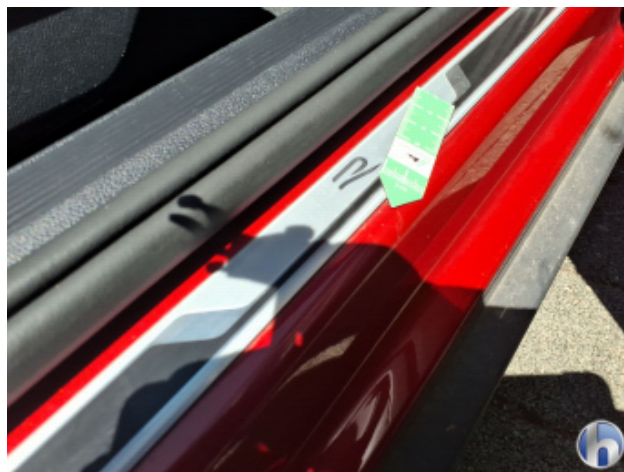
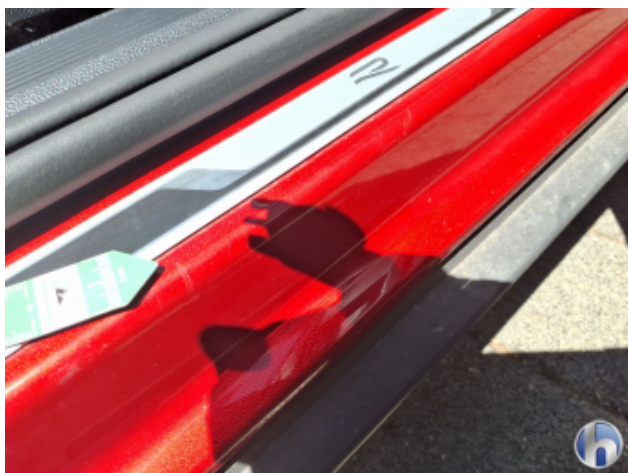
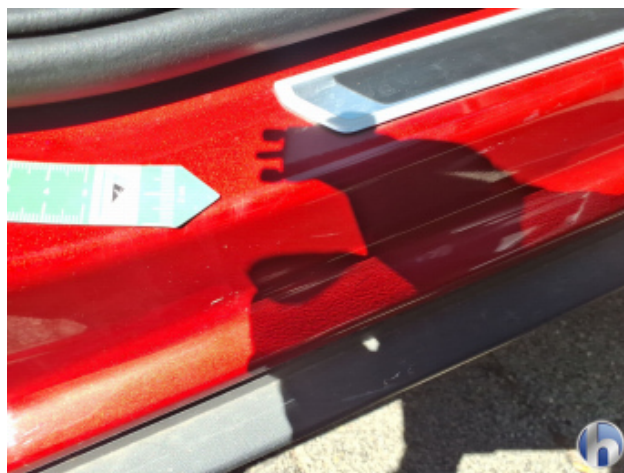
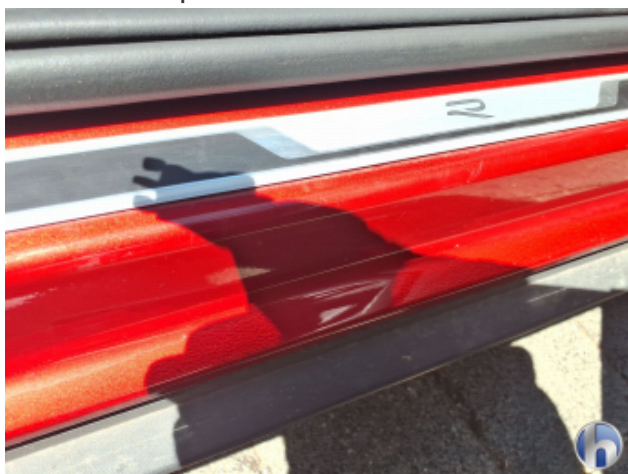
| | Bauteil | Schaden | Rep.-Art |
|---|---|---|---|
| 10. | Türeinstieg rechts vorn | Kratzer | Smart Repair |

10. Türeinstieg rechts vorn  
Kratzer - Smart Repair

10. Türeinstieg rechts vorn  
**Kratzer - Smart Repair**

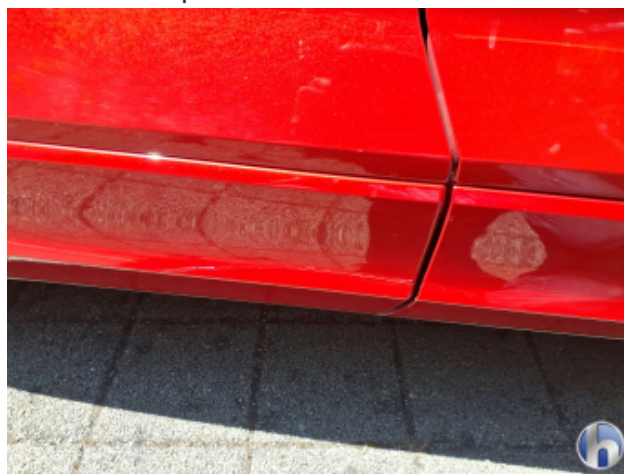
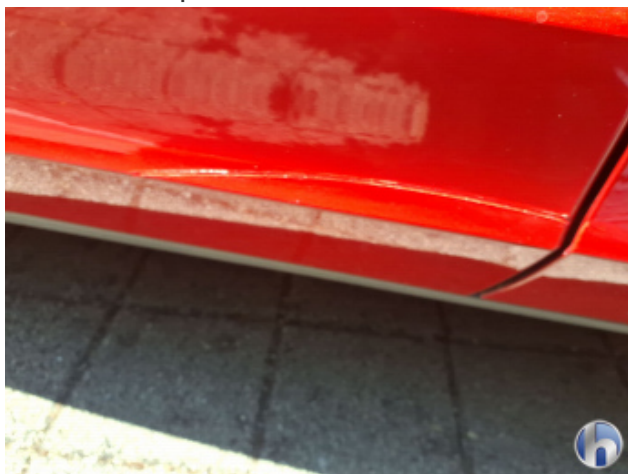
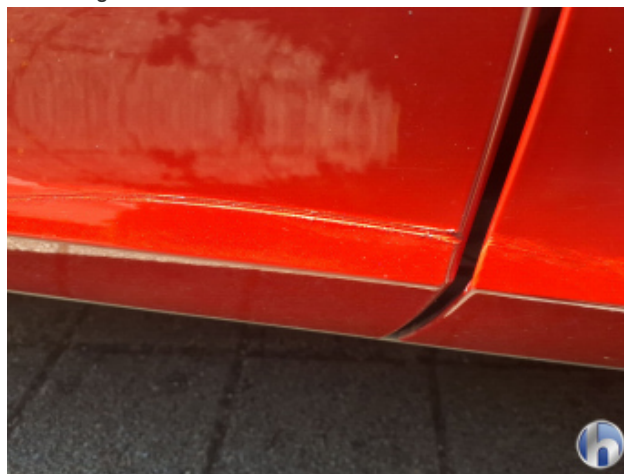
| | Bauteil | Schaden | Rep.-Art |
|---|---|---|---|
| 11. | Türverkleidung re.hi. | Beschädigt | Erneuern |

11. Türverkleidung re.hi.  
**Beschädigt - Erneuern**
