**Fahrzeug:** **MERCEDES E-Klasse E 220 d Autom. Limousine 4-türig 1993 ccm 200 PS / 147 KW Diesel Automatik**

## Zustandsbericht

**TÜV SÜD Auto Service GmbH**  
Römeräcker 1  
76351 Linkenheim - Hochstetten

Besichtigungsdatum: 26.06.2026  
**Protokollnummer: 46169984**  
Anlieferungsdatum: 26.06.2026

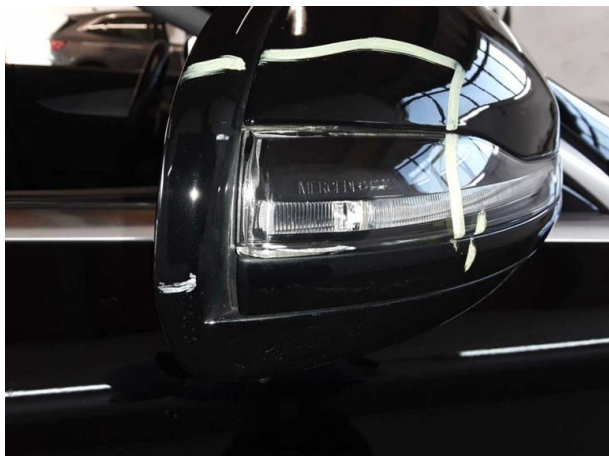
| Nr. | Bauteilgruppe | Beschreibung |
|---|---|---|
| 3 | Blinkleuchte | Spiegel rechts - verkratzt / verschürft - erneuern |

**Beschädigung #3:** Blinkleuchte: Spiegel rechts - verkratzt / verschürft - erneuern

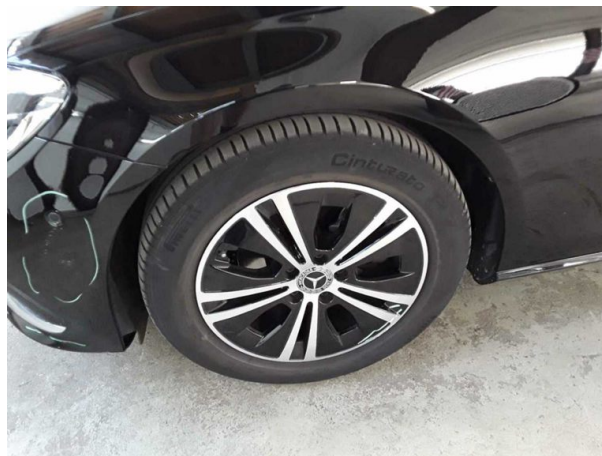
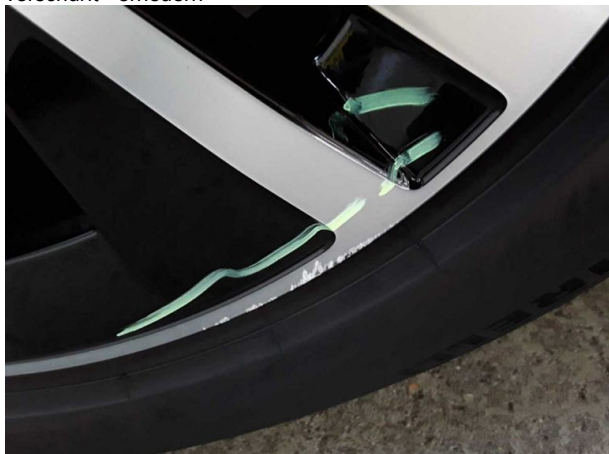
| Nr. | Bauteilgruppe | Beschreibung |
|---|---|---|
| 4 | Rad/Reifen | Leichtmetallfelge vorn links - verkratzt / verschürft - Wertminderung |

**Beschädigung #4:** Rad/Reifen: Leichtmetallfelge vorn links - verkratzt / verschürft - Wertminderung

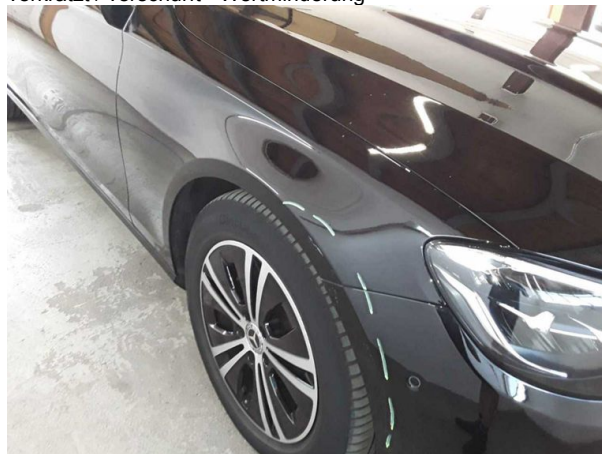
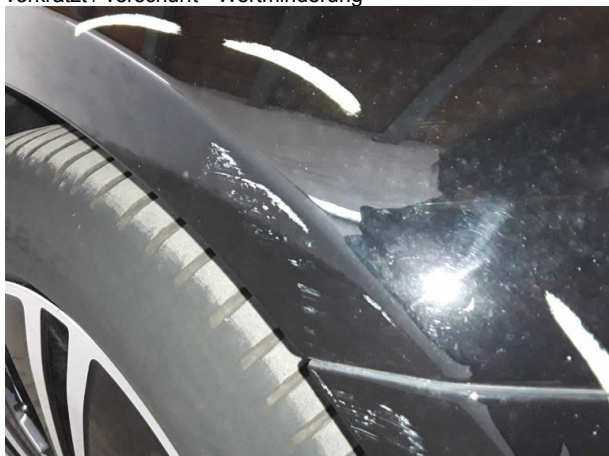
| Nr. | Bauteilgruppe | Beschreibung |
|---|---|---|
| 5 | Kotflügel rechts | Kotflügel rechts - verkratzt / verschürft - Smart Repair |

**Beschädigung #5:** Kotflügel rechts: Kotflügel rechts - verkratzt / verschürft - Smart Repair

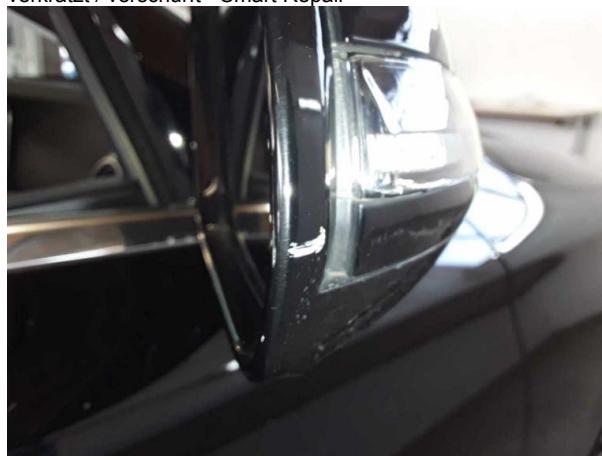
| Nr. | Bauteilgruppe | Beschreibung |
|---|---|---|
| 6 | Außenspiegel rechts | Spiegelgehäuse - verkratzt / verschürft - Smart Repair |

**Beschädigung #6:** Außenspiegel rechts: Spiegelgehäuse - verkratzt / verschürft - Smart Repair

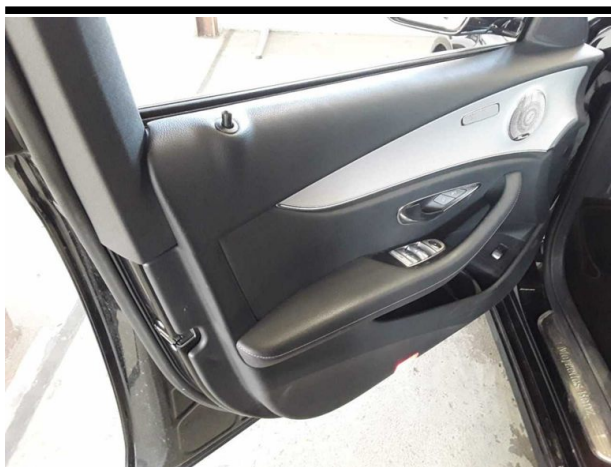
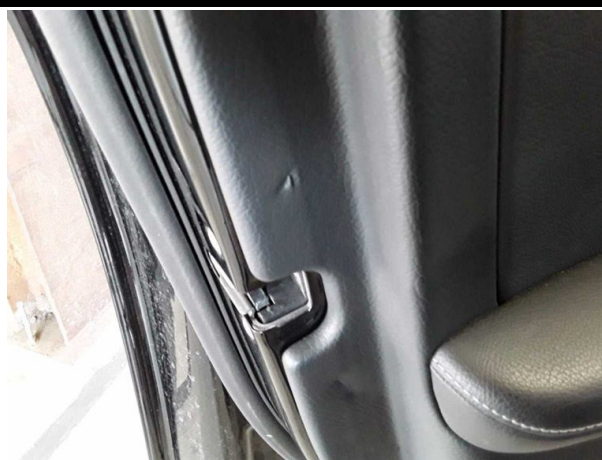
| Nr. | Bauteilgruppe | Beschreibung |
|---|---|---|
| 7 | Verkleidungen/Abdeckungen | Türverkleidung vorn links - beschädigt - erneuern |

**Beschädigung #7:** Verkleidungen/Abdeckungen: Türverkleidung vorn links - beschädigt - erneuern

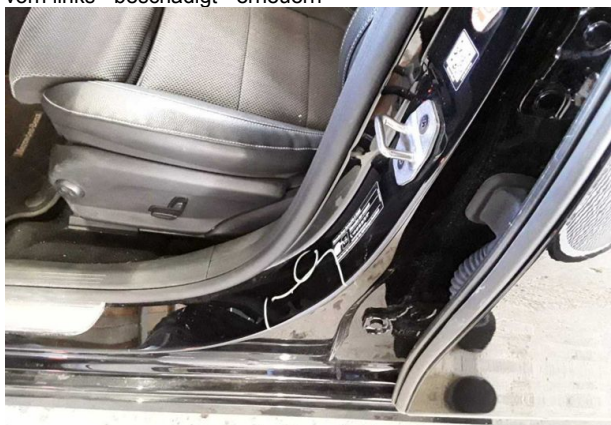
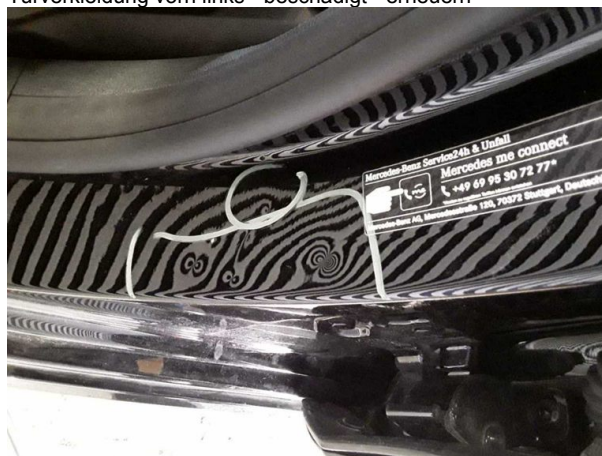
| Nr. | Bauteilgruppe | Beschreibung |
|---|---|---|
| 8 | Schweller links | Einstieg - Delle / Lackschaden - instandsetzen und lackieren |

**Beschädigung #8:** Schweller links: Einstieg - Delle / Lackschade...  
instandsetzen und lackieren

**Beschädigung #8:** Schweller links: Einstieg - Delle / Lackschaden -  
instandsetzen und lackieren

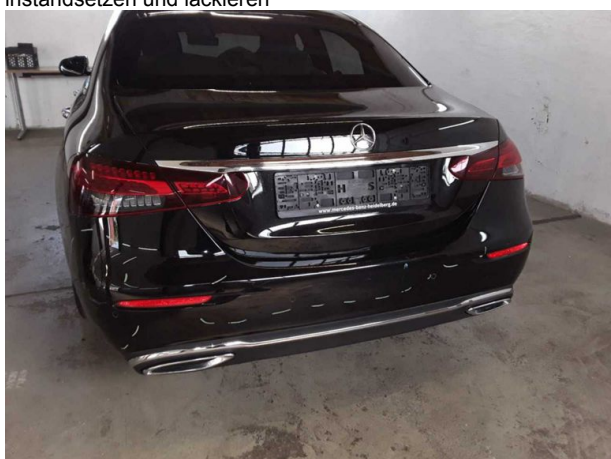
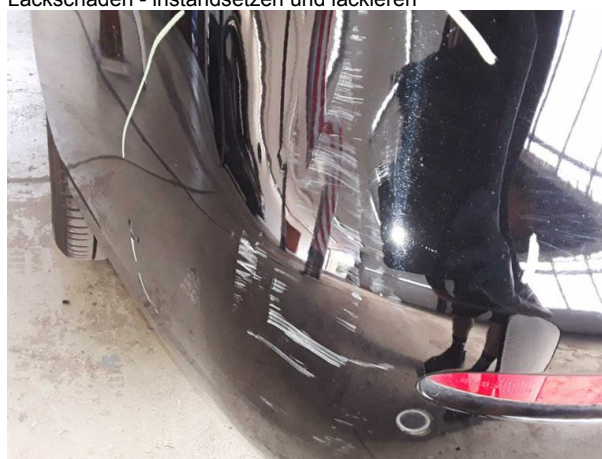
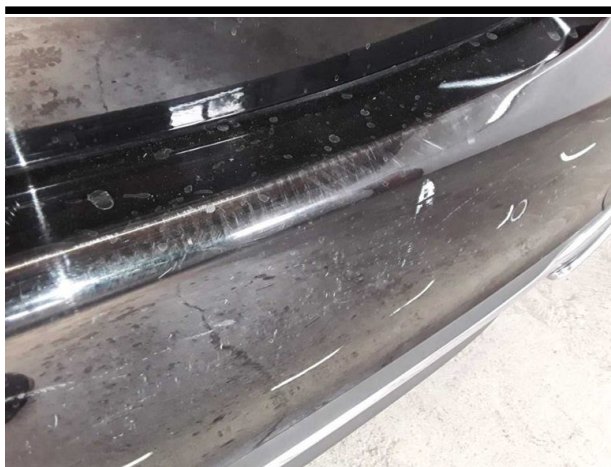
| Nr. | Bauteilgruppe | Beschreibung |
|---|---|---|
| 9 | Stoßfänger hinten | Stoßfänger mit Parktronic - verkratzt / verschürft - instandsetzen und lackieren |

**Beschädigung #9:** Stossfänger hinten: Stossfänger mit Parktroni...  
verkratzt / verschürft - instandsetzen und lackieren

**Beschädigung #9:** Stossfänger hinten: Stossfänger mit  
Parktronic - verkratzt / verschürft - instandsetzen und lackieren

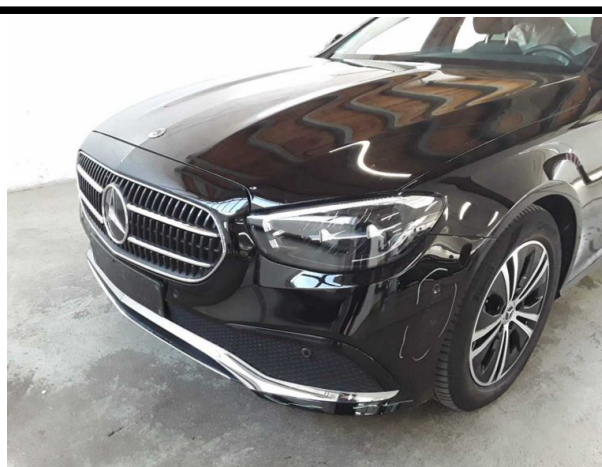
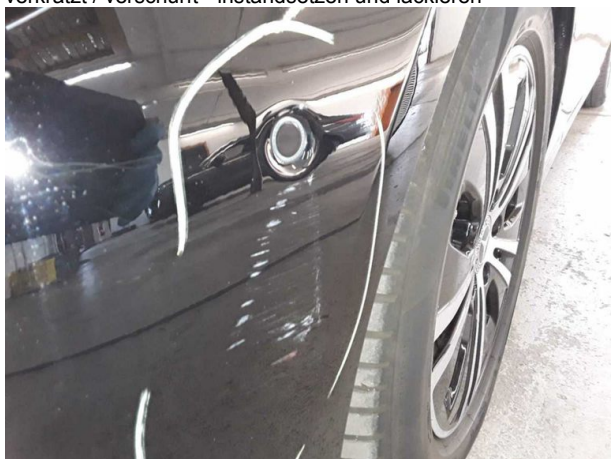
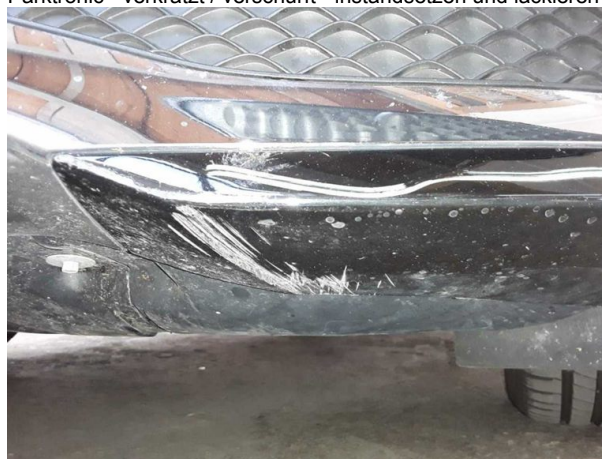
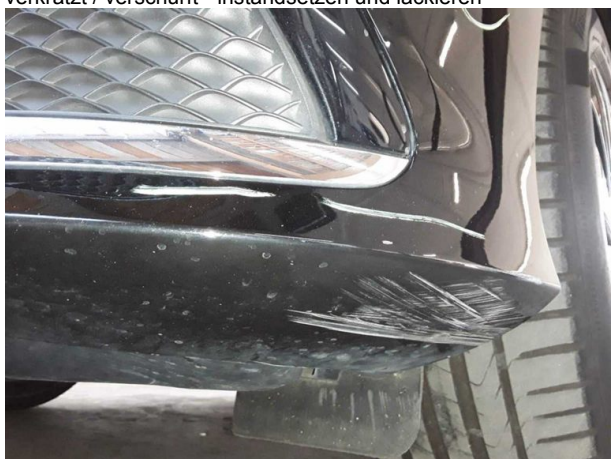
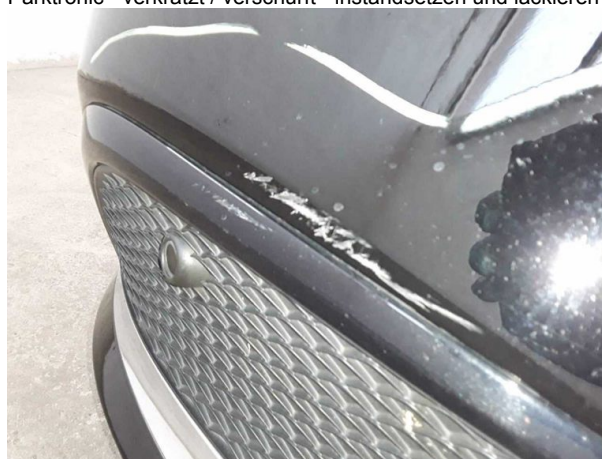
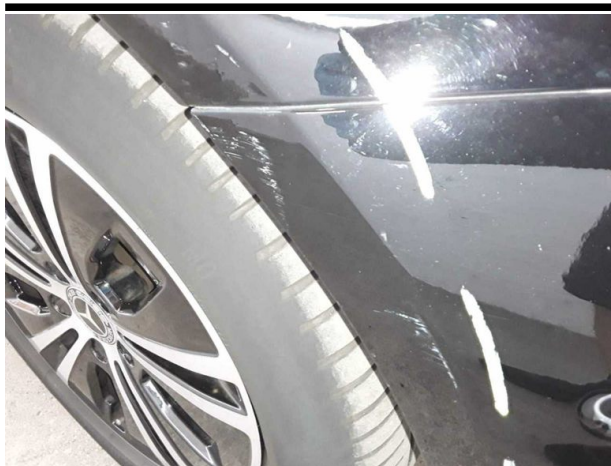
| Nr. | Bauteilgruppe | Beschreibung |
|---|---|---|
| 10 | Stoßfänger vorn | Stoßfänger mit Parktronic - verkratzt / verschürft - instandsetzen und lackieren |

**Beschädigung #10:** Stossfänger vorn: Stossfänger mit  
Parktronic - verkratzt / verschürft - instandsetzen und lackieren

**Beschädigung #10:** Stossfänger vorn: Stossfänger mit Parktroni...  
verkratzt / verschürft - instandsetzen und lackieren

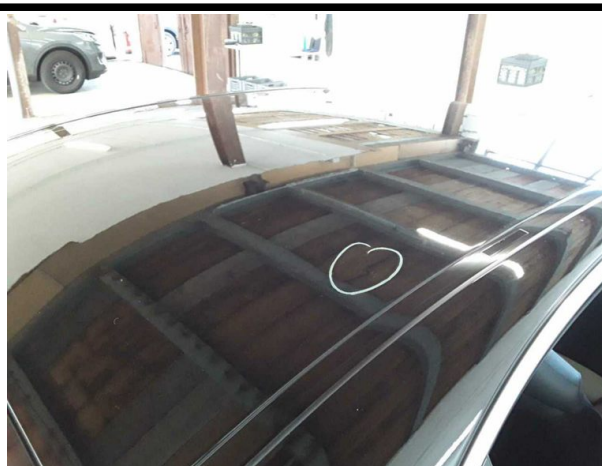
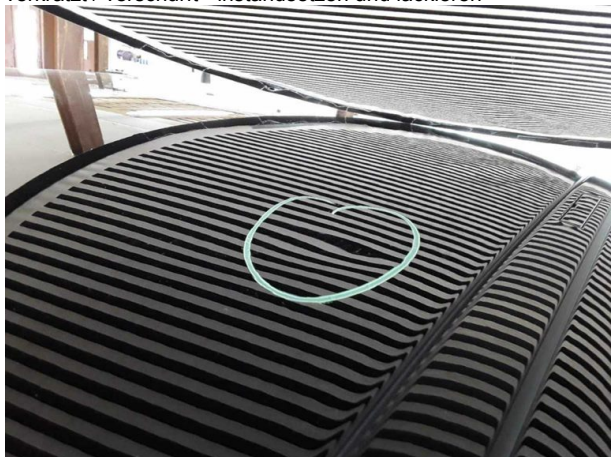
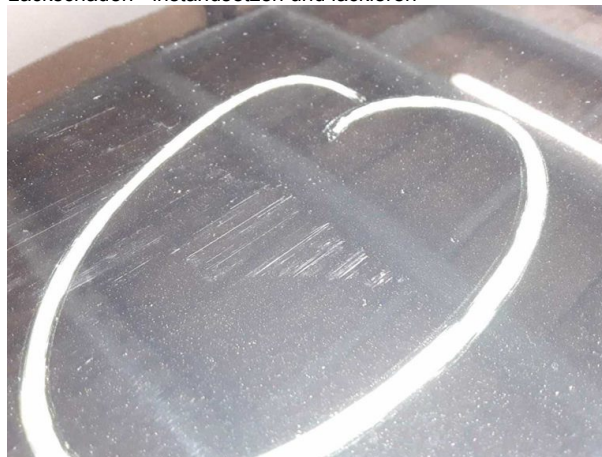
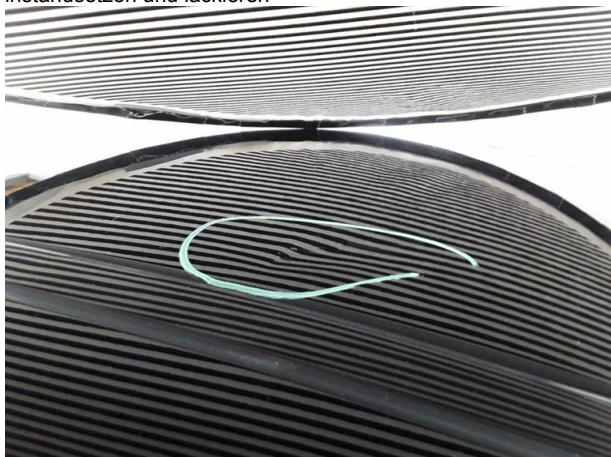
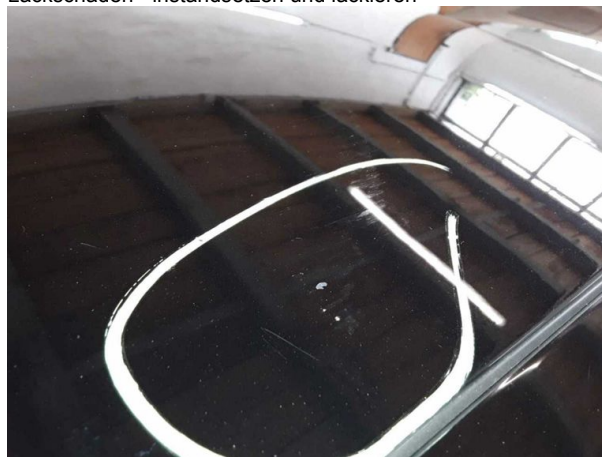
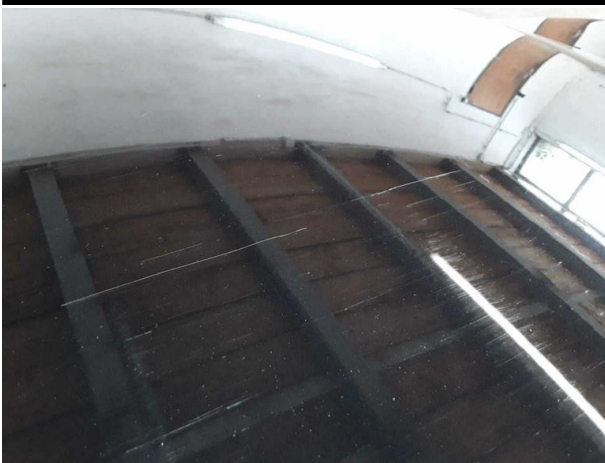
| Nr. | Bauteilgruppe | Beschreibung |
|---|---|---|
| 11 | Fahrzeugdach | Dach - Delle / Lackschaden - instandsetzen und lackieren |

**Beschädigung #11:** Fahrzeugdach: Dach - Delle /  
Lackschaden - instandsetzen und lackieren

**Beschädigung #11:** Fahrzeugdach: Dach - Delle / Lackschaden -  
instandsetzen und lackieren

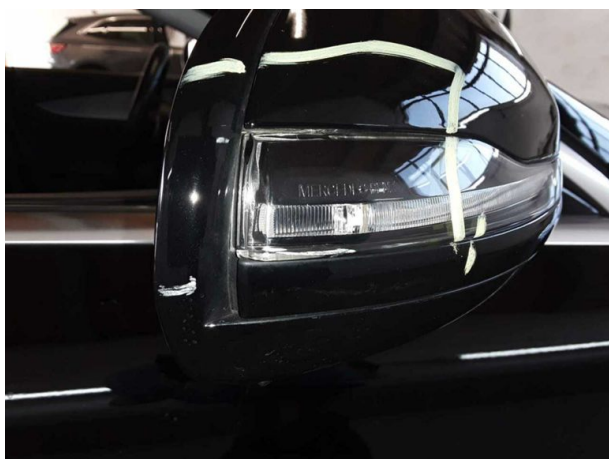
| No. | Component group | Description |
|---|---|---|
| 3 | Indicator - front | Mirror - right side - Scratched - Replace |

**Damage #3:** Indicator - front: Mirror - right side - Scratched - Replace

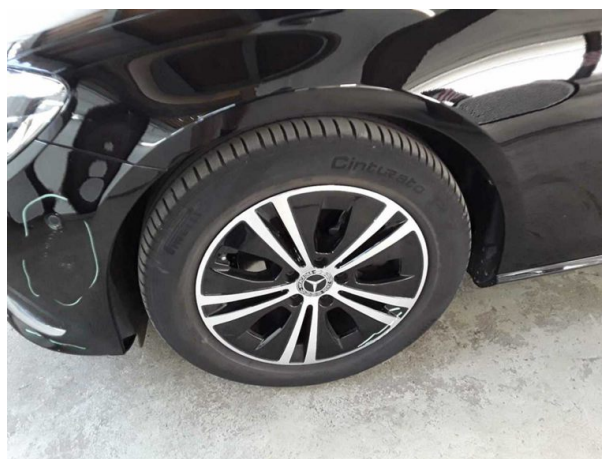
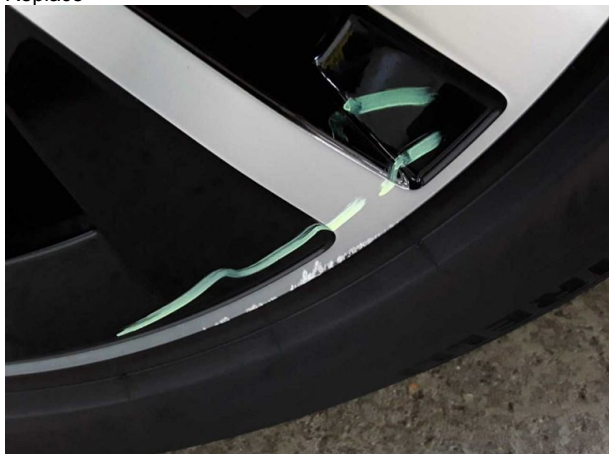
| No. | Component group | Description |
|---|---|---|
| 4 | Wheel / tyres | Alloy rim - front left side - Scratched - Loss in value |

**Damage #4:** Wheel / tyres: Alloy rim - front left side - Scratched - Loss in value

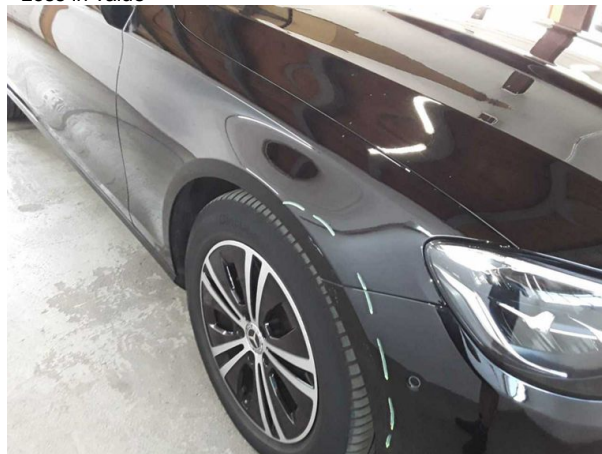
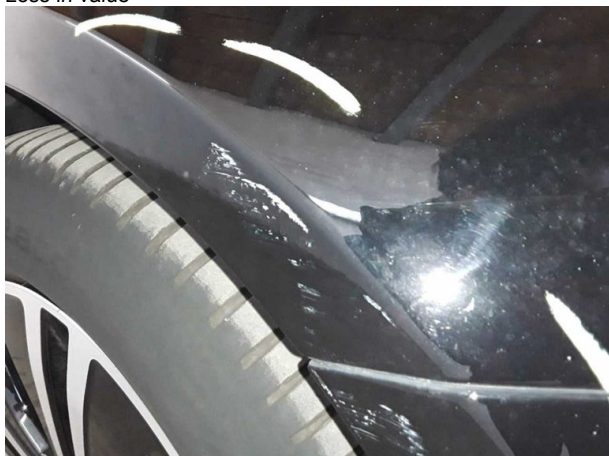
| No. | Component group | Description |
|---|---|---|
| 5 | Mudguard - right side | Mudguard - right side - Scratched - Smart repair |

**Damage #5:** Mudguard - right side: Mudguard - right side - Scratched - Smart repair

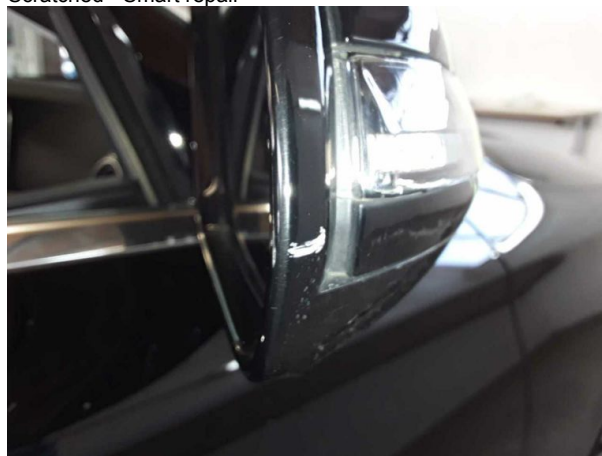
| No. | Component group | Description |
|---|---|---|
| 6 | Wing mirror - right side | Mirror housing - Scratched - Smart repair |

**Damage #6:** Wing mirror - right side: Mirror housing - Scratch... - Smart repair

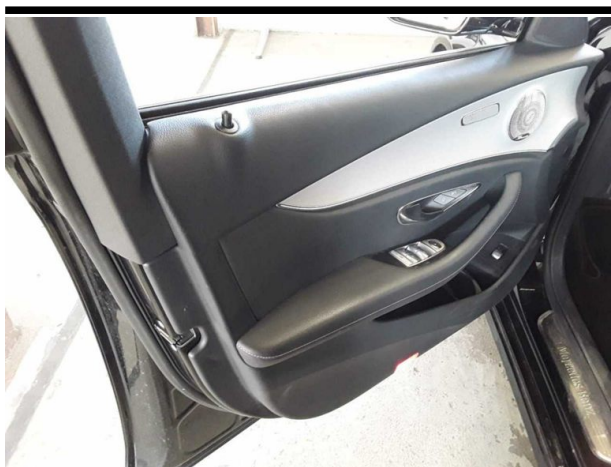
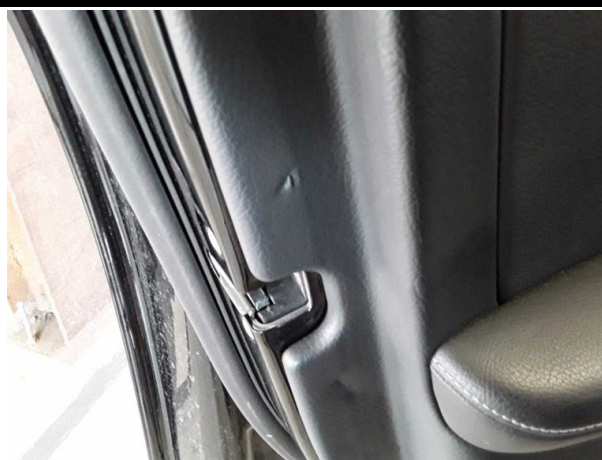
| No. | Component group | Description |
|---|---|---|
| 7 | Trim / covers | Door trim - front left side - Damaged - Replace |

**Damage #7:** Trim / covers: Door trim - front left side - Damaged - Replace

**Damage #7:** Trim / covers: Door trim - front left side - Damag... - Replace

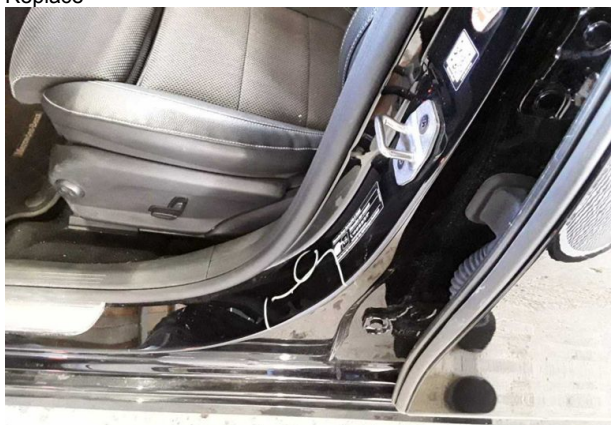
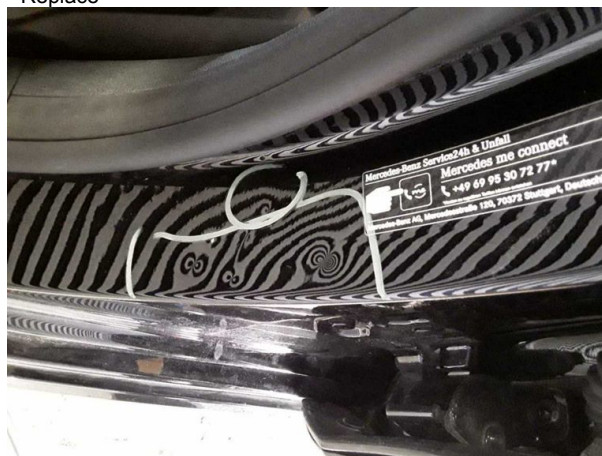
| No. | Component group | Description |
|---|---|---|
| 8 | Sill - left side | Sill - Dent / paintcoat damage - Repair and paint |

**Damage #8:** Sill - left side: Sill - Dent / paintcoat damage - Repair and paint

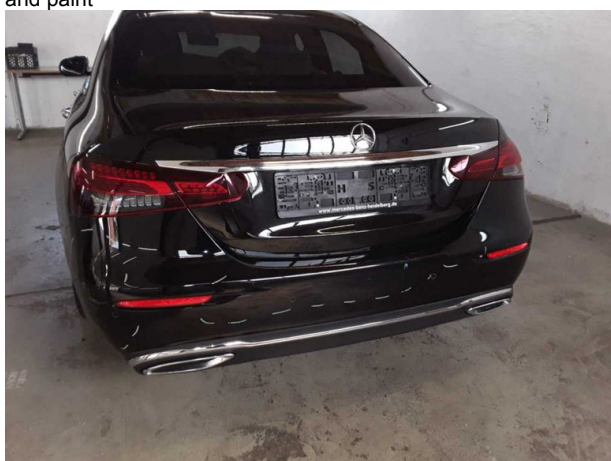
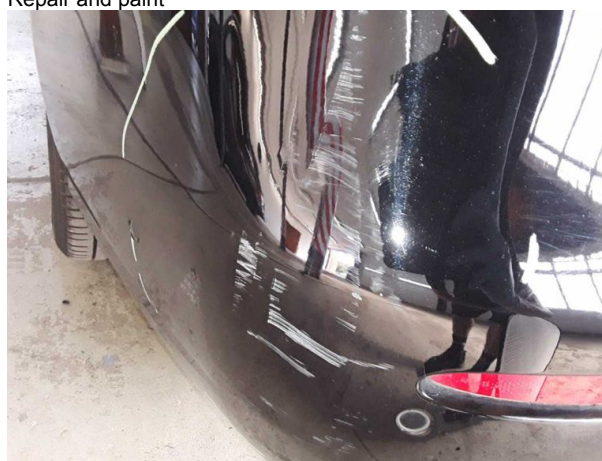
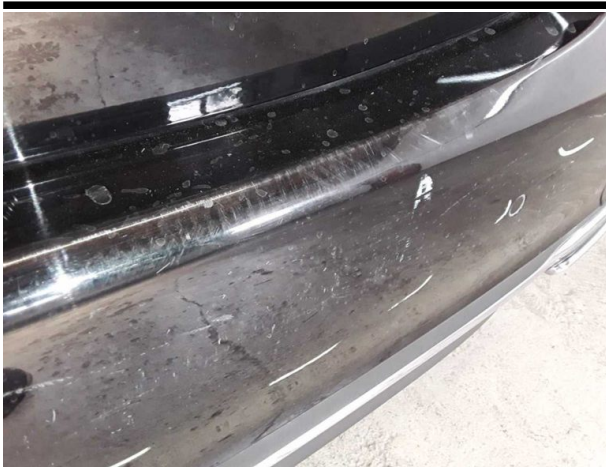
| No. | Component group | Description |
|---|---|---|
| 9 | Rear bumper | Bumper with Parktronic - Scratched - Repair and paint |

**Damage #9:** Rear bumper: Bumper with Parktronic - Scratched - Repair and paint

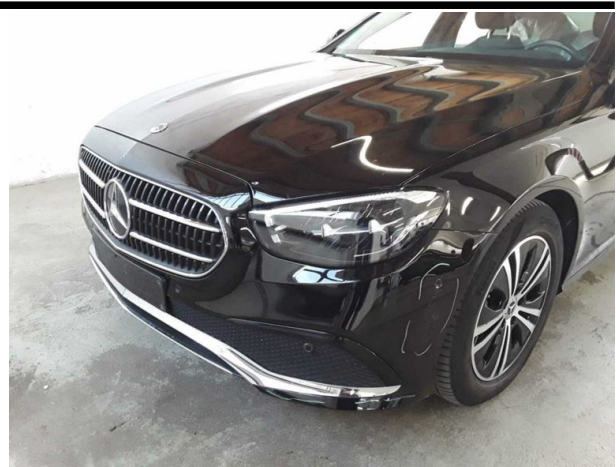
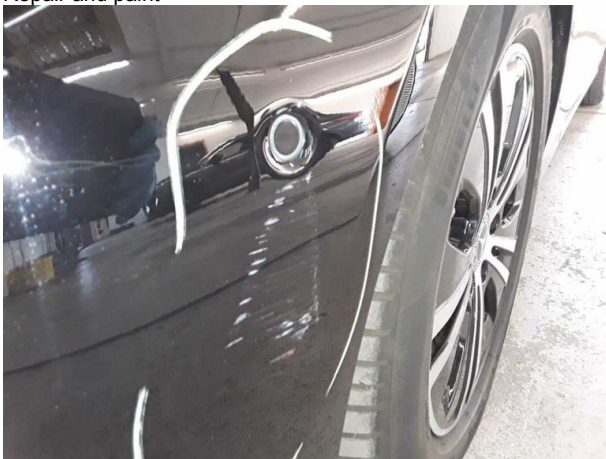
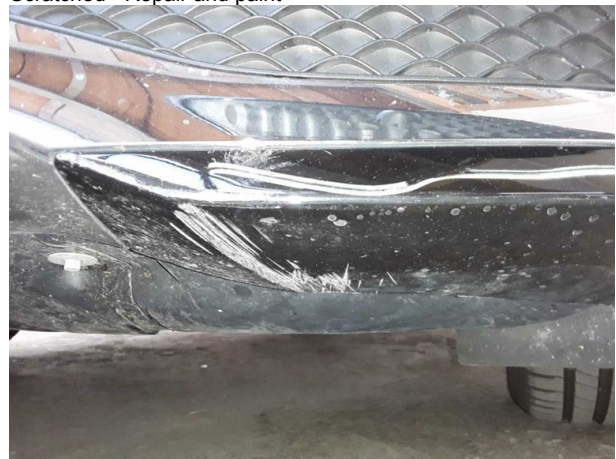
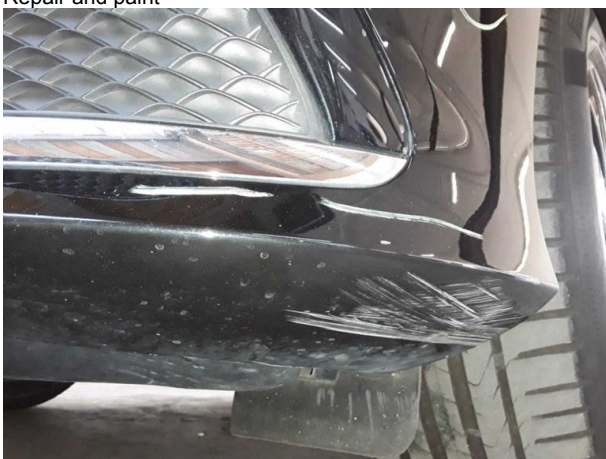
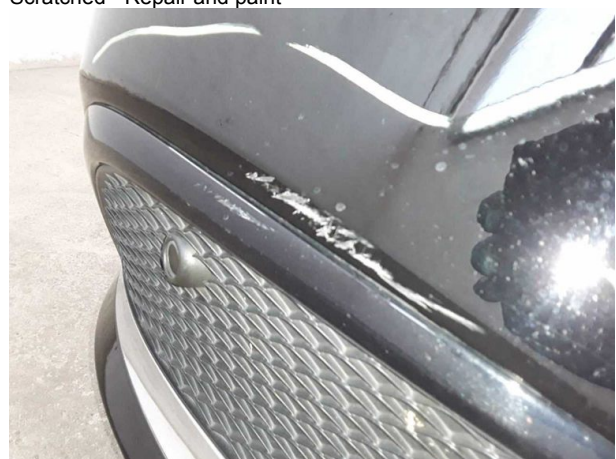
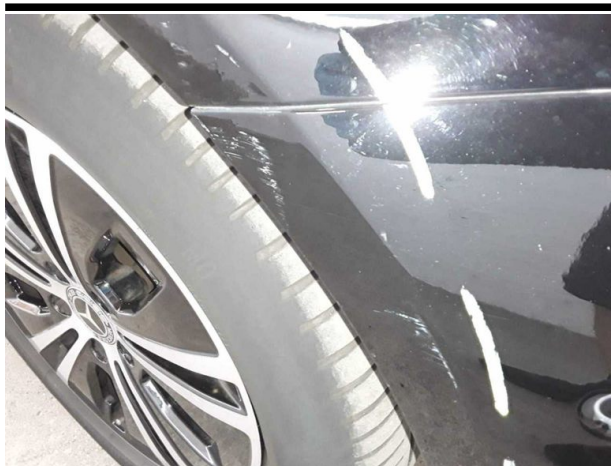
| No. | Component group | Description |
|---|---|---|
| 10 | Front bumper | Bumper with Parktronic - Scratched - Repair and paint |

**Damage #10:** Front bumper: Bumper with Parktronic - Scratched - Repair and paint

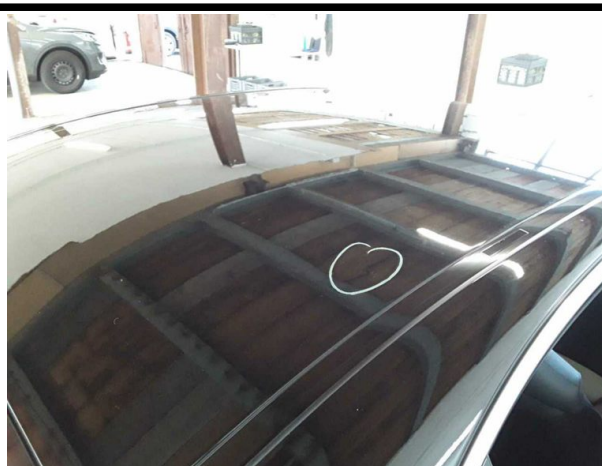
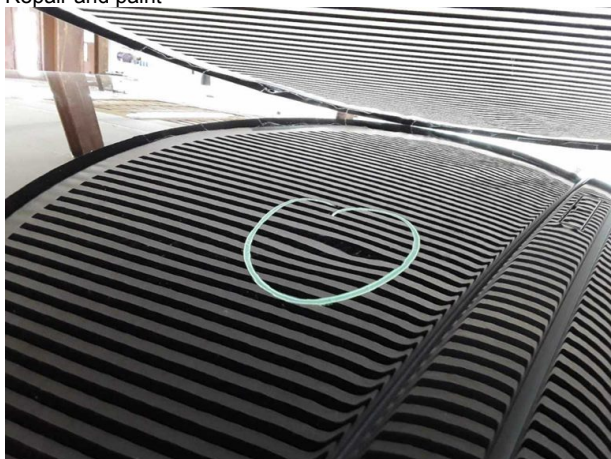
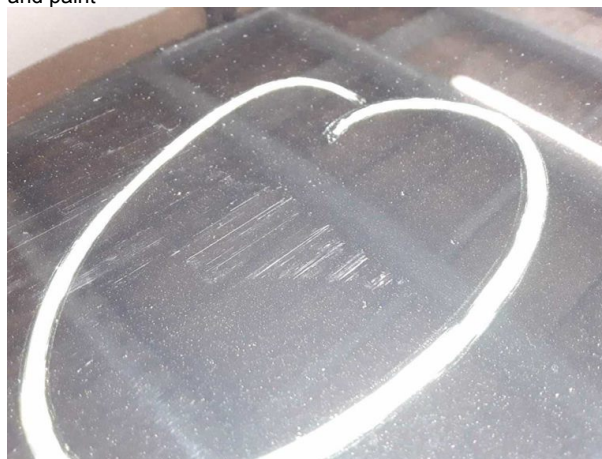
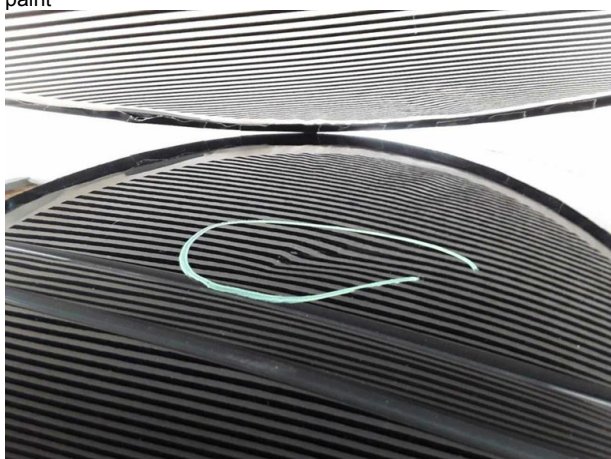
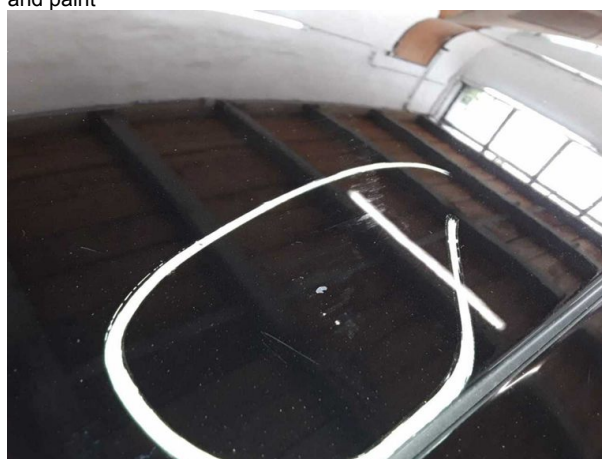
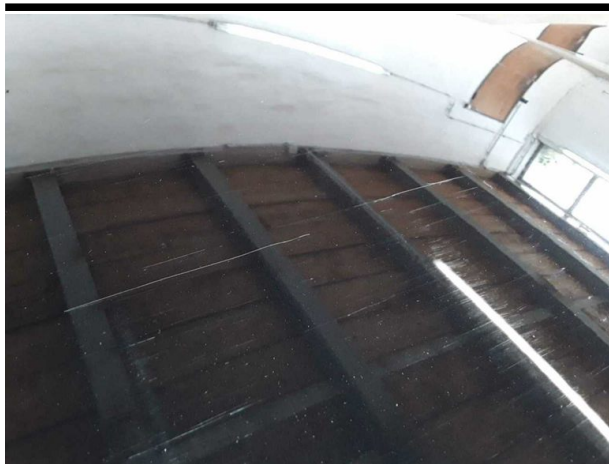
| No. | Component group | Description |
|---|---|---|
| 11 | Roof | Roof - Dent / paintcoat damage - Repair and paint |

**Damage #11:** Roof: Roof - Dent / paintcoat damage - Repair and paint
