# UNABHÄNGIGES BATTERIE ZERTIFIKAT

MARKE: Peugeot  
MODELL: e-Rifter - 50 kWh

## Verkaufsbericht

**Fahrzeugident.-Nr.** VR3EZZKXZPJ556723

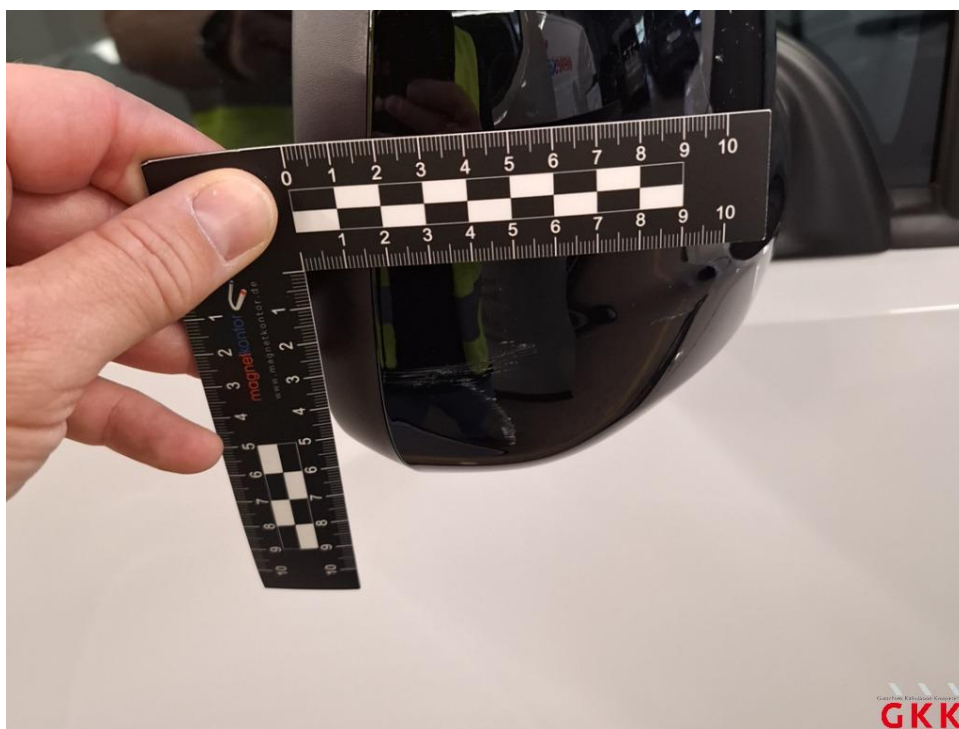
Bild 14 Spiegelgehäuse rechts, Kappe -lackiert-, verkratzt, lackieren ohne LV

| Wertbeeinflussende Faktoren | | |
|---|---|---|
| Spiegelgehäuse rechts Kappe -lackiert-, verkratzt, lackieren ohne LV (Bild 14, Bild 15) | 78,45 € | 58,84 € |

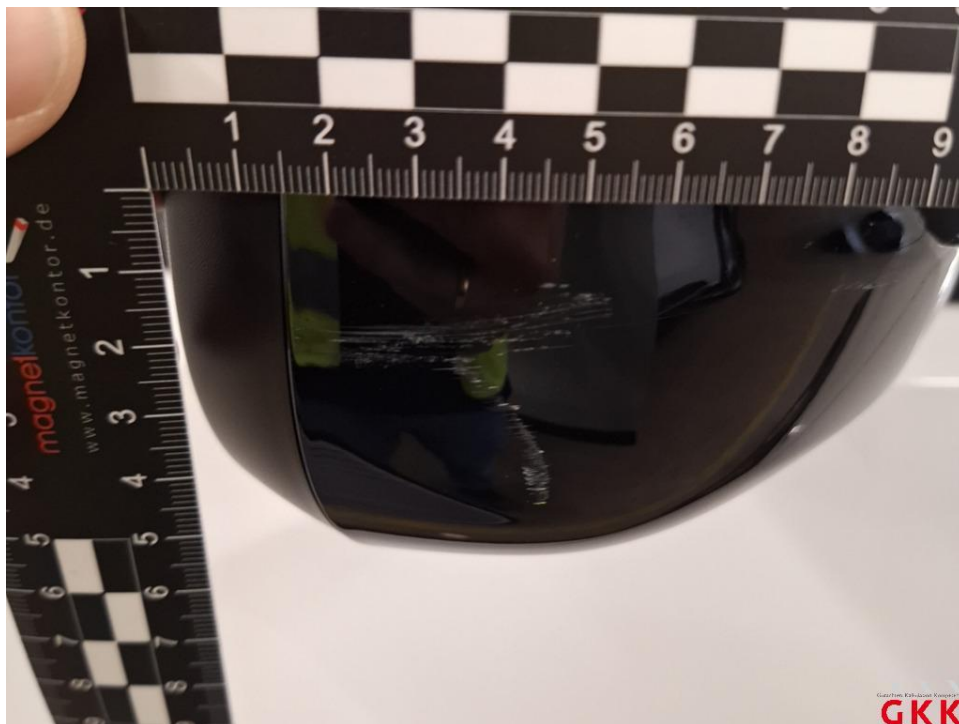
Bild 15 Spiegelgehäuse rechts, Kappe -lackiert-, verkratzt, lackieren ohne LV

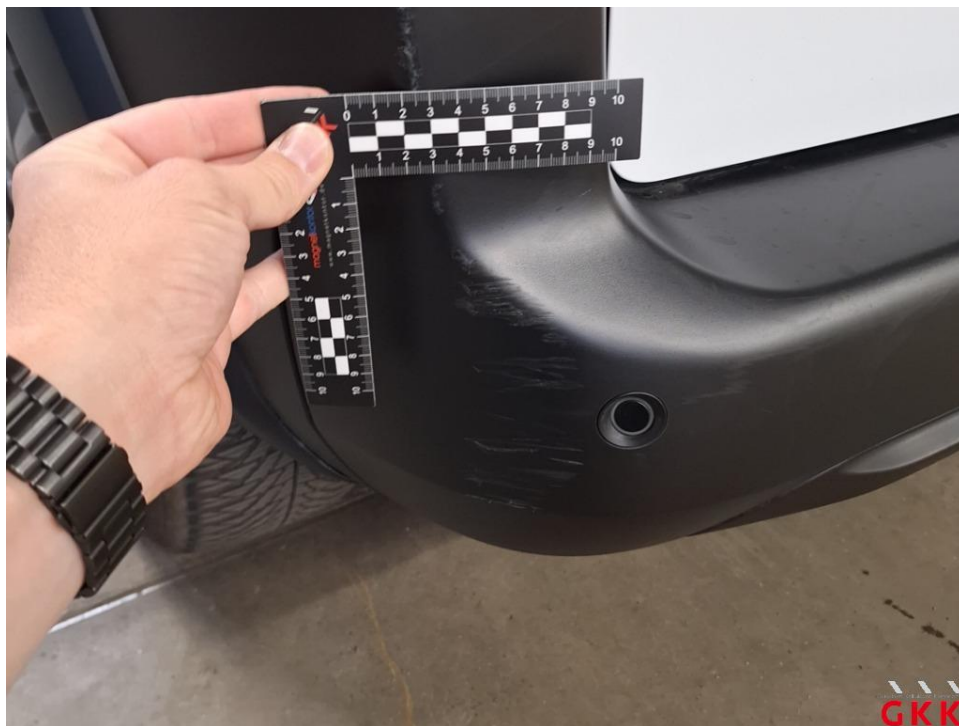
Bild 16 Stoßfänger hinten, Verkleidung -unlackiert-, verkratzt, ersetzen

| Wertbeeinflussende Faktoren | | |
|---|---|---|
| Stoßfänger hinten Verkleidung -unlackiert-, verkratzt, ersetzen (Bild 16, Bild 17) | 551,30 € | 413,48 € |

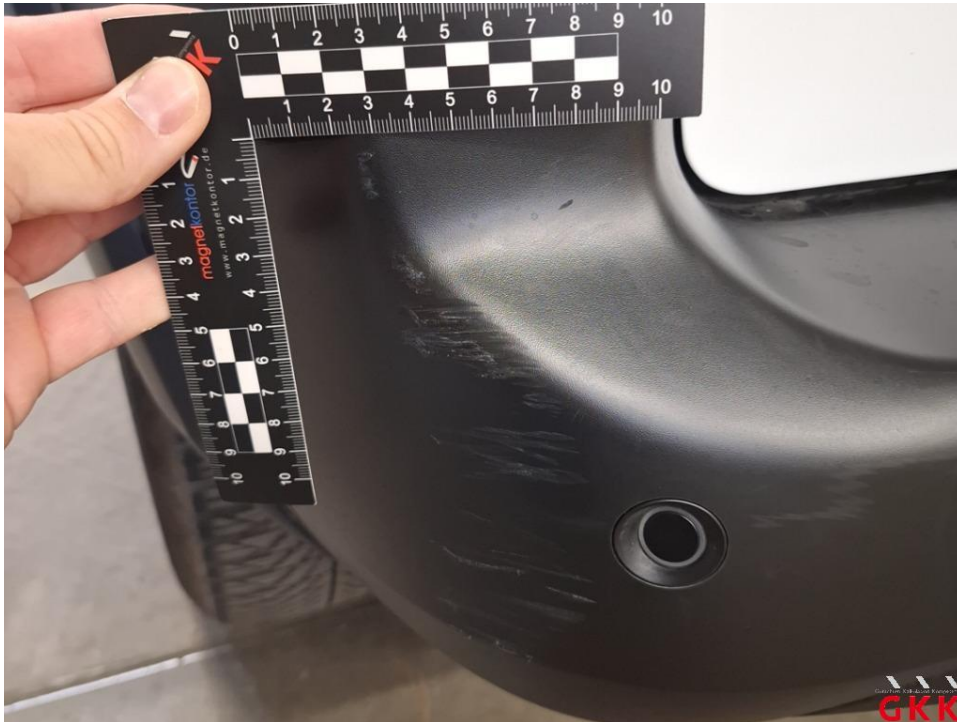
Bild 17 Stoßfänger hinten, Verkleidung -unlackiert-, verkratzt, ersetzen

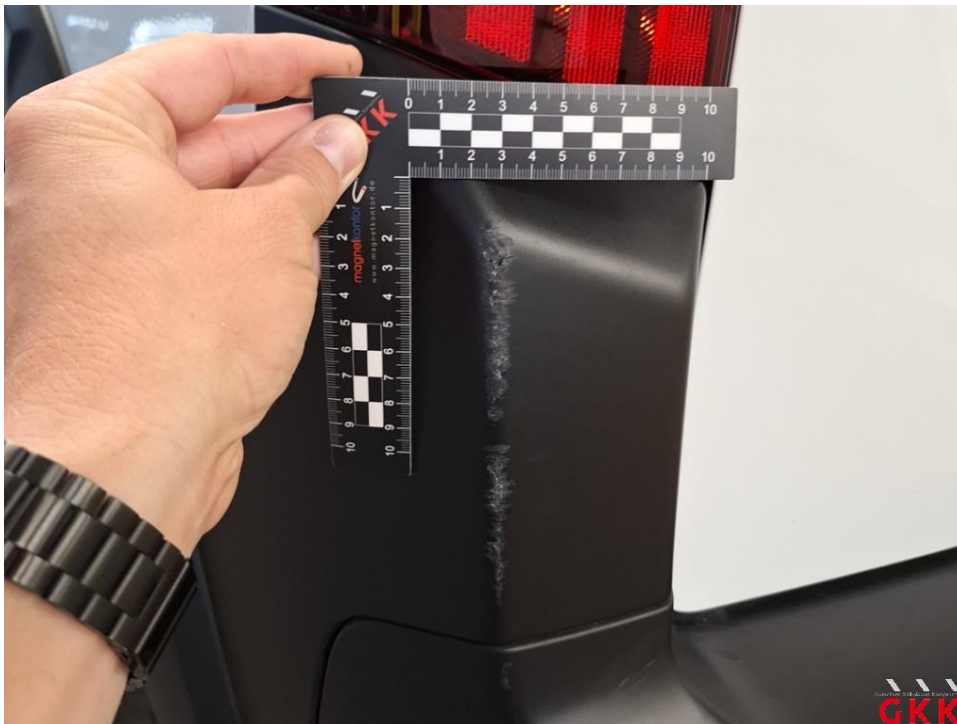
Bild 18 Stoßfänger hinten, Ecke links -unlackiert-, verkratzt, ersetzen

| Wertbeeinflussende Faktoren | | |
|---|---|---|
| Stoßfänger hinten Ecke links -unlackiert-, verkratzt, ersetzen (Bild 18, Bild 19) | 220,65 € | 165,49 € |

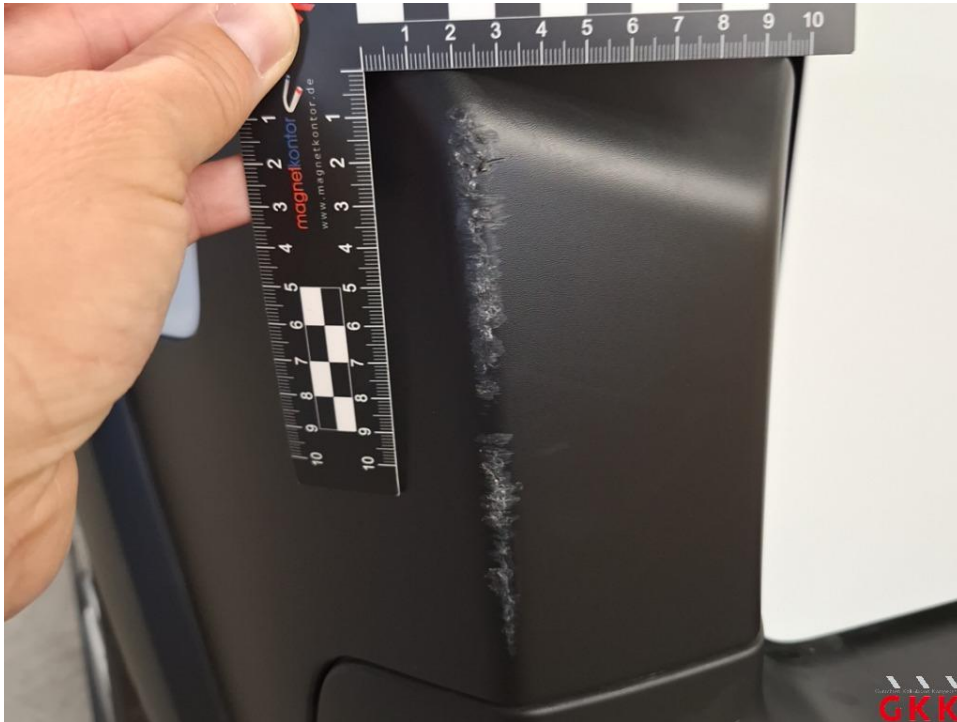
Bild 19 Stoßfänger hinten, Ecke links -unlackiert-, verkratzt, ersetzen

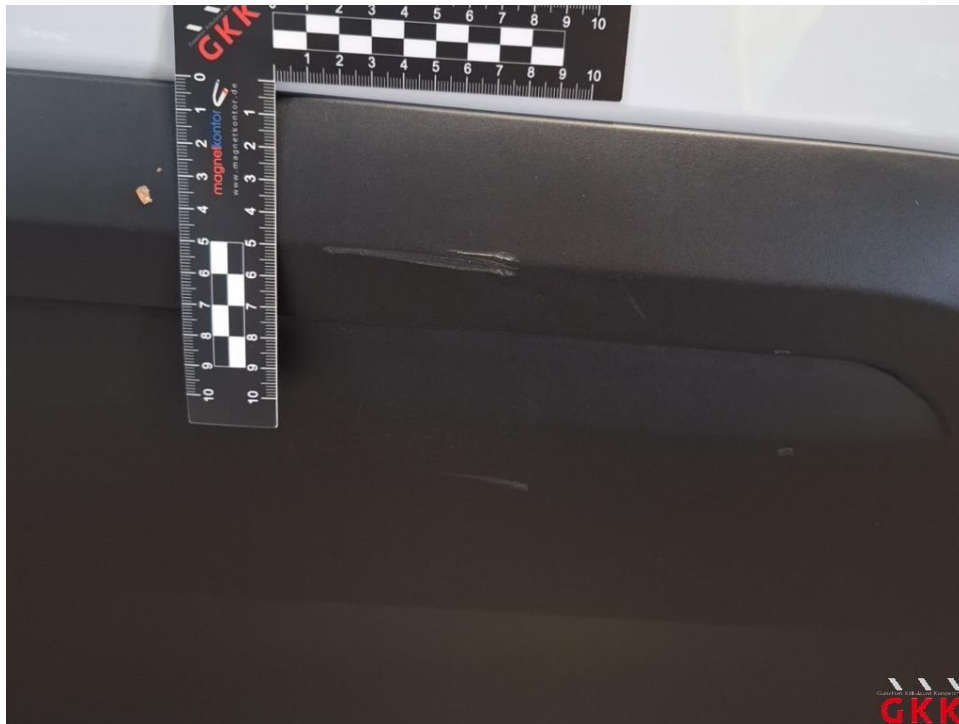
Bild 21      Seitenwand links, Blende -unlackiert-, verkratzt, ersetzen

| Wertbeeinflussende Faktoren | | |
|---|---|---|
| Seitenwand links Blende -unlackiert-, verkratzt, ersetzen (Bild 20, Bild 21) | 236,77 € | 177,58 € |
