Wertgutachten

Fahrzeugident.-Nr. WFORXXTA3RRY67950

Hersteller Ford

Typ / Verkaufsbez. Transit Custom Kasten 2.0 Trend

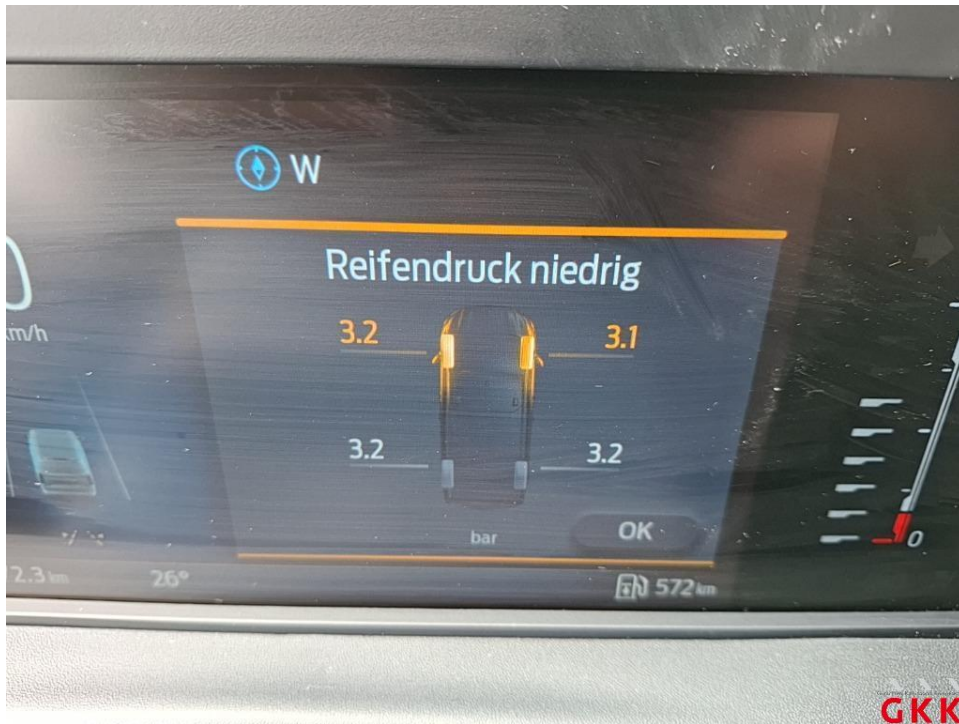
Bild 15 Kombiinstrument, Reifendruckkontrolle, aktiv, prüfen

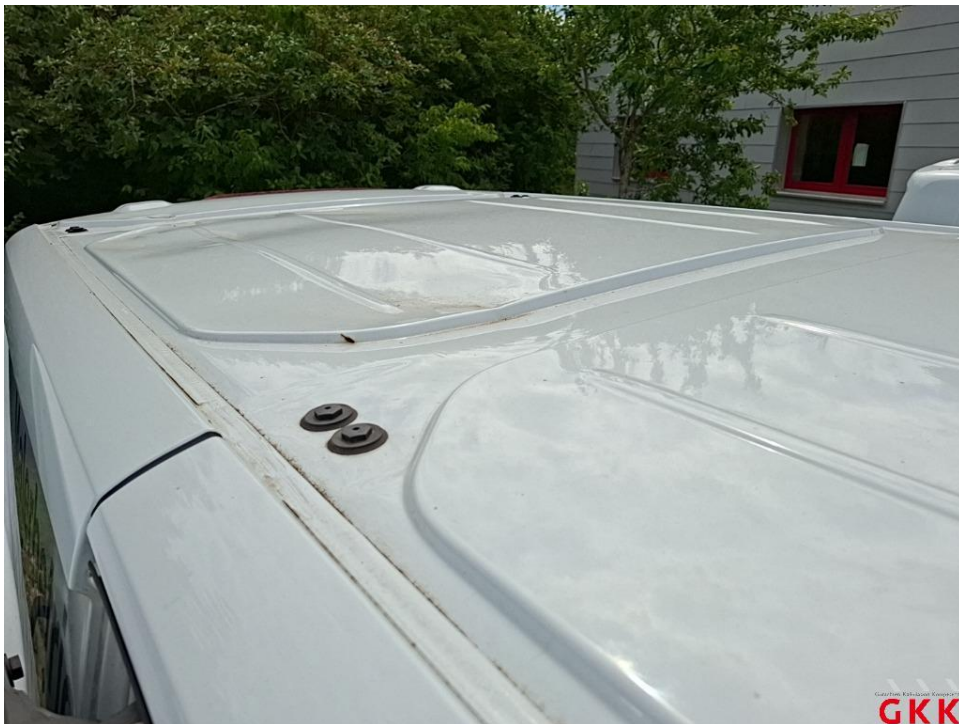
Bild 16 Dach, hinten, beschädigt, instand setzen - lackieren

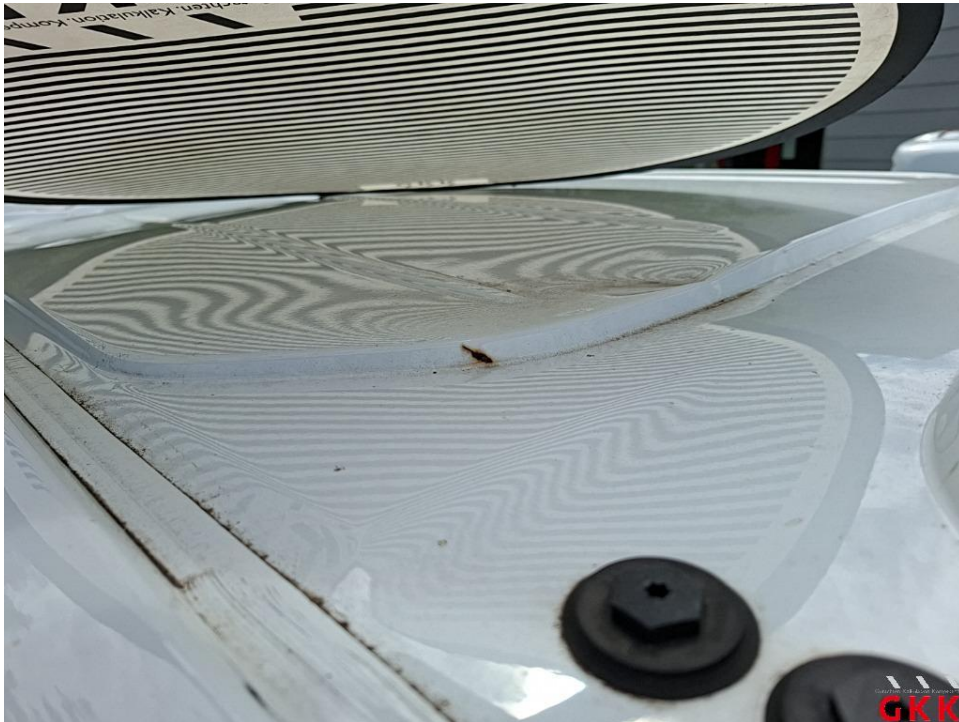
Bild 17 Dach, hinten, beschädigt, instand setzen - lackieren

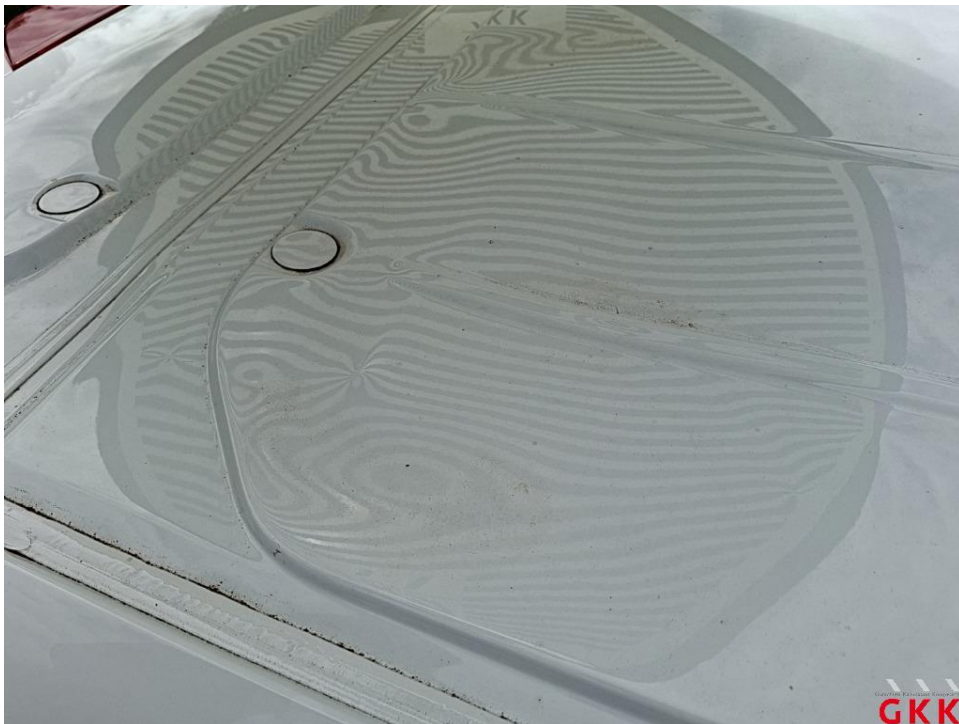
Bild 18 Dach, hinten, beschädigt, instand setzen - lackieren

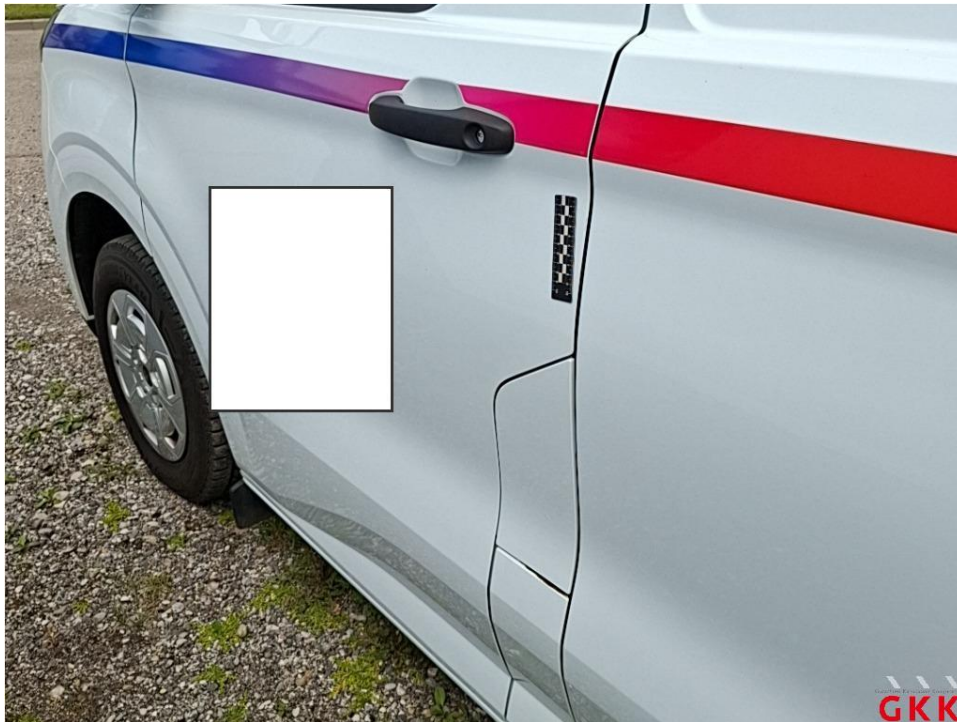
Bild 19 Tür vorne links, Kante, verkratzt, auslegen, schleifen, polieren

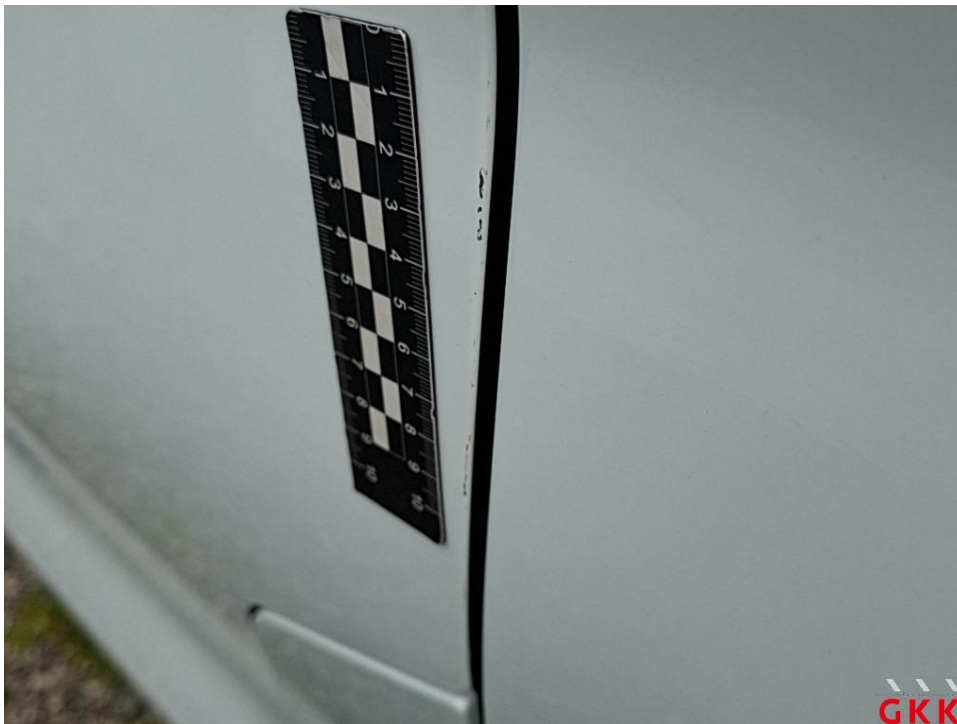
Bild 20 Tür vorne links, Kante, verkratzt, auslegen, schleifen, polieren

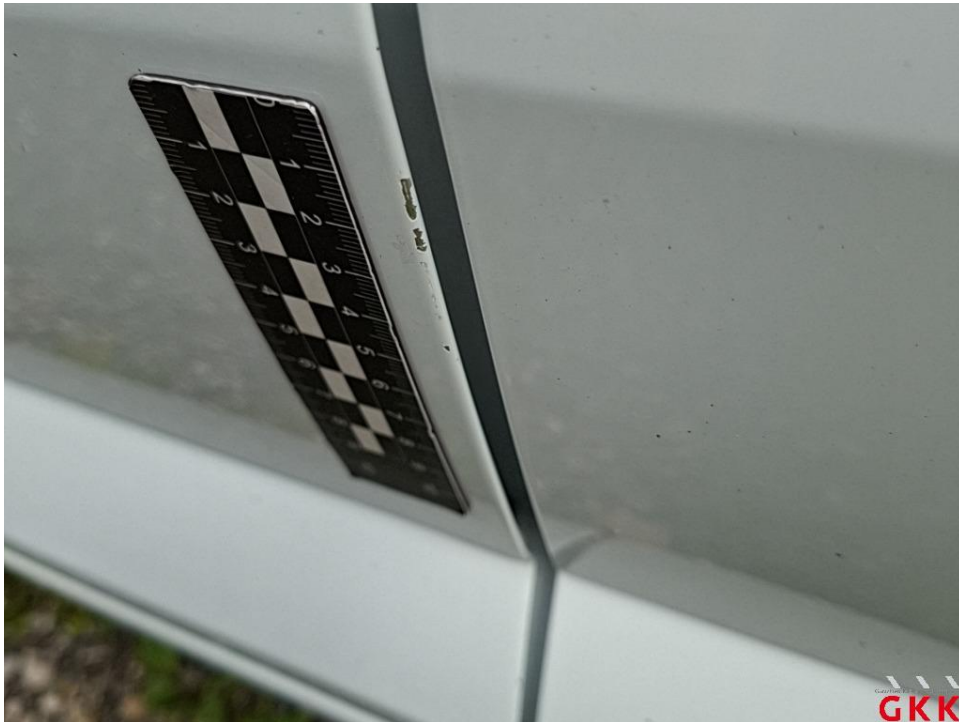
Bild 21 Tür vorne links, Kante, verkratzt, auslegen, schleifen, polieren

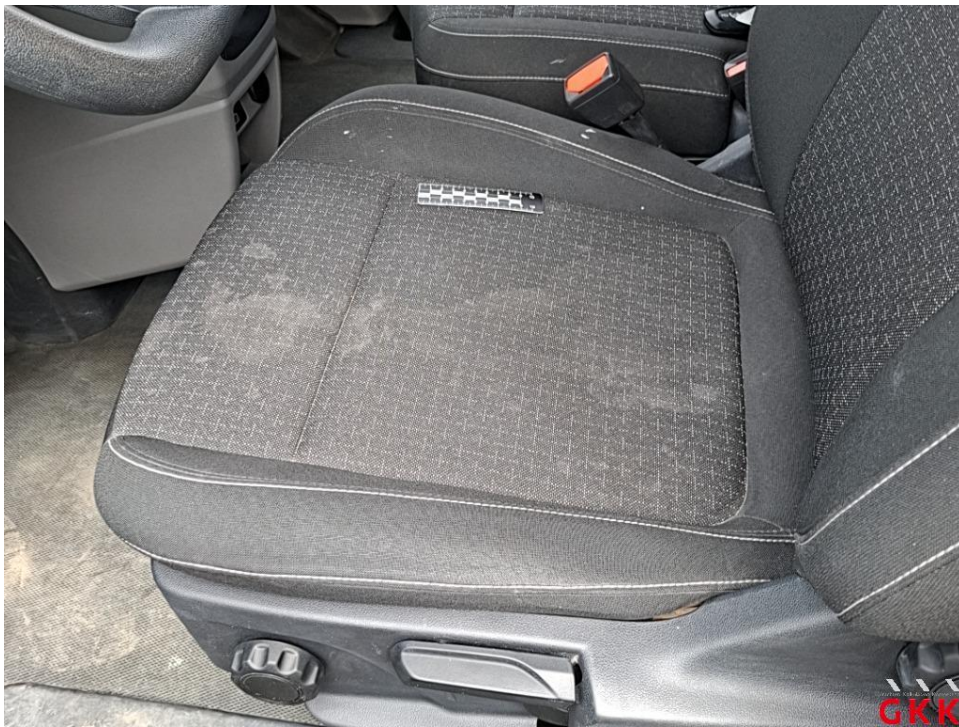
Bild 22 Sitz vorne links, Bezug Sitzkissen -Stoff-, verschmutzt, aufbereiten

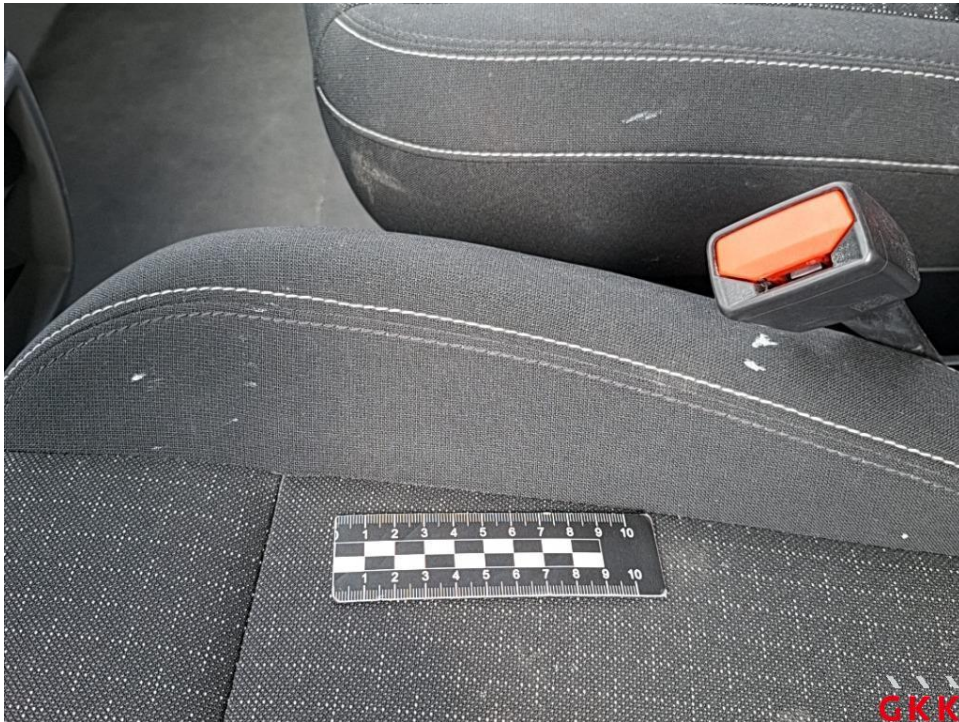
Bild 23 Sitz vorne links, Bezug Sitzkissen -Stoff-, verschmutzt, aufbereiten

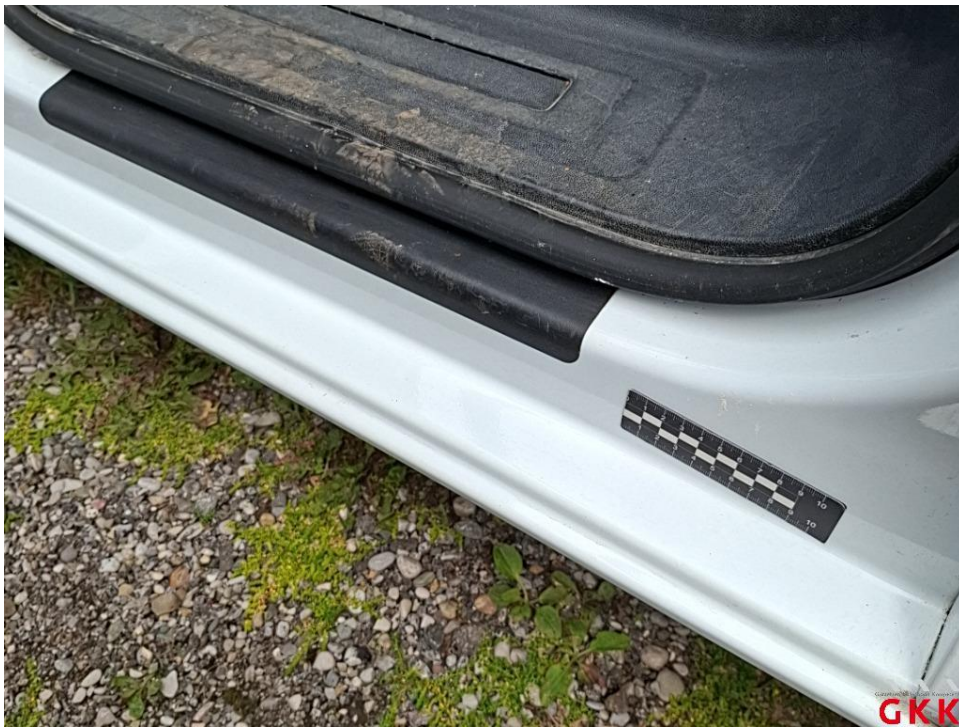
Bild 24 Tür vorne links, Einstieg, beschädigt, Smartrepair

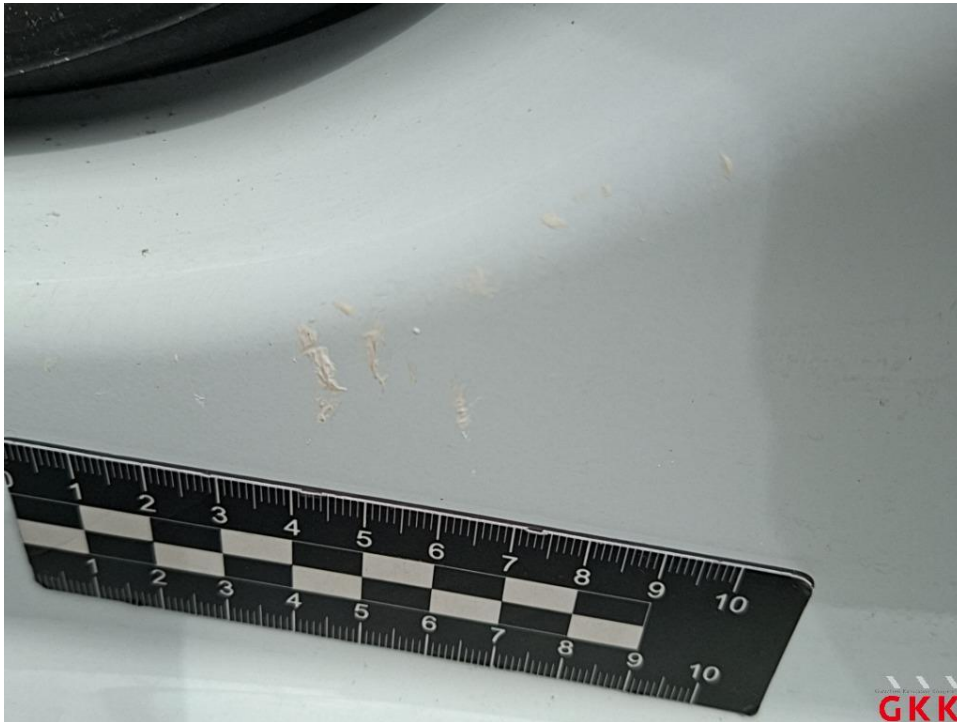
Bild 25 Farbanhaftung Tür vorne links, Einstieg, beschädigt, Smartrepair

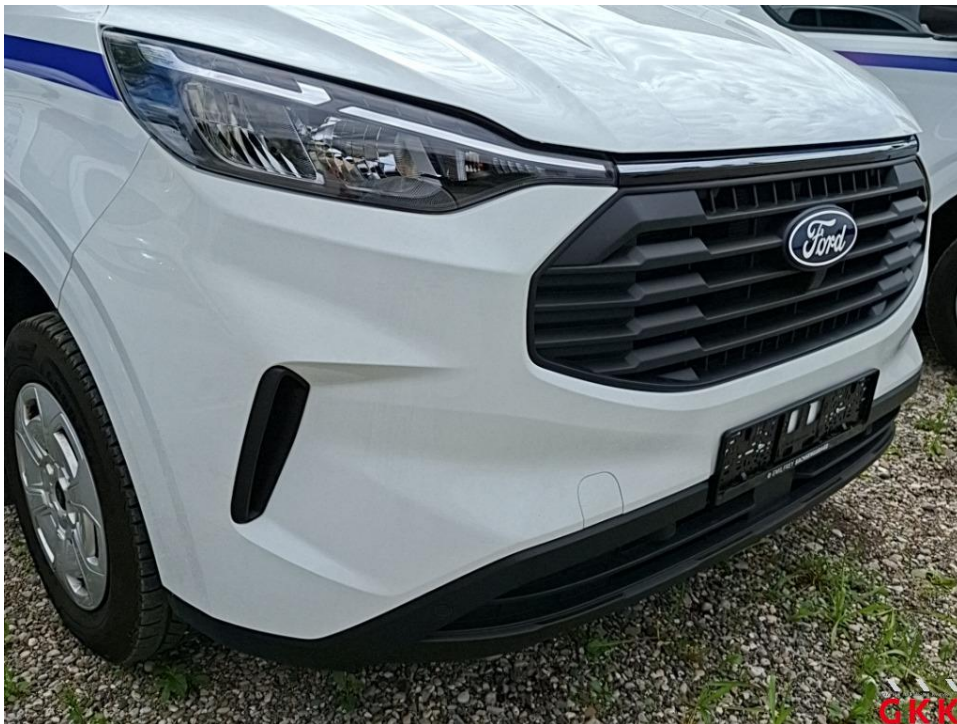
Wertbeeinflussende Faktoren		
Front (Angaben ohne MwSt.)	Reparaturkosten	MW
Stoßfänger vorne Verkleidung oberhalb -lackiert-, verkratzt, auslegen, schleifen, polieren (Bild 26, Bild 27, Bild 28)	47,86 €	47,86 €
Dach (Angaben ohne MwSt.)	Reparaturkosten	MW
Dach hinten, beschädigt, instand setzen - lackieren (Bild 16, Bild 17, Bild 18)	1145,35 €	1033,37 €
Seite links (Angaben ohne MwSt.)	Reparaturkosten	MW
Tür vorne links Einstieg, beschädigt, Smartrepair (Bild 24, Bild 25)	47,86 €	47,86 €
Tür vorne links Kante, verkratzt, auslegen, schleifen, polieren (Bild 19, Bild 20, Bild 21)	47,86 €	47,86 €
Seitenwand links, beschädigt, instand setzen - lackieren (Bild 43, Bild 44)	2111,66 €	1830,80 €
Seite rechts (Angaben ohne MwSt.)	Reparaturkosten	MW
Tür vorne rechts, beschädigt, instand setzen - lackieren (Bild 29, Bild 30)	998,37 €	884,51 €
Schiebetür rechts, Spaltmaß fehlerhaft, instand setzen (Bild 33, Bild 34)	47,86 €	47,86 €

Bild 26 Stoßfänger vorne, Verkleidung oberhalb -lackiert-, verkratzt, auslegen, schleifen, polieren

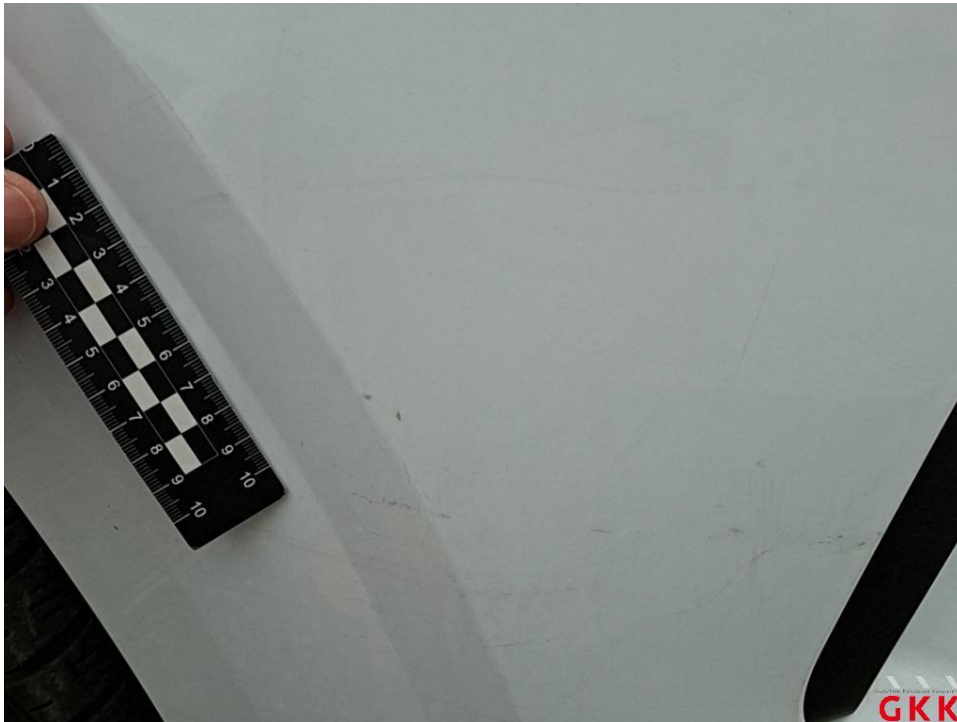
Bild 27 Stoßfänger vorne, Verkleidung oberhalb -lackiert-, verkratzt, auslegen, schleifen, polieren

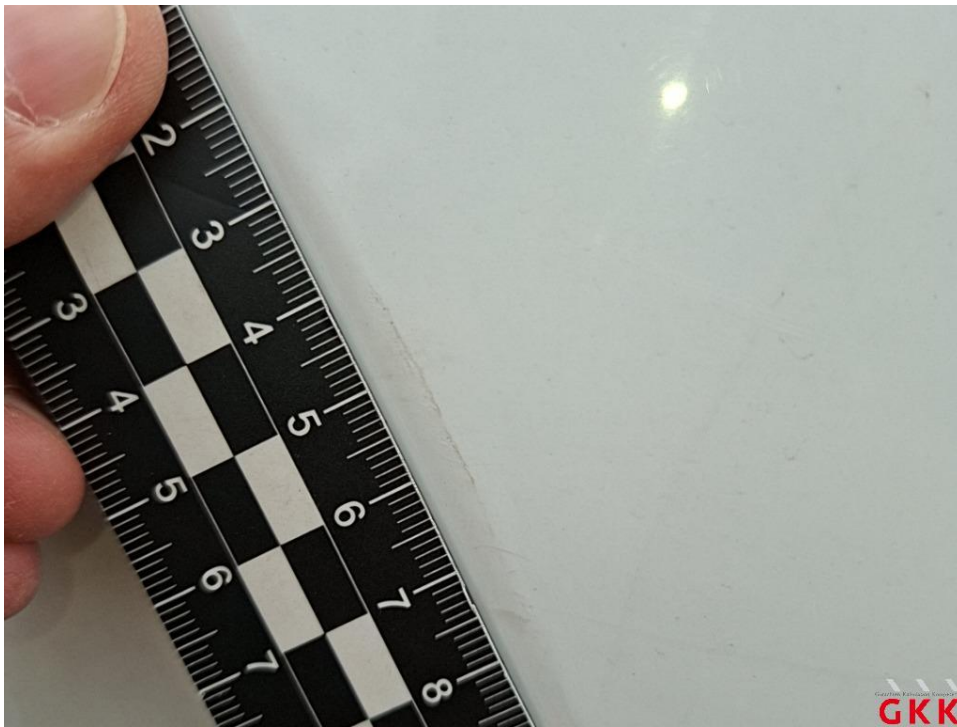
Bild 28 Stoßfänger vorne, Verkleidung oberhalb -lackiert-, verkratzt, auslegen, schleifen, polieren

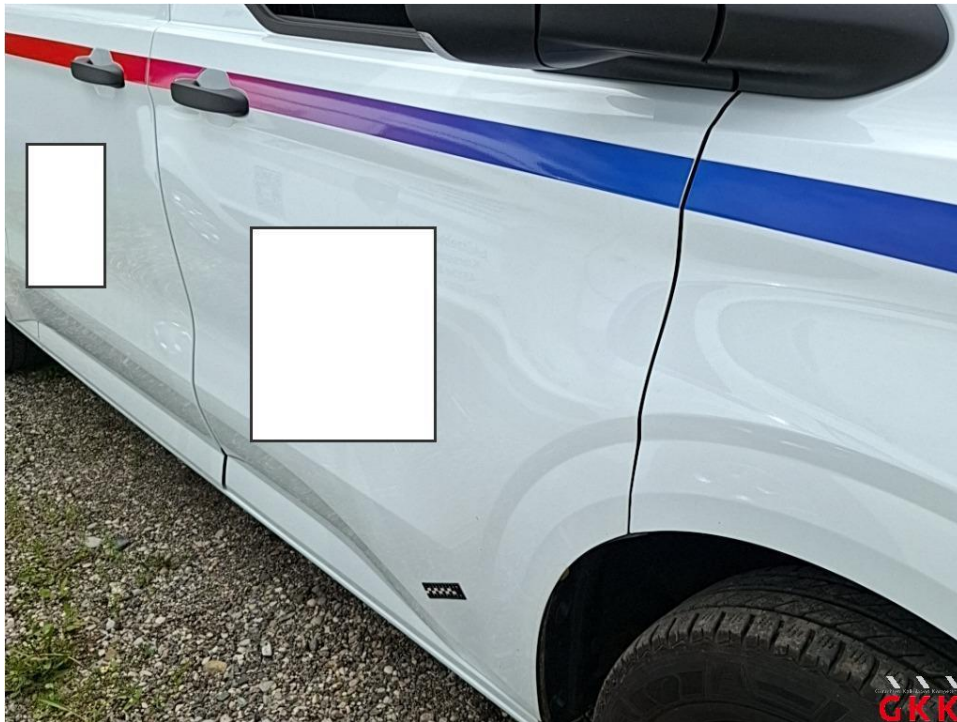
Bild 29 Tür vorne rechts, beschädigt, instand setzen - lackieren

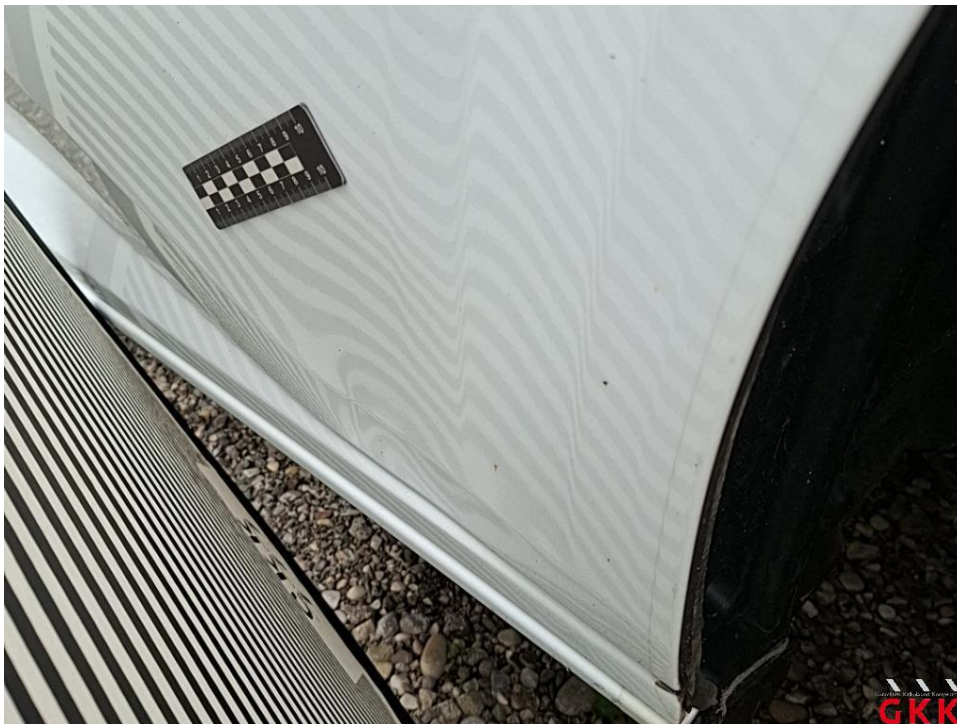
Bild 30 Tür vorne rechts, beschädigt, instand setzen - lackieren

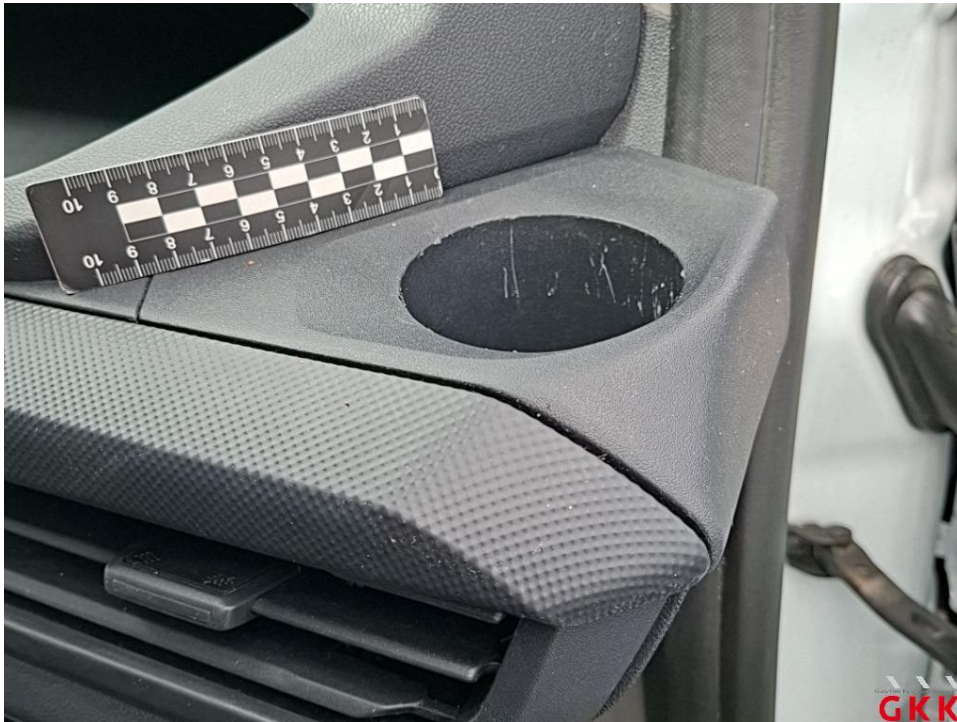
Bild 31 Armaturenbrett, Blende, verkratzt, ersetzen

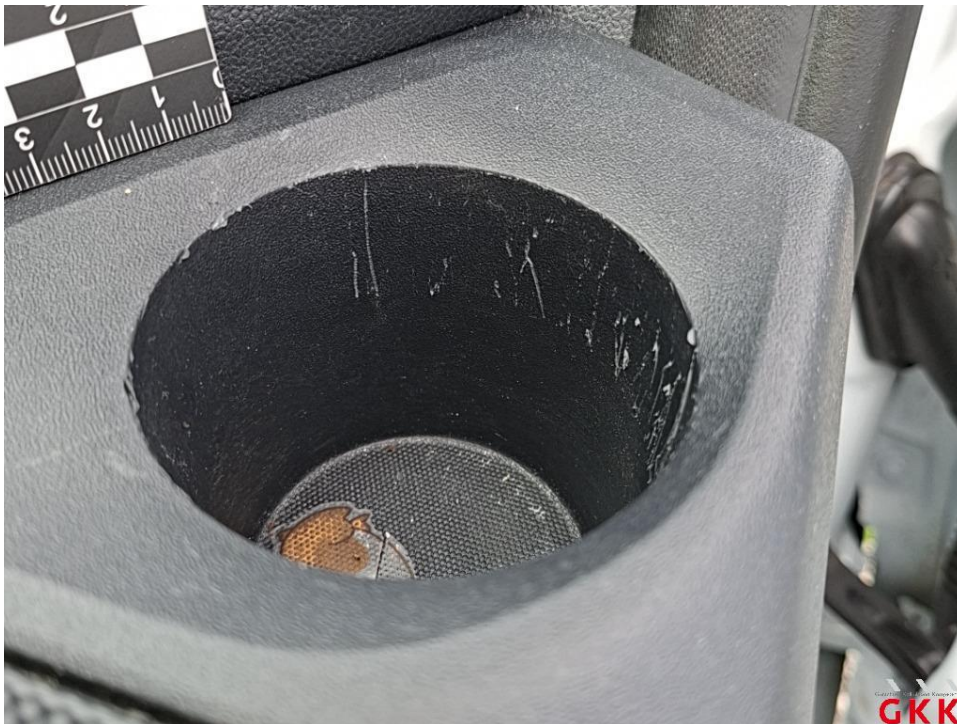
Bild 32 Armaturenbrett, Blende, verkratzt, ersetzen

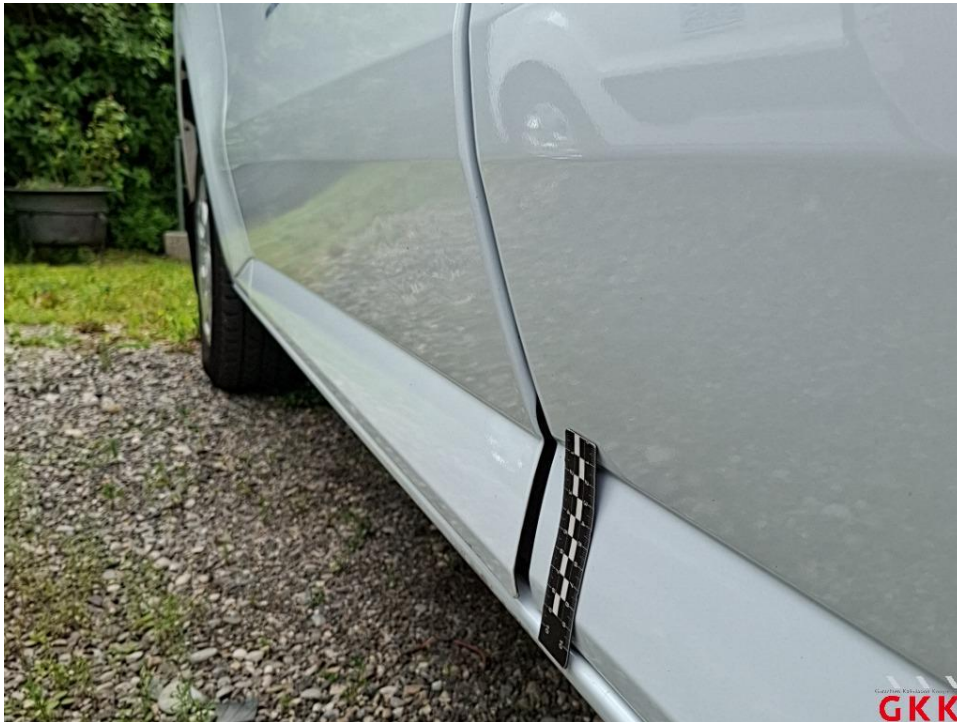
Bild 33 Schiebetür rechts, Spaltmaß fehlerhaft, instand setzen

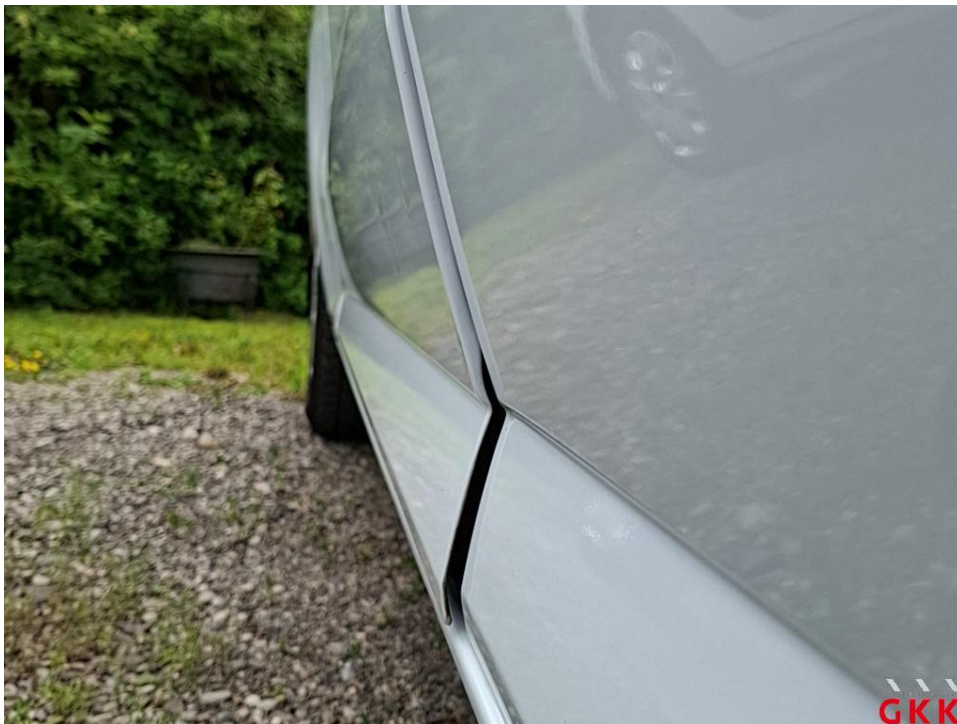
Bild 34 Schiebetür rechts, Spaltmaß fehlerhaft, instand setzen

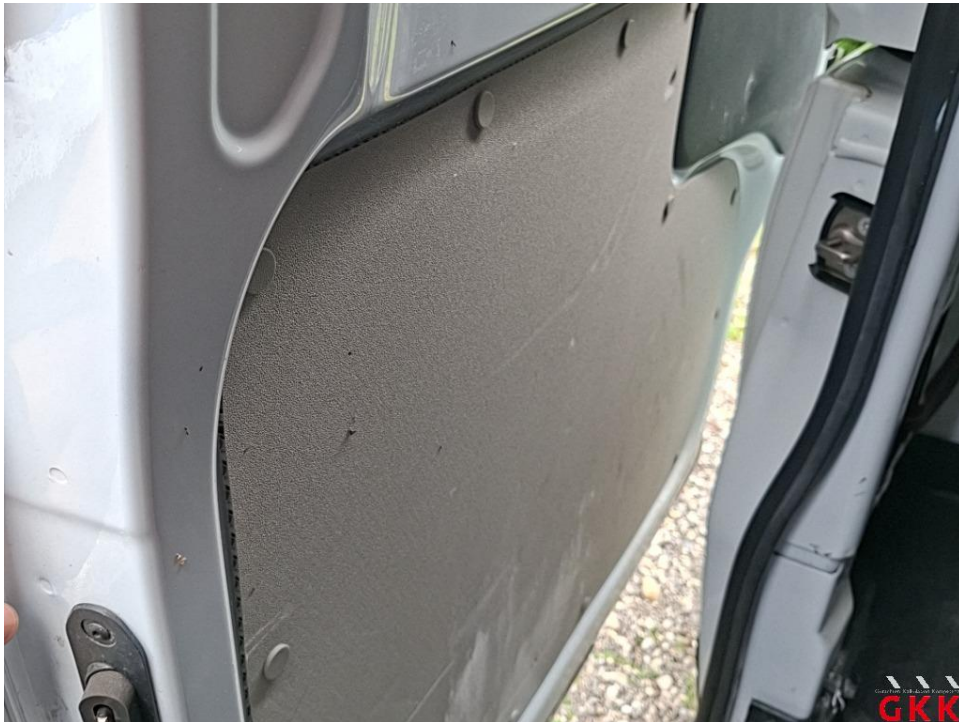
Schiebetür rechts Innenverkleidung, beschädigt, ersetzen (Bild 35, Bild 36, Bild 37)	185,49 €	157,67 €
Heck (Angaben ohne MwSt.)	Reparaturkosten	MW
Stoßfänger hinten Verkleidung -unlackiert-, beschädigt, ersetzen (Bild 40, Bild 41, Bild 42)	605,56 €	514,73 €
Exterieur (Angaben ohne MwSt.)	Reparaturkosten	MW
Beschriftungs- / Werbefolie, beklebt, entkleben	200,00 €	200,00 €
Interieur (Angaben ohne MwSt.)	Reparaturkosten	MW
Armaturenbrett Blende, verkratzt, ersetzen (Bild 31, Bild 32)	51,80 €	44,03 €
Sitz vorne links Bezug Sitzkissen -Stoff-, verschmutzt, aufbereiten (Bild 22, Bild 23)	63,81 €	63,81 €
Kombiinstrument Reifendruckkontrolle, aktiv, prüfen (Bild 15)	31,90 €	31,90 €
Trennwand, beschädigt, ersetzen (Bild 38, Bild 39)	757,21 €	643,63 €

Bild 35 Schiebetür rechts, Innenverkleidung, beschädigt, ersetzen

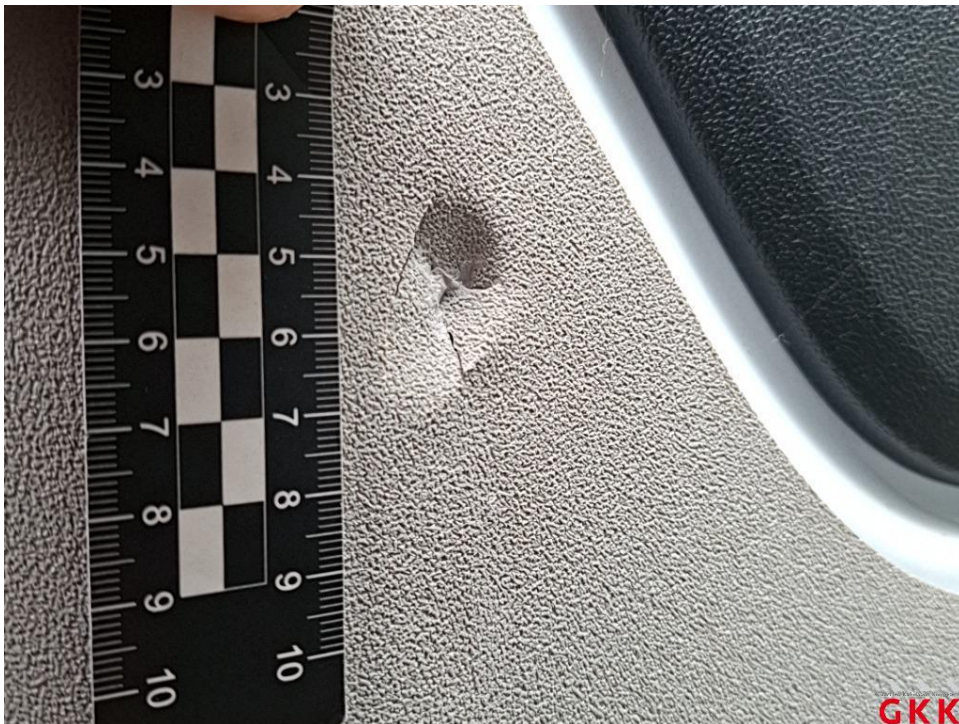
Bild 36 Schiebetür rechts, Innenverkleidung, beschädigt, ersetzen

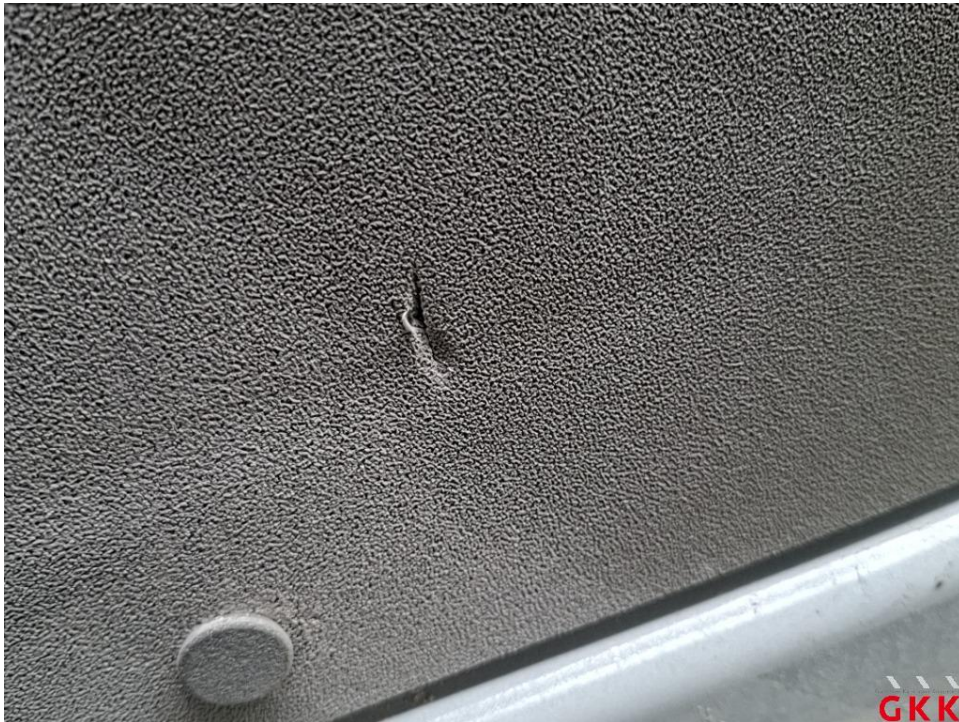
Bild 37 Schiebetür rechts, Innenverkleidung, beschädigt, ersetzen

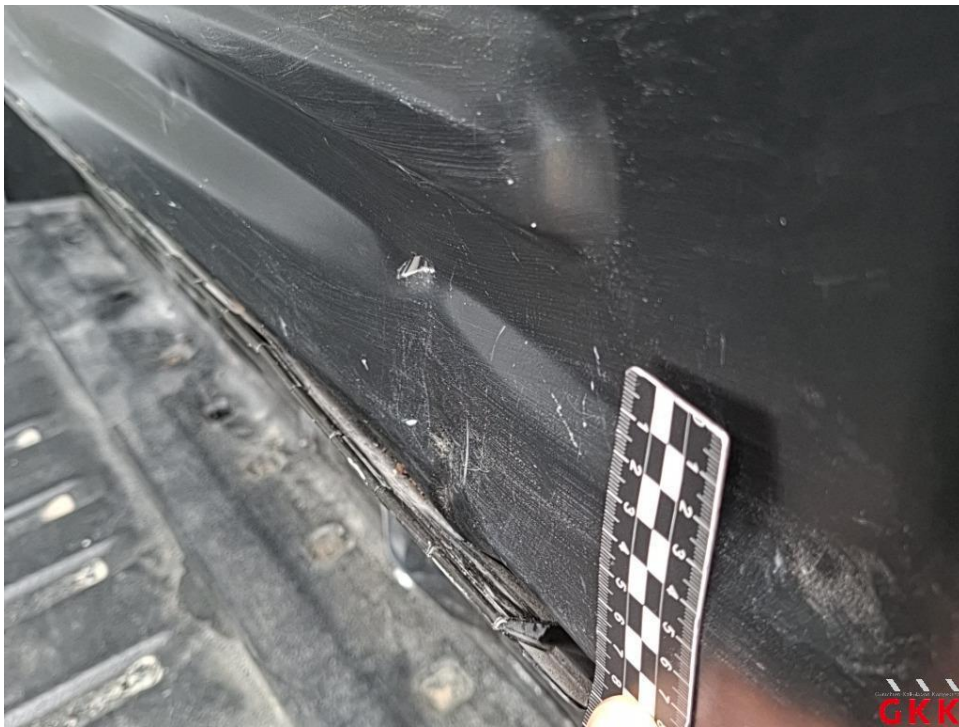
Bild 38 Trennwand, beschädigt, ersetzen

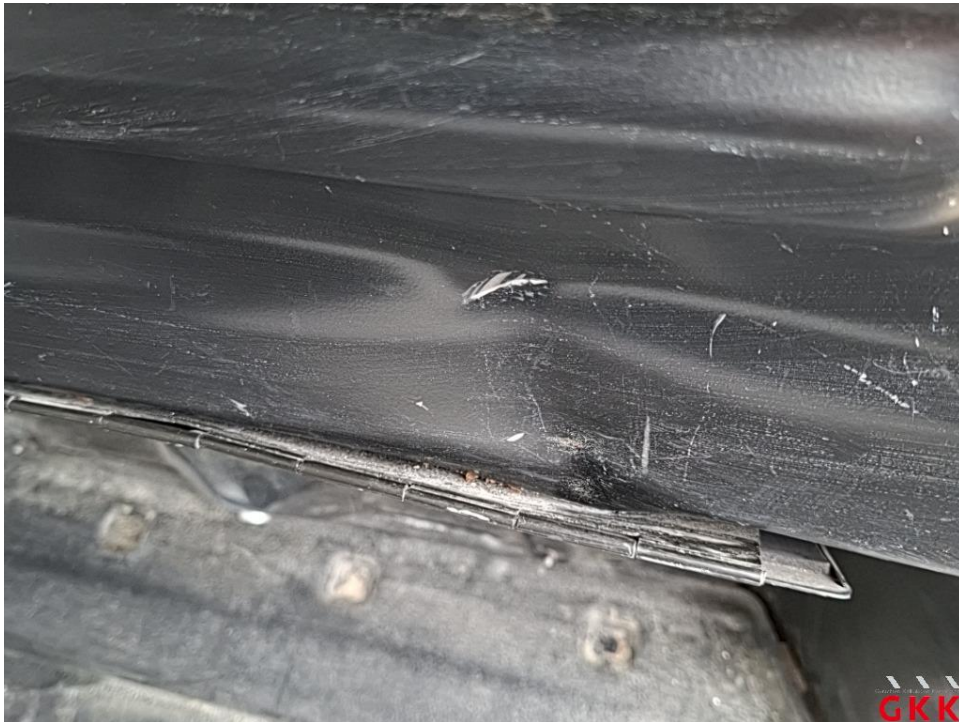
Bild 39 Trennwand, beschädigt, ersetzen

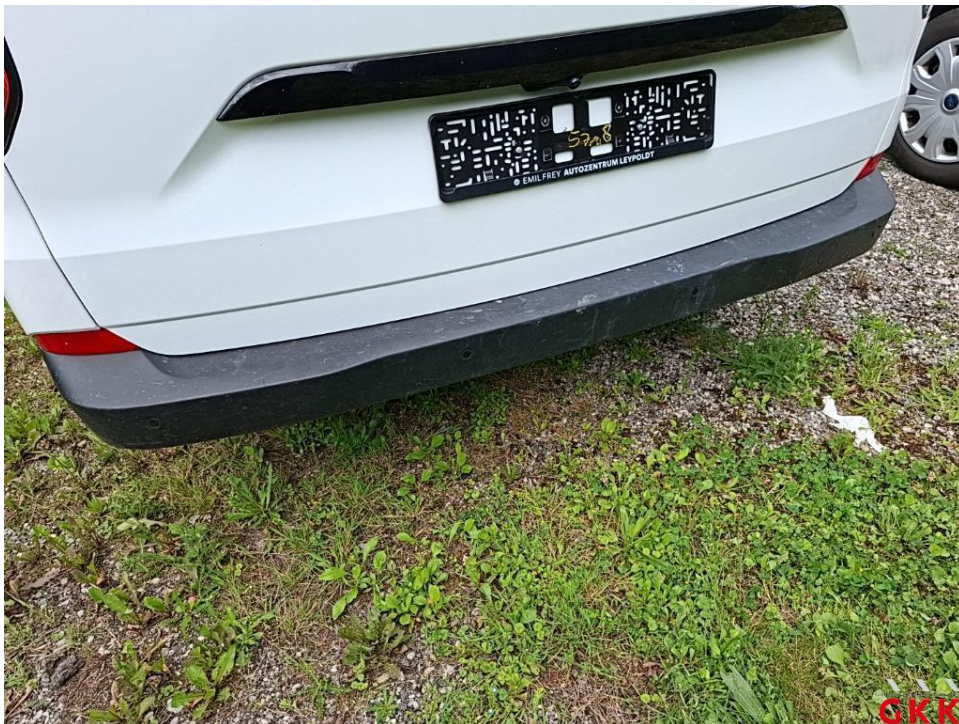
Bild 40 Stoßfänger hinten, Verkleidung -unlackiert-, beschädigt, ersetzen

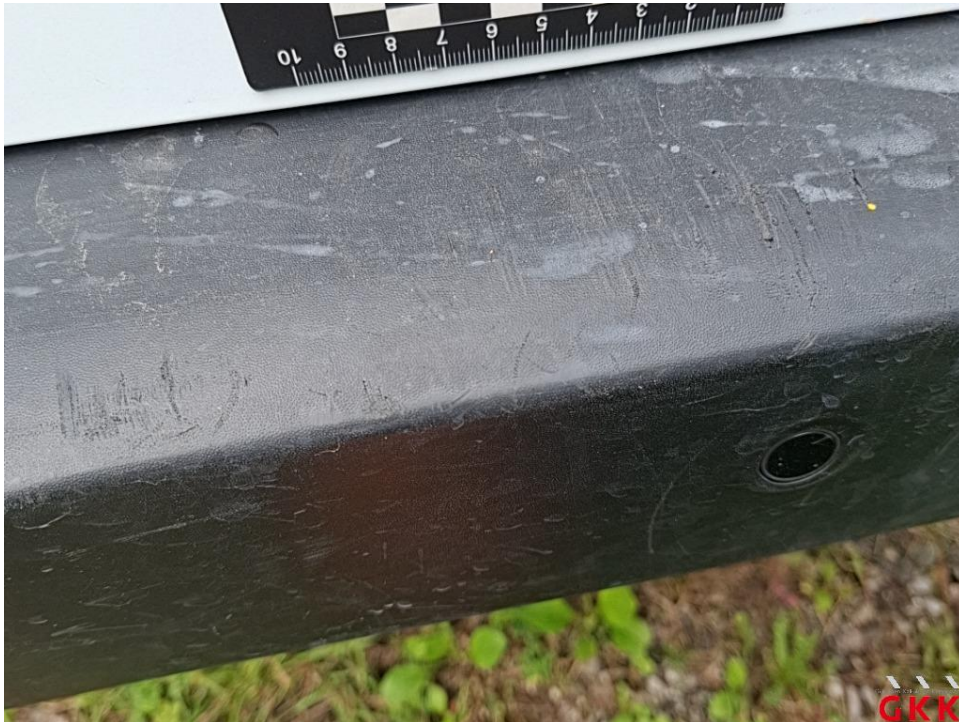
Bild 41 Stoßfänger hinten, Verkleidung -unlackiert-, beschädigt, ersetzen

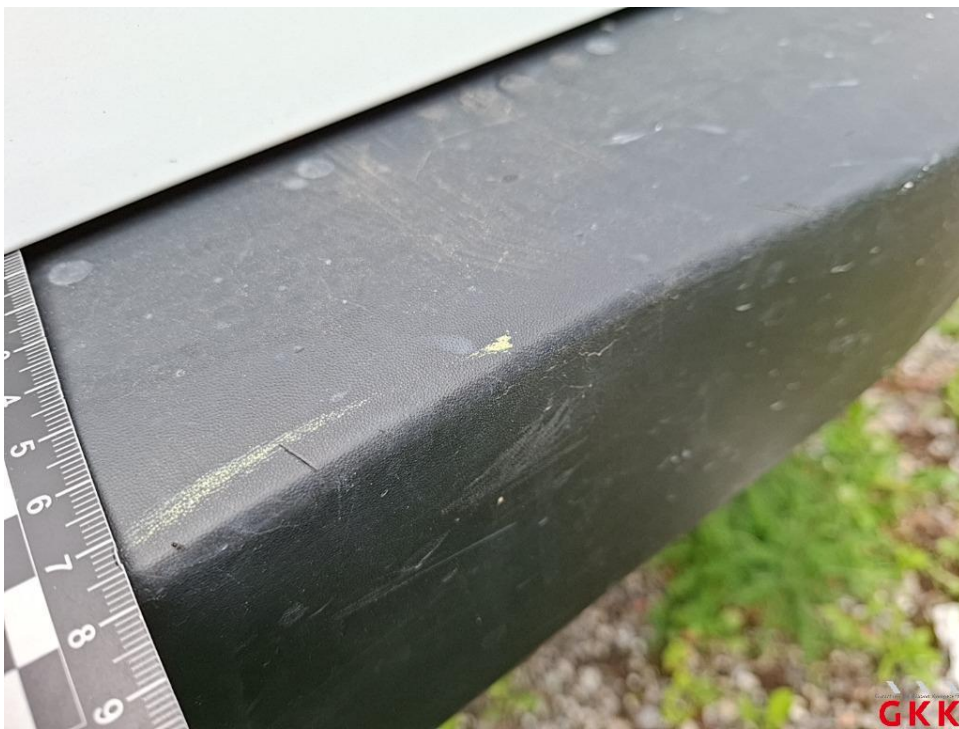
Bild 42 Stoßfänger hinten, Verkleidung -unlackiert-, beschädigt, ersetzen

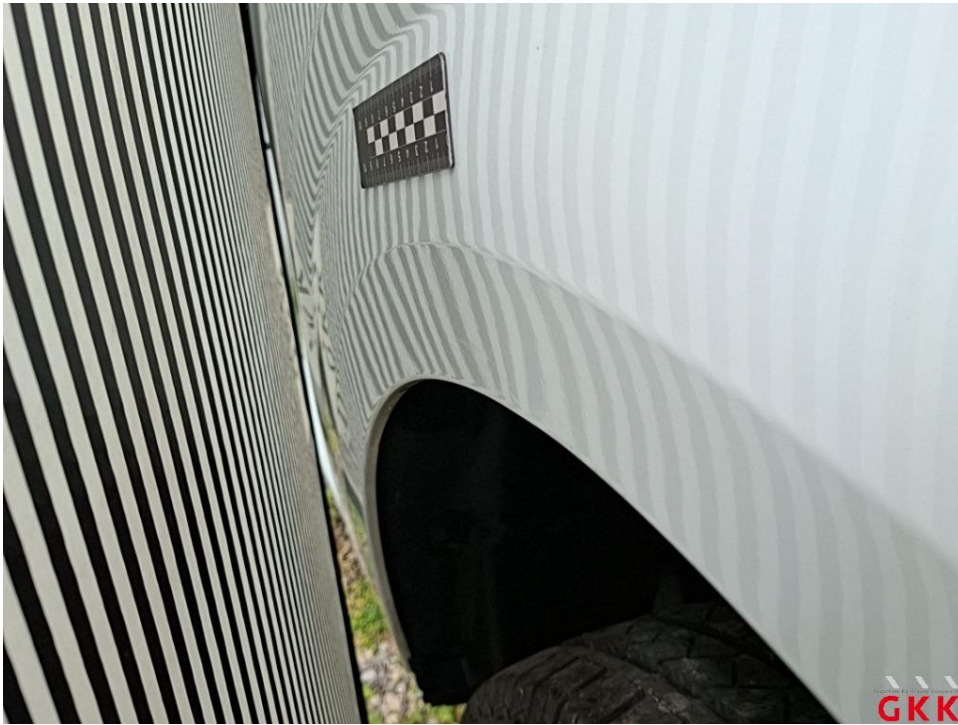
Bild 43 Seitenwand links, beschädigt, instand setzen - lackieren

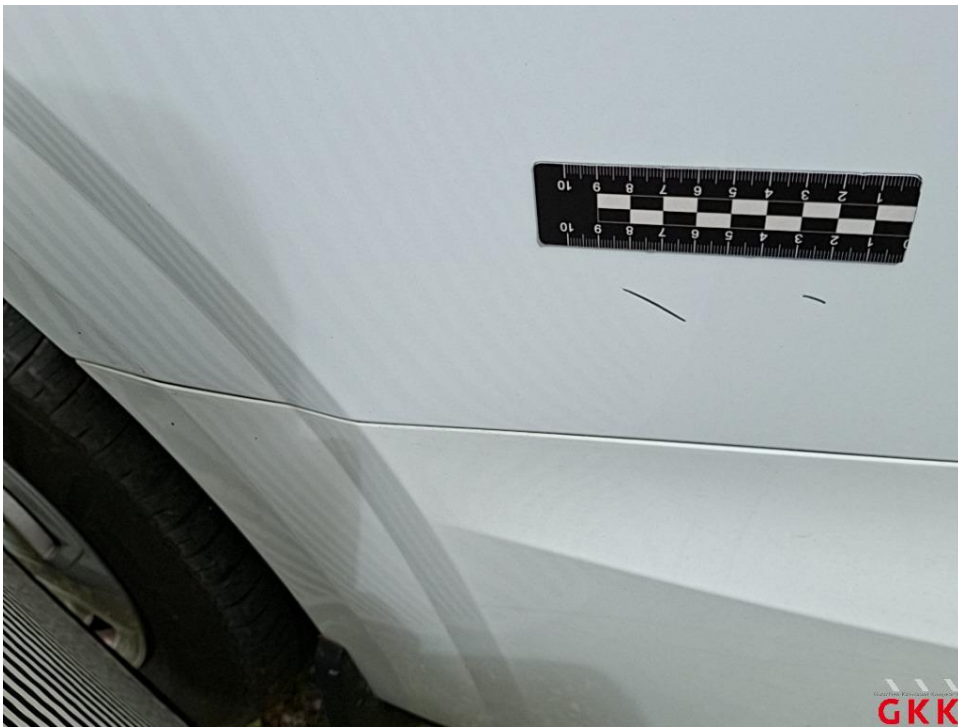
Bild 44 Seitenwand links, beschädigt, instand setzen - lackieren
