## Zustandsbericht

| Berichtsnummer : | 0000000930032-DE926 | | |

#### Hyundai Tucson (NX)(12.2020->) Trend Plug-In Hybrid 4WD

| Fahrzeug-Ident.-Nr.: | TMAJD812DNJ093216 | Laufleistung abgelesen: | 45708 km |

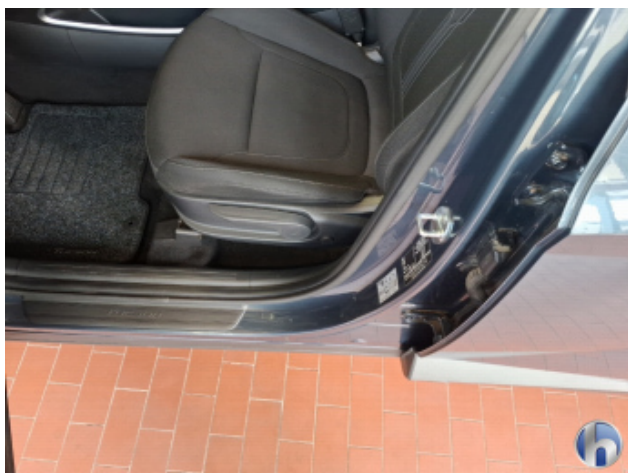
| Schaden | | | |
|---|---|---|---|
| 1. | Türeinstieg Vorne - Links | Beschädigt | Smart Repair |

1. Türeinstieg Vorne - Links  
**Beschädigt - Smart Repair**

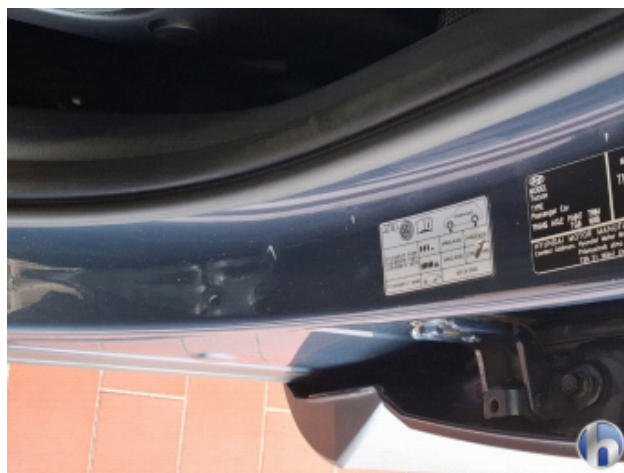
1. Türeinstieg Vorne - Links  
**Beschädigt - Smart Repair**

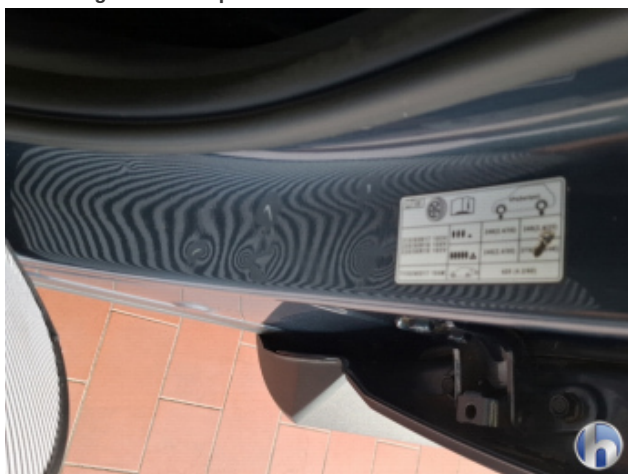
1. Türeinstieg Vorne - Links  
**Beschädigt - Smart Repair**

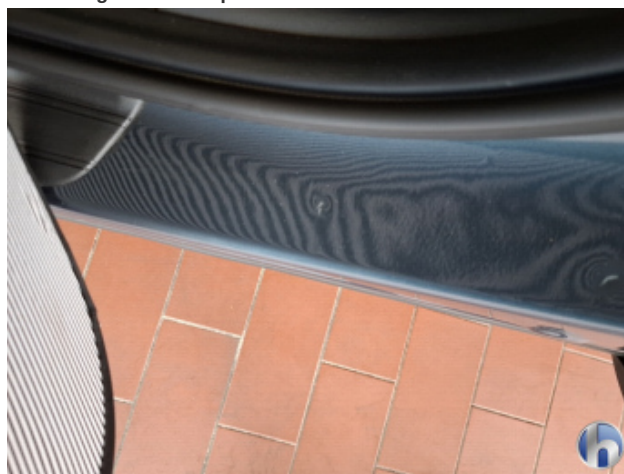
1. Türeinstieg Vorne - Links  
**Beschädigt - Smart Repair**

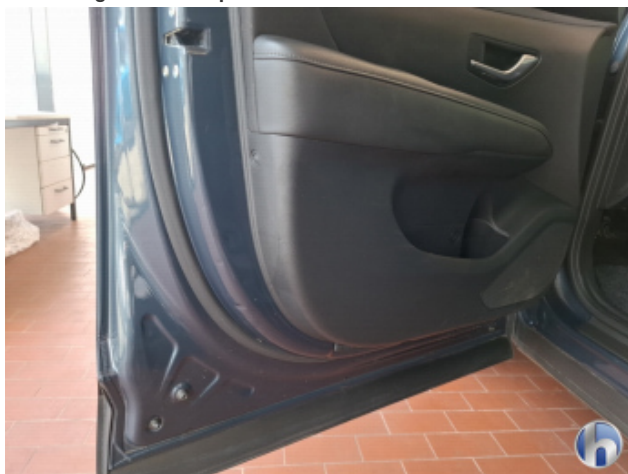
| Schaden | | | |
|---|---|---|---|
| 2. | Tür Vorne - Links | Beschädigt | Sanft Instandsetzen |

2. Tür Vorne - Links  
**Beschädigt - Sanft Instandsetzen**

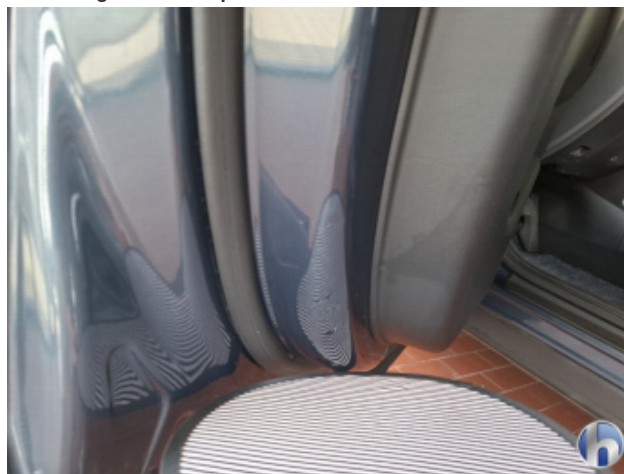
2. Tür Vorne - Links  
**Beschädigt - Sanft Instandsetzen**

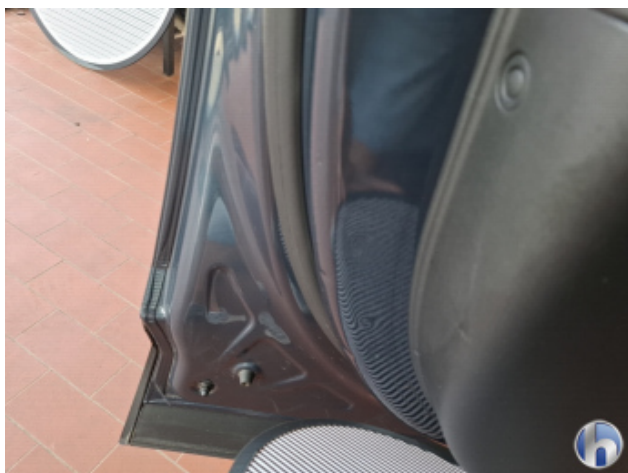
2. Tür Vorne - Links  
**Beschädigt - Sanft Instandsetzen**

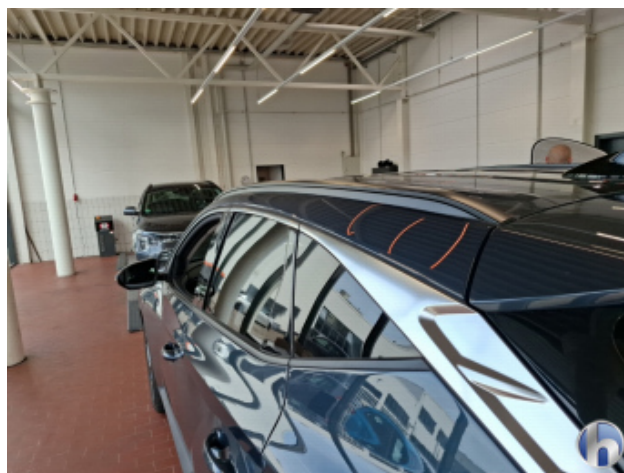
| Schaden | | | |
|---|---|---|---|
| 3. | Dachrahmen - Links | 2 Dellen | Sanft Instandsetzen |

3. Dachrahmen - Links  
**2 Dellen - Sanft Instandsetzen**

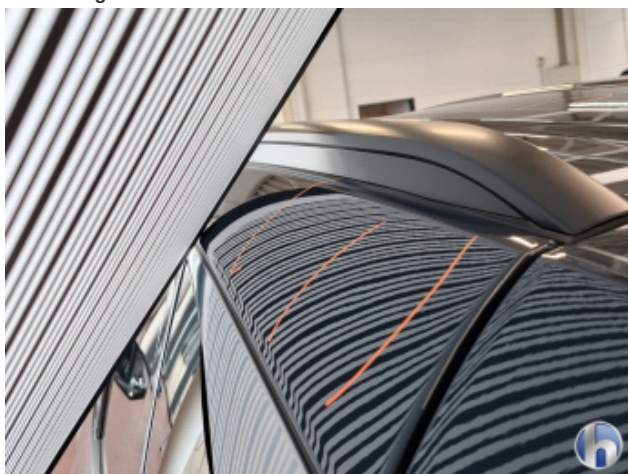
3. Dachrahmen - Links  
**2 Dellen - Sanft Instandsetzen**

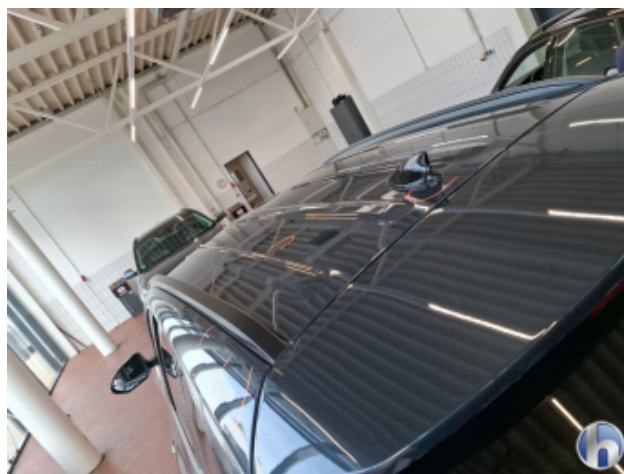
| Schaden | | | |
|---|---|---|---|
| 4. | Dach | 2 Dellen | Sanft Instandsetzen |

4. Dach  
**2 Dellen - Sanft Instandsetzen**

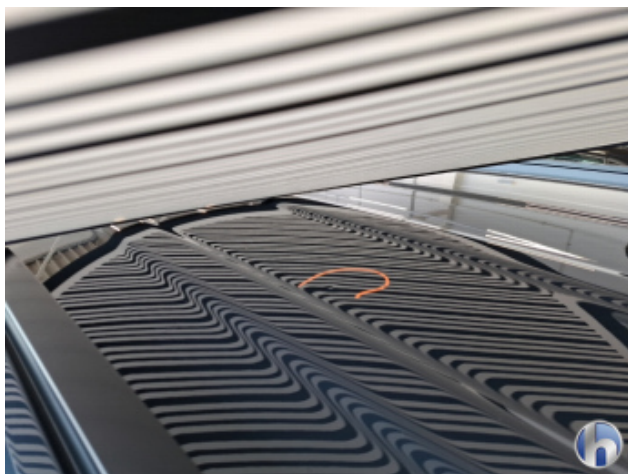
4. Dach  
**2 Dellen - Sanft Instandsetzen**

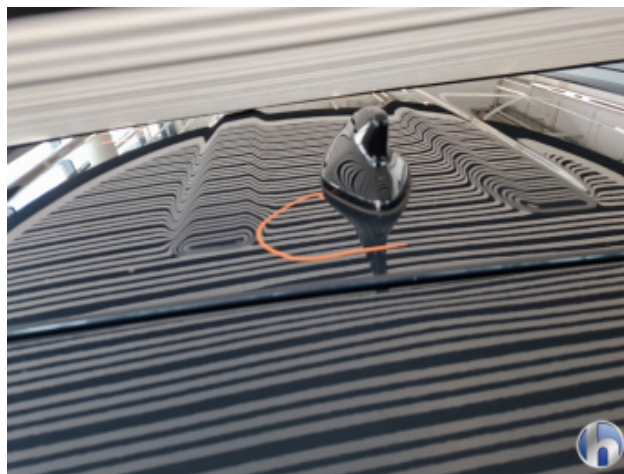
4. Dach  
**2 Dellen - Sanft Instandsetzen**
