## Zustandsbericht

| Berichtsnummer : | 0000000924765-DE613 | | |

#### BMW iX1 (U11E)(2022->) 30 xDrive M Sport

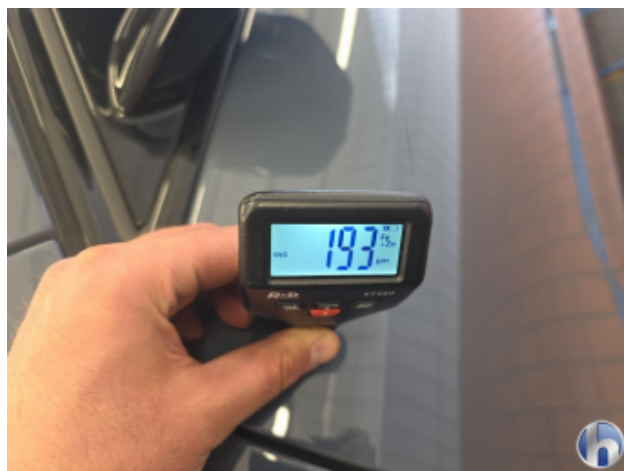
1. Tür Vorne - Links

| Unfallschadenprüfung | |
|---|---|
| <b>Rep. Vorschäden / -höhe brutto:</b> | <b>Fachgerecht repariert</b><br>Am Fahrzeug wurden im Rahmen einer Sichtprüfung an der Karosserieaußenhaut instandgesetzte Vorschäden festgestellt, die augenscheinlich und ohne Demontage von Bauteilen ohne verbleibende Restunfallspuren repariert wurden. Sofern sich aus den festgestellten Vorschäden eine Wertminderung ergibt, wurde es bei der ggf. durchgeführten Fahrzeugwertermittlung berücksichtigt. |

| | Bauteil | Schaden | Rep.-Art |
|---|---|---|---|
| 1. | Tür Vorne - Links | Nachlackiert | Ohne Reparatur |

**Nachlackiert - Ohne Reparatur**

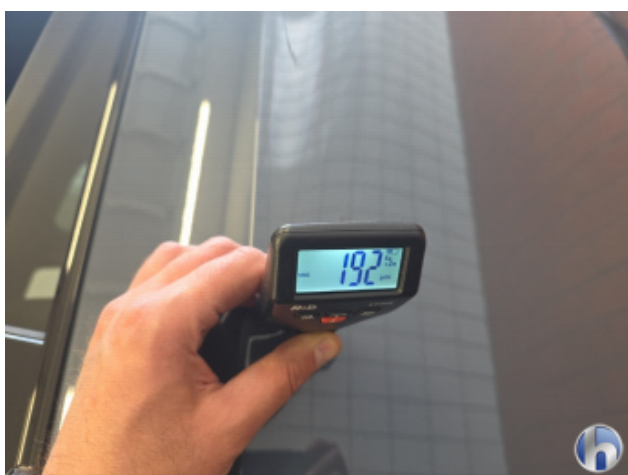
2. Tür Hinten - Links

| <i>Datum</i> | <i>SNR</i> | <i>Verursacher</i> | <i>Beschädigung</i> | <i>Reparatur<br/>erfolgt *</i> | <i>Gutachten<br/>vorhanden *</i> |
|---|---|---|---|---|---|
| 27.01.2025 | 9059920957 | Fremdverschulden | Tür hinten Fahrerseite Delle > 10 cm (mit Lackschaden) | Ja | Ja |

| | Bauteil | Schaden | Rep.-Art |
|---|---|---|---|
| 2. | Tür Hinten - Links | Nachlackiert | Ohne Reparatur |

**Nachlackiert - Ohne Reparatur**

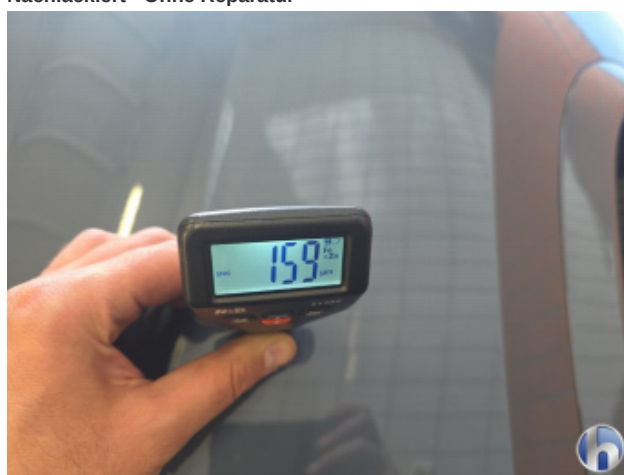
3. Seitenwand - Hinten - Links

| | Bauteil | Schaden | Rep.-Art |
|---|---|---|---|
| 3. | Seitenwand - Hinten -<br>Links | Nachlackiert | Ohne Reparatur |

**Nachlackiert - Ohne Reparatur**
