LVV Nr 5070388
Hersteller Opel
Model Combo / Combo Life
Variante Ultimate 1.2 Direct Injection Turbo
Listenpreis 30.882,34
VIN W0VERHNS3NJ784800
Erstzulassungsdatum 1.3.2023
Kennzeichen M HC1434

Zustandsbericht / Minderwertgutachten

Erstzulassung	16.03.2023	Letzte Zulassung	16.03.2023
Hersteller	OPEL	Typ / Verkaufsbez.	Combo Life XL 1.2 Turbo Start/Stop Automatik Ultimate
Aufbauart	Kombi	Türen	4
Sitzplätze	7	Fahrzeug-Ident.-Nr.	W0VERHNS3NJ784800
HSN / TSN	1844 / AKE	Schlüssel-Nr.	10014783
Km-Stand abgelesen	49320	Nächste HU §29 StVZO	06 / 2028
Energiequelle / Kraftstoff	Benzin	Zylinderanzahl	4 / Reihenmotor
Leistung (kW)	96	Hubraum (ccm)	1199
Schadstoffklasse:	EURO6;WLTP;AP;PI/CI; M, N1 I	Antriebsart	Frontantrieb
Getriebe	Automatik /	Felgen	Leichtmetall
Farbe	Schwarz / Metallic	Polster / Farbe	Stoff / Anthrazit
	Es wird unterstellt, dass die Gesamtlauflistung dem abgelesenen Km-Stand entspricht.

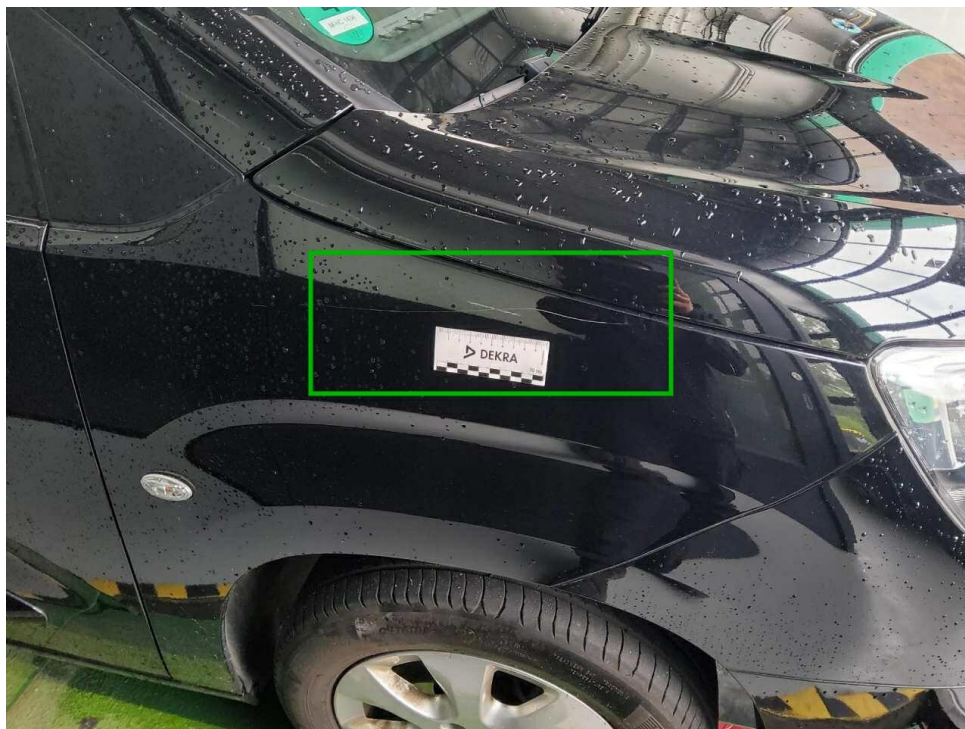
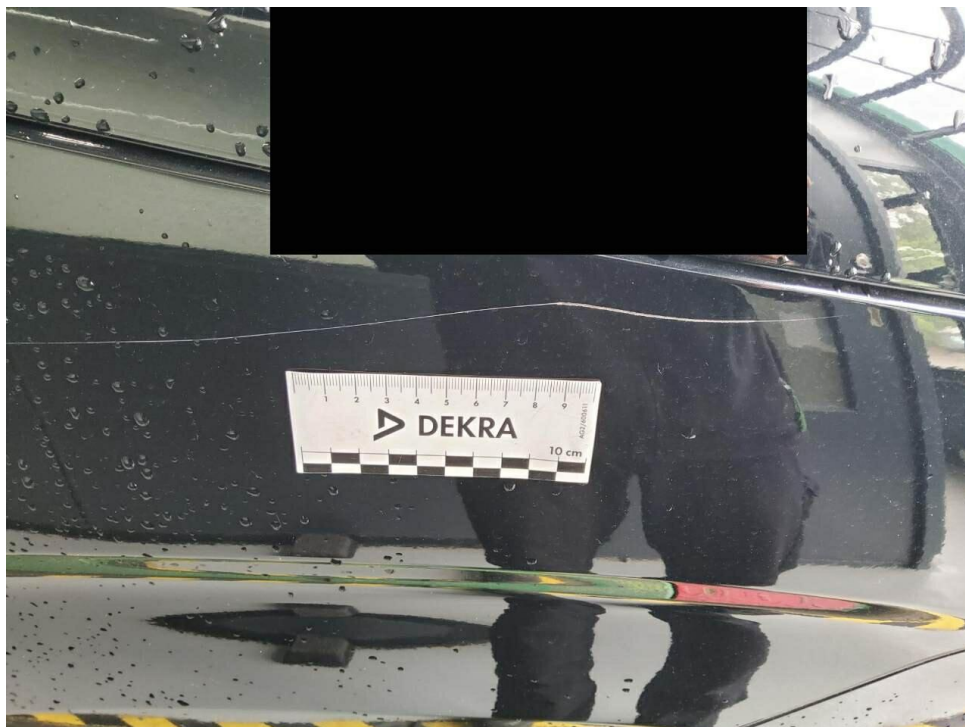
Bild 13 : Kotflügel vorne rechts Lackierung, zerkratzt, lackieren mit Lackaufbau

Bild 14 : Kotflügel vorne rechts Lackierung, zerkratzt, lackieren mit Lackaufbau

1. Kotflügel vorne rechts Lackierung, zerkratzt, lackieren mit Lackaufbau (Bild 13, 14)
2. Tür vorne rechts Lackierung, zerkratzt, lackieren mit Lackaufbau (Bild 17, 18)

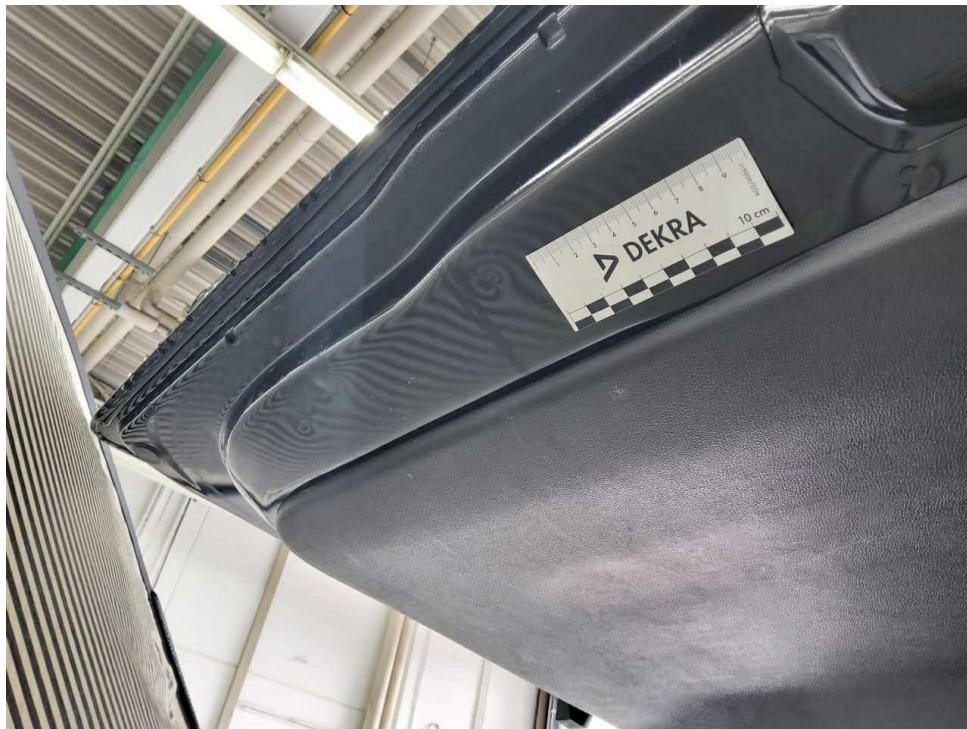
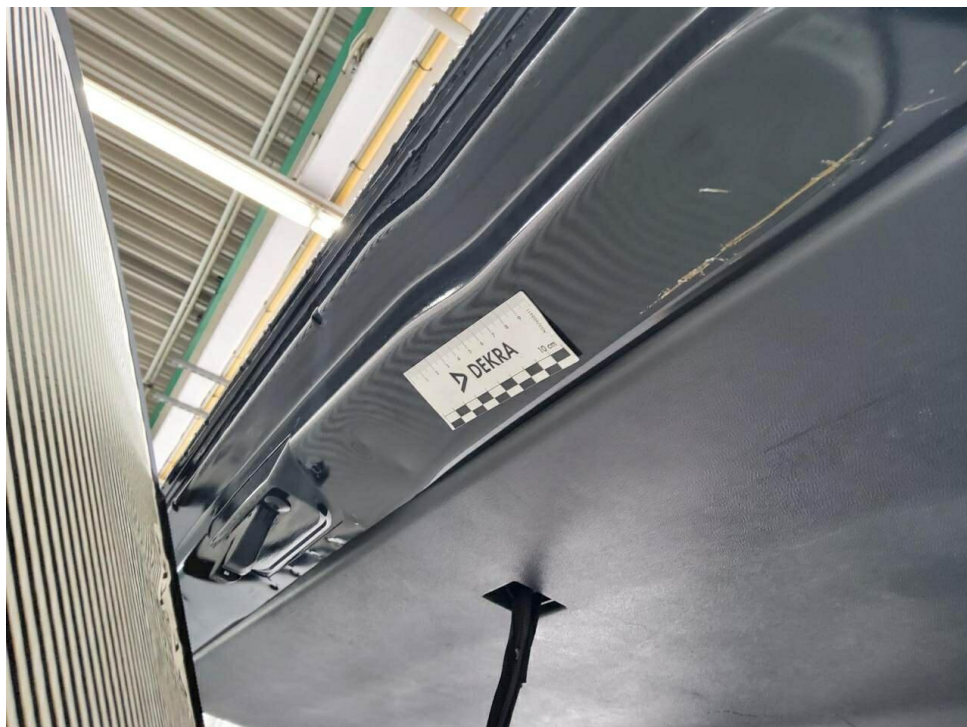
Bild 15 : Heckklappe, mehrfach eingedellt, Gebrauchsspur

Bild 16 : Heckklappe, mehrfach eingedellt, Gebrauchsspur

Heckklappe, mehrfach eingedellt, Gebrauchsspur (Bild 15, 16)

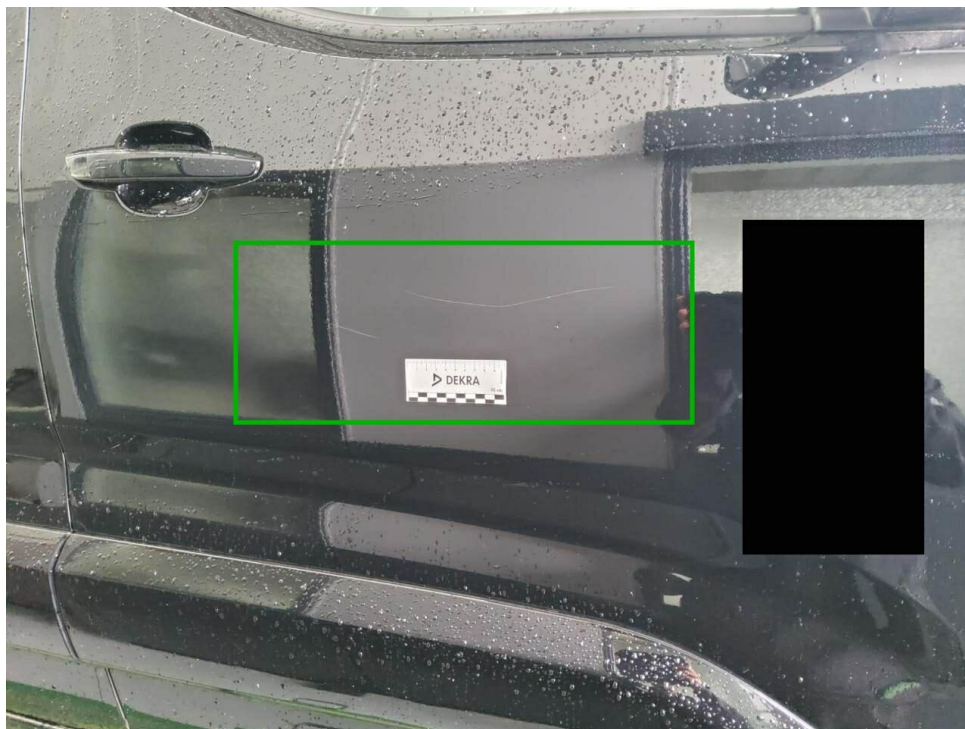
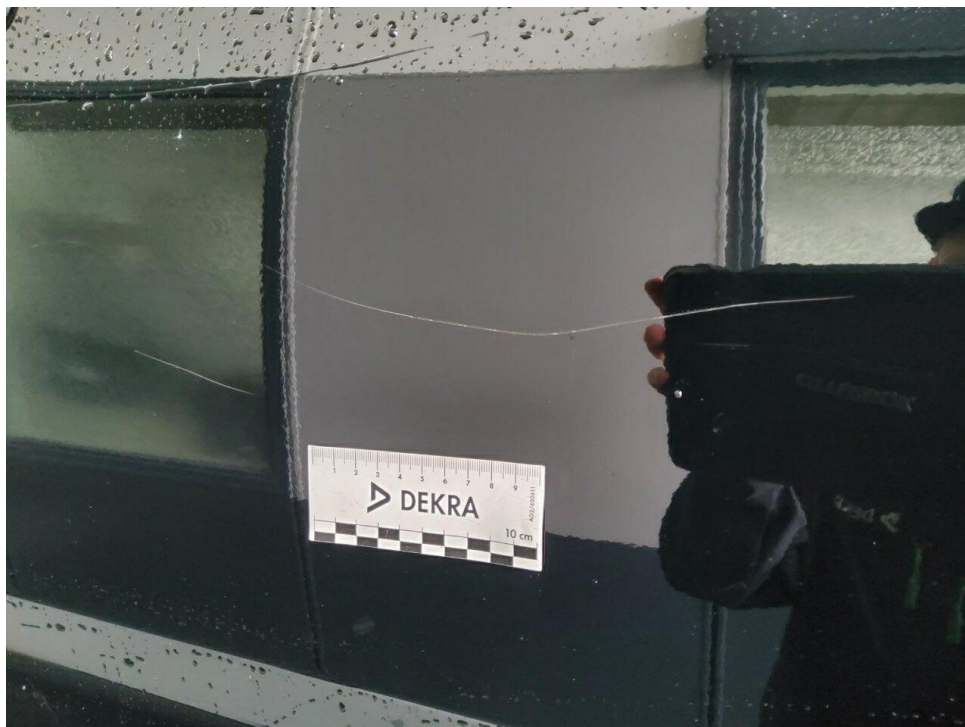
Bild 17 : Tür vorne rechts Lackierung, zerkratzt, lackieren mit Lackaufbau

Bild 18 : Tür vorne rechts Lackierung, zerkratzt, lackieren mit Lackaufbau
