## Zustandsbericht

| Berichtsnummer : | 0000000937619-DE926 | | |

#### Hyundai Tucson (NX)(12.2020->) Prime Plug-In Hybrid 4WD

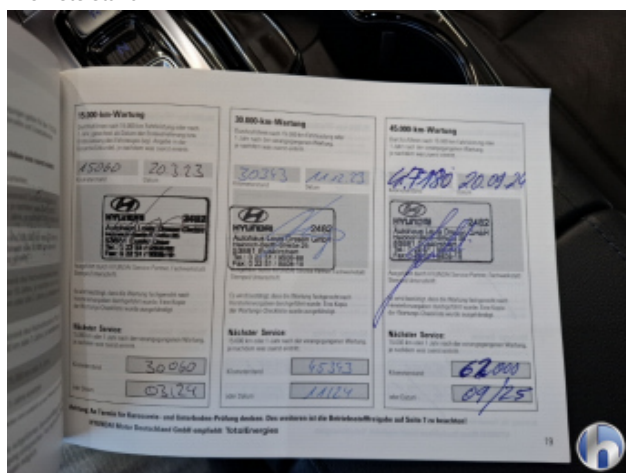
Serviceheft/Nachweis

| <b>Hinweis:</b> | *Serviceintervall nach Herstellervorgaben überzogen (12 Monate / 15.000 km) Wertminderung sowie Verlust der Herstellergarantie und jeglicher Kulanz möglich. |

| | Bauteil | Schaden | Rep.-Art |
|---|---|---|---|
| 1. | Servicehistorie nicht gepflegt - Wertminderung | | |
