**Fahrzeug:** TOYOTA Proace City 1,5-I-D-4D 75kW L1 Meister Kasten-Lieferwagen 4-türig 1499 ccm 102 PS / 75 KW Diesel 6-Gang Manuell

Vertrags-Nummer: 56123087  
Amtliches Kennzeichen: K -FN 0127  
Übersicht erstellt am: 07.07.2026

Wertgutachten für Allane SE

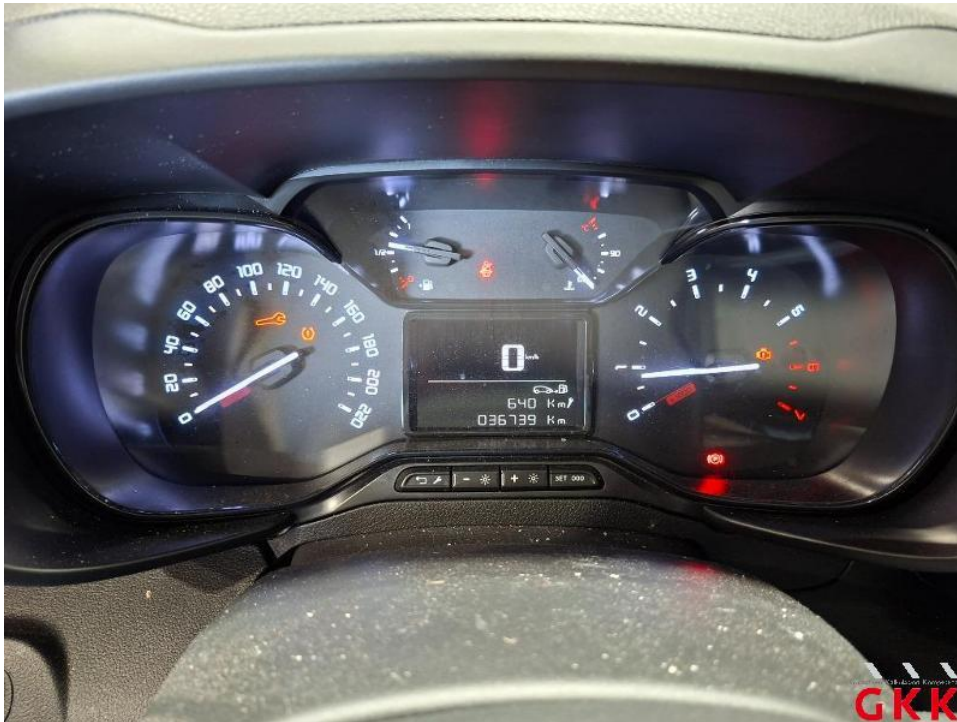
| Zustand / Beschädigungen | | |
|---|---|---|
| Inspektion groß Kleintransporter, fällig, durchführen (Bild 13) | 531,81 € | 531,81 € |

Bild 13. Inspektion groß, Kleintransporter, fällig, durchführen

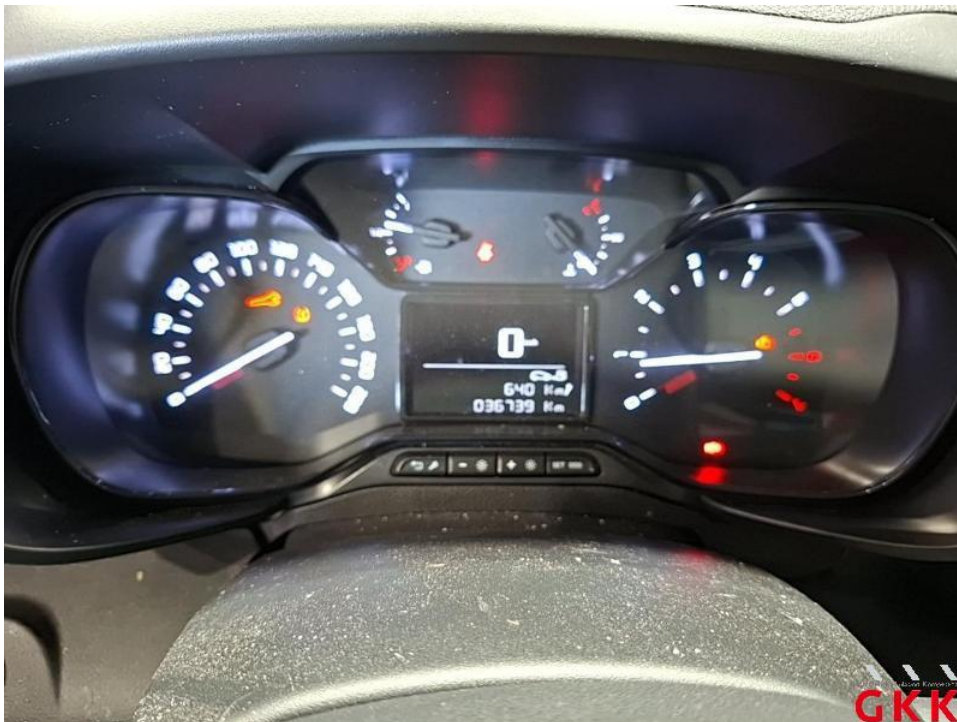
| Zustand / Beschädigungen | | |
|---|---|---|
| Kombiinstrument Reifendruckkontrolle, aktiv, prüfen (Bild 14) | 52,50 € | 52,50 € |

Bild 14. Kombiinstrument, Reifendruckkontrolle, aktiv, prüfen

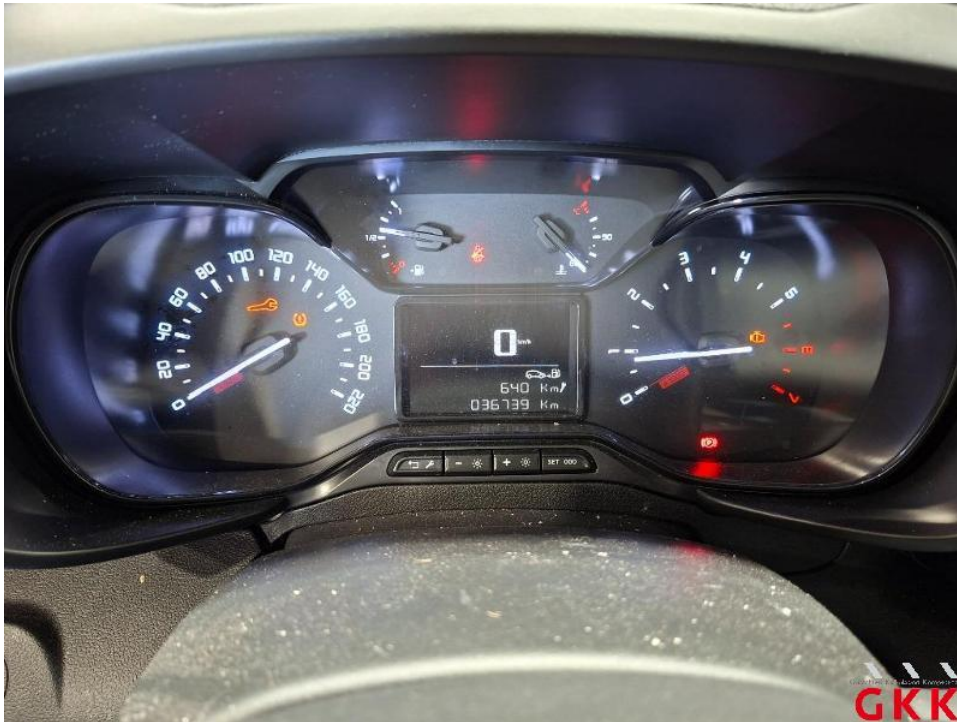
| Zustand / Beschädigungen | | |
|---|---|---|
| Kombiinstrument Motorkontrollleuchte, aktiv, prüfen (Bild 15) | 105,00 € | 105,00 € |

Bild 15. Kombiinstrument, Motorkontrollleuchte, aktiv, prüfen

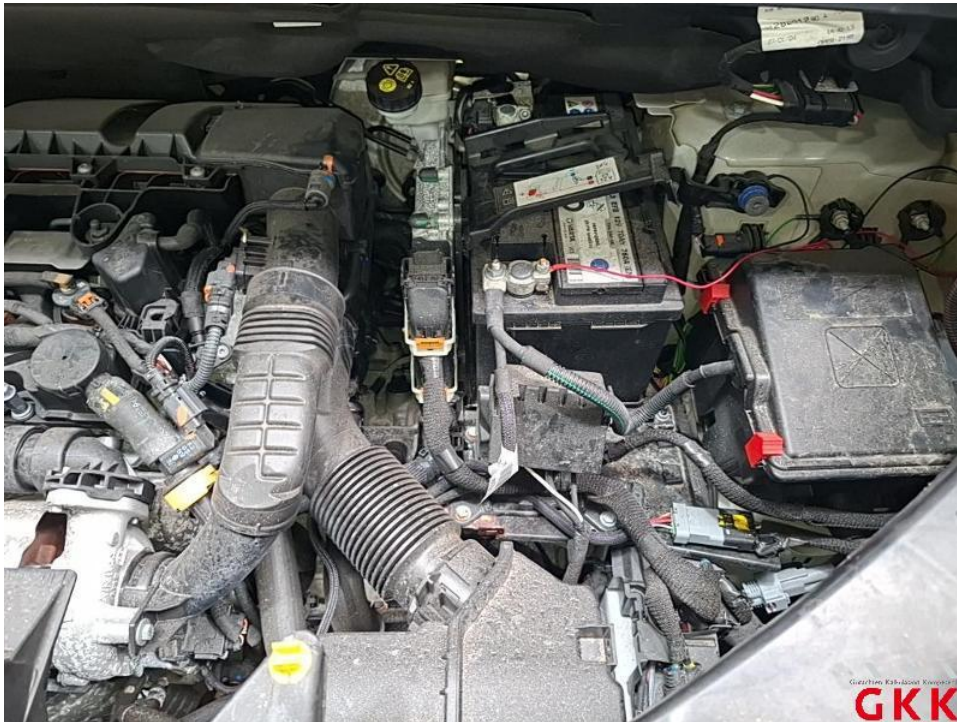
| Zustand / Beschädigungen | | |
|---|---|---|
| Fahrzeug Batterie, entladen, ersetzen (Bild 16) | 187,04 € | 187,04 € |

Bild 16. Fahrzeug, Batterie, entladen, ersetzen

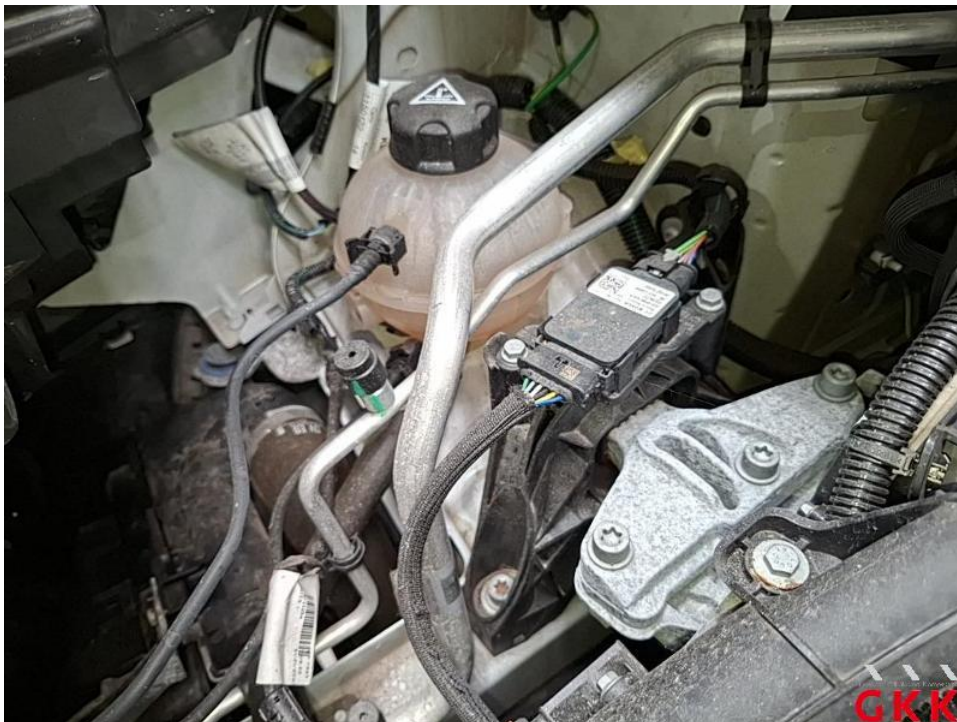
| Zustand / Beschädigungen | | |
|---|---|---|
| Kühlsystem Kühlmittelstand, unter Minimum, prüfen (Bild 17) | 52,50 € | 52,50 € |

Bild 17. Kühlsystem, Kühlmittelstand, unter Minimum, prüfen

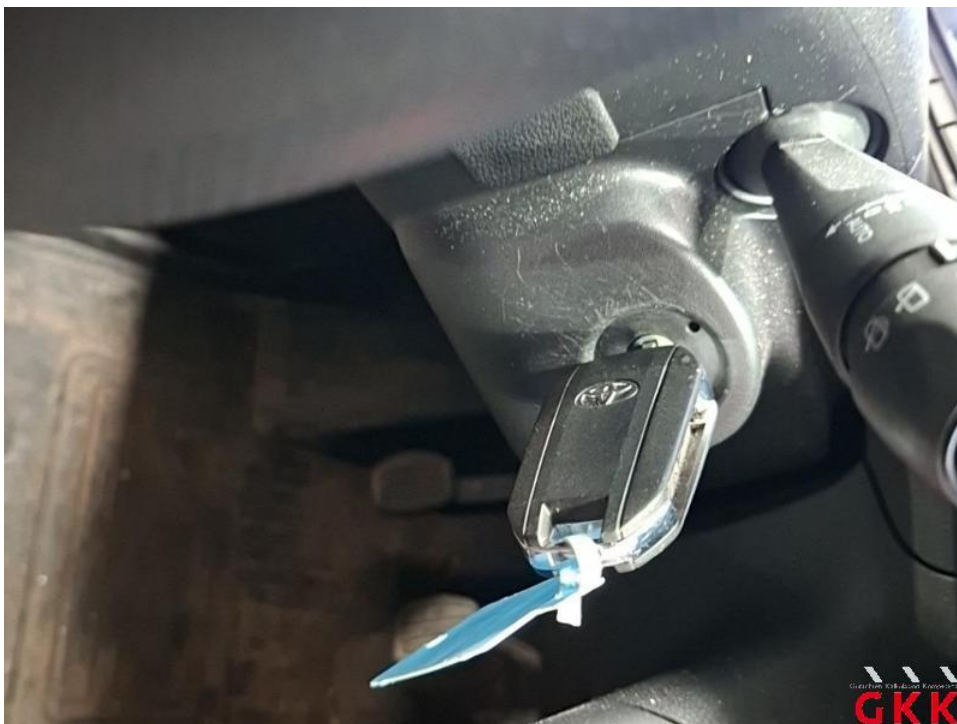
| Zustand / Beschädigungen | | |
|---|---|---|
| Schließanlage Hauptschlüssel, fehlt, ersetzen (Bild 18) | 647,72 € | 647,72 € |

Bild 18. Schließanlage, Hauptschlüssel, fehlt, ersetzen

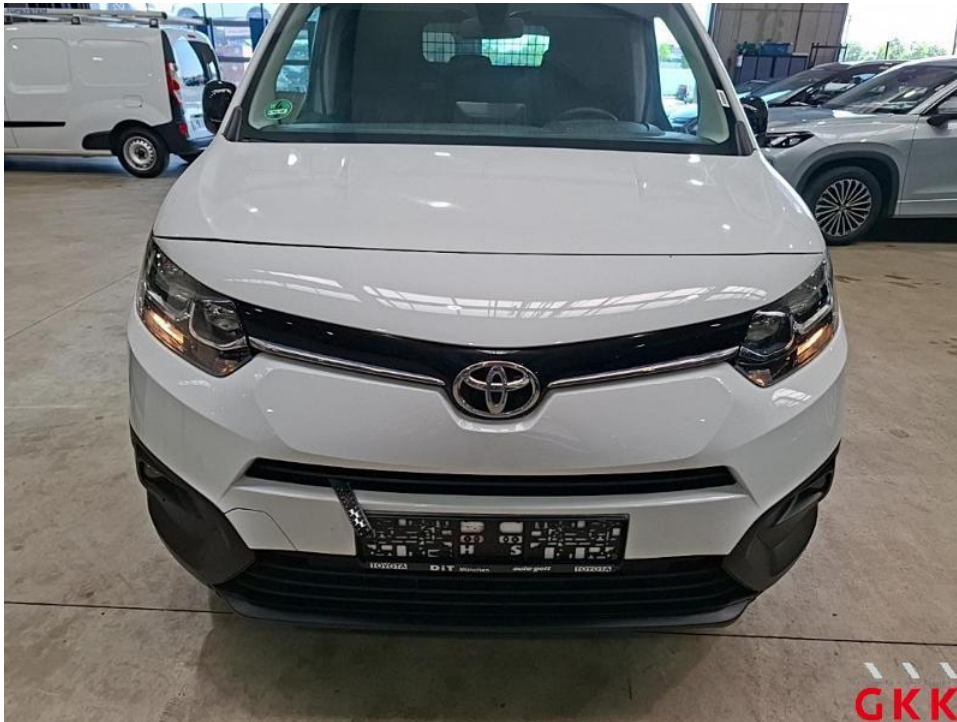
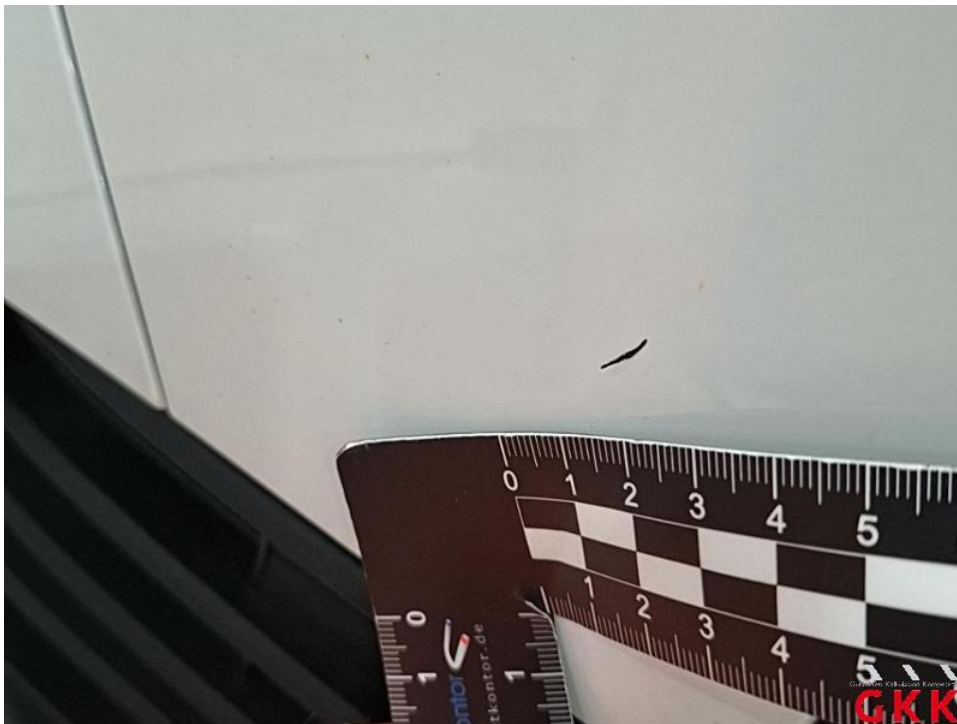
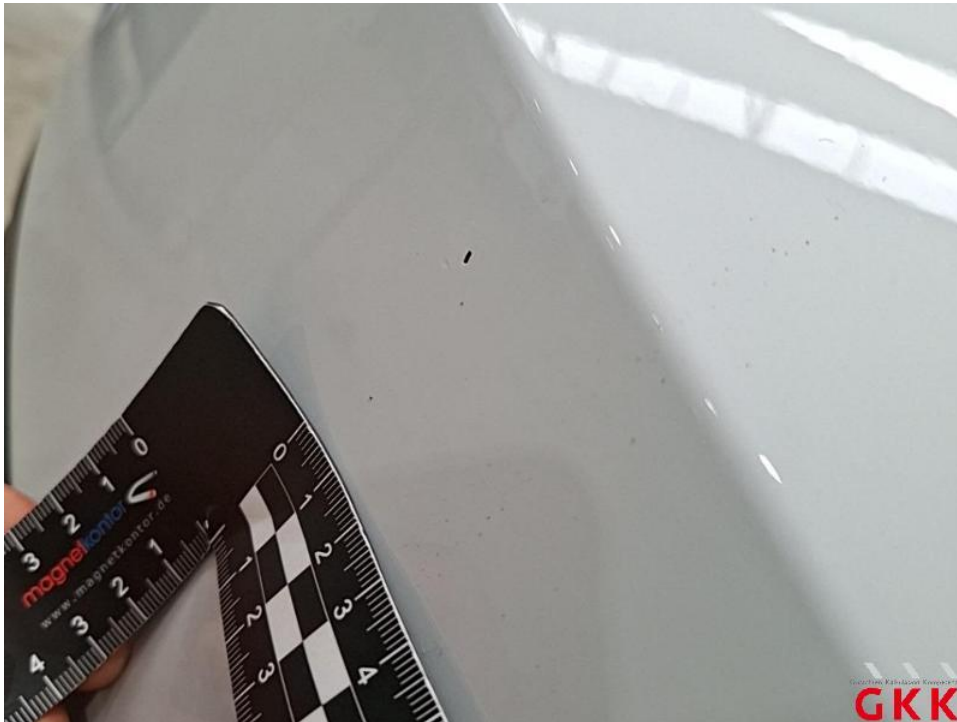
| Zustand / Beschädigungen | | |
|---|---|---|
| Stoßfänger vorne Verkleidung oberhalb -lackiert-, verkratzt, auslegen, schleifen, polieren (Bild 19, Bild 20, Bild 21) | 43,74 € | 43,74 € |

Bild 19. Stoßfänger vorne, Verkleidung oberhalb -lackiert-, verkratzt, auslegen, schleifen, polieren

Bild 20. Stoßfänger vorne, Verkleidung oberhalb -lackiert-, verkratzt, auslegen, schleifen, polieren

Bild 21. Stoßfänger vorne, Verkleidung oberhalb -lackiert-, verkratzt, auslegen, schleifen, polieren

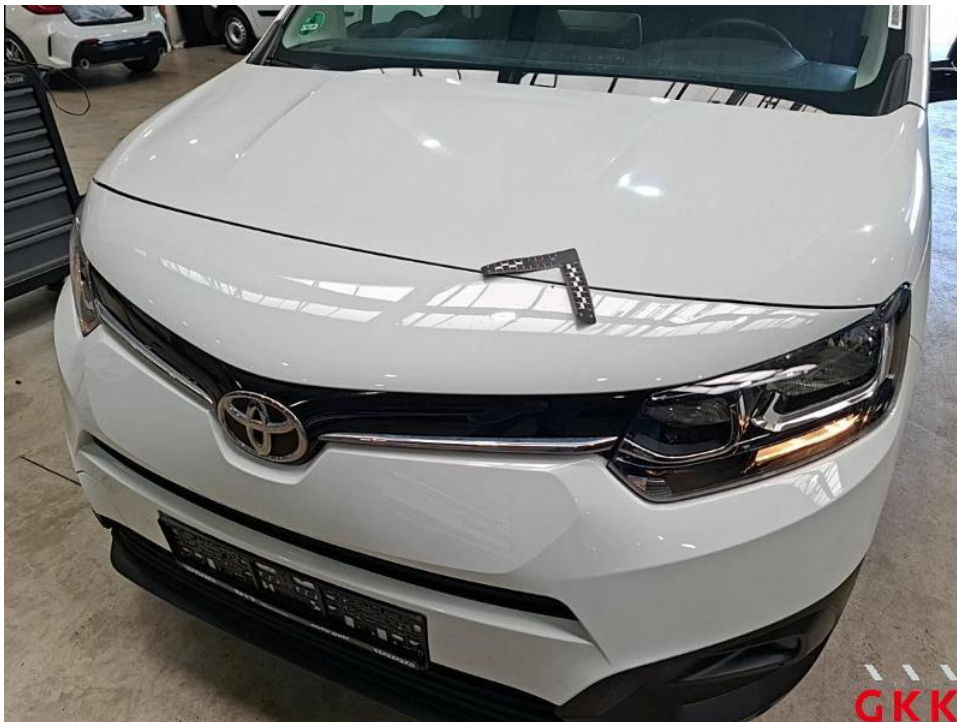
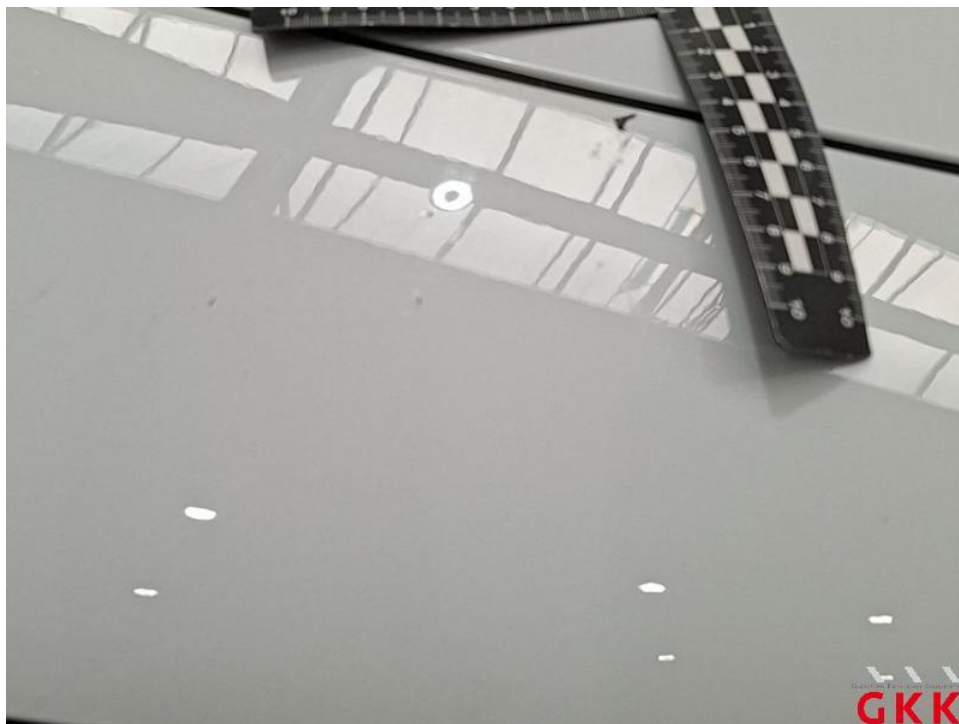
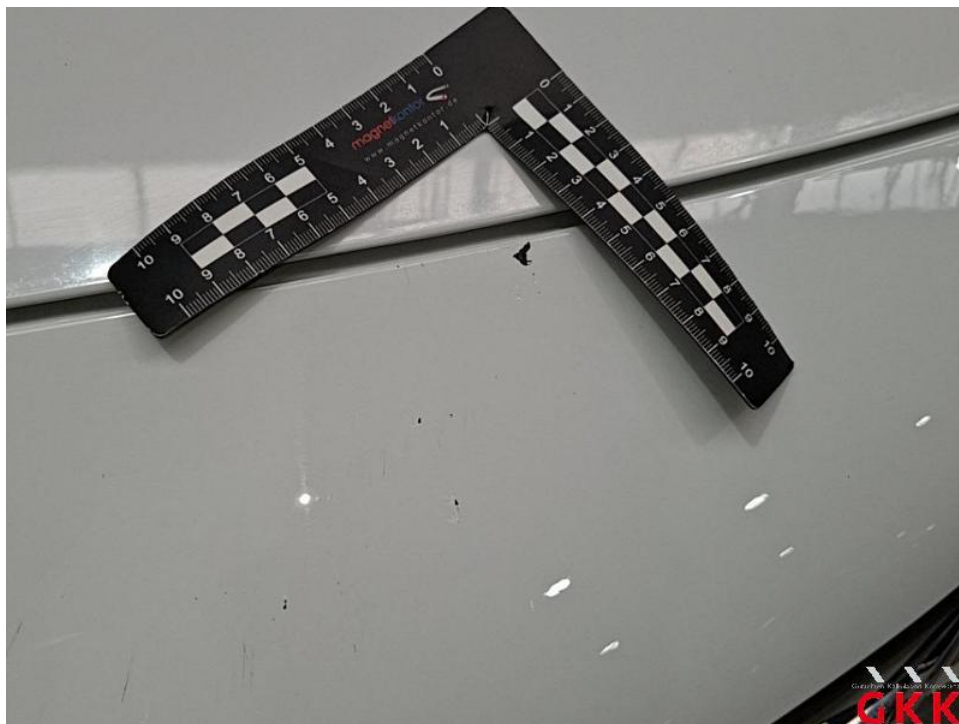
| Zustand / Beschädigungen | | |
|---|---|---|
| Stoßfänger vorne Blende -lackiert-, verkratzt, lackieren (Bild 22, Bild 23, Bild 24) | 320,58 € | 224,41 € |

Bild 22. Stoßfänger vorne, Blende -lackiert-, verkratzt, lackieren

Bild 23. Stoßfänger vorne, Blende -lackiert-, verkratzt, lackieren

Bild 24. Stoßfänger vorne, Blende -lackiert-, verkratzt, lackieren

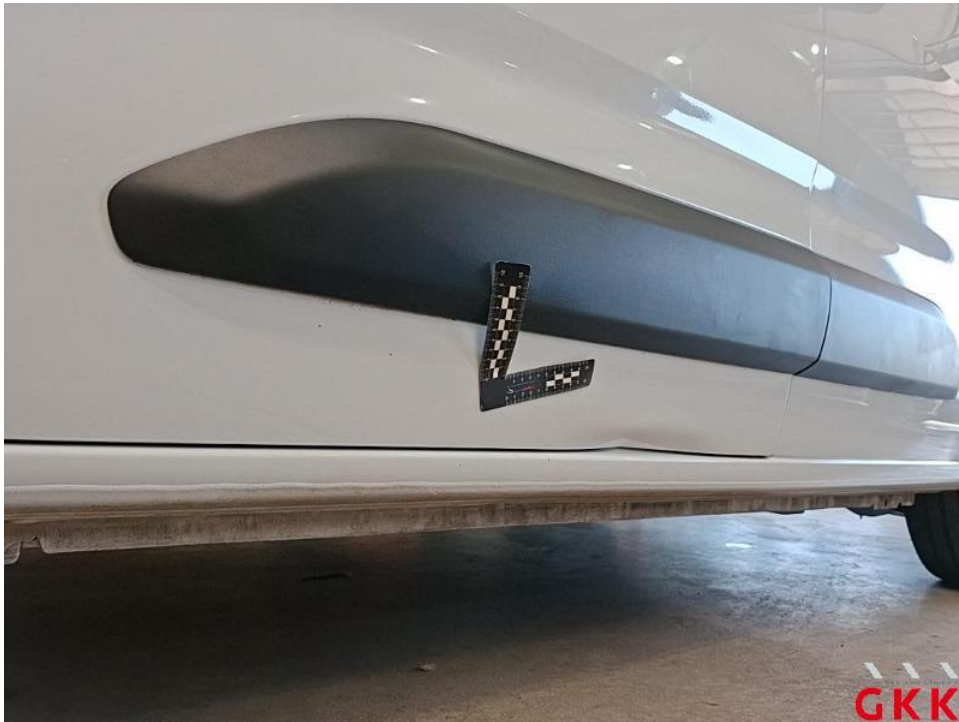
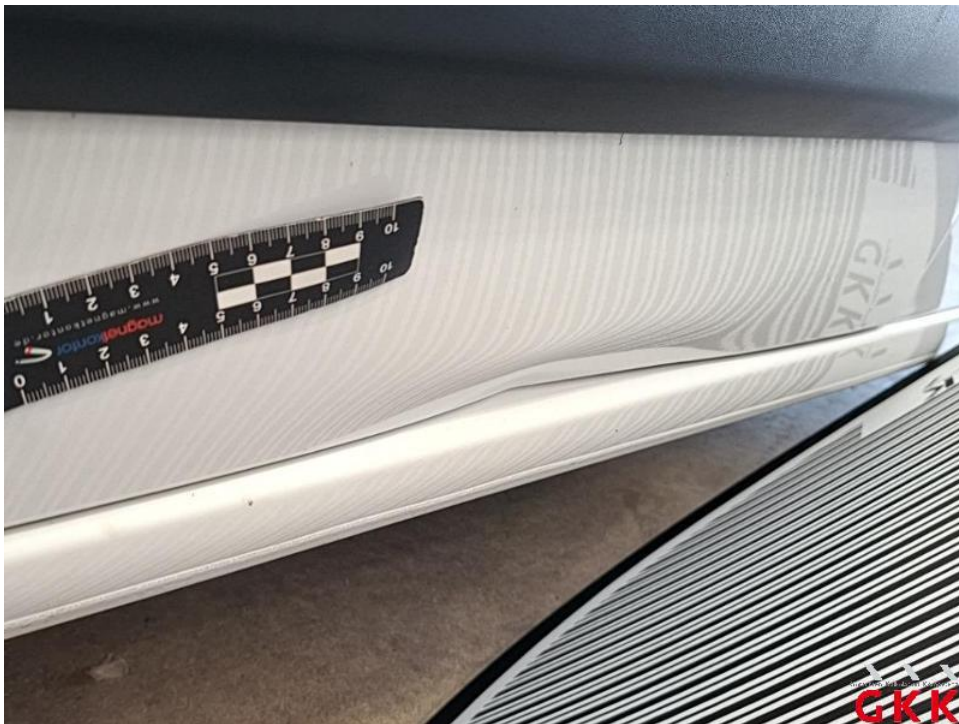
| Zustand / Beschädigungen | | |
|---|---|---|
| Tür vorne links, beschädigt, instand setzen - lackieren (Bild 25, Bild 26) | 741,72 € | 597,95 € |

Bild 25. Tür vorne links, beschädigt, instand setzen - lackieren

Bild 26. Tür vorne links, beschädigt, instand setzen - lackieren

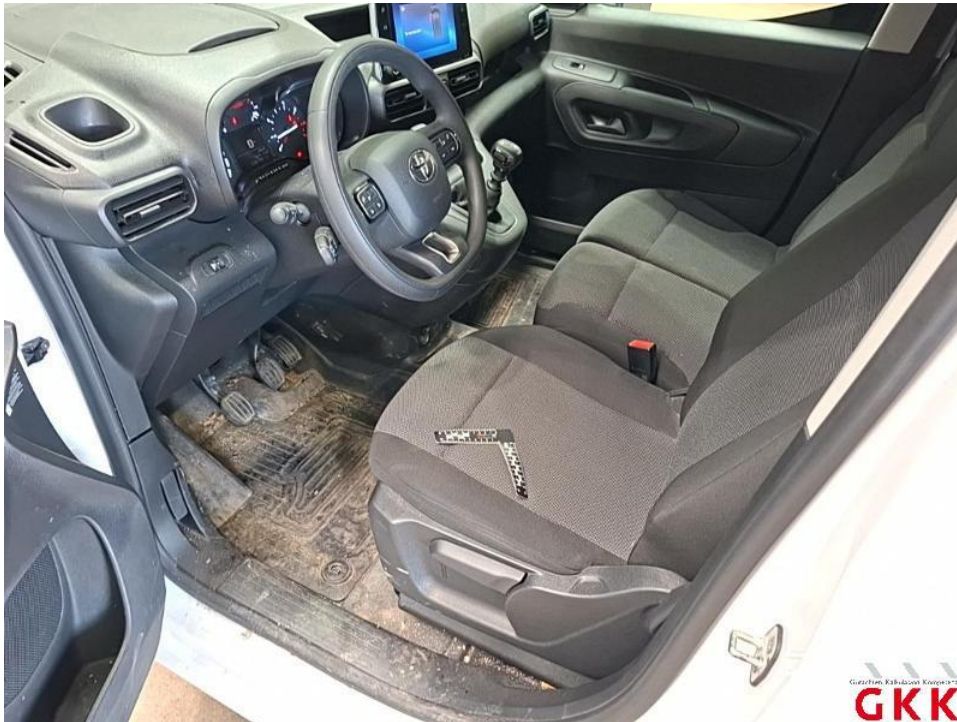
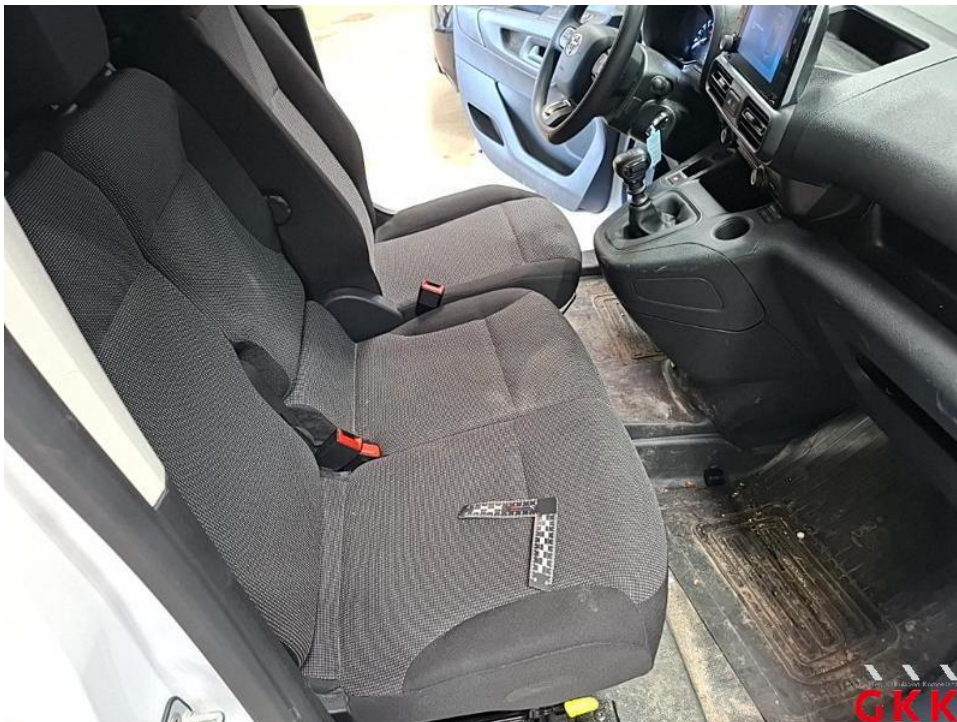
| Zustand / Beschädigungen | | |
|---|---|---|
| Fahrzeug innen, verkratzt und verschmutzt, aufbereiten (Bild 27, Bild 28) | 105,00 € | 105,00 € |

Bild 27. Fahrzeug, innen, verkratzt und verschmutzt, aufbereiten

Bild 28. Fahrzeug, innen, verkratzt und verschmutzt, aufbereiten

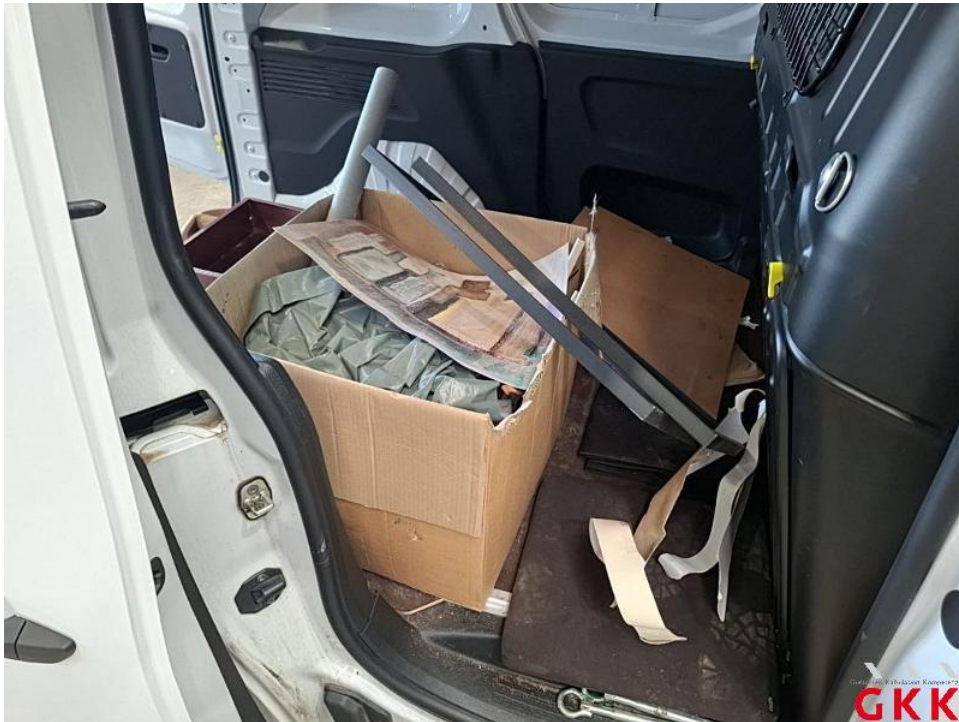
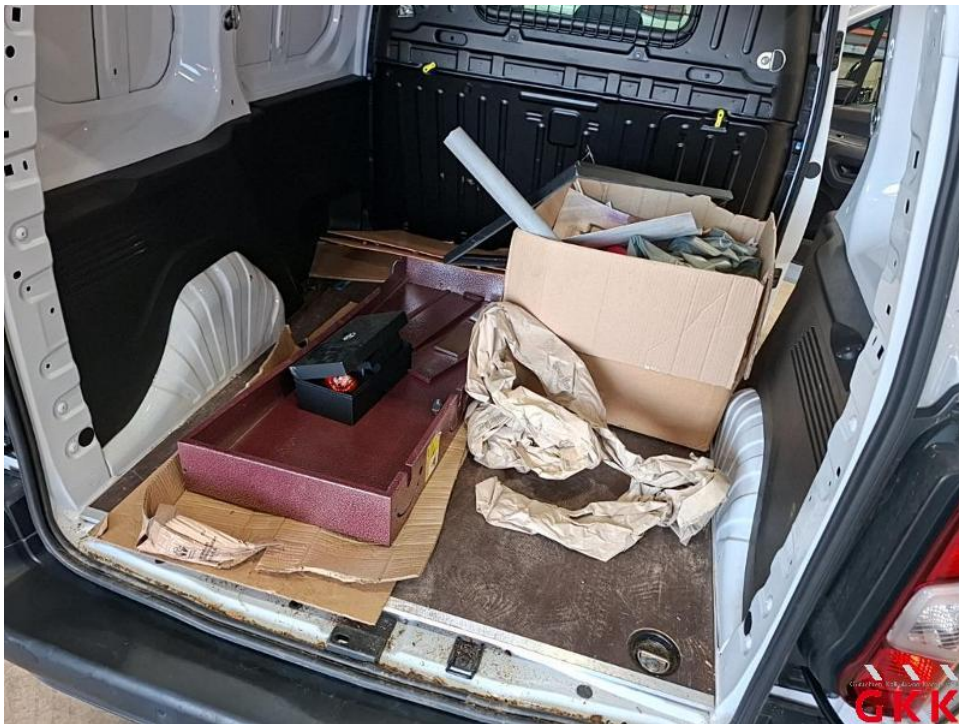
| Zustand / Beschädigungen | | |
|---|---|---|
| Laderaum, Hinterlassenschaften entsorgen (Bild 29, Bild 30) | 200,00 € | 200,00 € |

Bild 29. Laderaum, Hinterlassenschaften entsorgen

Bild 30. Laderaum, Hinterlassenschaften entsorgen

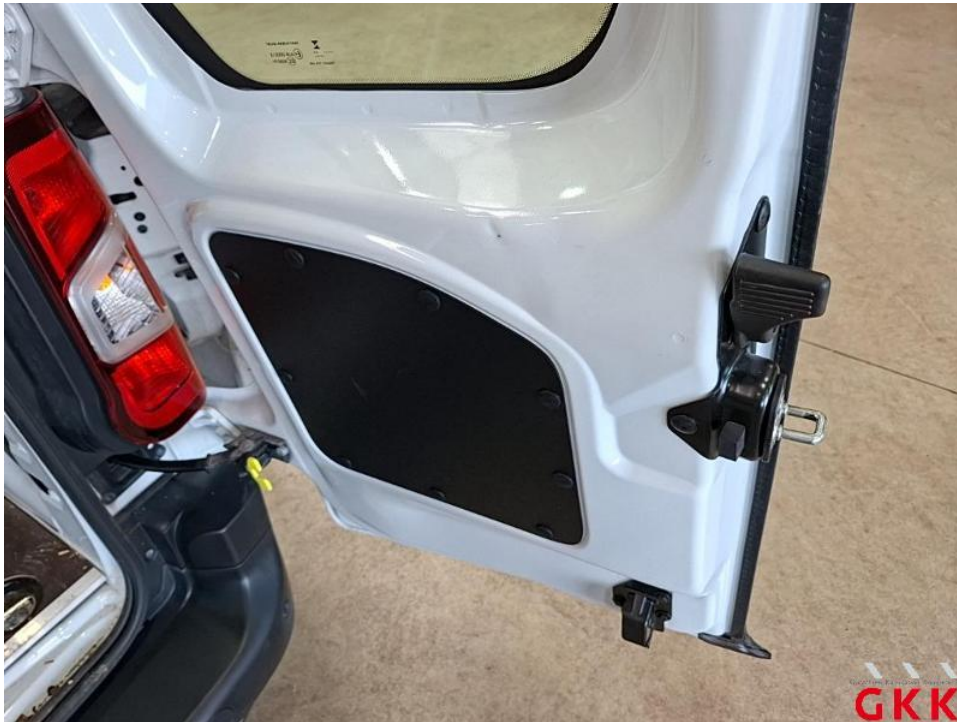
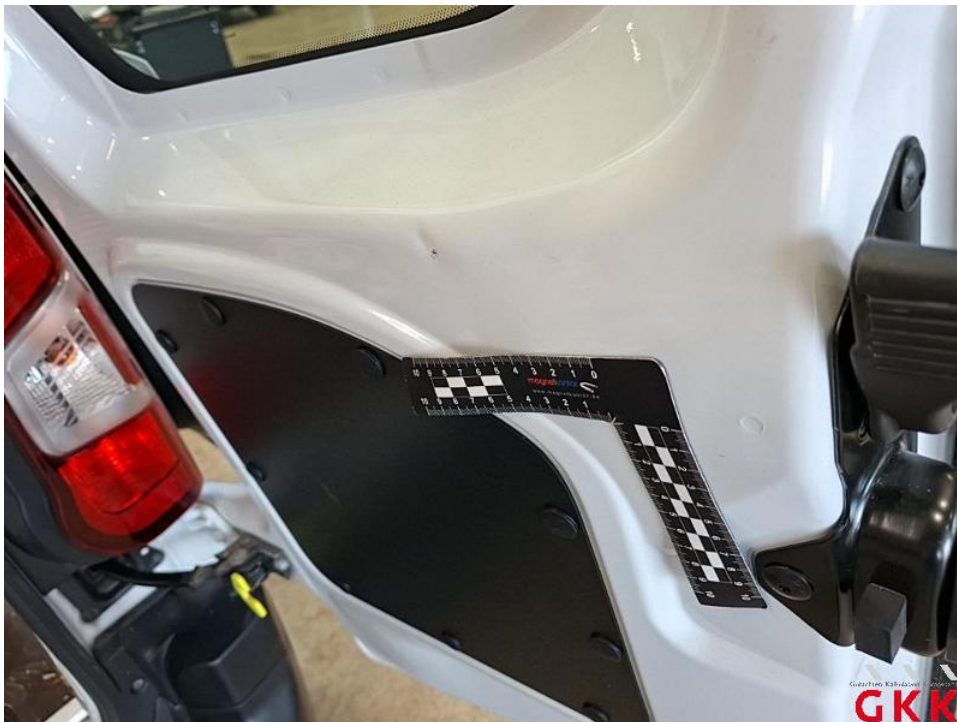
| Zustand / Beschädigungen | | |
|---|---|---|
| Hecktür rechts innen, beschädigt, Smartrepair (Bild 31, Bild 32) | 250,80 € | 250,80 € |

Bild 31. Hecktür rechts, innen, beschädigt, Smartrepair

Bild 32. Hecktür rechts, innen, beschädigt, Smartrepair

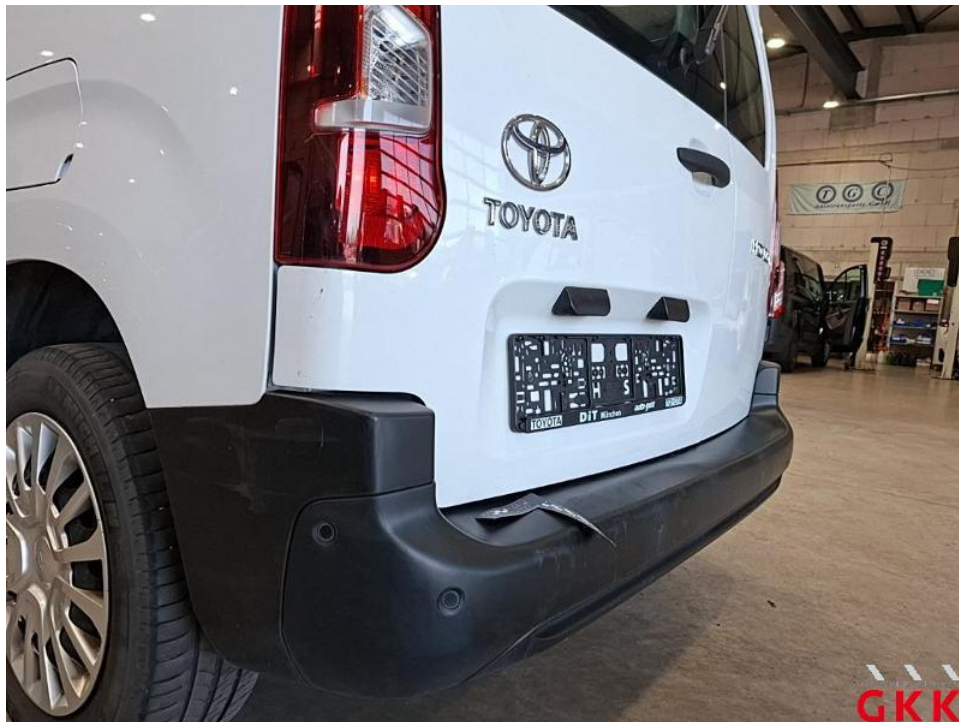
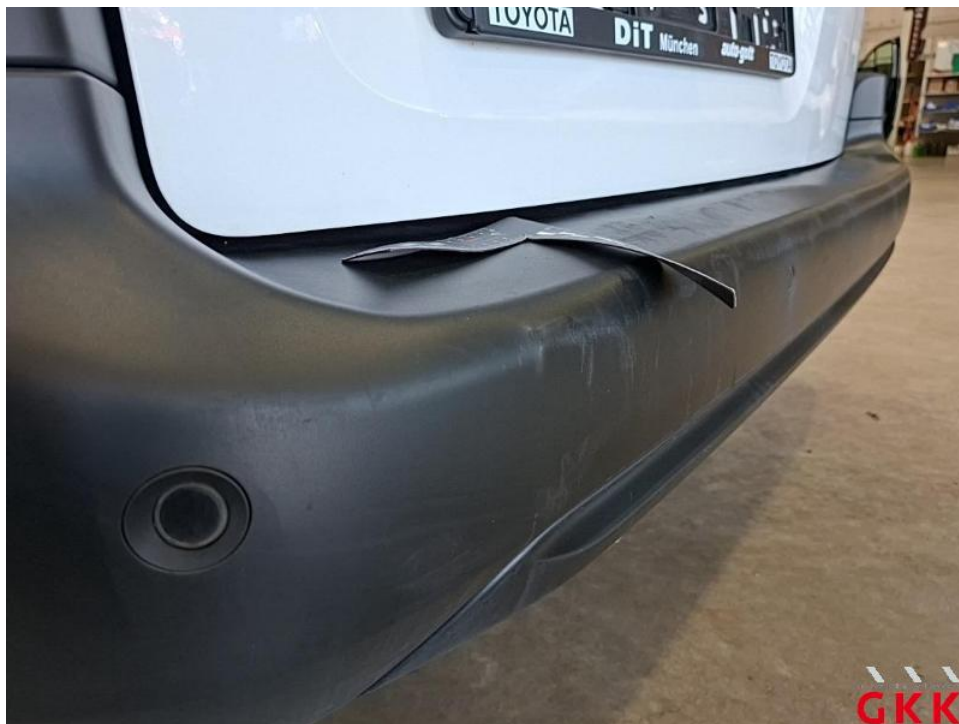
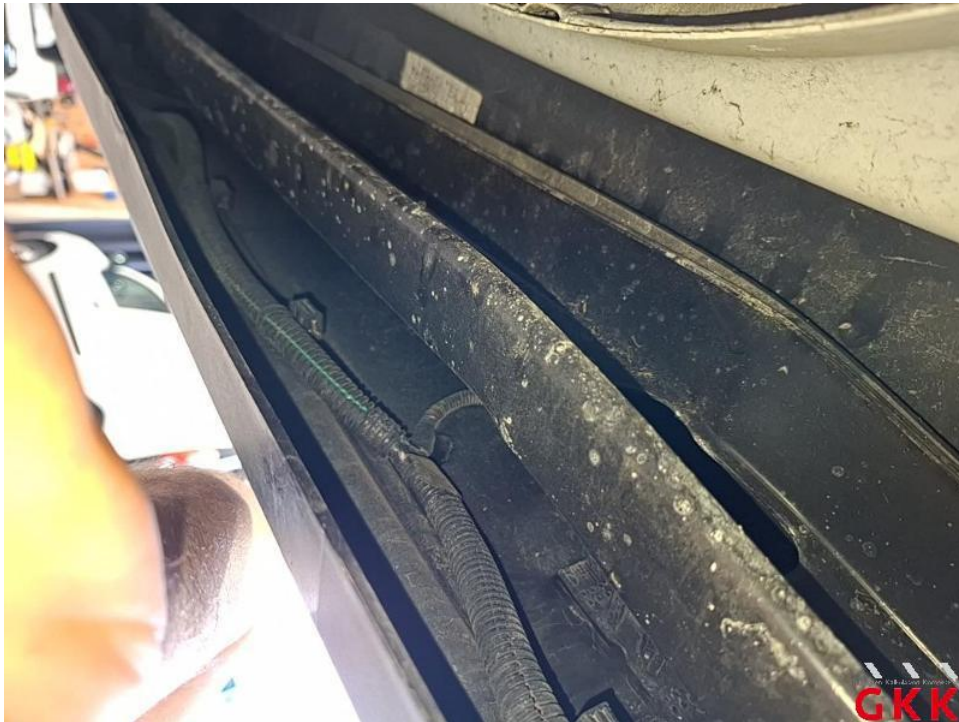
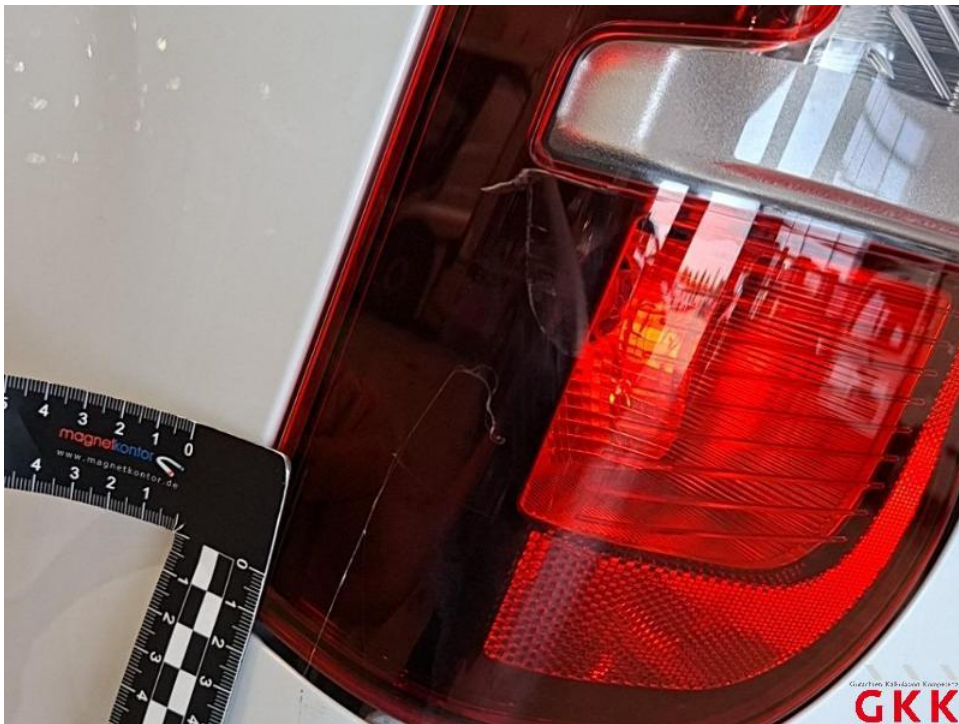
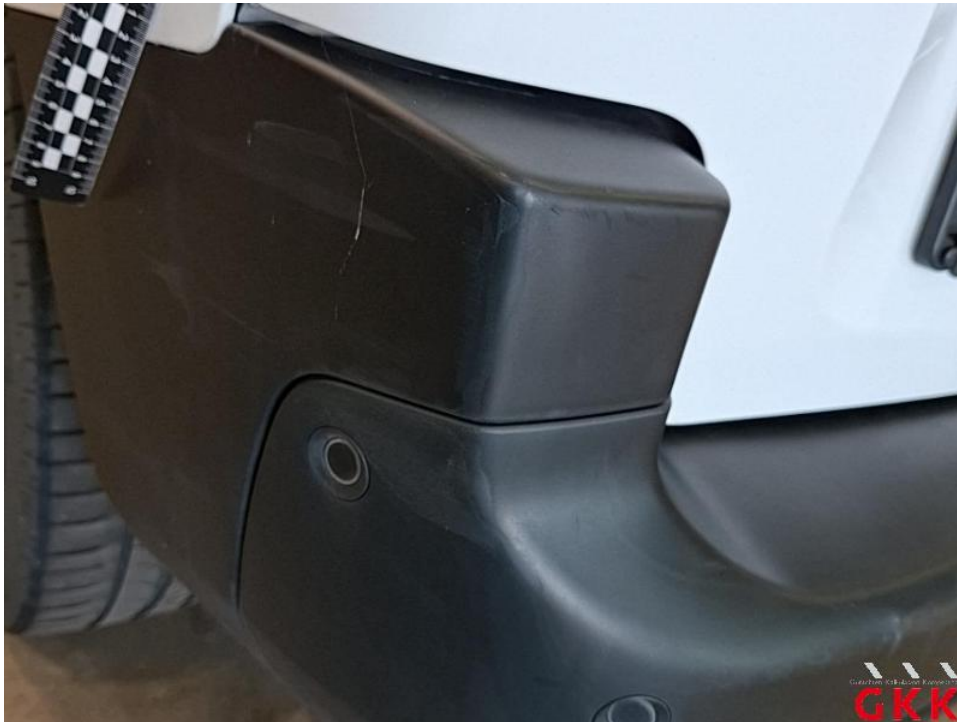
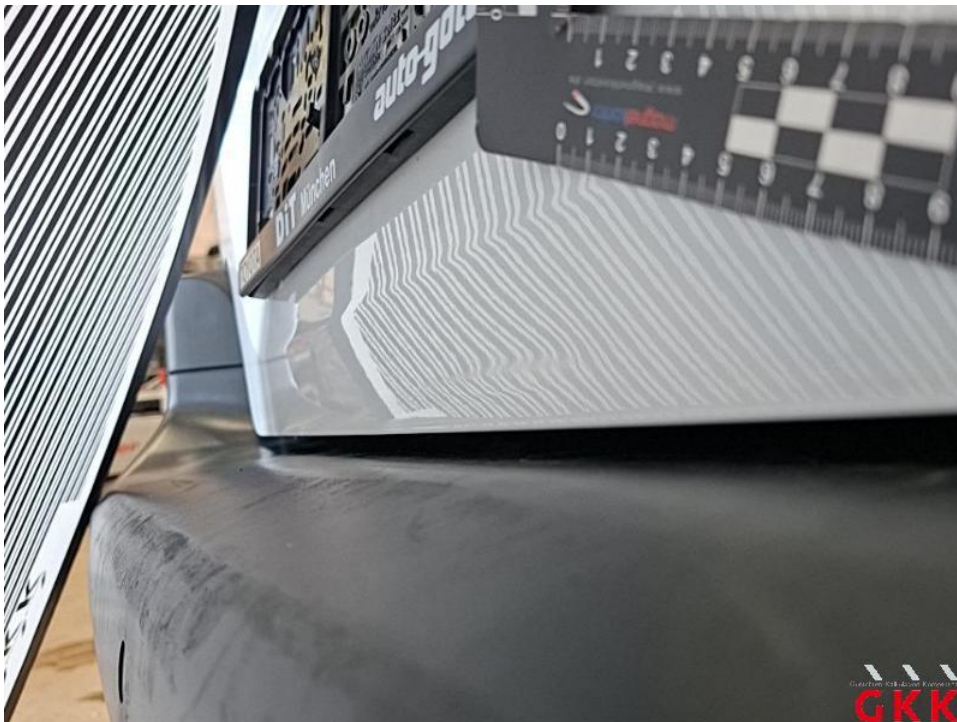
| Zustand / Beschädigungen | | |
|---|---|---|
| Fahrzeug Heck, Unfallschaden, Unfallschaden beheben (Bild 33, Bild 34, Bild 35, Bild 36, Bild 37, Bild 38) | 2403,59 € | 2403,59 € |

Bild 33. Fahrzeug, Heck, Unfallschaden, Unfallschaden beheben

Bild 34. Fahrzeug, Heck, Unfallschaden, Unfallschaden beheben

Bild 35. Fahrzeug, Heck, Unfallschaden, Unfallschaden beheben

Bild 36. Fahrzeug, Heck, Unfallschaden, Unfallschaden beheben

Bild 37. Fahrzeug, Heck, Unfallschaden, Unfallschaden beheben

Bild 38. Fahrzeug, Heck, Unfallschaden, Unfallschaden beheben

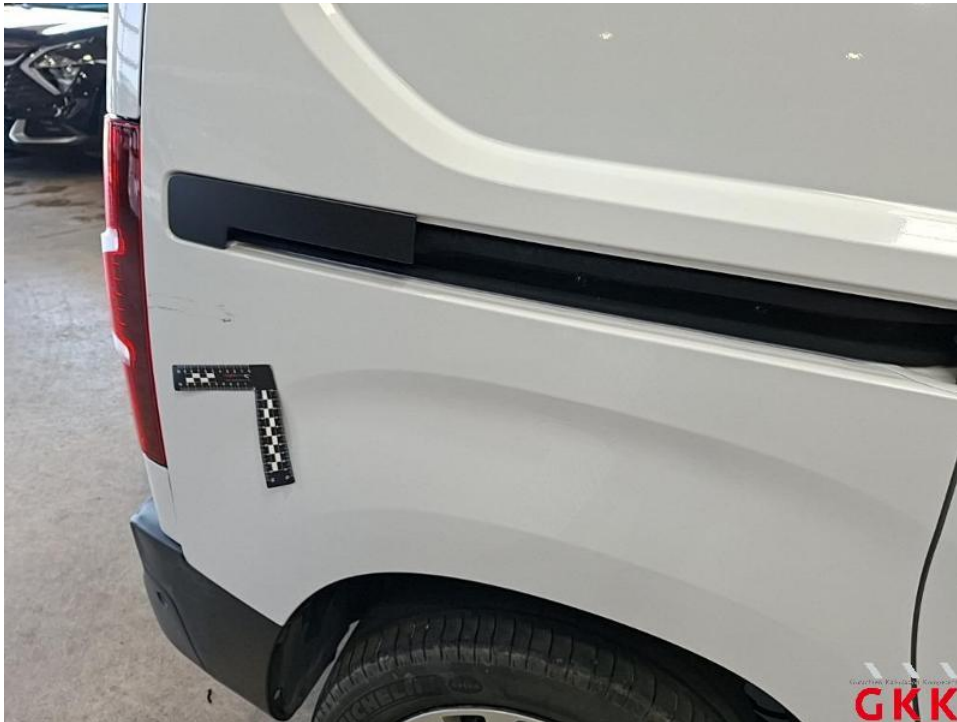
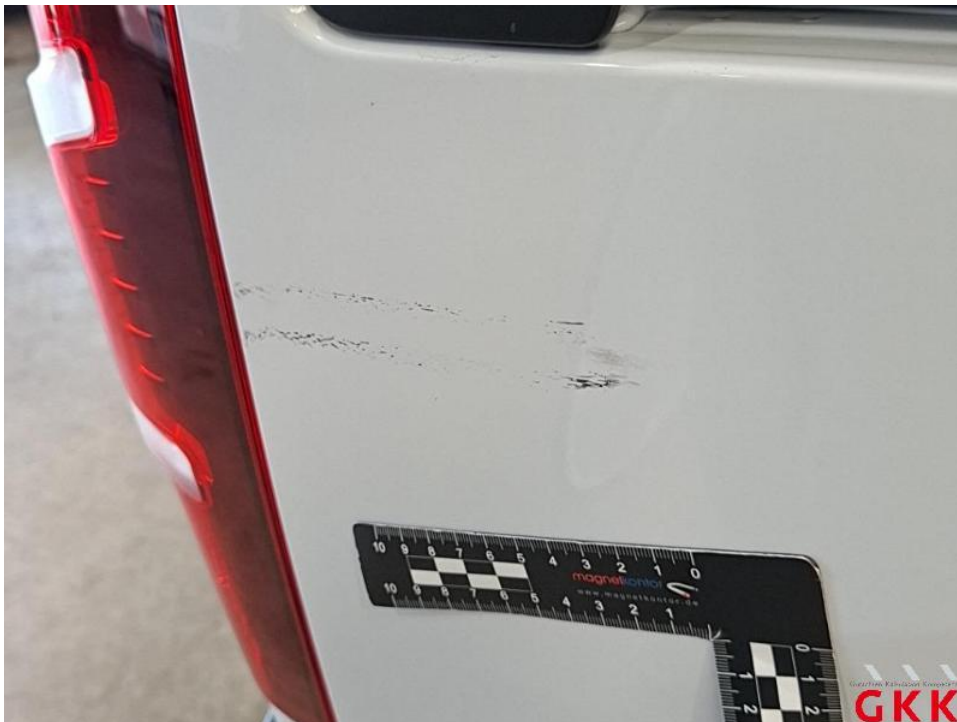
| Zustand / Beschädigungen | | |
|---|---|---|
| Seitenwand rechts, Harzanhaftungen/-rückstände, aufbereiten (Bild 39, Bild 40) | 72,90 € | 72,90 € |

Bild 39. Seitenwand rechts, Harzanhaftungen/-rückstände, aufbereiten

Bild 40. Seitenwand rechts, Harzanhaftungen/-rückstände, aufbereiten

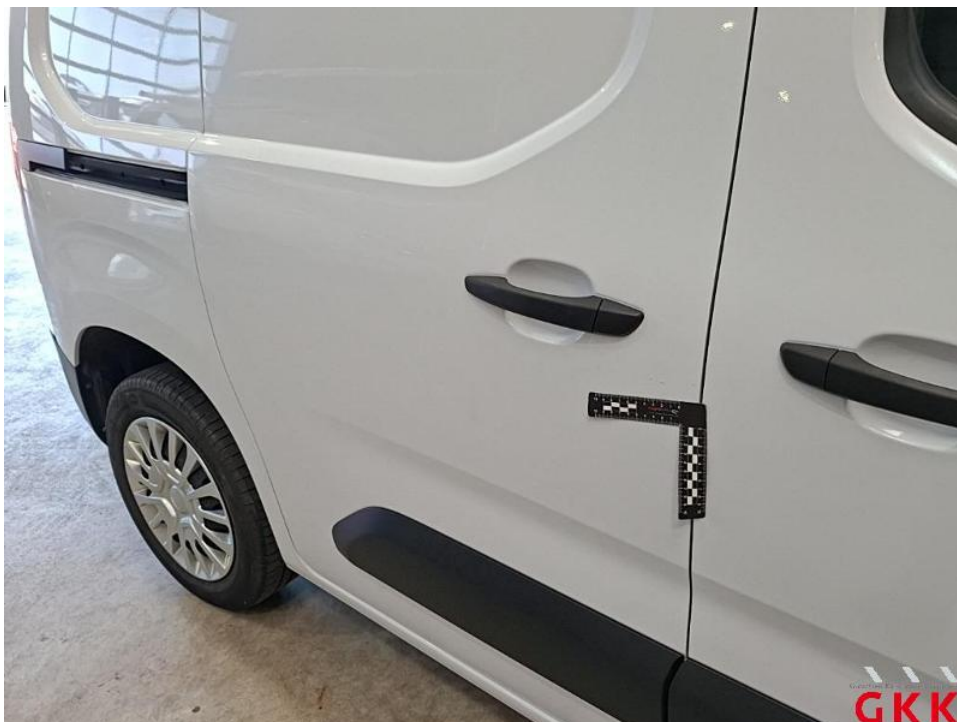
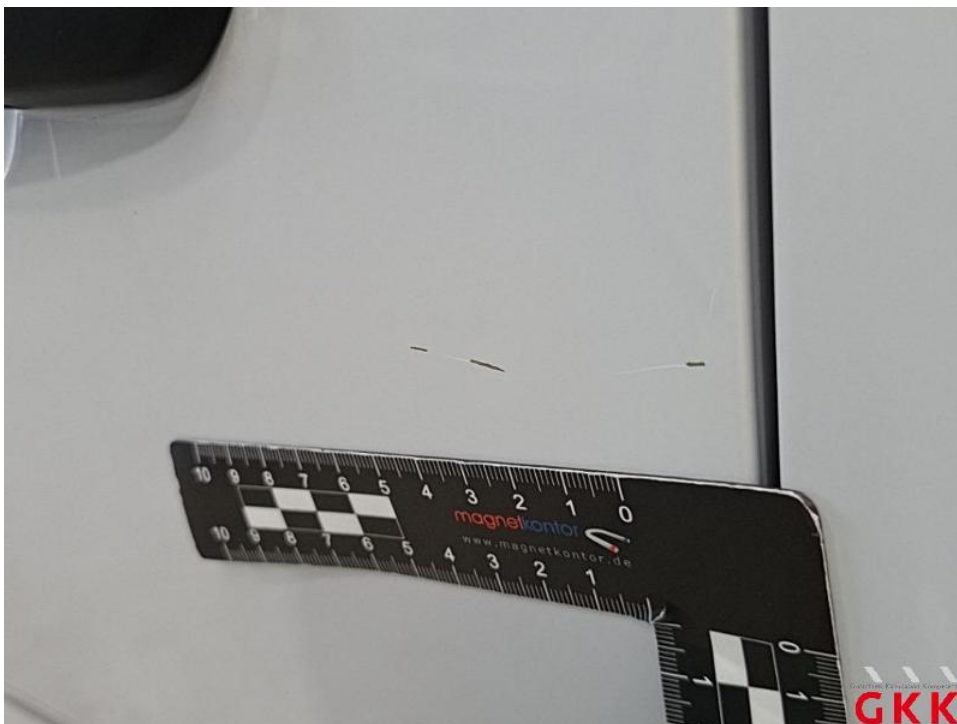
| Zustand / Beschädigungen | | |
|---|---|---|
| Schiebetür rechts, verkratzt, lackieren (Bild 41, Bild 42) | 476,88 € | 333,82 € |

Bild 41. Schiebetür rechts, verkratzt, lackieren

Bild 42. Schiebetür rechts, verkratzt, lackieren
