**Fahrzeug:** TOYOTA Proace City 1,5-I-D-4D 75kW L1 Meister Kasten-Lieferwagen 4-türig 1499 ccm 102 PS / 75 KW Diesel 6-Gang Manuell

Vertrags-Nummer: 56123087  
Amtliches Kennzeichen: K -FN 0127  
Übersicht erstellt am: 07.07.2026

Wertgutachten für Allane SE

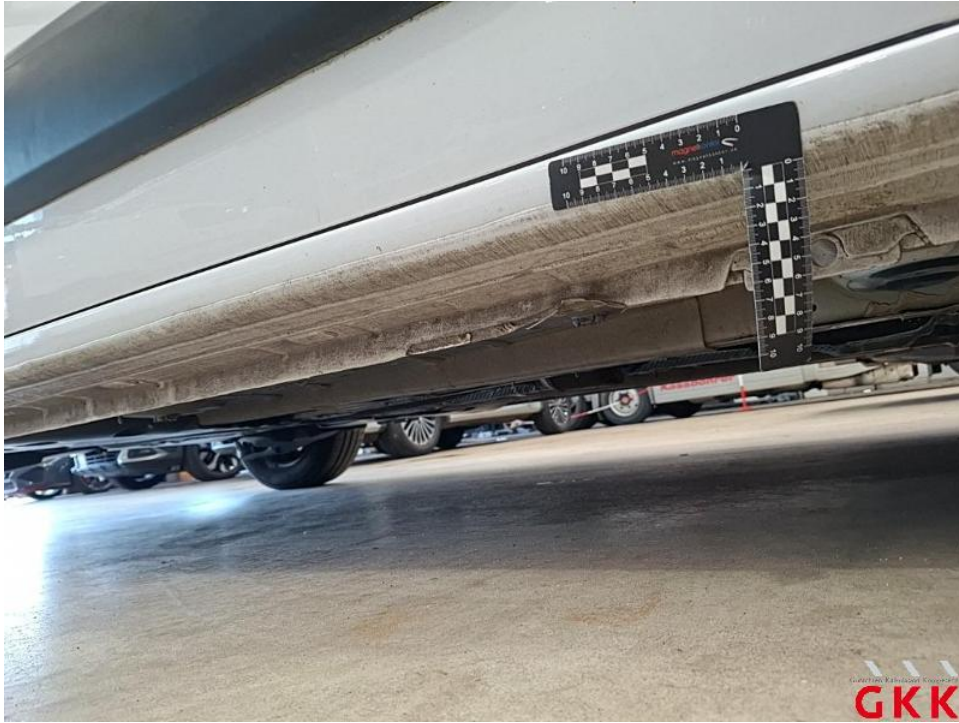
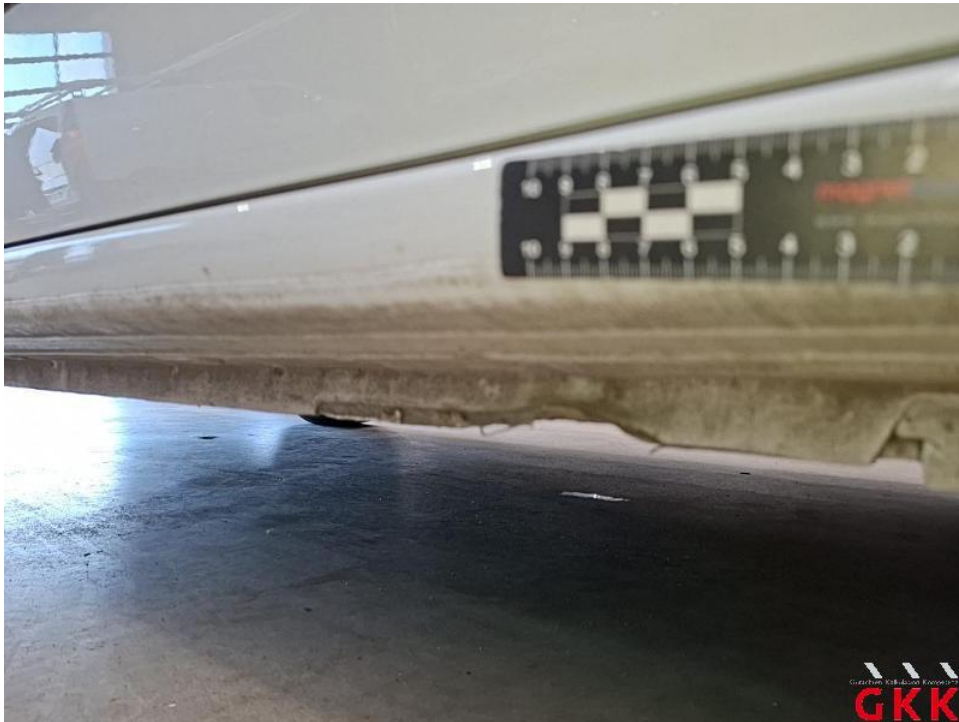
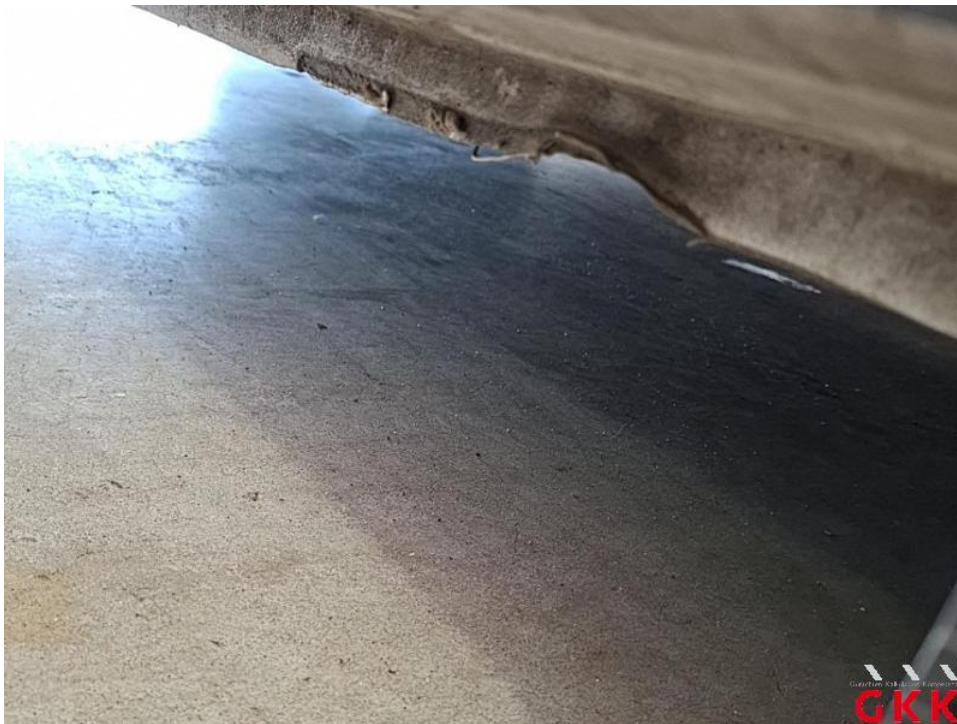
| Zustand / Beschädigungen | | |
|---|---|---|
| Schweller rechts, beschädigt, Smartrepair (Bild 43, Bild 44, Bild 45) | 250,80 € | 250,80 € |

Bild 43. Schweller rechts, beschädigt, Smartrepair

Bild 44. Schweller rechts, beschädigt, Smartrepair

Bild 45. Schweller rechts, beschädigt, Smartrepair

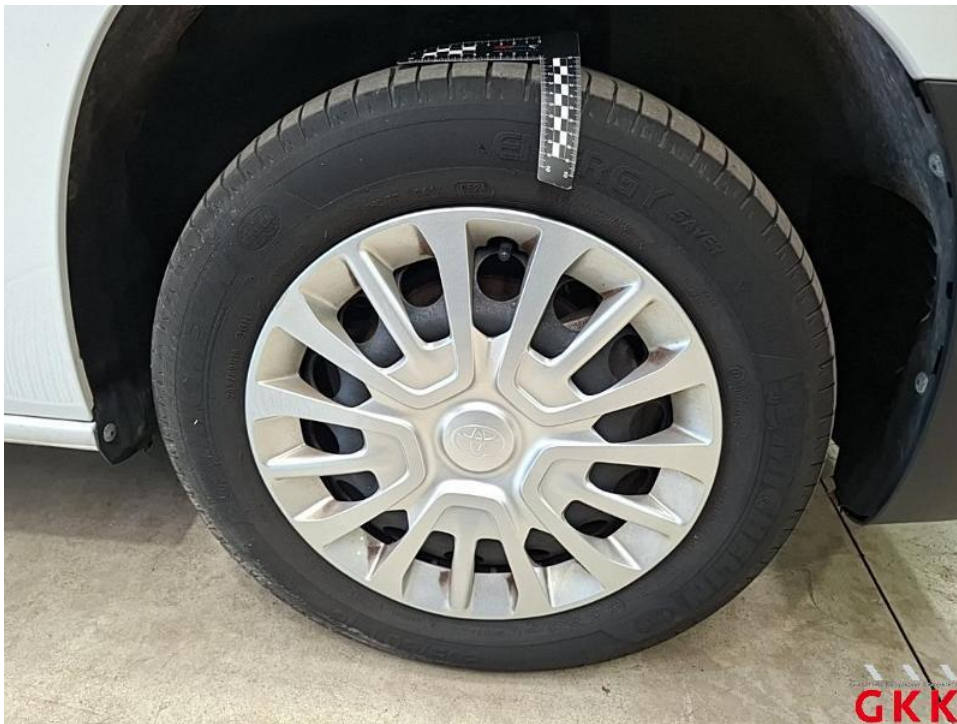
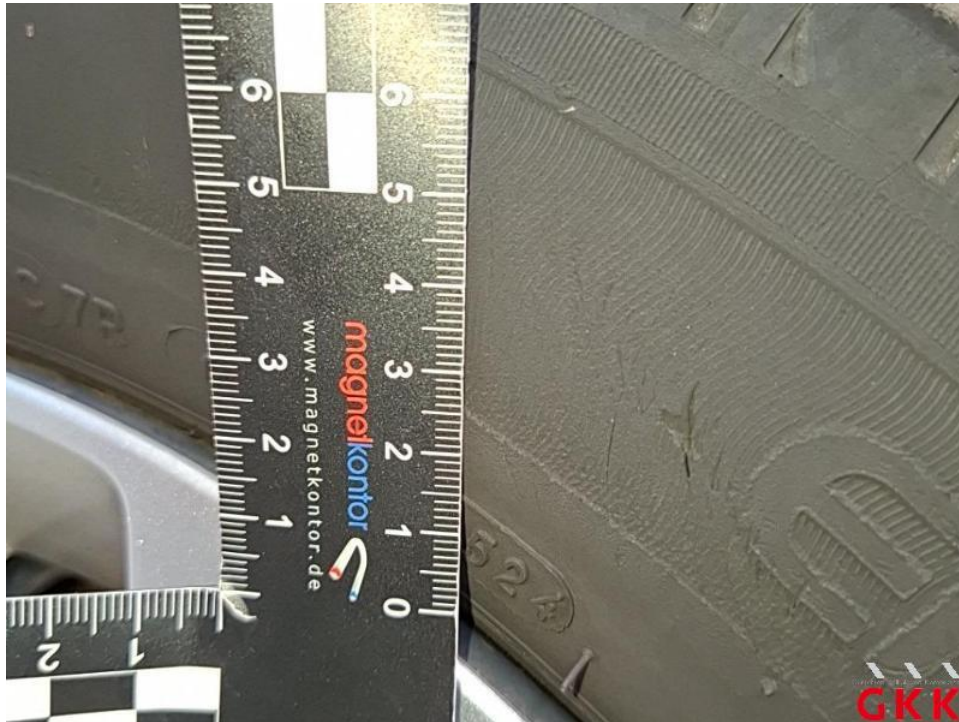
| Zustand / Beschädigungen | | |
|---|---|---|
| Reifen vorne rechts, beschädigt, ersetzen (Bild 46, Bild 47) | 192,00 € | 192,00 € |

Bild 46. Reifen, vorne rechts, beschädigt, ersetzen

Bild 47. Reifen, vorne rechts, beschädigt, ersetzen

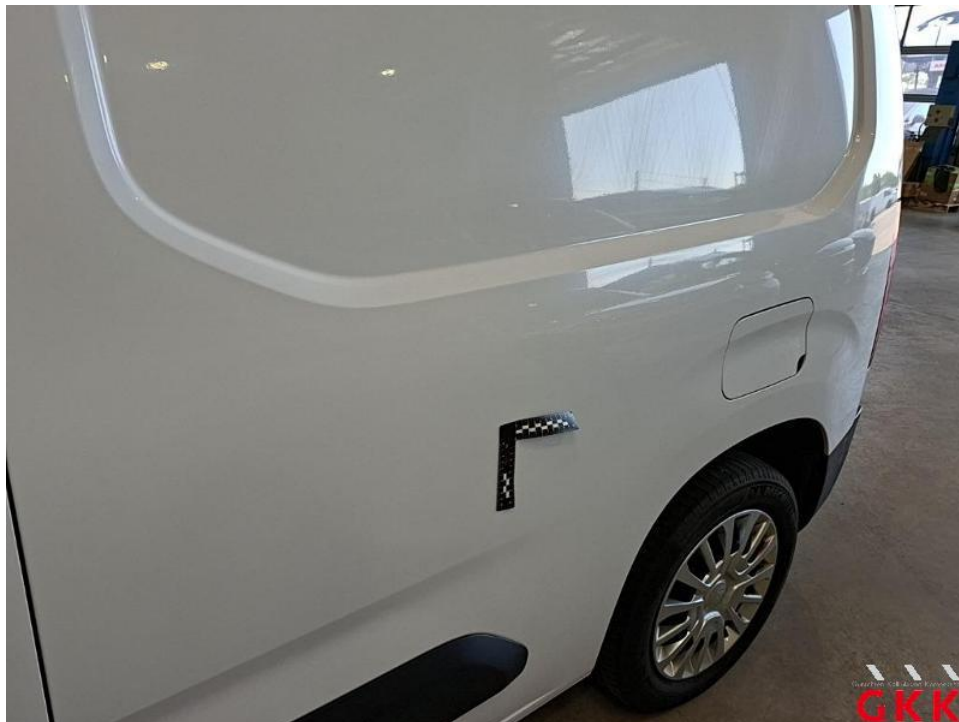
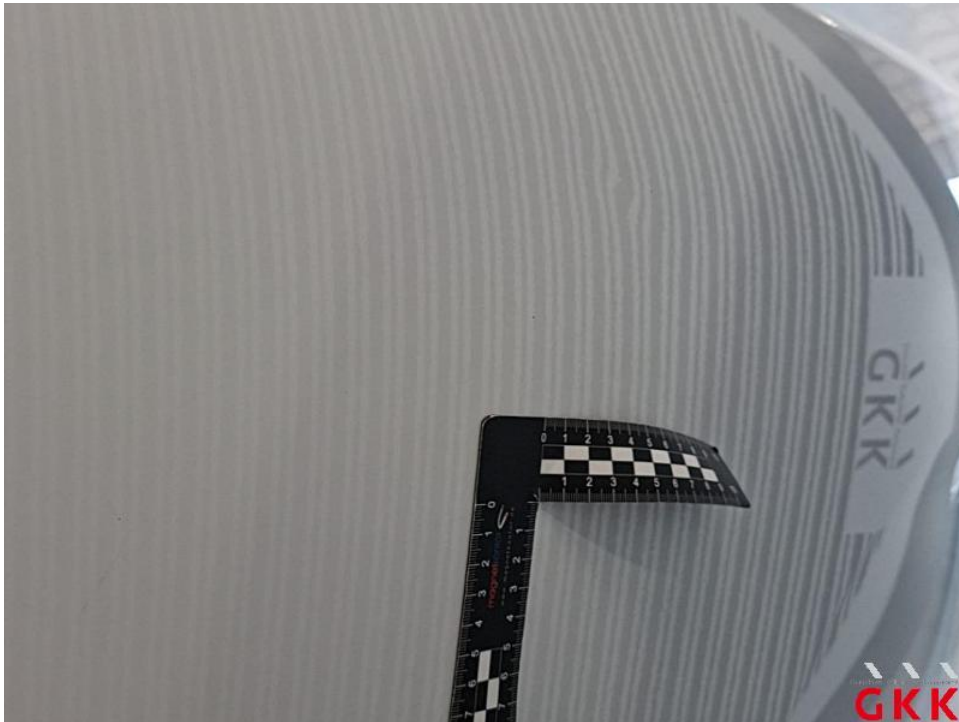
| Zustand / Beschädigungen | | |
|---|---|---|
| Seitenwand links, bis 3 Dellen / Bauteil, kalt drücken (Bild 48, Bild 49) | 105,00 € | 105,00 € |

Bild 48. Seitenwand links, bis 3 Dellen / Bauteil, kalt drücken

Bild 49. Seitenwand links, bis 3 Dellen / Bauteil, kalt drücken
