Verkaufsbericht

| Vorgang | | | |
|---|---|---|---|
| Besichtigungsdatum | | 29.07.2026 | |
| Fahrzeugident.-Nr. | | W0VZT8GPXN1048791 | |
| Typ / Verkaufsbez. | Insignia B Sports Tourer 2.0 CDTI Business | Laufleistung abgelesen | 52.496 km |

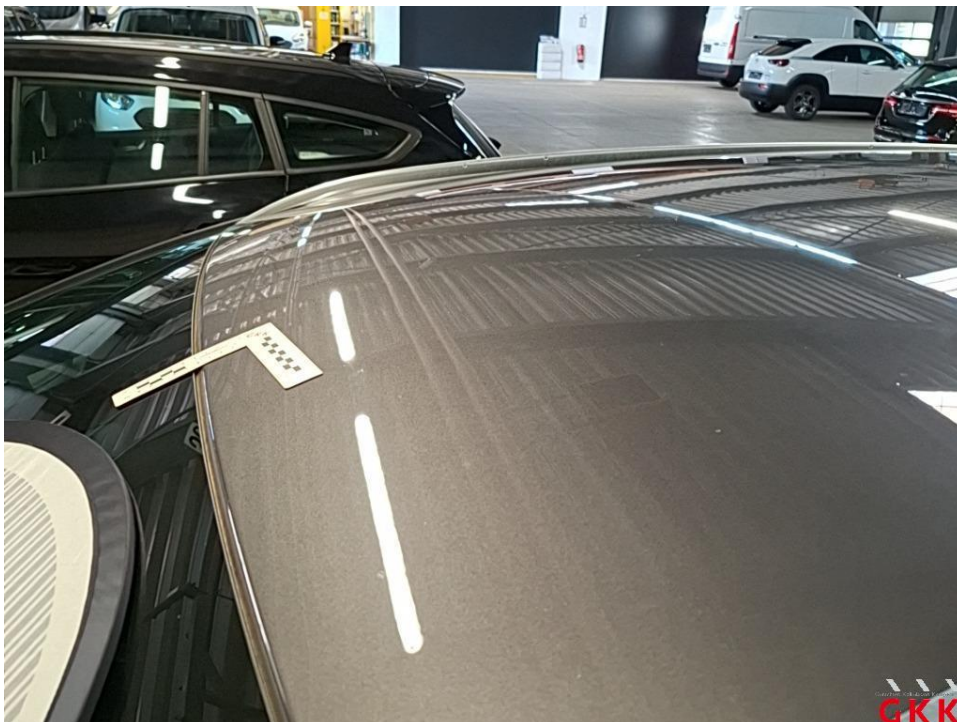
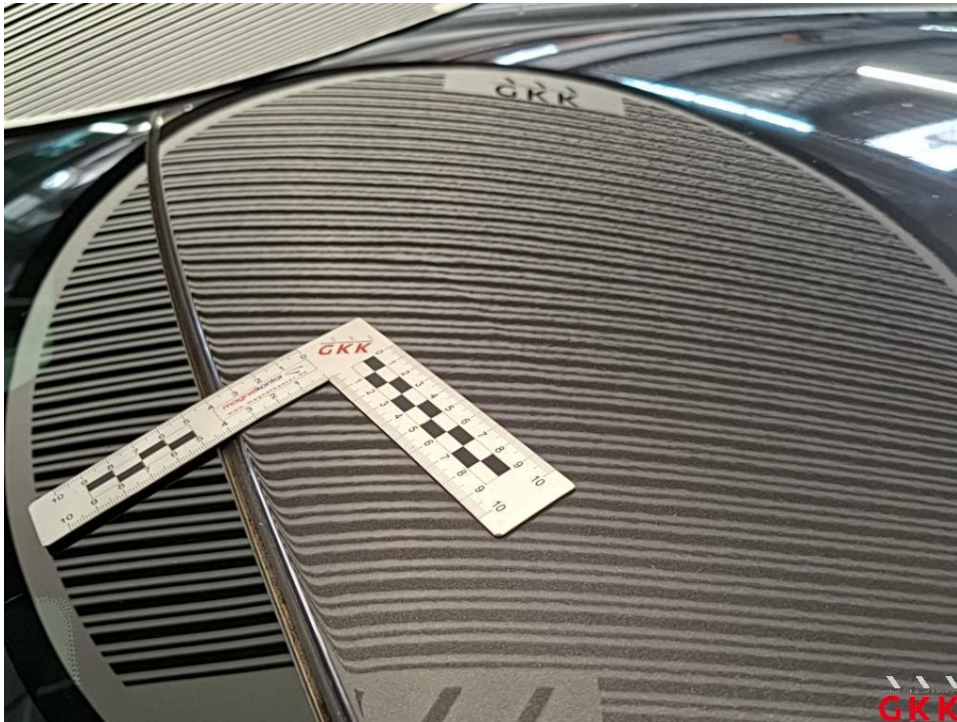
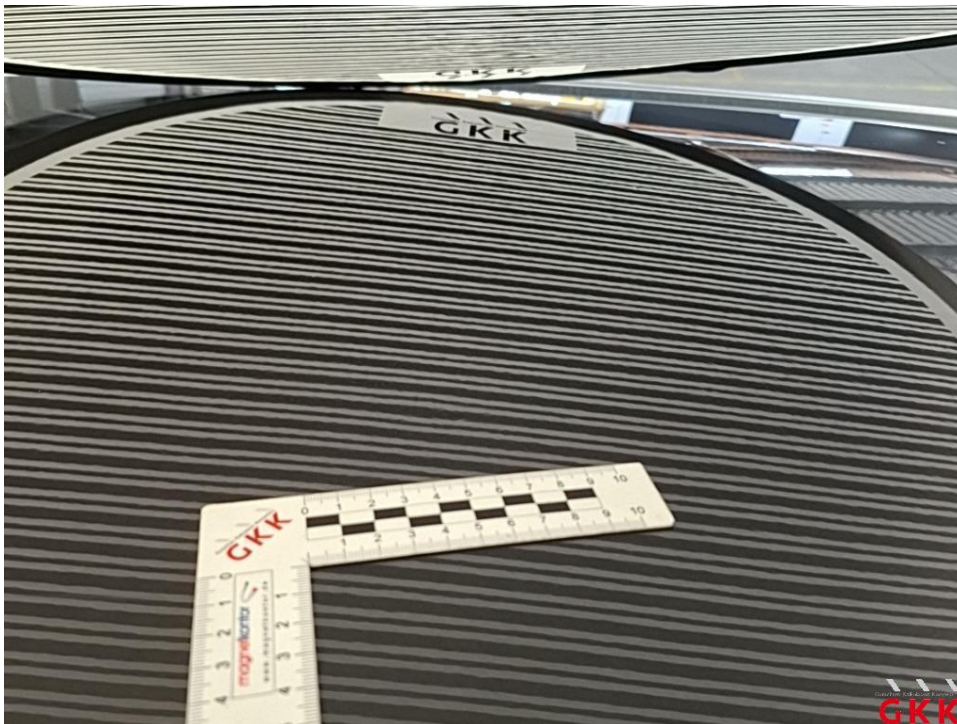
| <b>Dach</b> (Angaben ohne MwSt.) | Reparaturkosten | MW |
|---|---|---|
| Dach, 4 bis 10 Dellen / Bauteil, kalt drücken (Bild 14, Bild 15, Bild 16) | 150,00 € | 150,00 € |

Bild 14 Dach, 4 bis 10 Dellen / Bauteil, kalt drücken

Bild 15 Dach, 4 bis 10 Dellen / Bauteil, kalt drücken

Bild 16 Dach, 4 bis 10 Dellen / Bauteil, kalt drücken

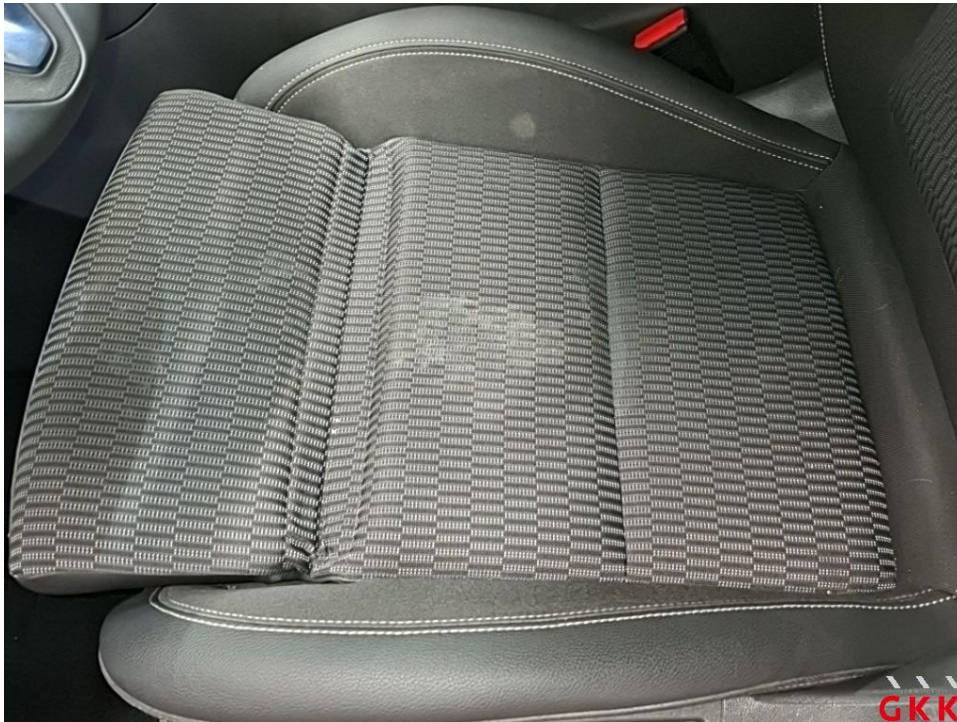
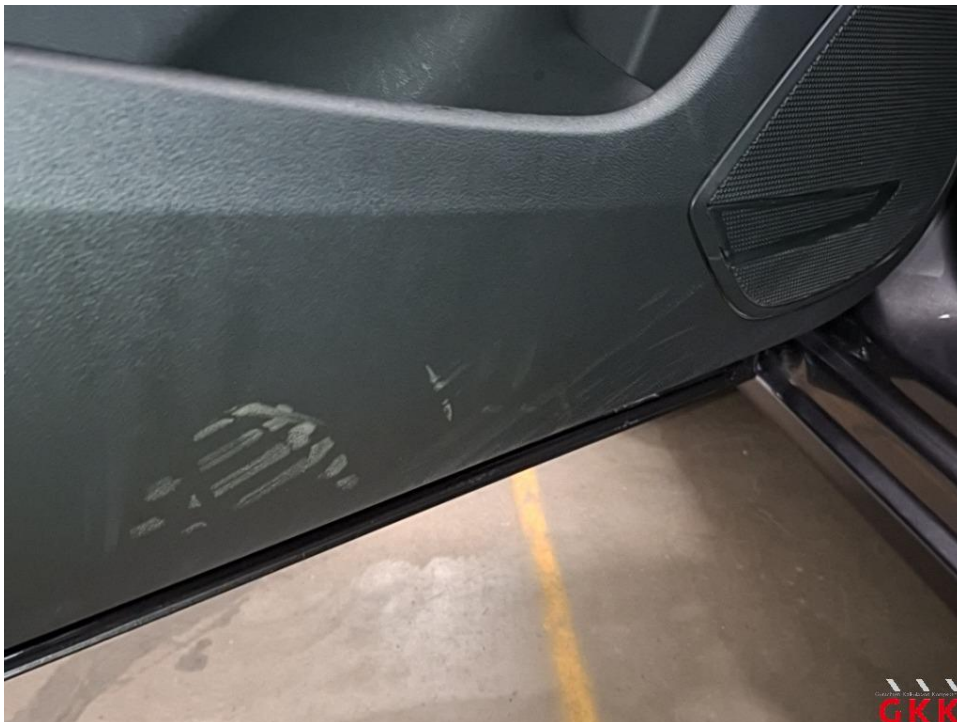
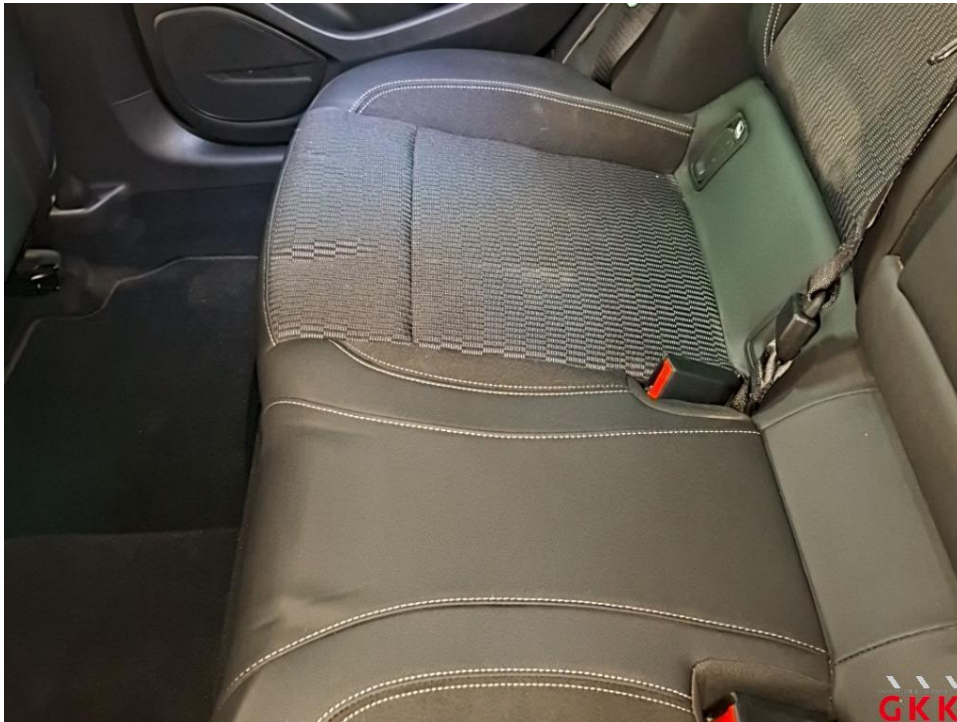
| <b>Dach</b> (Angaben ohne MwSt.) | Reparaturkosten | MW |
|---|---|---|
| Fahrzeug innen, verkratzt und verschmutzt, aufbereiten (Bild 17, Bild 18, Bild 19) | 239,28 € | 239,28 € |

Bild 17 Fahrzeug, innen, verkratzt und verschmutzt, aufbereiten

Bild 18 Fahrzeug, innen, verkratzt und verschmutzt, aufbereiten

Bild 19 Fahrzeug, innen, verkratzt und verschmutzt, aufbereiten

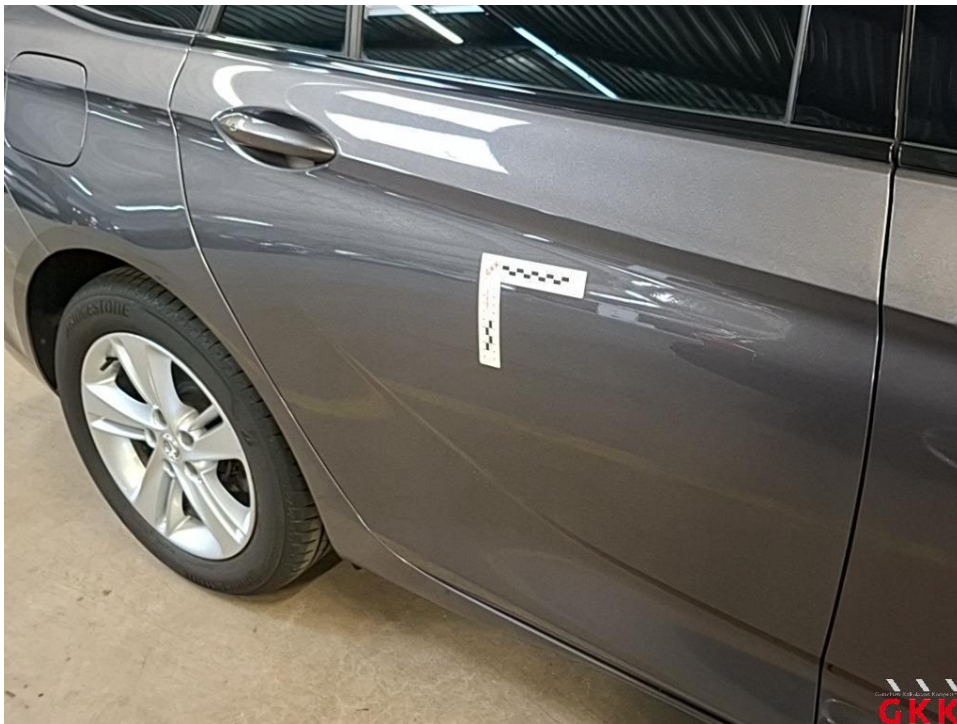
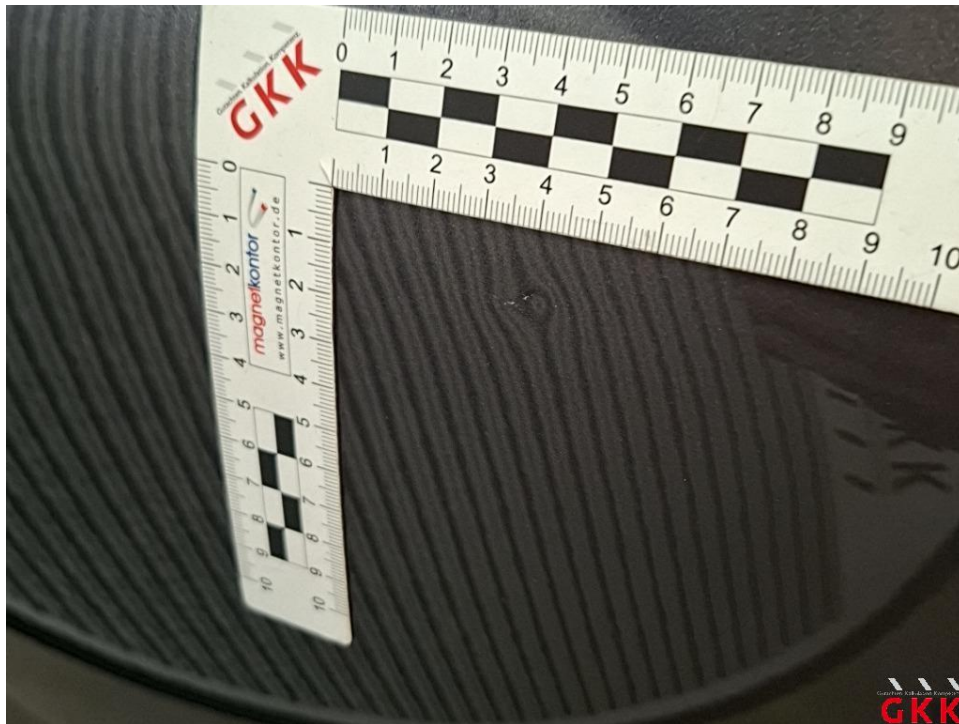
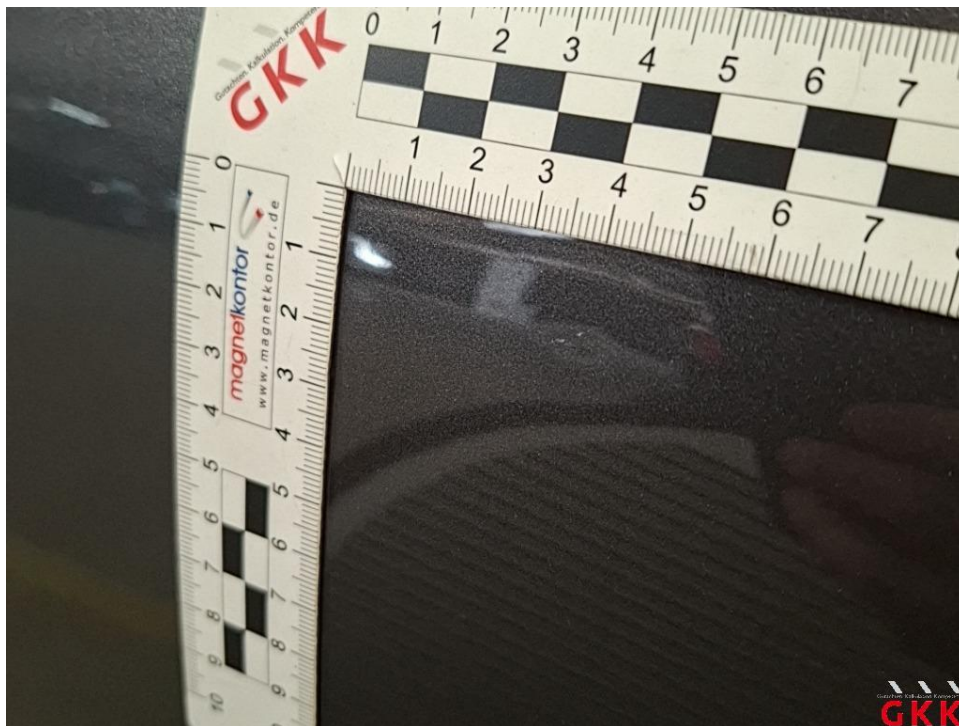
| <b>Dach</b> (Angaben ohne MwSt.) | Reparaturkosten | MW |
|---|---|---|
| Tür hinten rechts, eingedellt und verkratzt (I), Smartrepair (Bild 20, Bild 21, Bild 22) | 100,00 € | 100,00 € |

Bild 20 Tür hinten rechts, eingedellt und verkratzt (I), Smartrepair

Bild 21 Tür hinten rechts, eingedellt und verkratzt (I), Smartrepair

Bild 22 Tür hinten rechts, eingedellt und verkratzt (I), Smartrepair

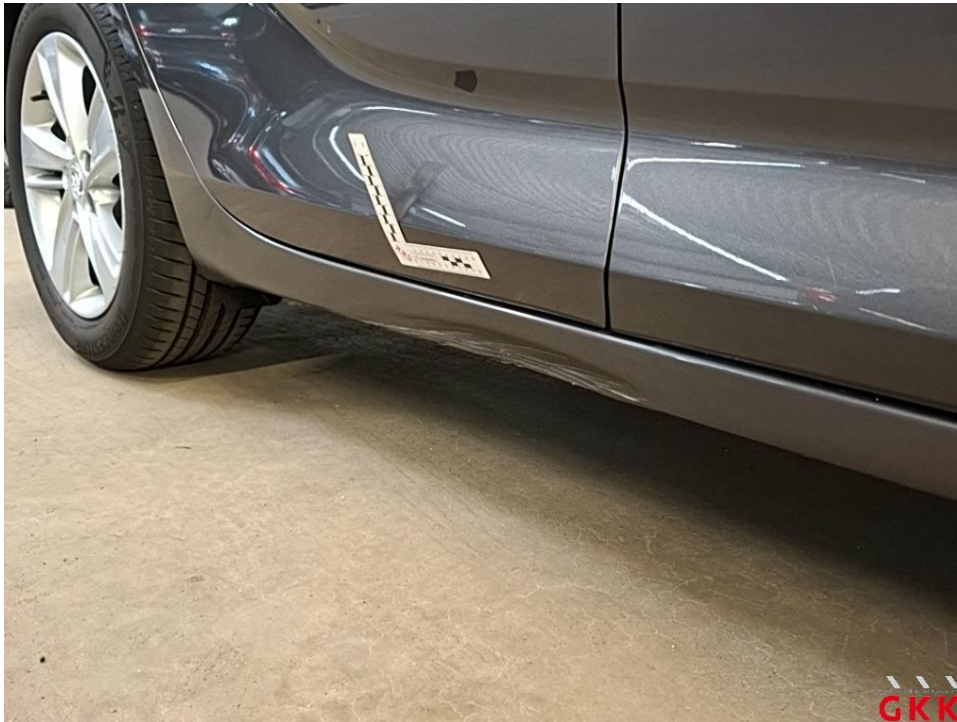
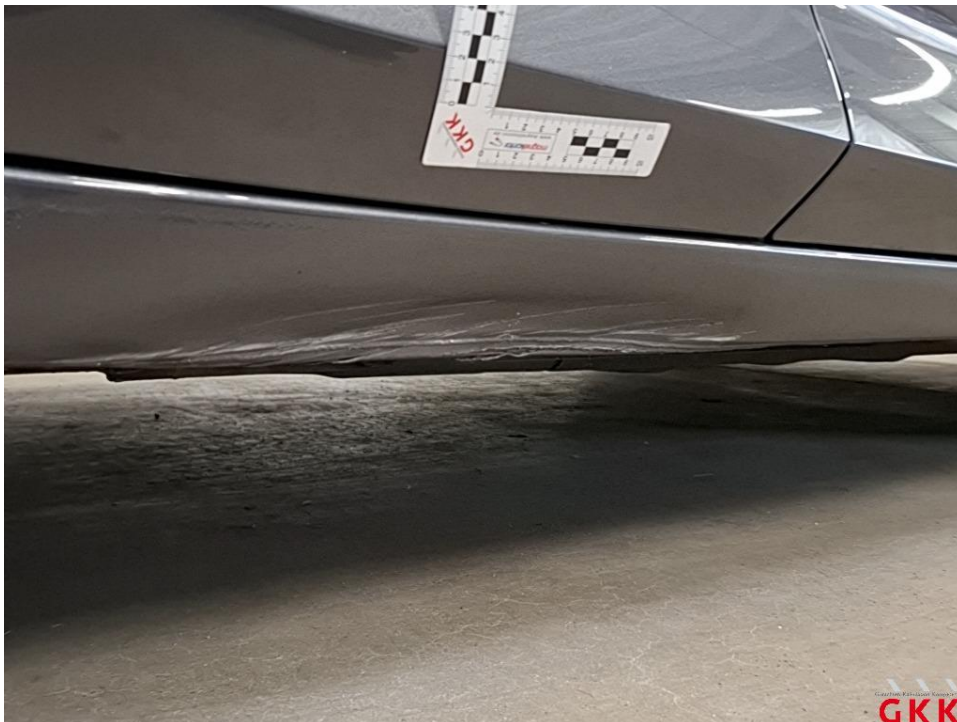
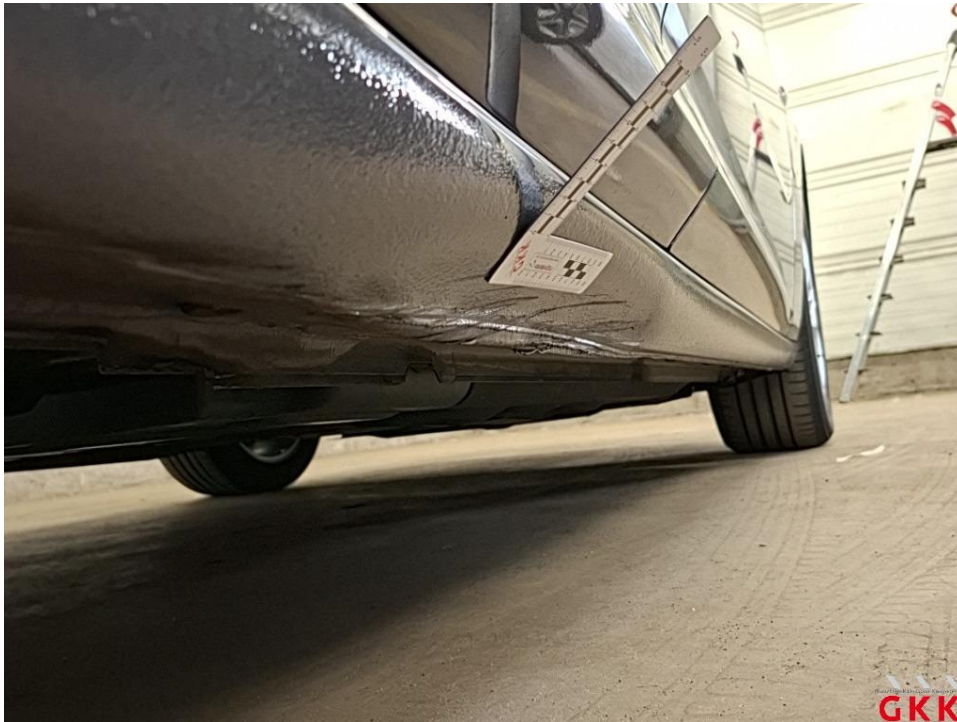
| <b>Dach</b> (Angaben ohne MwSt.) | Reparaturkosten | MW |
|---|---|---|
| Schweller rechts, beschädigt, ersetzen (Bild 23, Bild 24, Bild 25) | 3171,16 € | 2061,25 € |

Bild 23 Schweller rechts, beschädigt, ersetzen

Bild 24 Schweller rechts, beschädigt, ersetzen

Bild 25 Schweller rechts, beschädigt, ersetzen

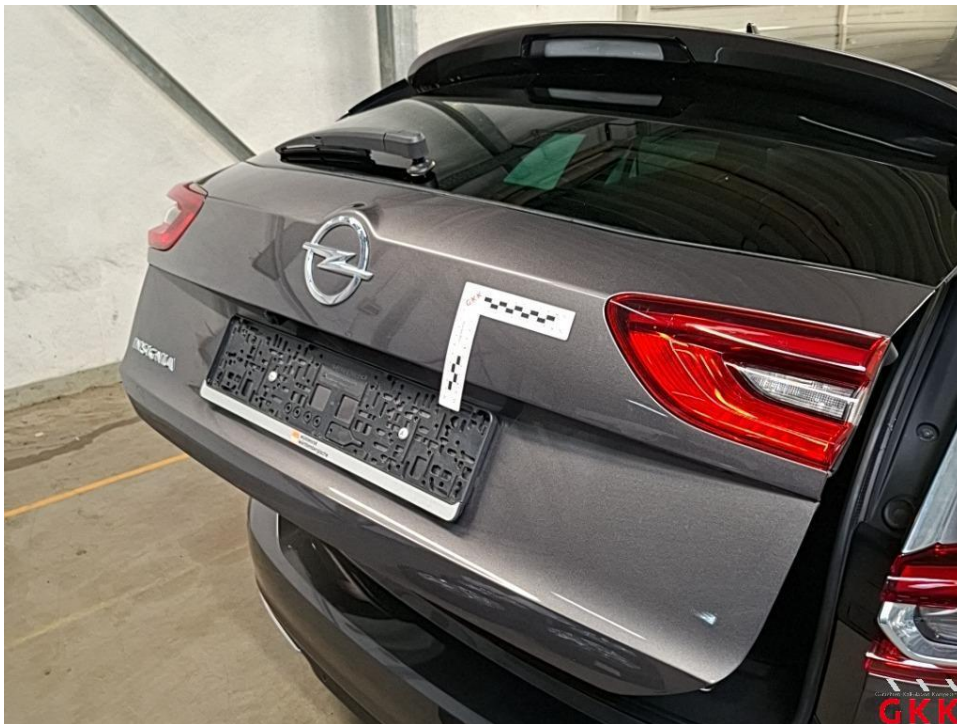
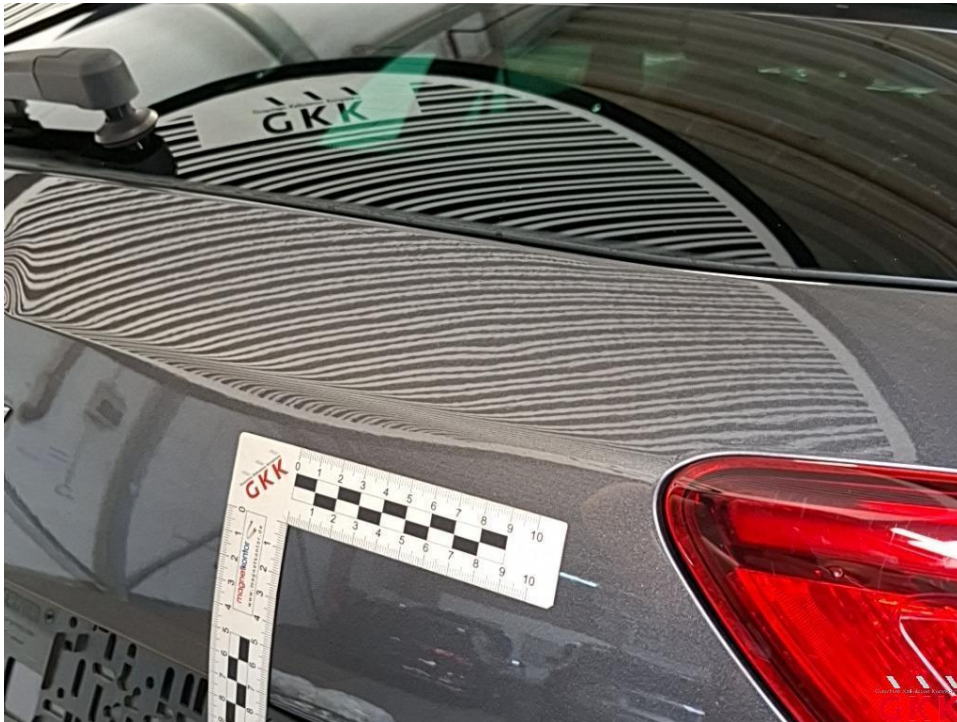
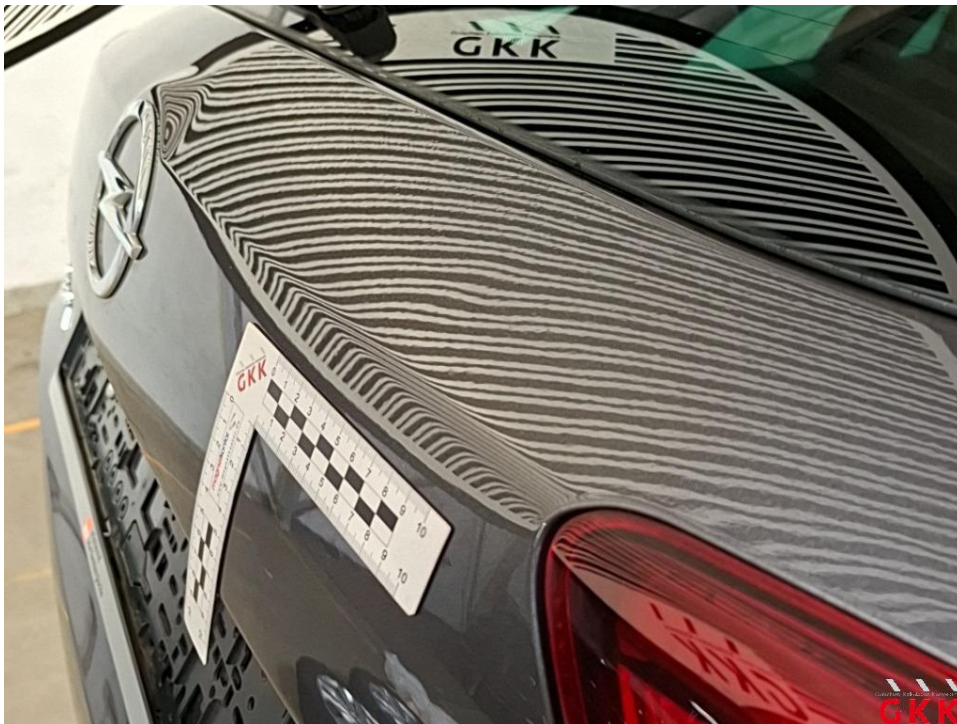
| <b>Dach</b> (Angaben ohne MwSt.) | Reparaturkosten | MW |
|---|---|---|
| Heckklappe, beschädigt, kalt drücken (Bild 26, Bild 27, Bild 28) | 80,00 € | 80,00 € |

Bild 26 Heckklappe, beschädigt, kalt drücken

Bild 27 Heckklappe, beschädigt, kalt drücken

Bild 28 Heckklappe, beschädigt, kalt drücken
