# INSPECTIE RAPPORT

132498

YV1ZWH4V9S1640628

V60

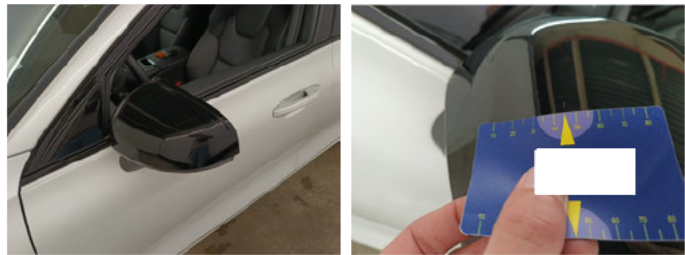
| exterior | (NL)MirrorL | (NL)CAP PAINTED | Spuiten |

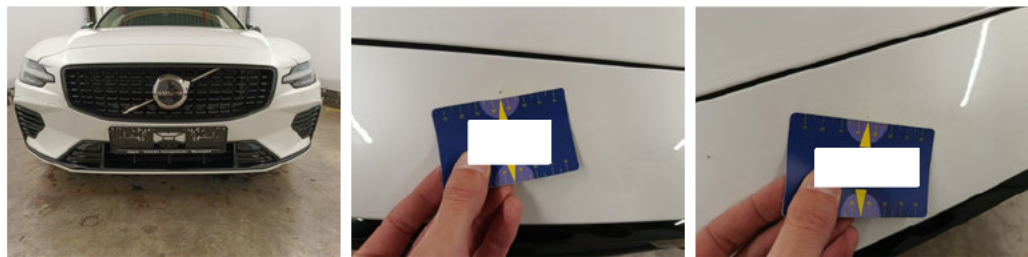
| exterior | (NL)BumperF | (NL)BUMPER FRONT | Spuiten |

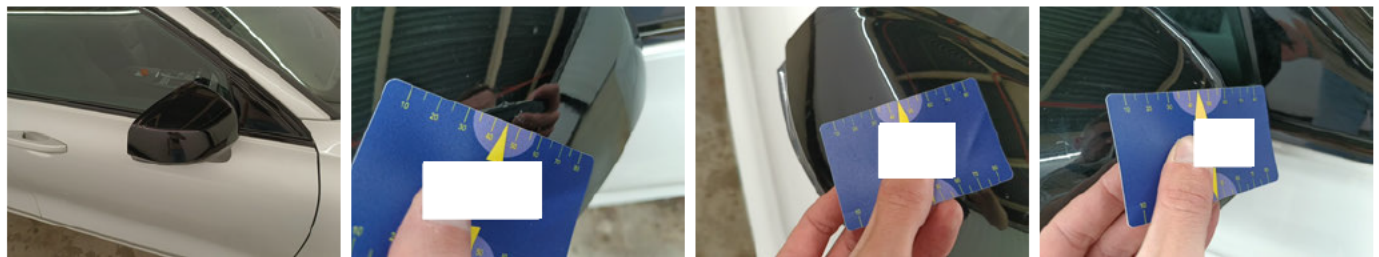
| exterior | (NL)MirrorR | (NL)CAP PAINTED | Spuiten |

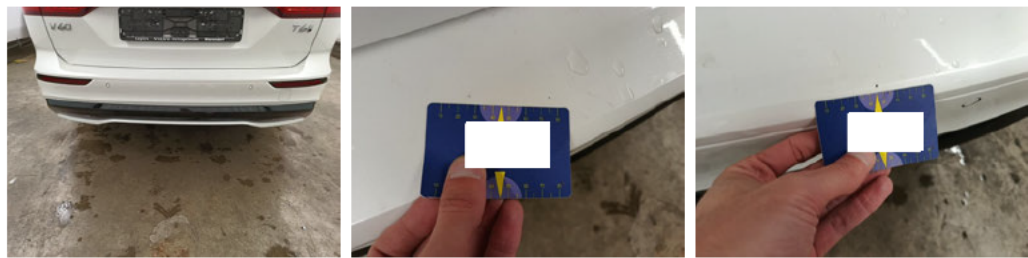
| exterior | (NL)BumperR | (NL)BUMPER REAR | SR - Polieren |
