WBA11AK0707K00947

## Zustandsbericht

**TÜV SÜD Auto Service GmbH**  
Römeräcker 1  
76351 Linkenheim - Hochstetten

Besichtigungsdatum: 25.06.2026  
**Protokollnummer: 46161704**  
Anlieferungsdatum: 25.06.2026

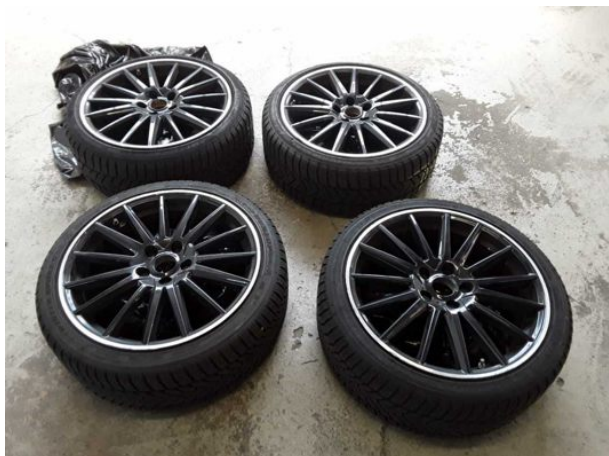
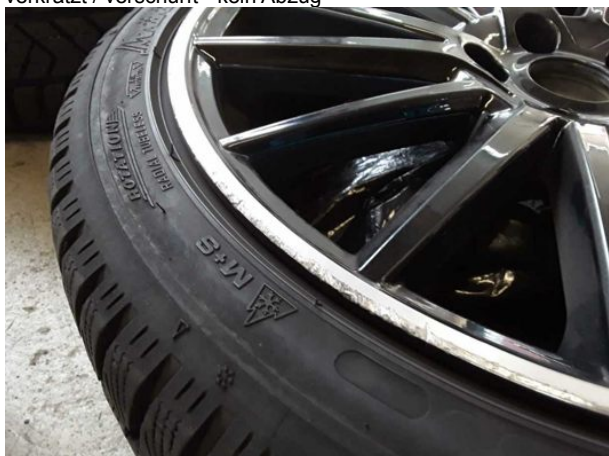
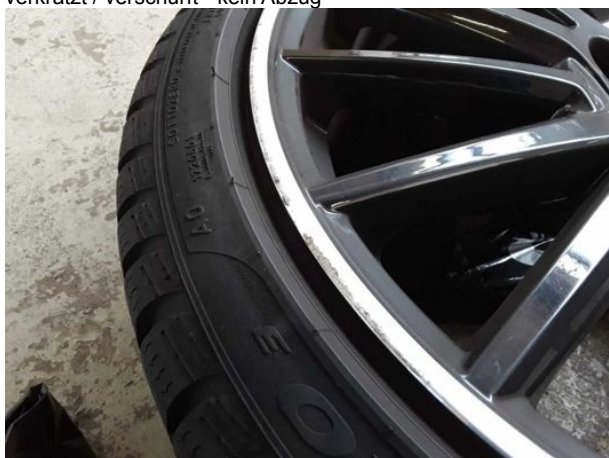
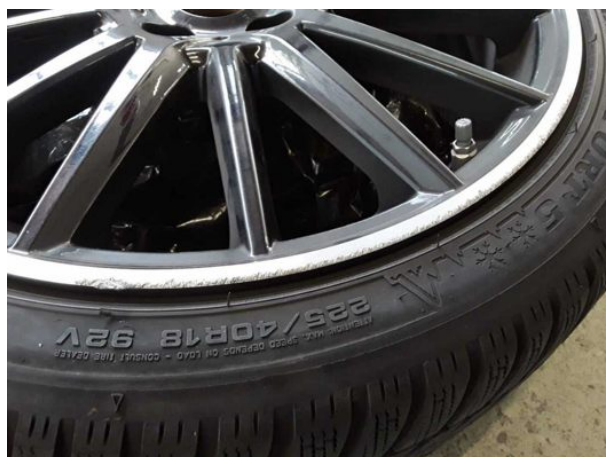
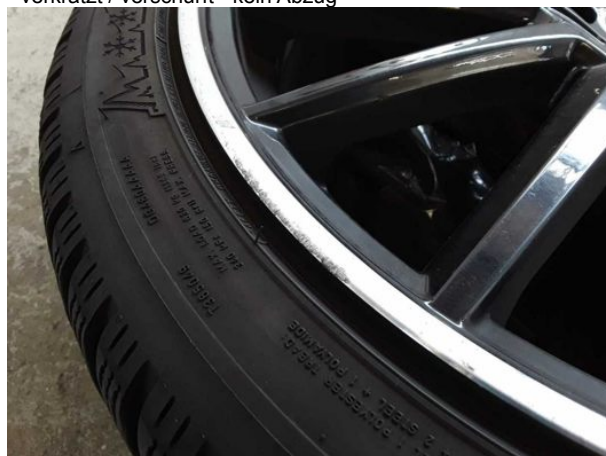
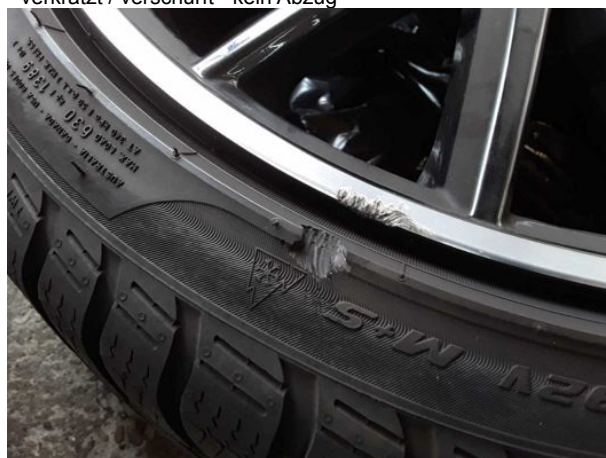
| Nr. | Bauteilgruppe | Beschreibung |
|---|---|---|
| 1 | 2.Radsatz | Leichtmetallfelgensatz komplett - verkratzt / verschürft - kein Abzug |

**Beschädigung #1:** 2.Radsatz: Leichtmetallfelgensatz komplett - verkratzt / verschürft - kein Abzug

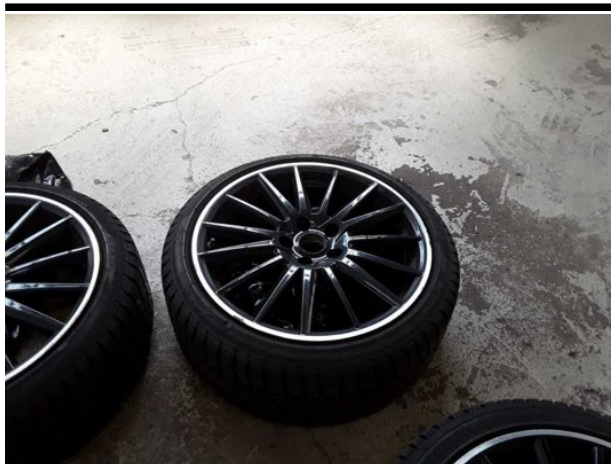
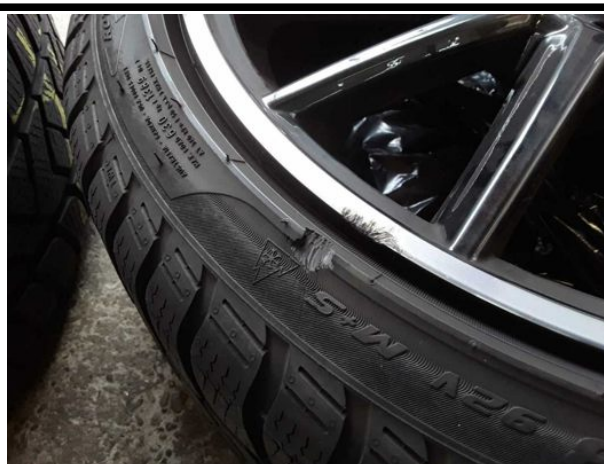
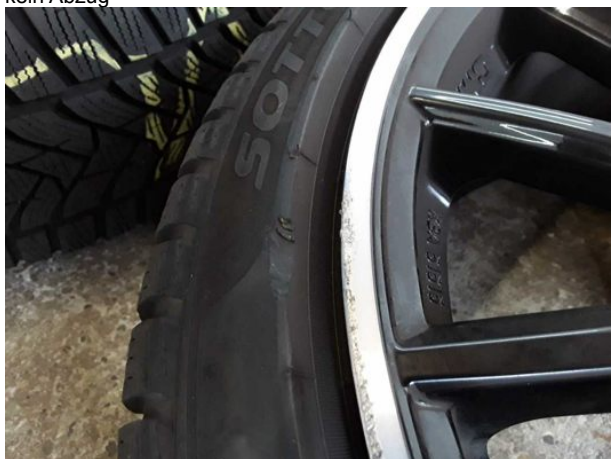
| Nr. | Bauteilgruppe | Beschreibung |
|---|---|---|
| 2 | 2.Radsatz | 2 Leichtmetallfelgen - beschädigt - kein Abzug |

**Beschädigung #2:** 2.Radsatz: 2 Leichtmetallfelgen - beschädigt - kein Abzug

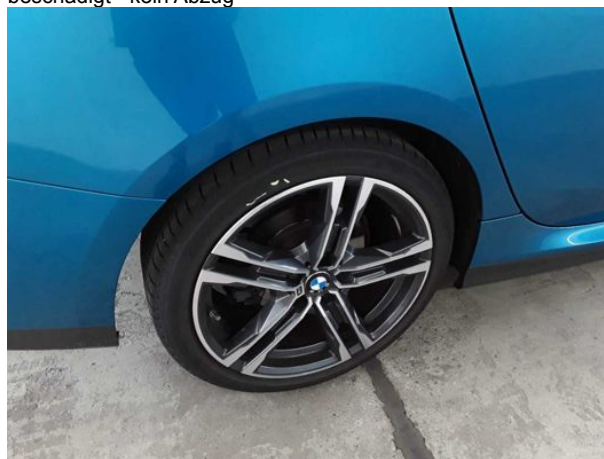
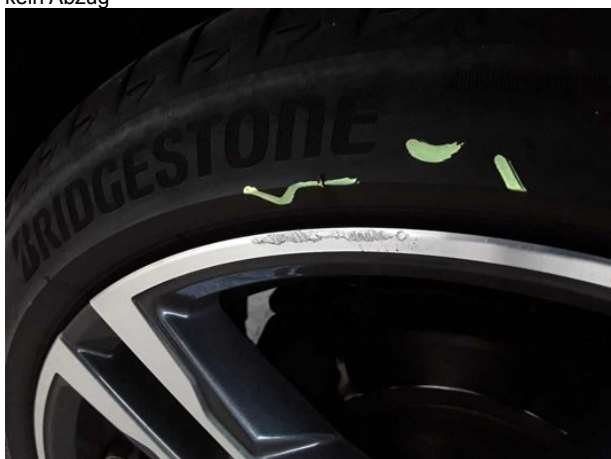
| Nr. | Bauteilgruppe | Beschreibung |
|---|---|---|
| 3 | Rad/Reifen | Leichtmetallfelge hinten rechts - verkratzt / verschürft - Wertminderung |

**Beschädigung #3:** Rad/Reifen: Leichtmetallfelge hinten rechts - verkratzt / verschürft - Wertminderung

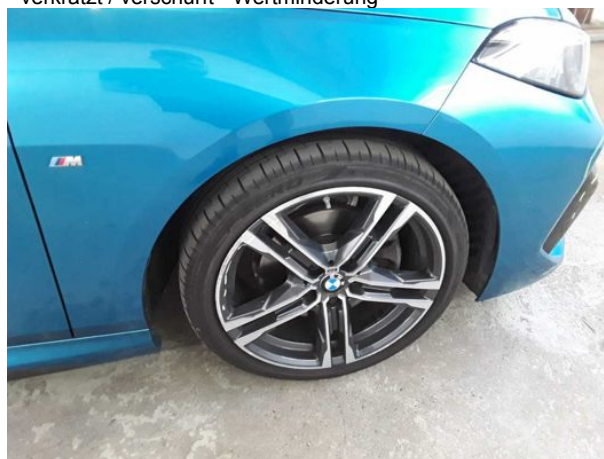
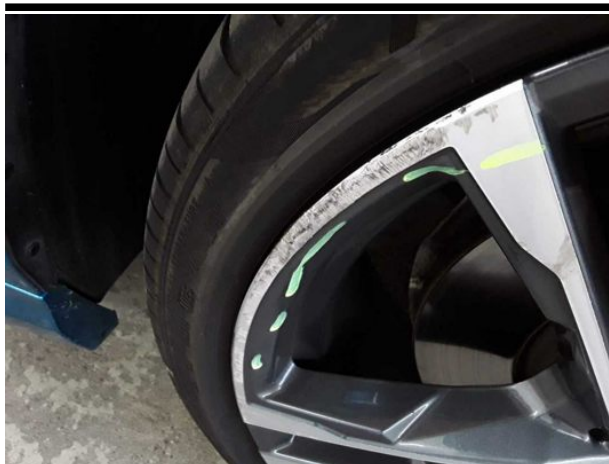
| Nr. | Bauteilgruppe | Beschreibung |
|---|---|---|
| 4 | Rad/Reifen | Leichtmetallfelge vorn rechts - verkratzt / verschürft - Wertminderung |

**Beschädigung #4:** Rad/Reifen: Leichtmetallfelge vorn rechts - verkratzt / verschürft - Wertminderung

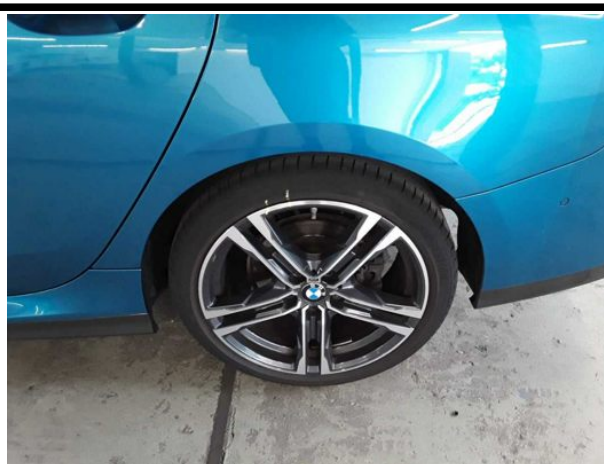
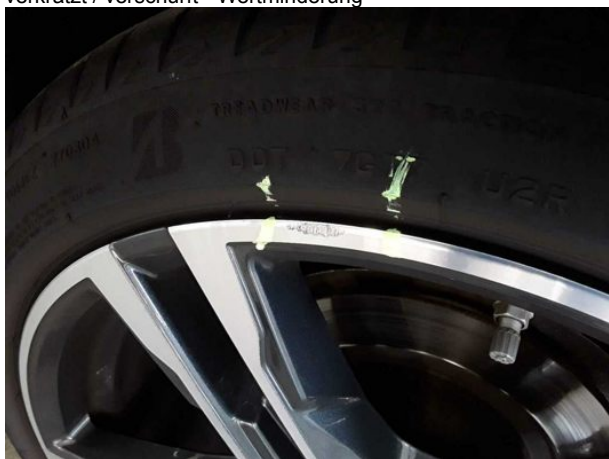
| Nr. | Bauteilgruppe | Beschreibung |
|---|---|---|
| 5 | Rad/Reifen | Leichtmetallfelge hinten links - verkratzt / verschürft - Wertminderung |

**Beschädigung #5:** Rad/Reifen: Leichtmetallfelge hinten links - verkratzt / verschürft - Wertminderung

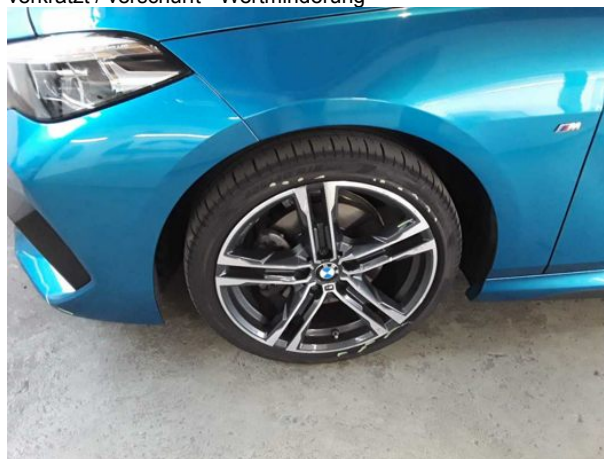
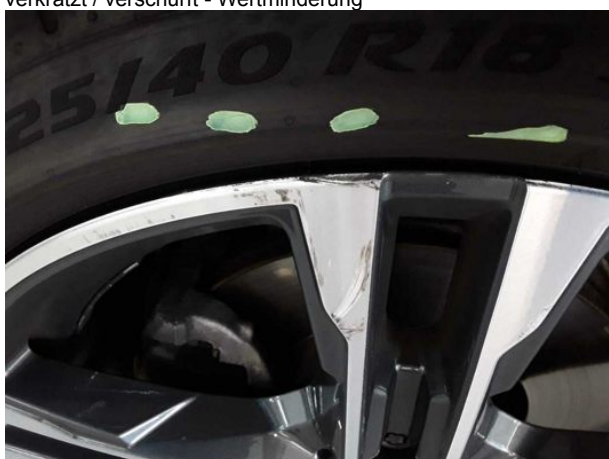
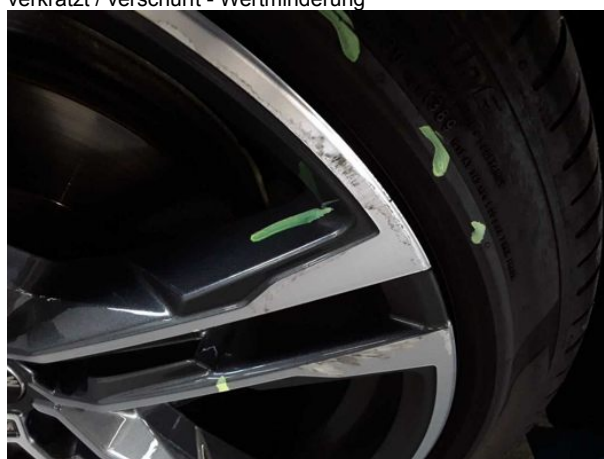
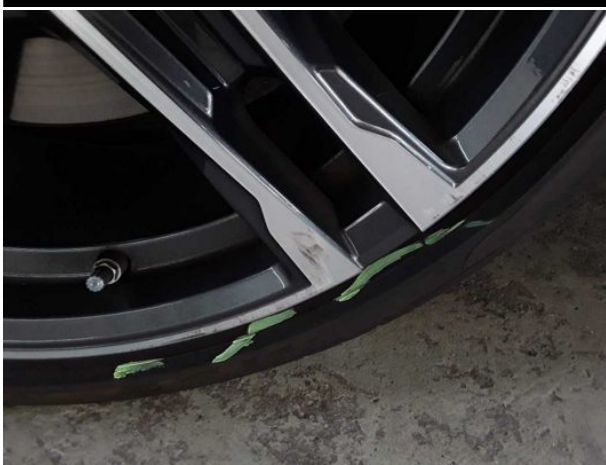
| Nr. | Bauteilgruppe | Beschreibung |
|---|---|---|
| 6 | Rad/Reifen | Leichtmetallfelge vorn links - verkratzt / verschürft - Wertminderung |

**Beschädigung #6:** Rad/Reifen: Leichtmetallfelge vorn links - verkratzt / verschürft - Wertminderung

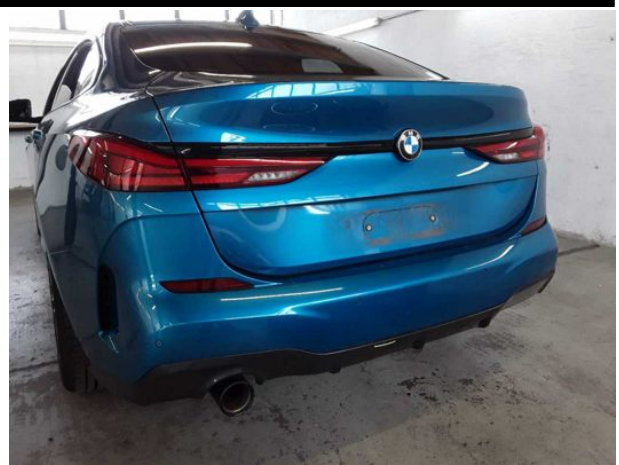
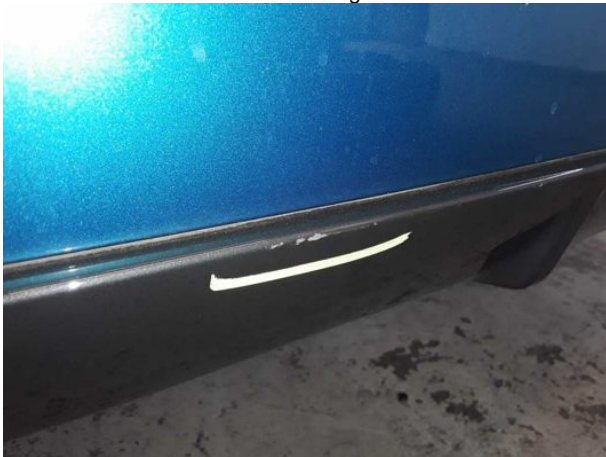
| Nr. | Bauteilgruppe | Beschreibung |
|---|---|---|
| 7 | Stoßfänger hinten | Spoiler - verkratzt / verschürft - Smart Repair |

**Beschädigung #7:** Stossfänger hinten: Spoiler - verkratzt / verschürft - Smart Repair

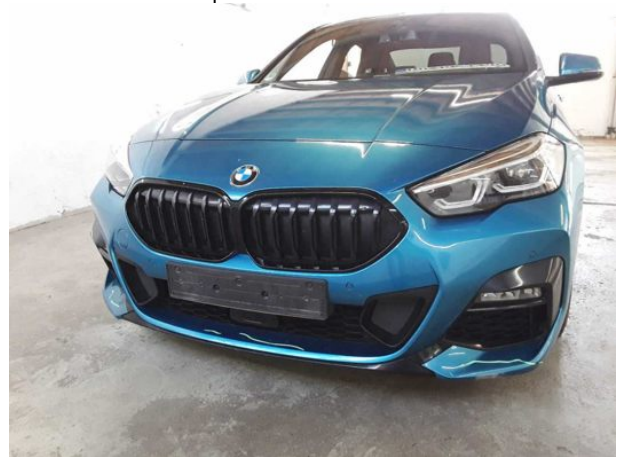
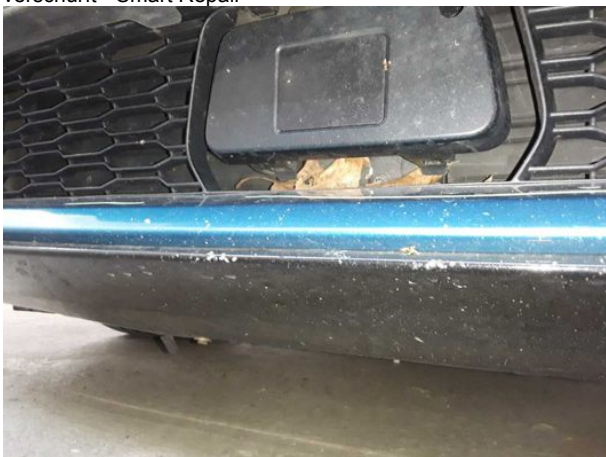
| Nr. | Bauteilgruppe | Beschreibung |
|---|---|---|
| 8 | Stoßfänger vorn | Spoiler - verkratzt / verschürft - instandsetzen und lackieren |

**Beschädigung #8:** Stossfänger vorn: Spoiler - verkratzt / verschürft - instandsetzen und lackieren

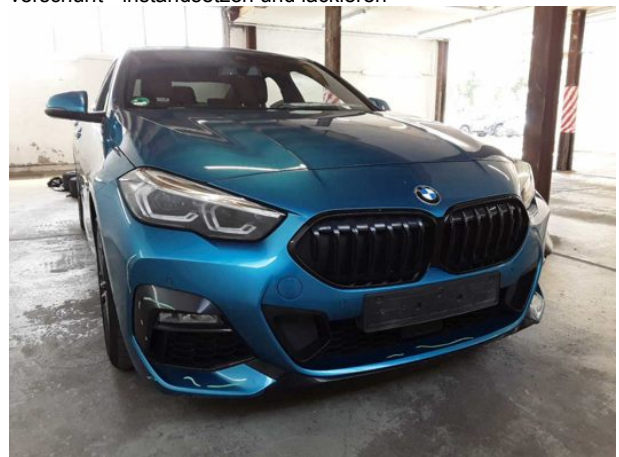
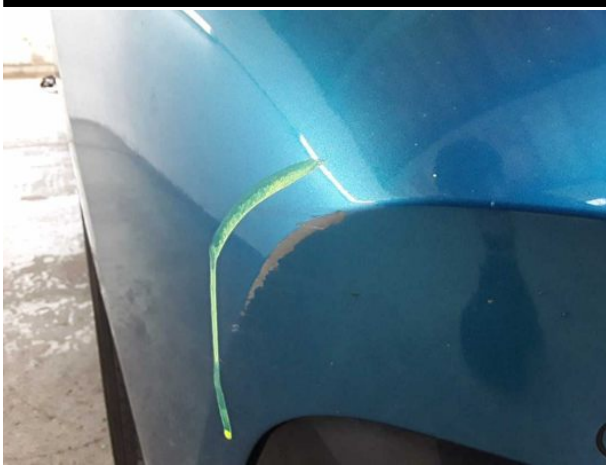
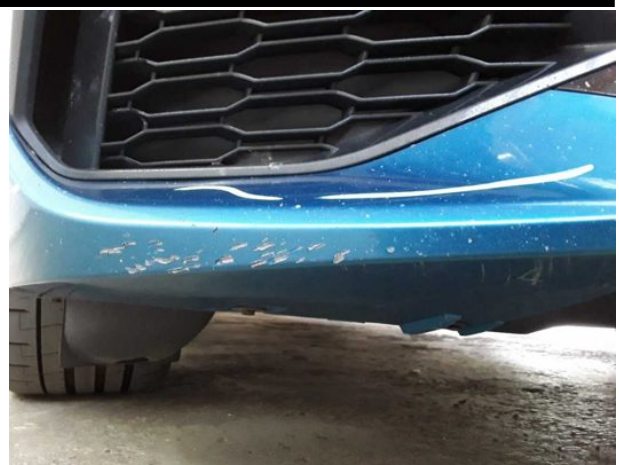
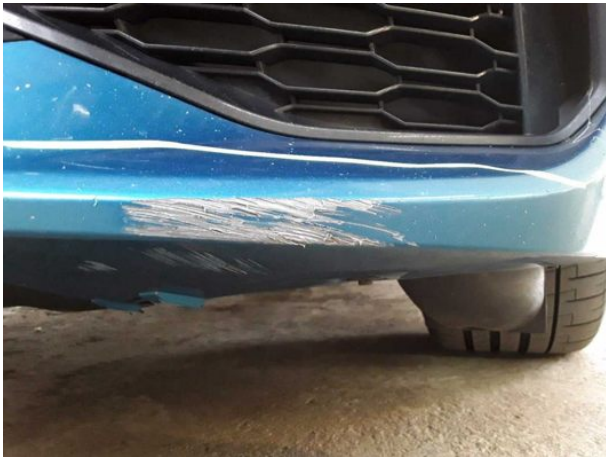
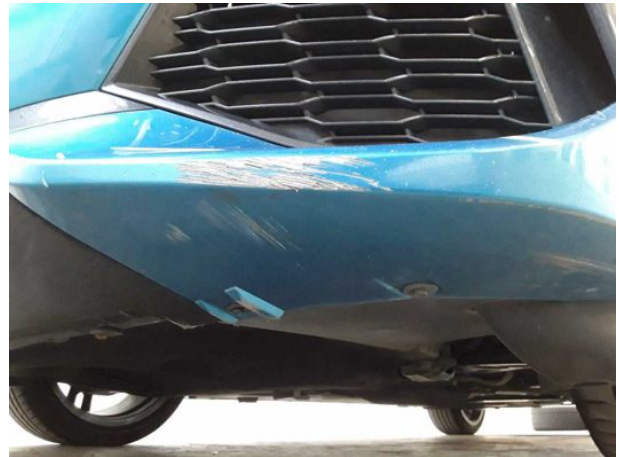
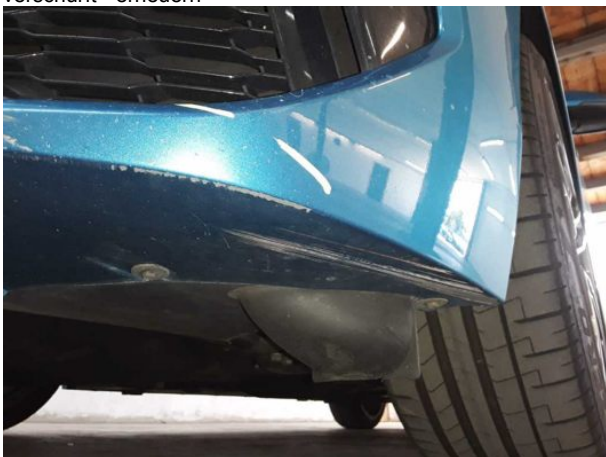
| Nr. | Bauteilgruppe | Beschreibung |
|---|---|---|
| 9 | Stoßfänger vorn | Stoßfänger vorn - verkratzt / verschürft - erneuern |

**Beschädigung #9:** Stossfänger vorn: Stossfänger vorn - verkratzt / verschürft - erneuern

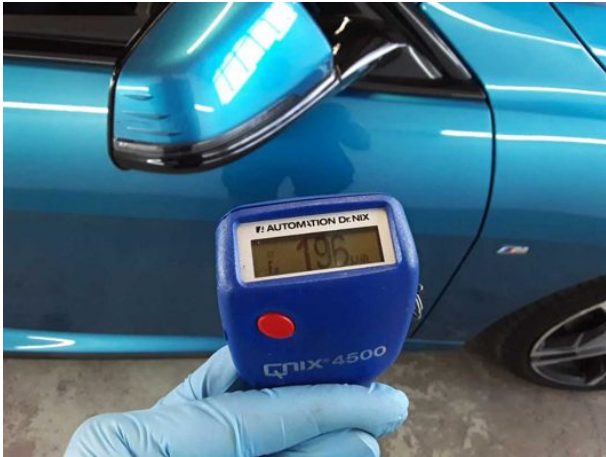
| Nr. | Ort |
|---|---|
| 1 | Tür hinten rechts, Tür vorne rechts, fachgerecht ausgeführt |

**Nachlackierung 1:** Tür hinten rechts, Tür vorne rechts

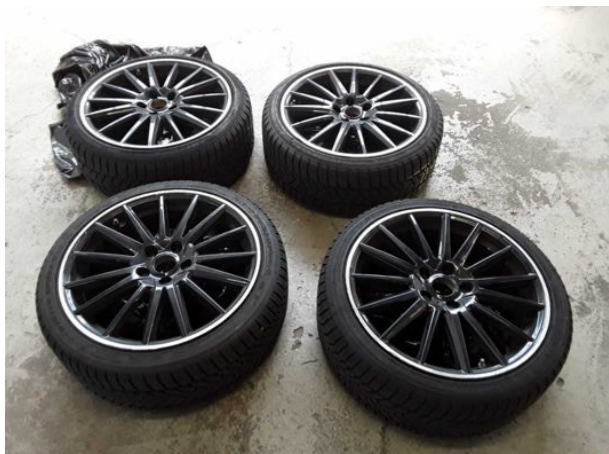
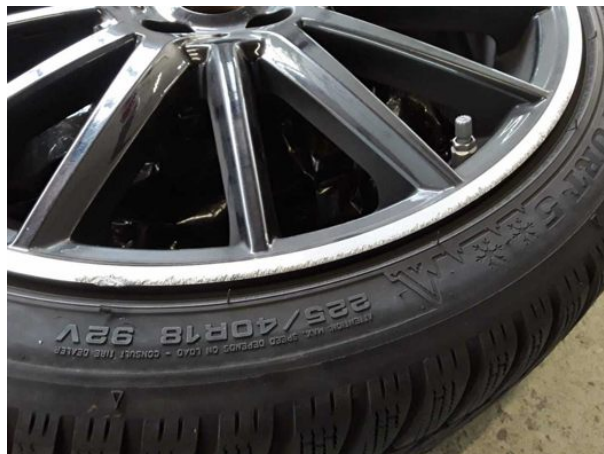
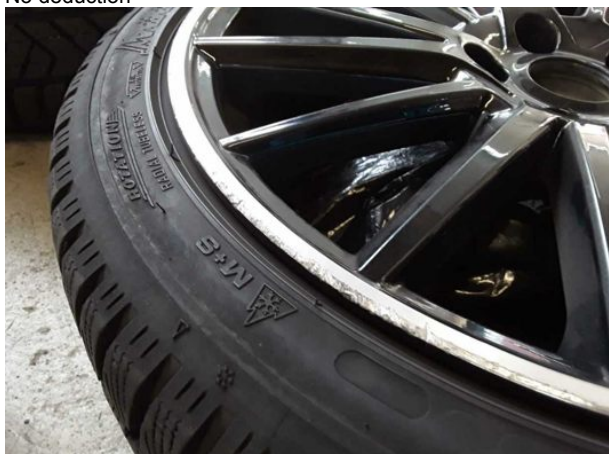
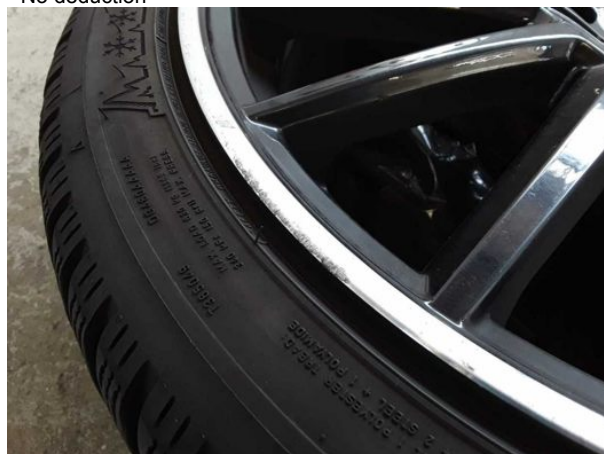
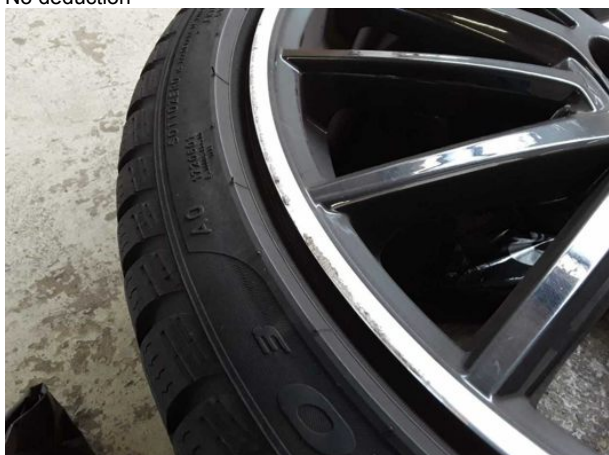
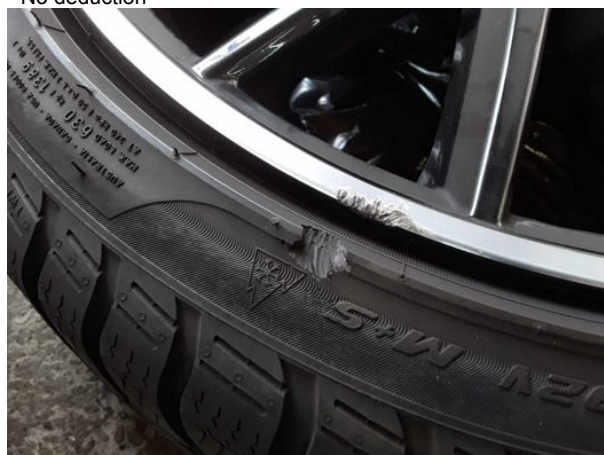
| No. | Component group | Description |
|---|---|---|
| 1 | 2nd wheel set | Alloy rim set - complete - Scratched - No deduction |

**Damage #1:** 2nd wheel set: Alloy rim set - complete - Scratched - No deduction

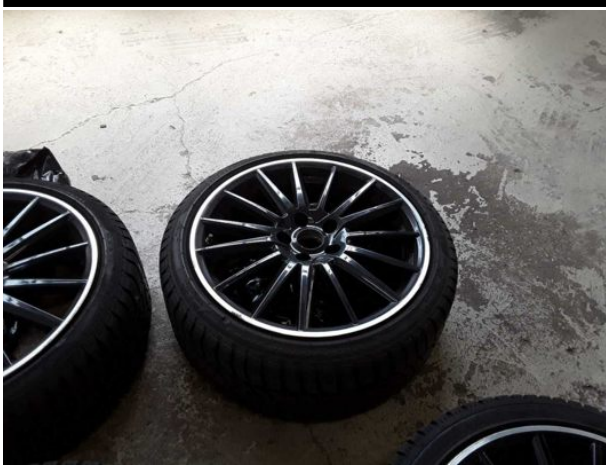
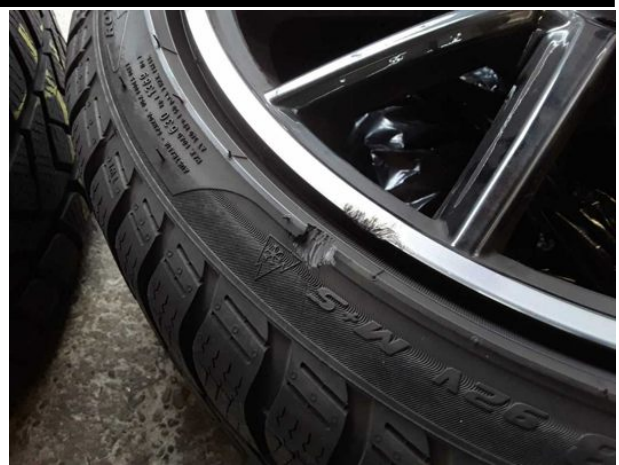
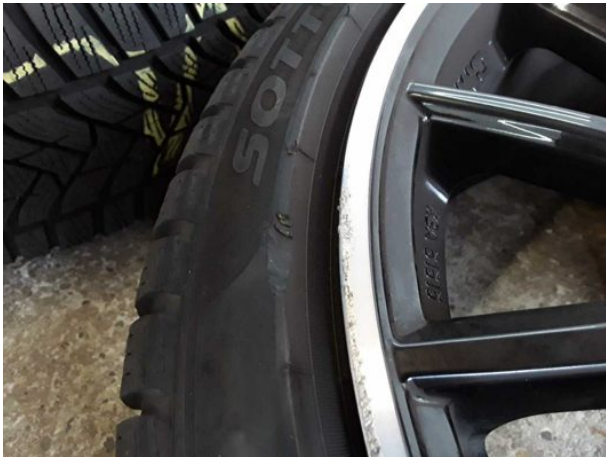
| No. | Component group | Description |
|---|---|---|
| 2 | 2nd wheel set | 2 alloy rims - Damaged - No deduction |

**Damage #2:** 2nd wheel set: 2 alloy rims - Damaged - No deduction

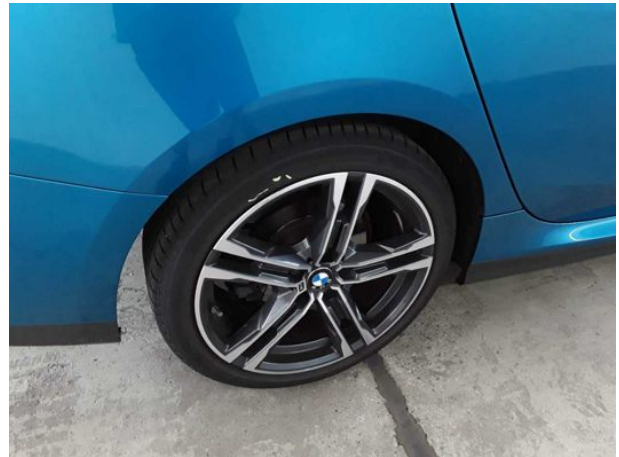
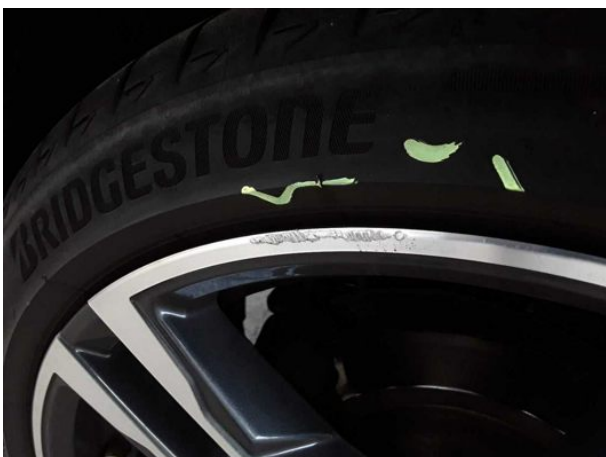
| No. | Component group | Description |
|---|---|---|
| 3 | Wheel / tyres | Alloy rim - rear right side - Scratched - Loss in value |

**Damage #3:** Wheel / tyres: Alloy rim - rear right side - Scratched - Loss in value

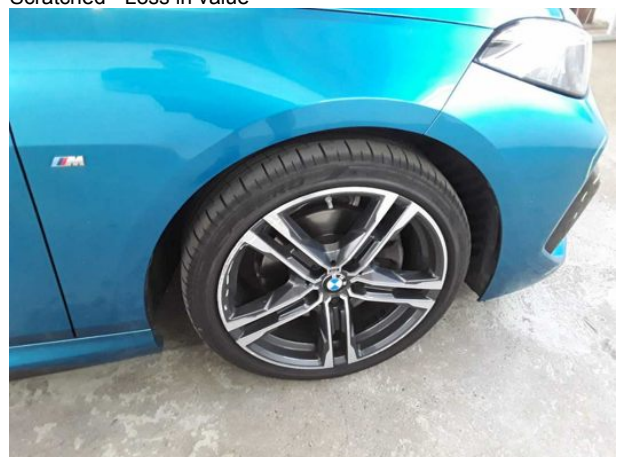
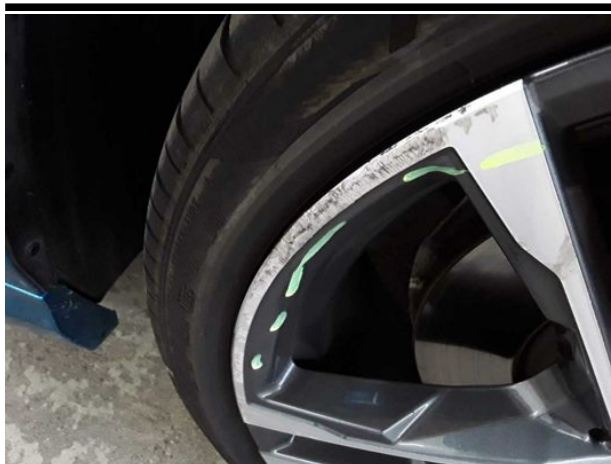
| No. | Component group | Description |
|---|---|---|
| 4 | Wheel / tyres | Alloy rim - front right side - Scratched - Loss in value |

**Damage #4:** Wheel / tyres: Alloy rim - front right side - Scratched - Loss in value

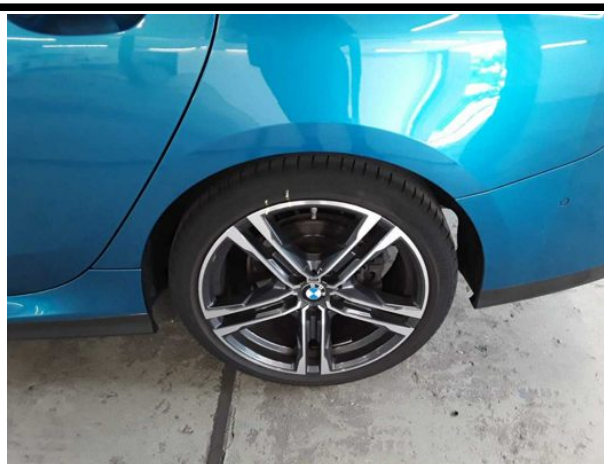
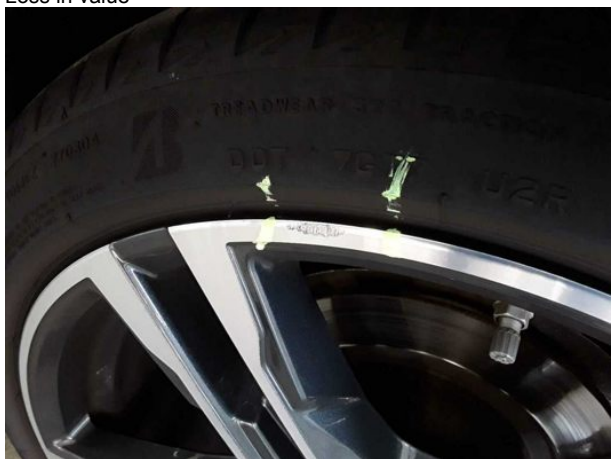
| No. | Component group | Description |
|---|---|---|
| 5 | Wheel / tyres | Alloy rim - rear left side - Scratched - Loss in value |

**Damage #5:** Wheel / tyres: Alloy rim - rear left side - Scratched - Loss in value

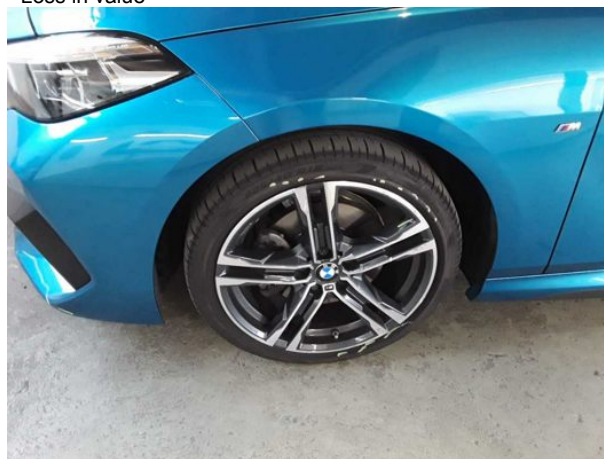
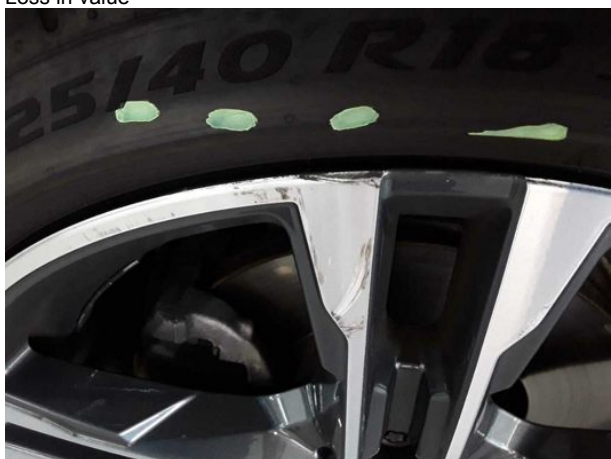
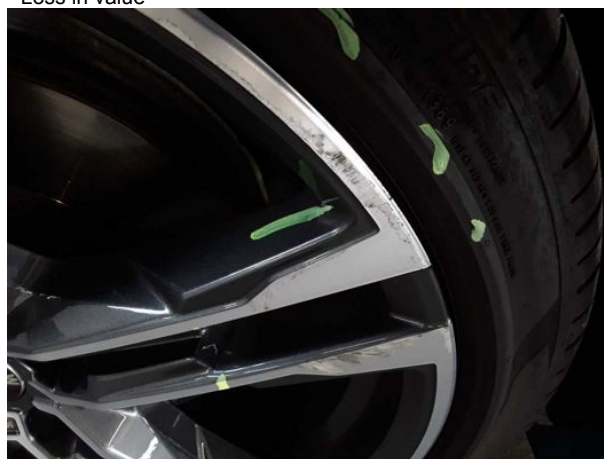
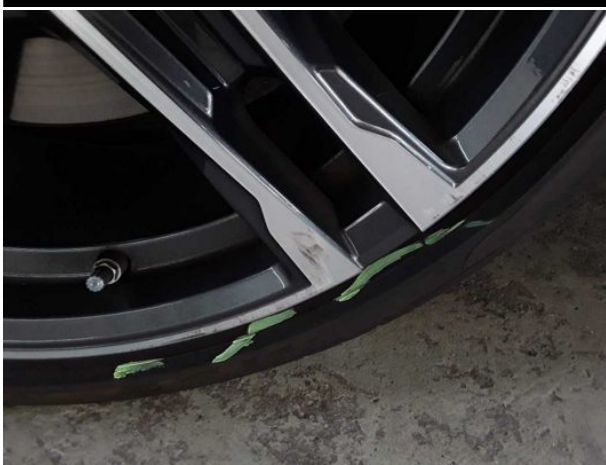
| No. | Component group | Description |
|---|---|---|
| 6 | Wheel / tyres | Alloy rim - front left side - Scratched - Loss in value |

**Damage #6:** Wheel / tyres: Alloy rim - front left side - Scratched - Loss in value

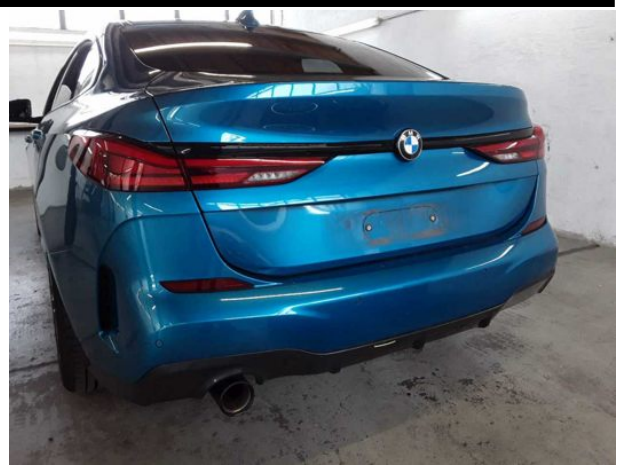
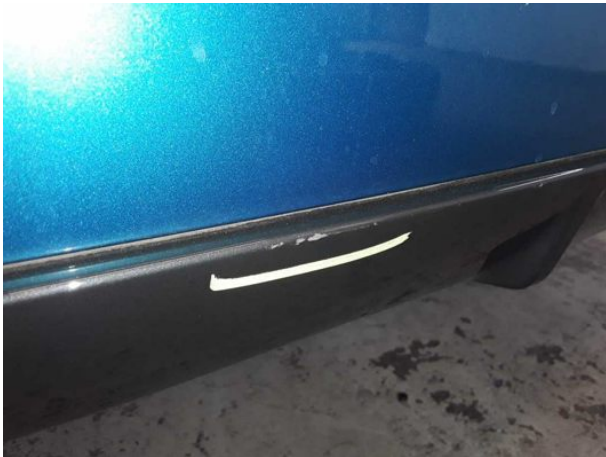
| No. | Component group | Description |
|---|---|---|
| 7 | Rear bumper | Spoiler - Scratched - Smart repair |

**Damage #7:** Rear bumper: Spoiler - Scratched - Smart repair

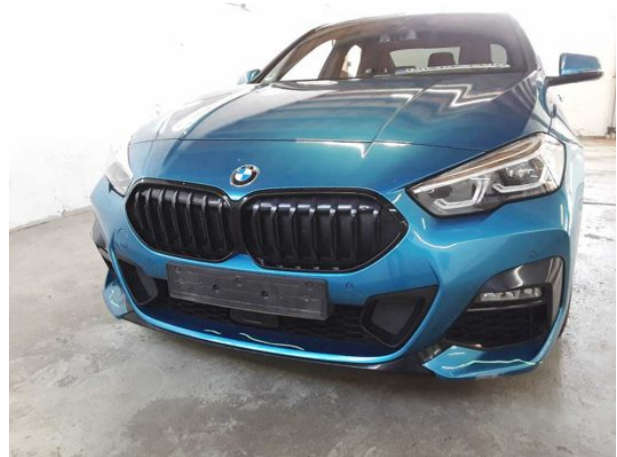
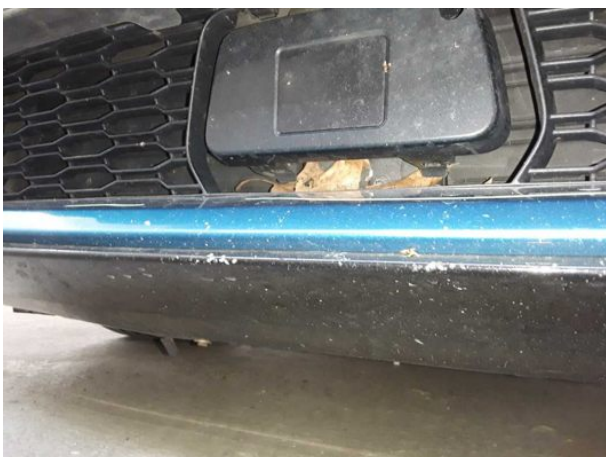
| No. | Component group | Description |
|---|---|---|
| 8 | Front bumper | Spoiler - Scratched - Repair and paint |

**Damage #8:** Front bumper: Spoiler - Scratched - Repair and paint

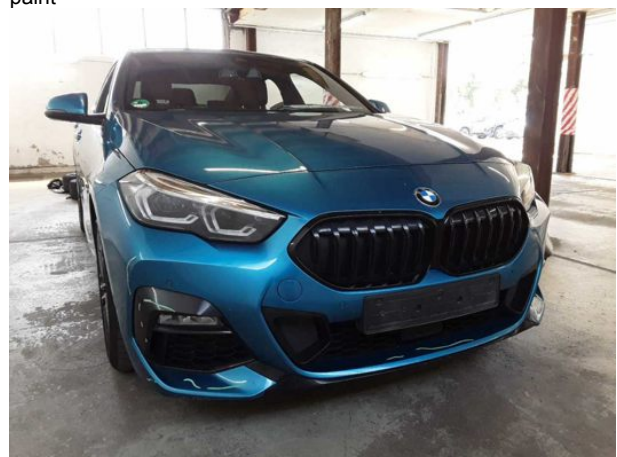
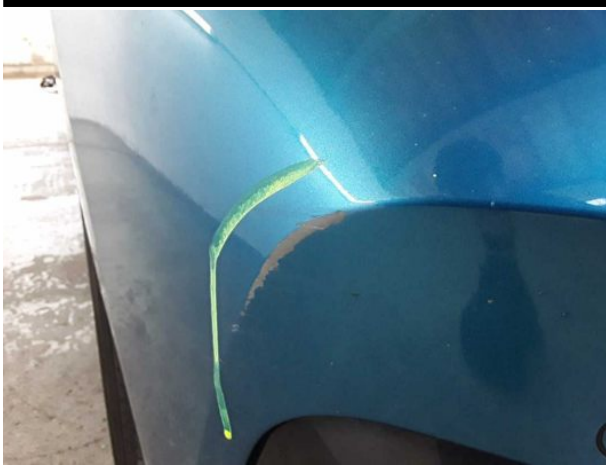
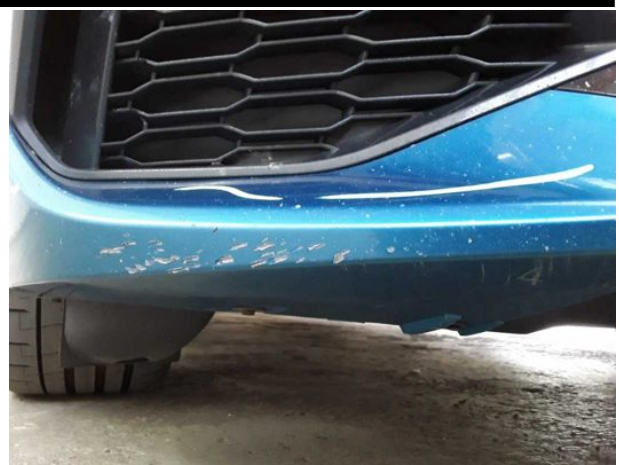
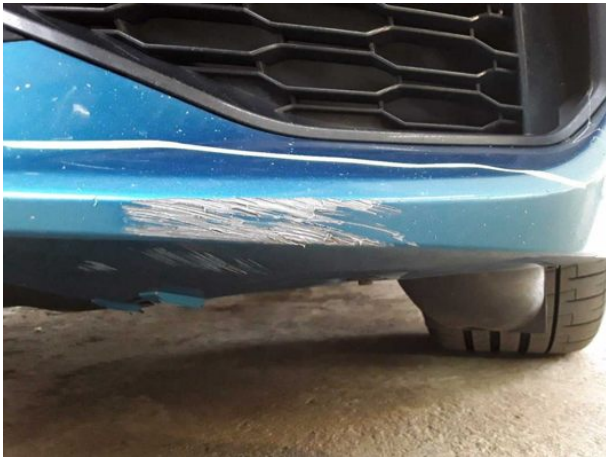
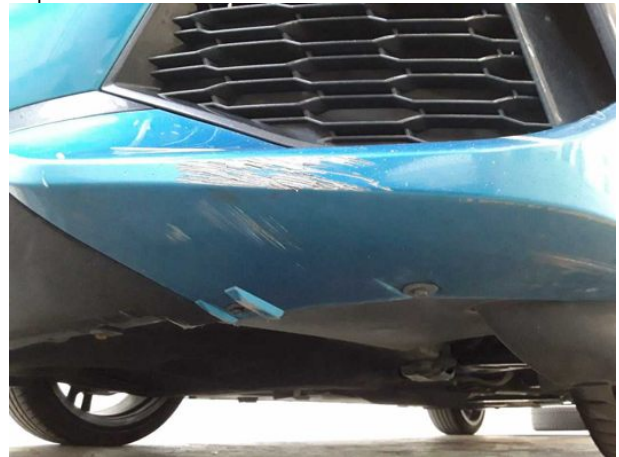
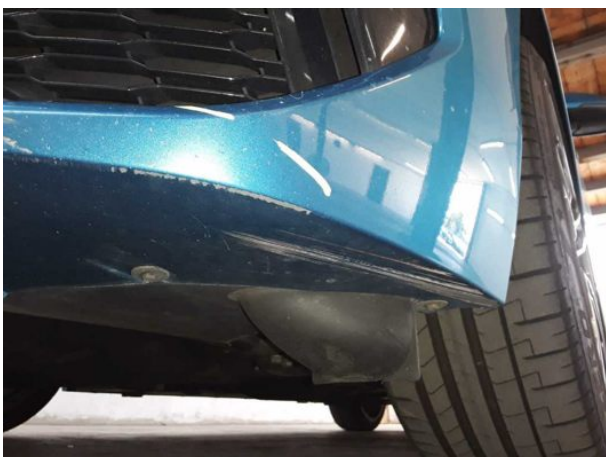
| No. | Component group | Description |
|---|---|---|
| 9 | Front bumper | Front bumper - Scratched - Replace |

**Damage #9:** Front bumper: Front bumper - Scratched - Replace

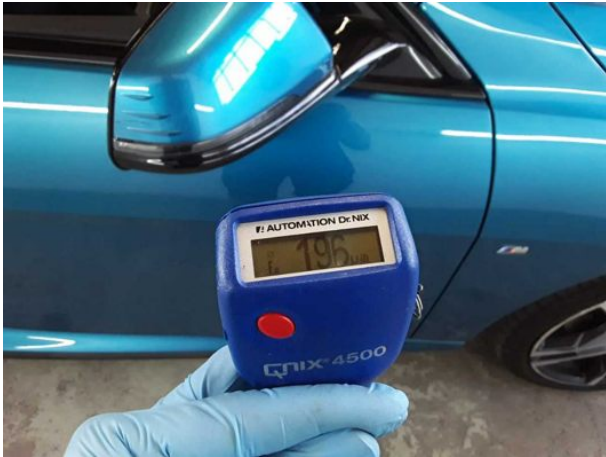
| No. | Location |
|---|---|
| 1 | Door - rear right side, Door - front right side, Professionally carried out |

**Repainting 1:** Door - rear right side, Door - front right side
