# Bewertungsprotokoll

| Fahrzeug-Modell: | Nissan Qashqai 1.6 acenta 4x2 | | | | | | | | | |
| Kennzeichen | AB-CW213 | Vin | SJNFAAJ10U2562614 | Erstzulassung | 27.06.2012 | MwSt. ausweisbar | Nein | | | |

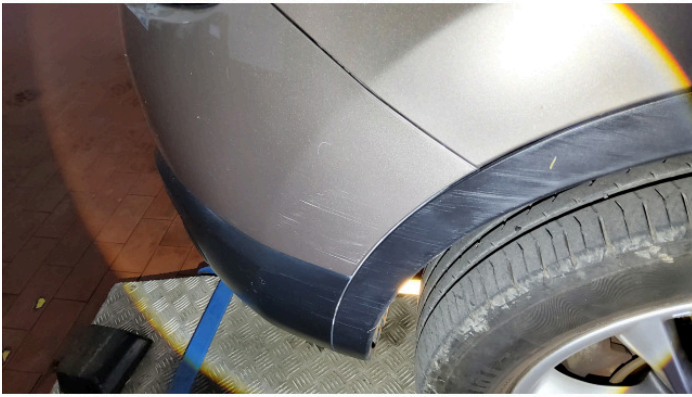
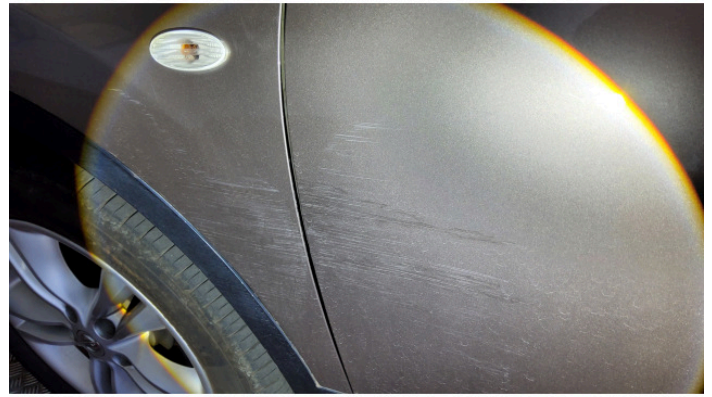
| Nr. | Schaden und Schadensbeschreibung | | |
|---|---|---|---|
| #S.01 | , · Mittel<br>Kratzer | Beschreibung | Streifschaden links - Stoßfänger/Kotflügel/Tür v.l. |

#S.01 Streifschaden links - Stoßfänger/Kotflügel/Tür v.l. (Bild 1/2)

#S.01 Streifschaden links - Stoßfänger/Kotflügel/Tür v.l. (Bild 2/2)

| Nr. | Schaden und Schadensbeschreibung | | |
|---|---|---|---|
| | | Reparatur | Lackieren |

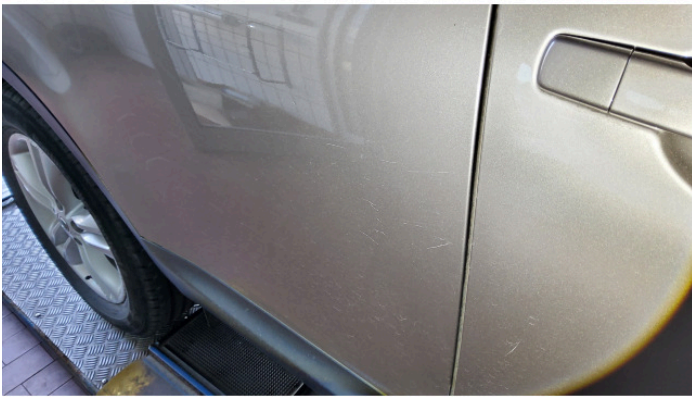
| Nr. | Schaden und Schadensbeschreibung | | |
|---|---|---|---|
| #S.02 | Tür (außen), Tür hinten rechts · Schwer<br>Kratzer | Beschreibung | Beschädigt |

#S.02 Beschädigt (Bild 1/1)

| Nr. | Schaden und Schadensbeschreibung | | |
|---|---|---|---|
| | | Reparatur | Lackieren |

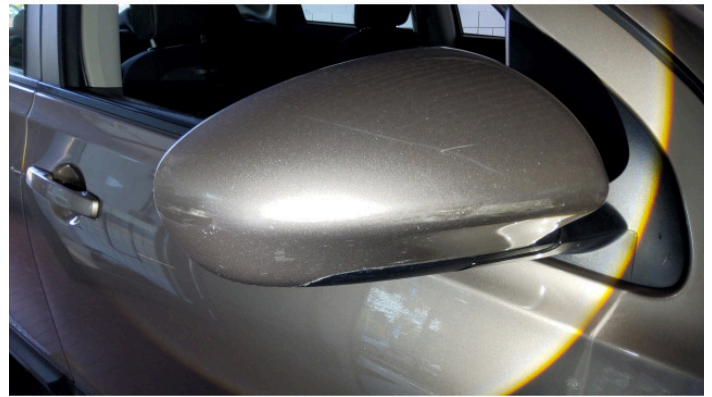
| Nr. | Schaden und Schadensbeschreibung | | |
|---|---|---|---|
| #S.03 | Rückspiegel, Rückspiegelgehäuse rechts · Leicht<br>Kratzer | Beschreibung | Verkratzt |

#S.03 Verkratzt (Bild 1/1)

| Nr. | Schaden und Schadensbeschreibung | | |
|---|---|---|---|
| | | Reparatur | Smart Repair |

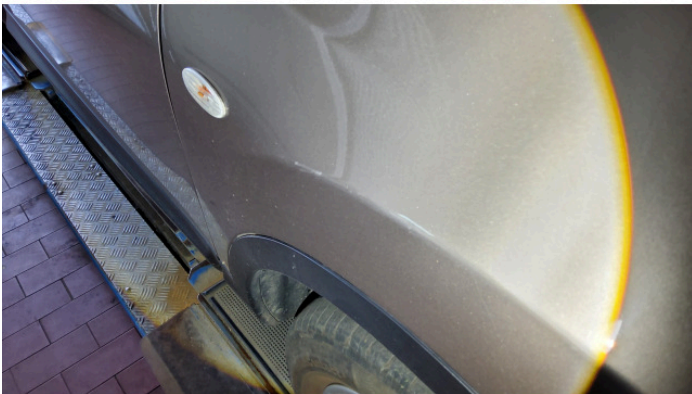
| Nr. | Schaden und Schadensbeschreibung | | |
|---|---|---|---|
| #S.04 | Karosserie (außen), Kotflügel vorne rechts · Leicht<br>Steinschlag | Beschreibung | Beschädigt |

#S.04 Beschädigt (Bild 1/1)

| Nr. | Schaden und Schadensbeschreibung | | |
|---|---|---|---|
| | | Reparatur | Auslegen/ Polieren(Akzeptiert) |

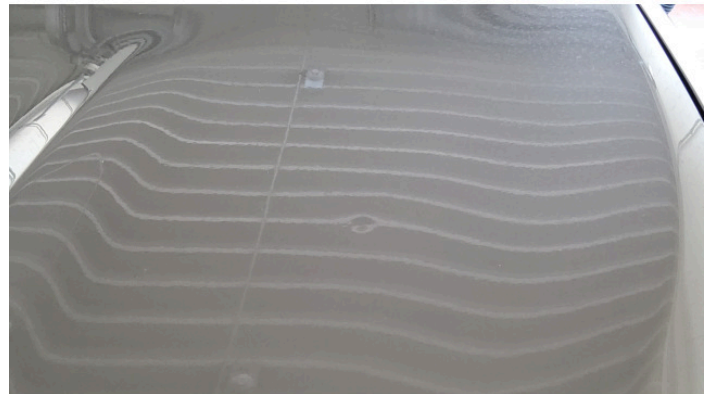
| Nr. | Schaden und Schadensbeschreibung | | |
|---|---|---|---|
| #S.05 | Karosserie (außen), Motorhaube · Mittel<br>Delle | Beschreibung | Delle |

#S.05 Delle (Bild 1/1)

| Nr. | Schaden und Schadensbeschreibung | | |
|---|---|---|---|
| | | Reparatur | Sanft instandsetzen |

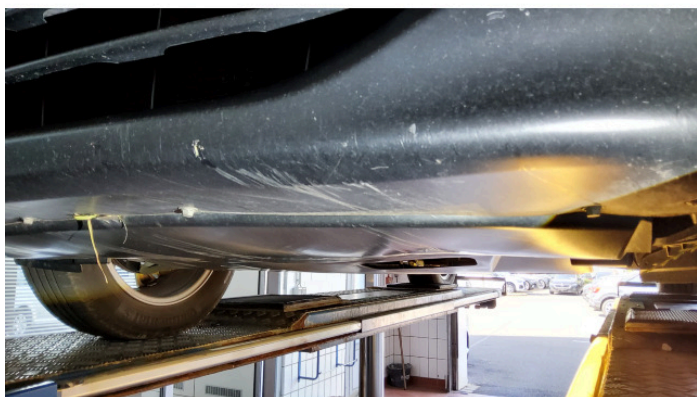
| Nr. | Schaden und Schadensbeschreibung | | |
|---|---|---|---|
| #S.06 | Karosserie (außen), Frontschürze · Leicht<br>Kratzer | Beschreibung | Verschürft |

#S.06 Verschürft (Bild 1/1)

| Nr. | Schaden und Schadensbeschreibung | | |
|---|---|---|---|
| | | Reparatur | Akzeptiert |

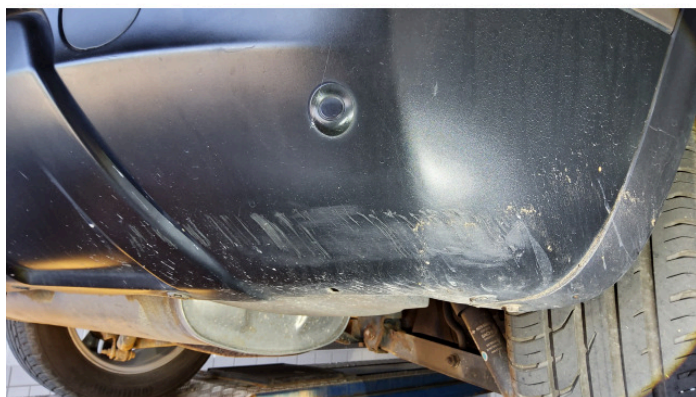
| Nr. | Schaden und Schadensbeschreibung | | |
|---|---|---|---|
| #S.07 | Karosserie (außen), Heckschürze · Leicht<br>Beschädigt | Beschreibung | Verschürft |

#S.07 Verschürft (Bild 1/1)

| Nr. | Schaden und Schadensbeschreibung | | |
|---|---|---|---|
| | | Reparatur | Akzeptiert |
