Operator		Inspection condition	sufficient
License number		Mileage (Read)	56,641 km
Manufacturer	Hyundai	Next maintenance in	4 Monat(e)
Type / Model	IONIQ5	Main inspection (Report not on hand)	06/2027
Vehicle Identification number	KMHKN81AFNU084173	Power / Engine displacement	53 kW
First registration	19 May 2022	Upholstery/Colour	/
Last maintenance	10/2024, 33,772 km	Paintwork	White
Fuel type	Electric	Gearbox	Automatic

Zustandsbericht

Inspection date: 22 Jun 2026
Protocol number: 46106139
Delivery date: 22 Jun 2026

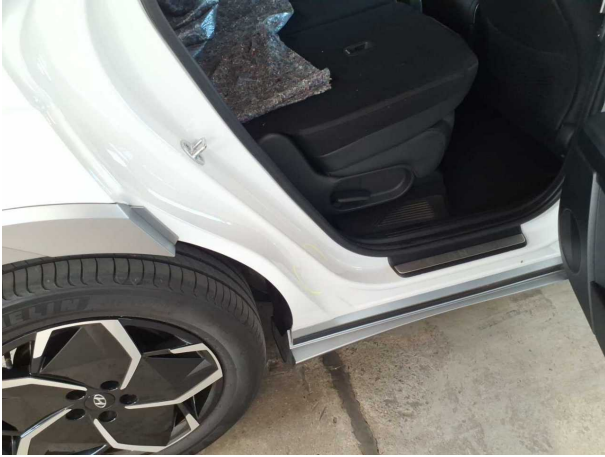
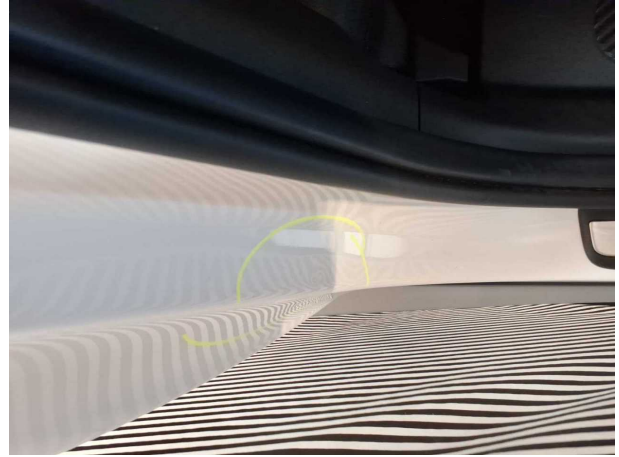
Damage #2: Side panel - rear right side: Sill - dent(s) - Smooth repair work

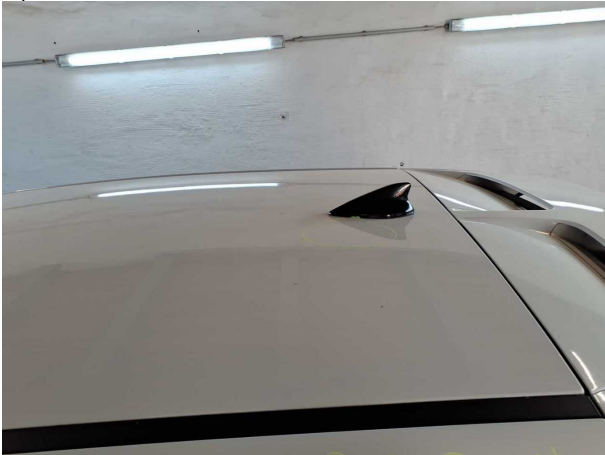
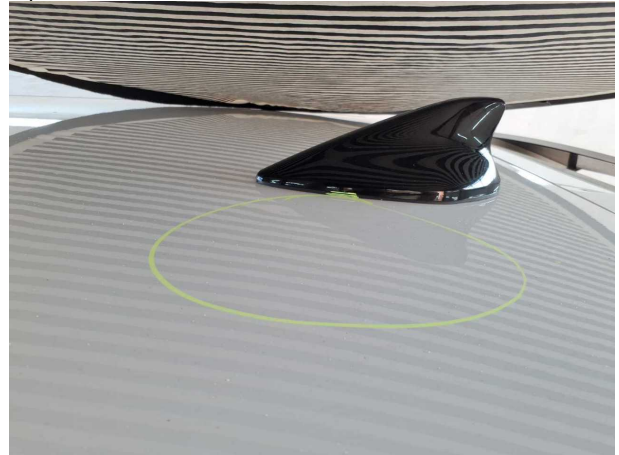
Damage #3: Roof: Roof - dent(s) - Smooth repair work

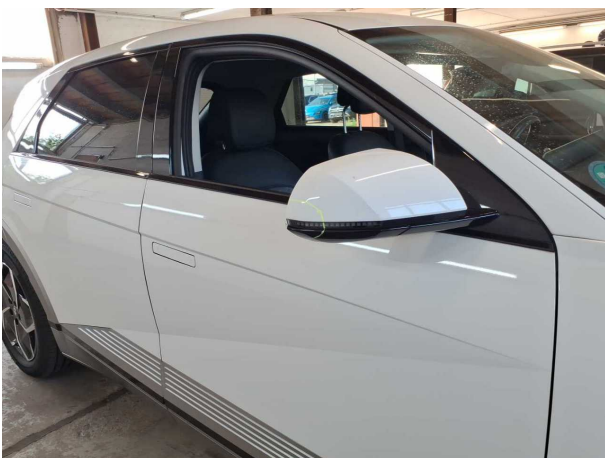
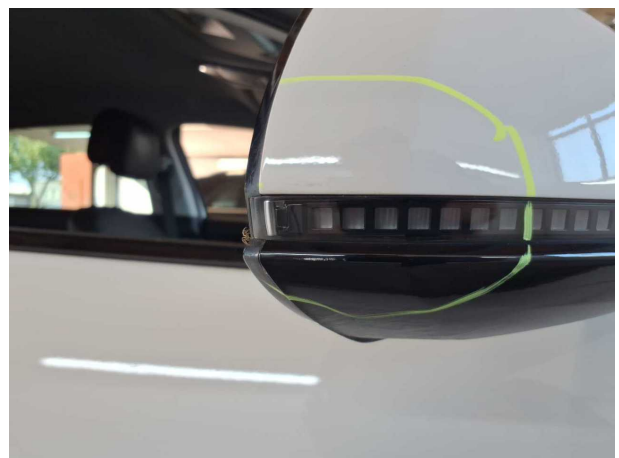
Damage #4: Wing mirror - right side: Mirror housing - Scratched - Smart repair

Damage #4: Wing mirror - right side: Mirror housing - Scratch... - Smart repair

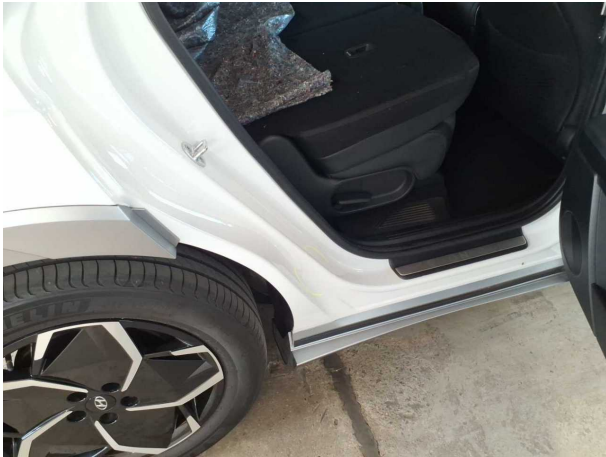
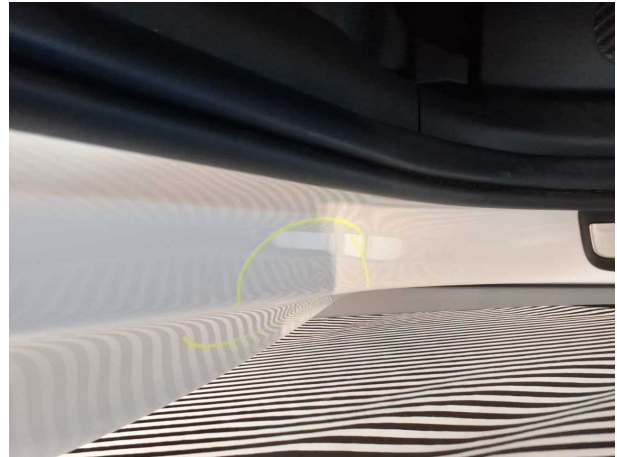
Beschädigung #2: Seitenwand rechts: Einstieg - Delle(n) - sanft instandsetzen

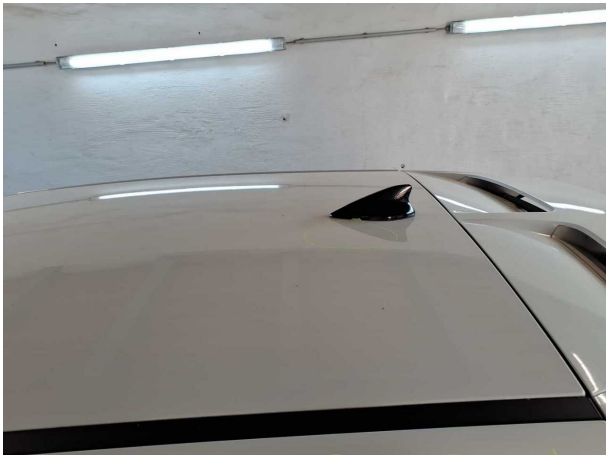
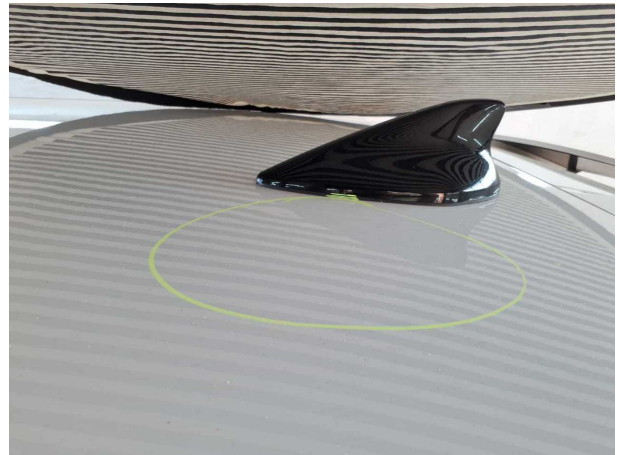
Beschädigung #3: Fahrzeugdach: Dach - Delle(n) - sanft instandsetzen

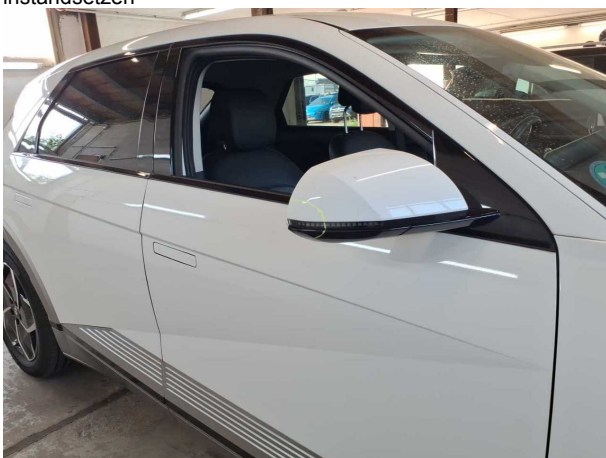
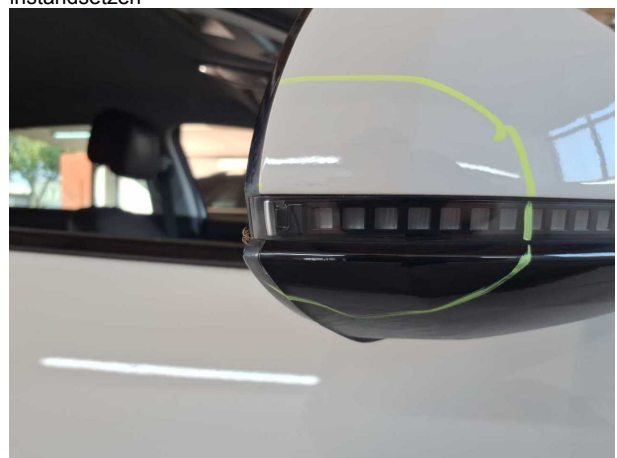
Beschädigung #4: Außenspiegel rechts: Spiegelgehäuse - verkratzt / verschürft - Smart Repair
