## Bewertungsgutachten / Rechendaten

**Kennzeichen** **EU RE57E** **FIN** **TMAK381GFNJ063741**

## Bewertungsgutachten

| Typ / Verkaufsbezeichnung | OSE / KONA EV |

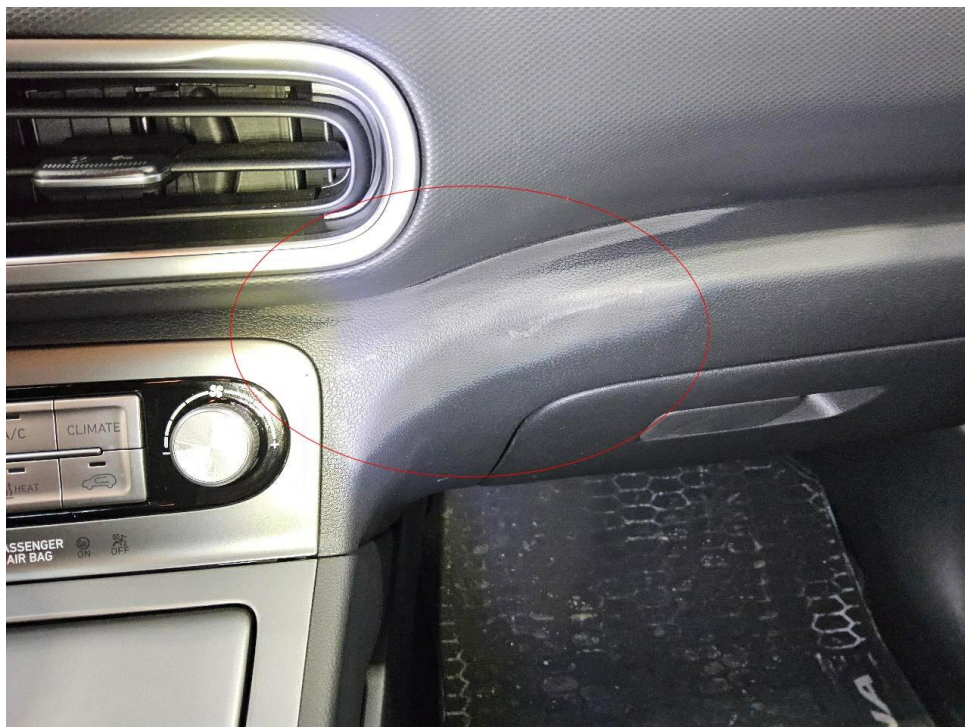
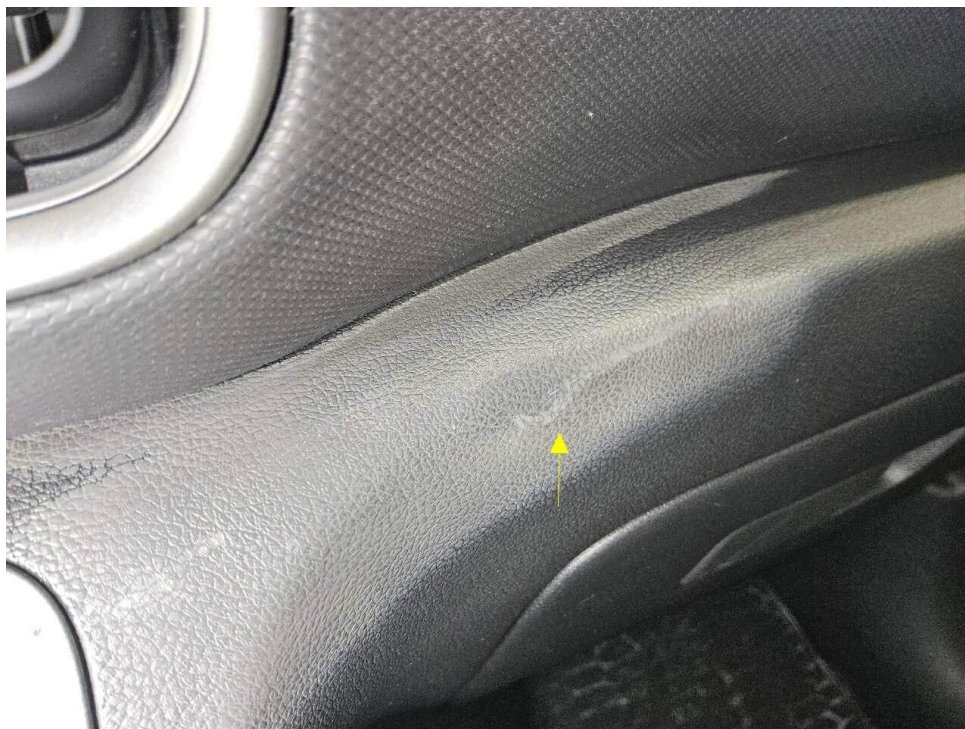
Bild 8 : Armaturenbrett, zerkratzt und verblichen

Bild 9 : Armaturenbrett, zerkratzt und verblichen

| Bezeichnung des Schadens / Rep.-Weg | Rep.Kost<br>brutto | Anrechn. | Minderwert<br>brutto |
|---|---|---|---|
| 1. Armaturenbrett, zerkratzt und verblichen, smart repair (Bild 8, 9) | 125 | voll | -125 |

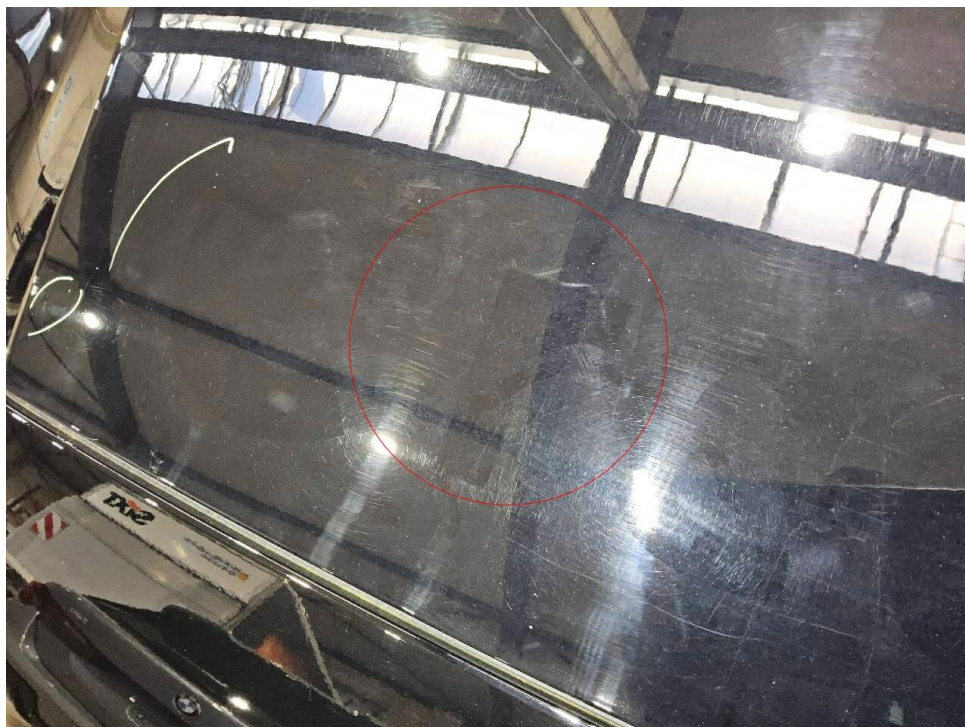
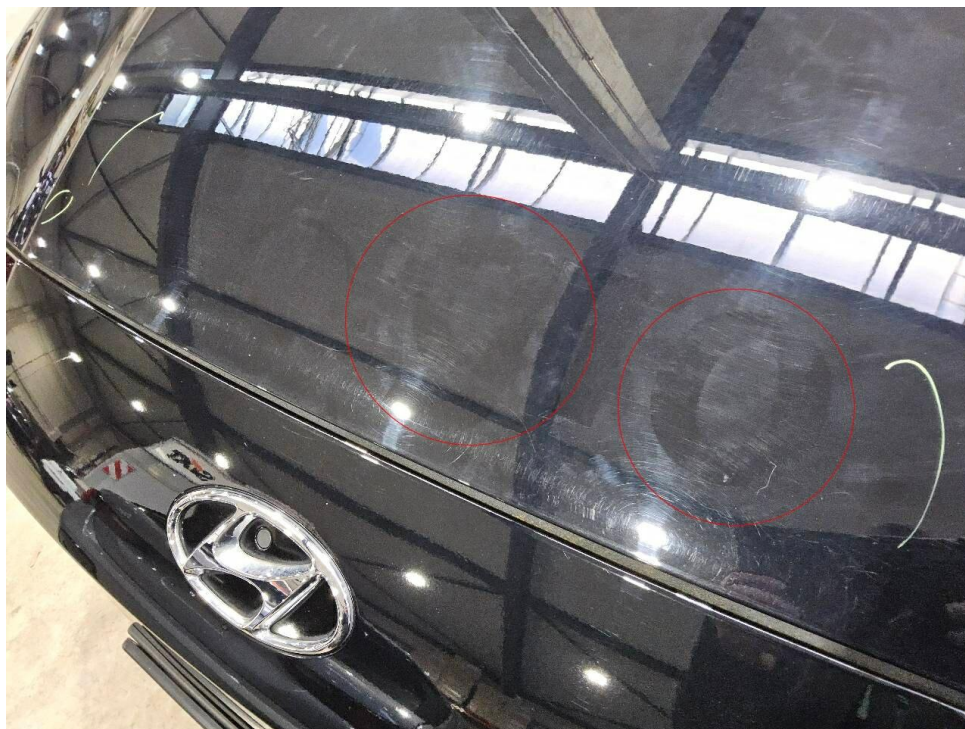
Bild 10 : Motorhaube, Klebereste

Bild 11 : Motorhaube, Klebereste

| Bezeichnung des Schadens / Rep.-Weg | Rep.Kost<br>brutto | Anrechn. | Minderwert<br>brutto |
|---|---|---|---|
| 3. Motorhaube, Klebereste, polieren (Bild 10, 11) | 100 | voll | -100 |

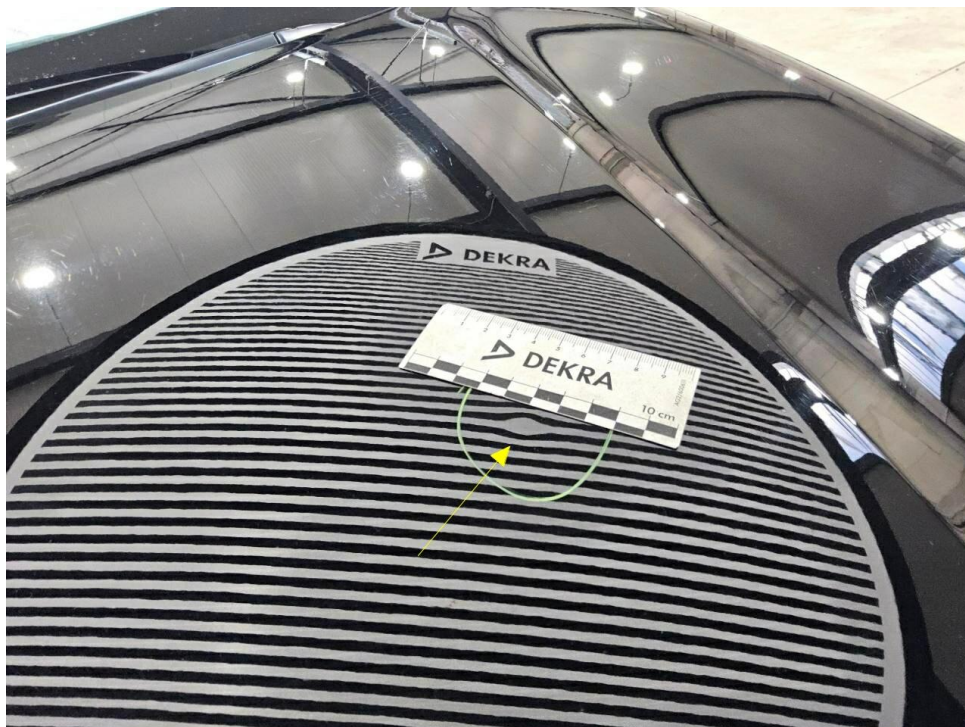
Bild 12 : Motorhaube, eingedellt, drücken

| Bezeichnung des Schadens / Rep.-Weg | Rep.Kost<br>brutto | Anrechn. | Minderwert<br>brutto |
|---|---|---|---|
| 6. Motorhaube, eingedellt, drücken (Bild 12) | 62 | voll | -62 |

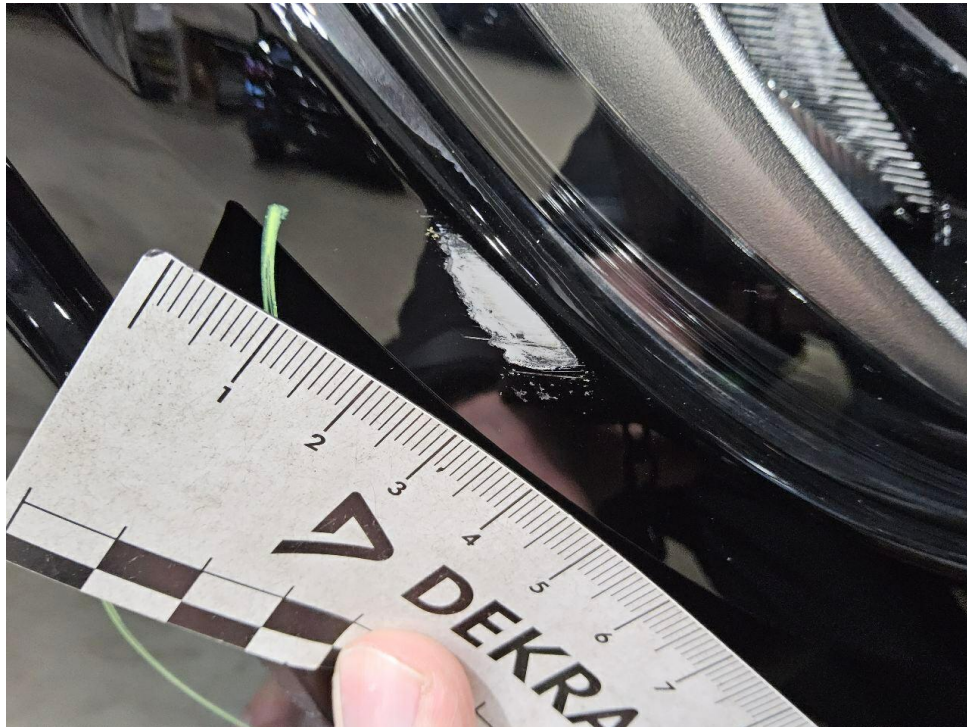
Bild 13 : Leiste Scheinwerfer rechts, zerkratzt

| Bezeichnung des Schadens / Rep.-Weg | Rep.Kost<br>brutto | Anrechn. | Minderwert<br>brutto |
|---|---|---|---|
| 2. Leiste Scheinwerfer rechts, zerkratzt, smart repair (Bild 13) | 125 | voll | -125 |

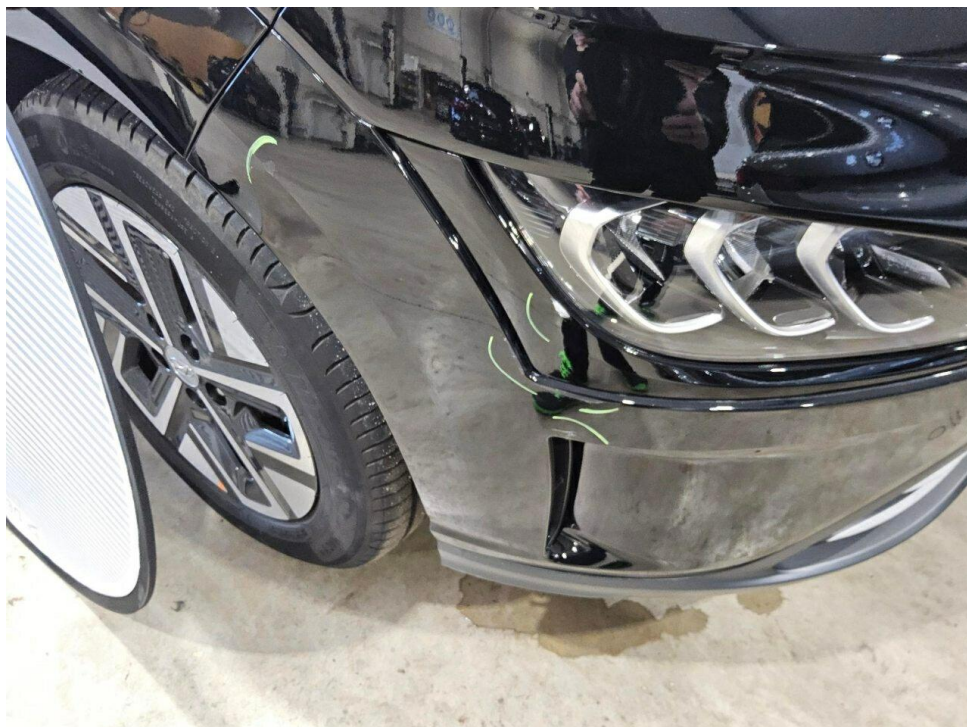
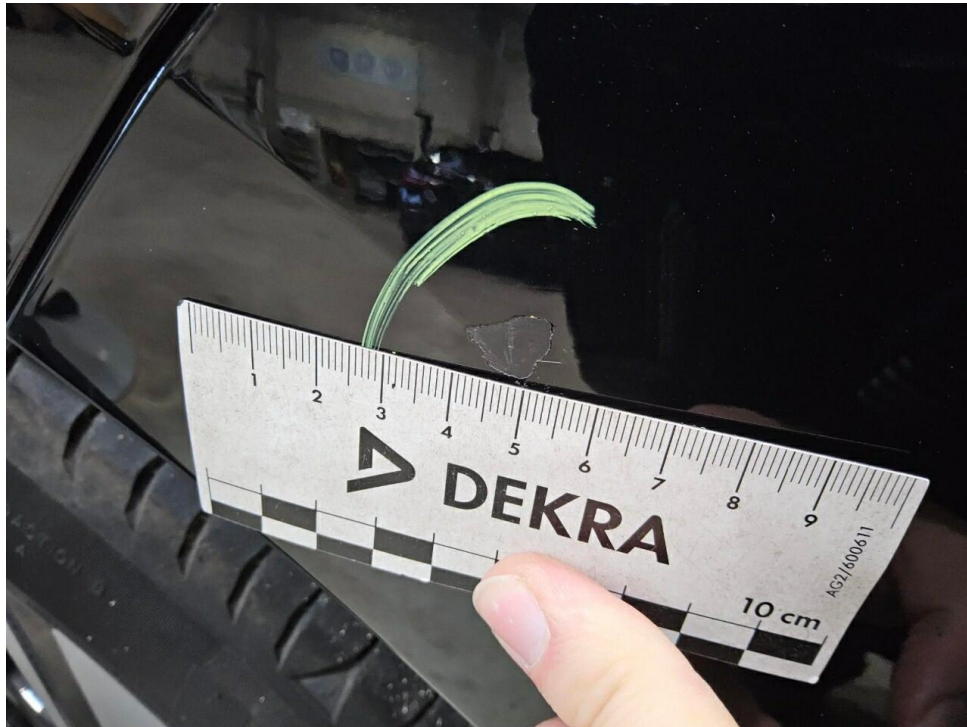
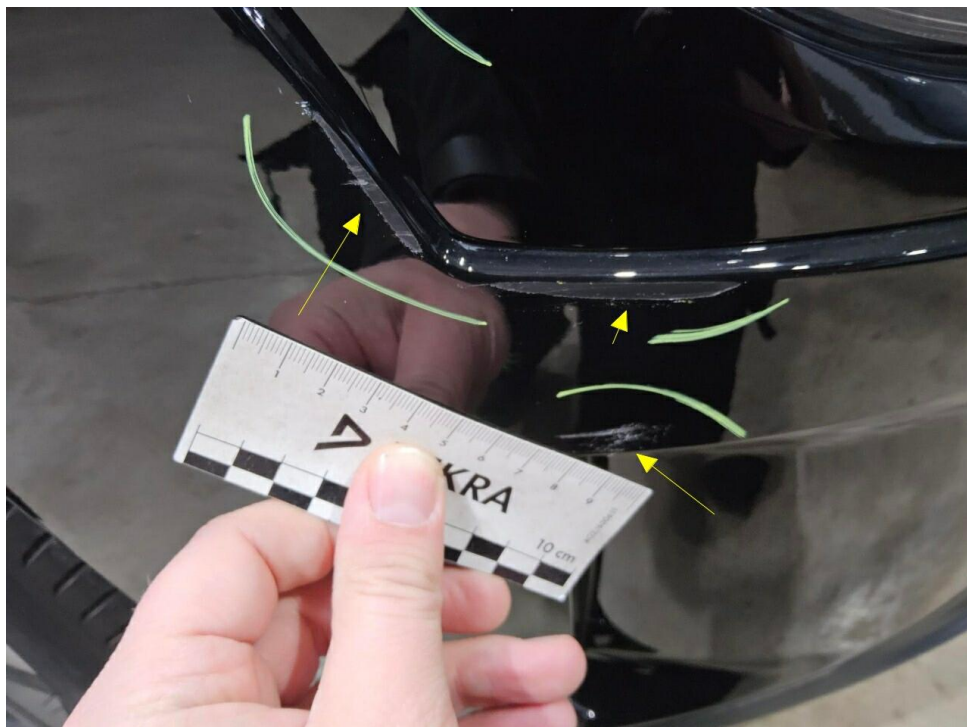
Bild 14 : Stoßfänger vorne Lackierung, zerkratzt, lackieren mit Lackaufbau

Bild 15 : Stoßfänger vorne Lackierung, zerkratzt, lackieren mit Lackaufbau

Bild 16 : Stoßfänger vorne Lackierung, zerkratzt, lackieren mit Lackaufbau

| Bezeichnung des Schadens / Rep.-Weg | Rep.Kost<br>brutto | Anrechn. | Minderwert<br>brutto |
|---|---|---|---|
| 7. Stoßfänger vorne Lackierung, zerkratzt, lackieren mit Lackaufbau (Bild 14, 15, 16) | 691 | anteilig | -404 |

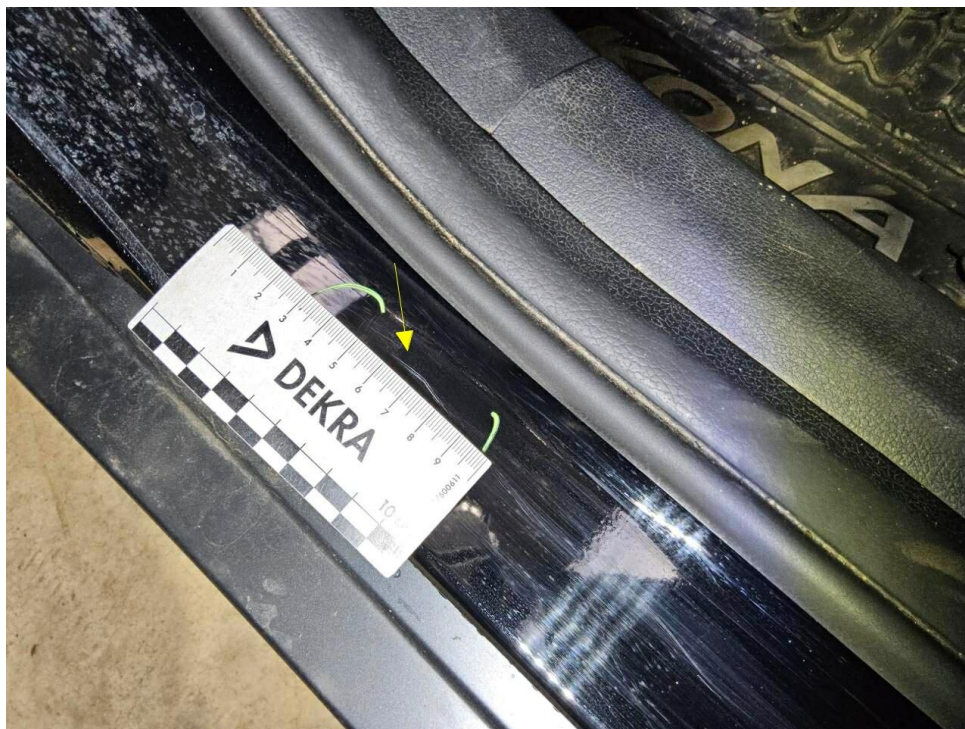
Bild 17 : Tür vorne links Einstieg Lackierung, zerkratzt, smart repair

| Bezeichnung des Schadens / Rep.-Weg | Rep.Kost<br>brutto | Anrechn. | Minderwert<br>brutto |
|---|---|---|---|
| 11. Tür vorne links Einstieg Lackierung, zerkratzt, smart repair (Bild 17) | 125 | voll | -125 |

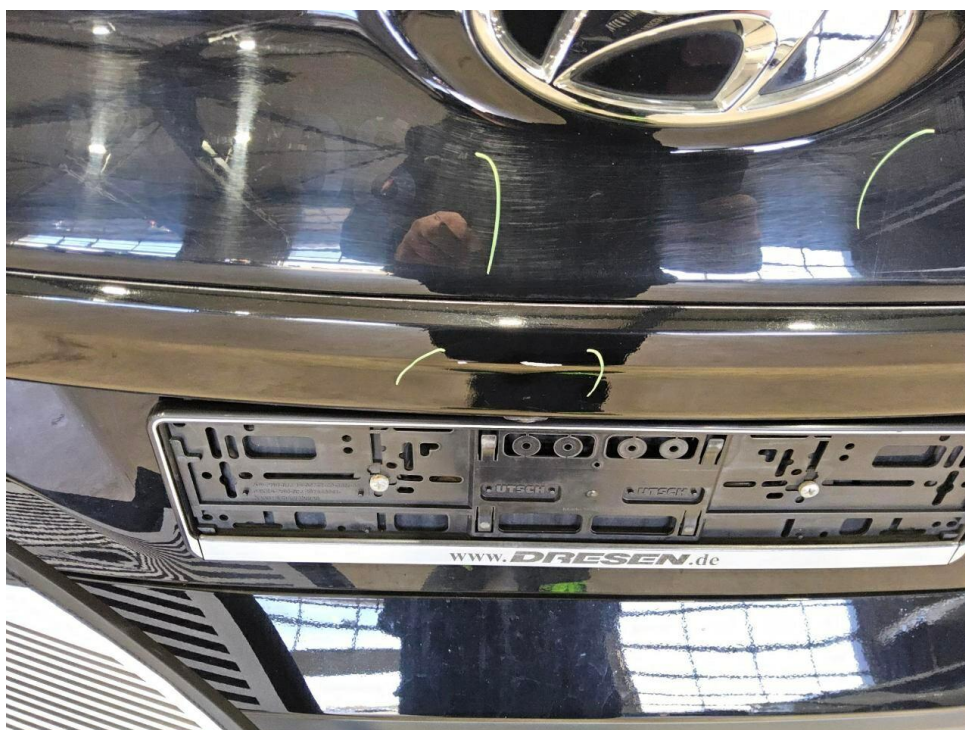
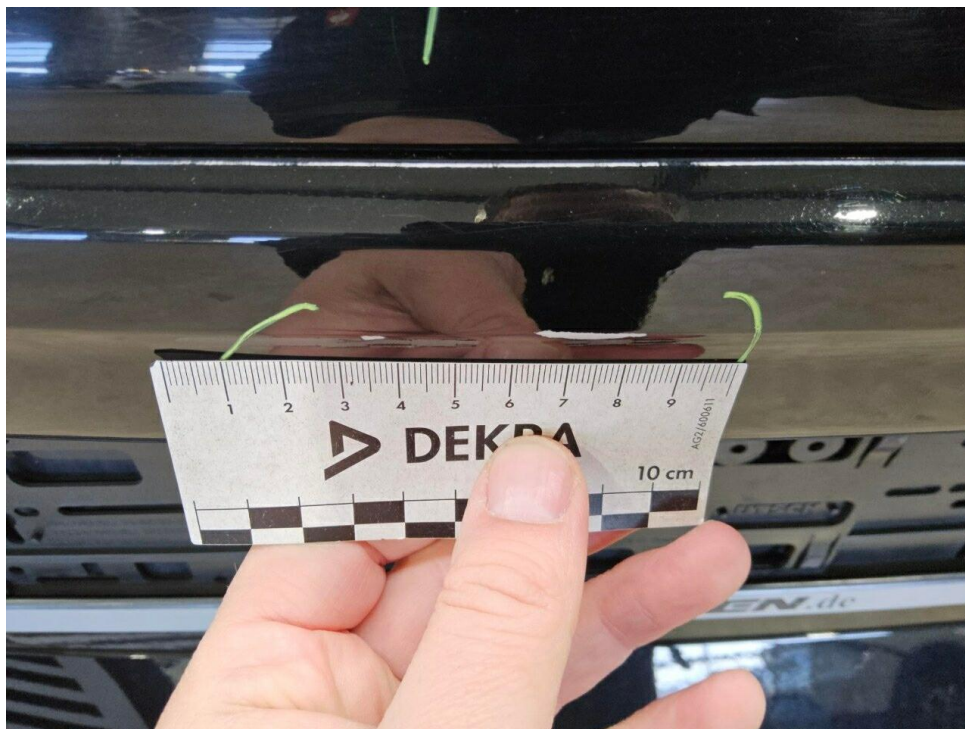
Bild 18 : Heckdeckel Griff, zerkratzt, smart repair

Bild 19 : Heckdeckel Griff, zerkratzt, smart repair

| Bezeichnung des Schadens / Rep.-Weg | Rep.Kost<br>brutto | Anrechn. | Minderwert<br>brutto |
|---|---|---|---|
| 10. Heckdeckel Griff, zerkratzt, smart repair (Bild 18, 19) | 125 | voll | -125 |

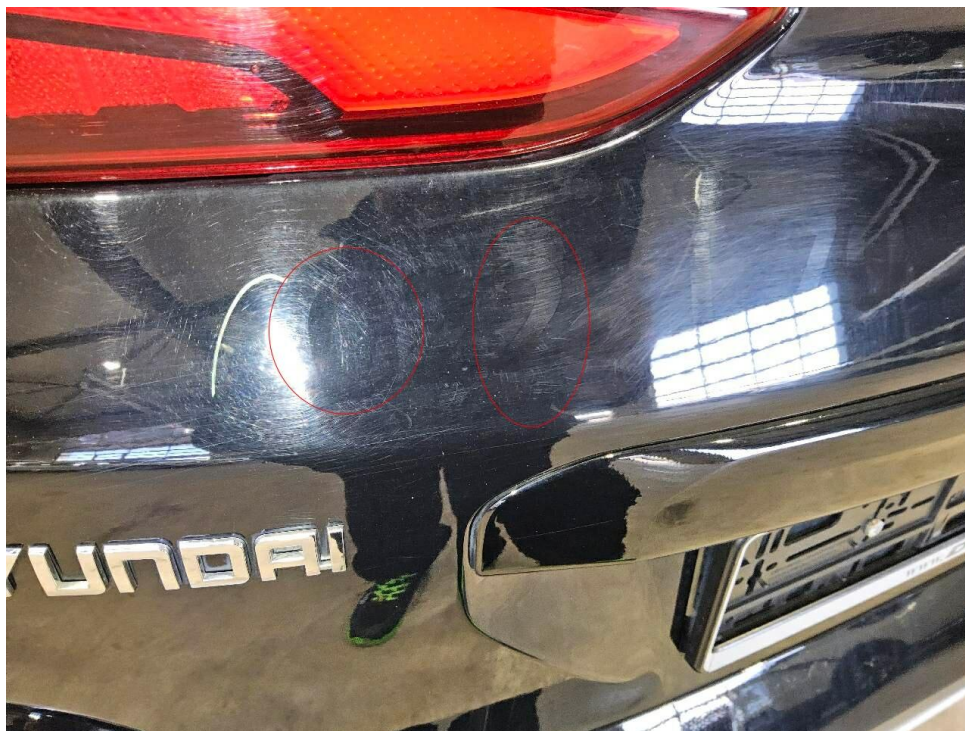
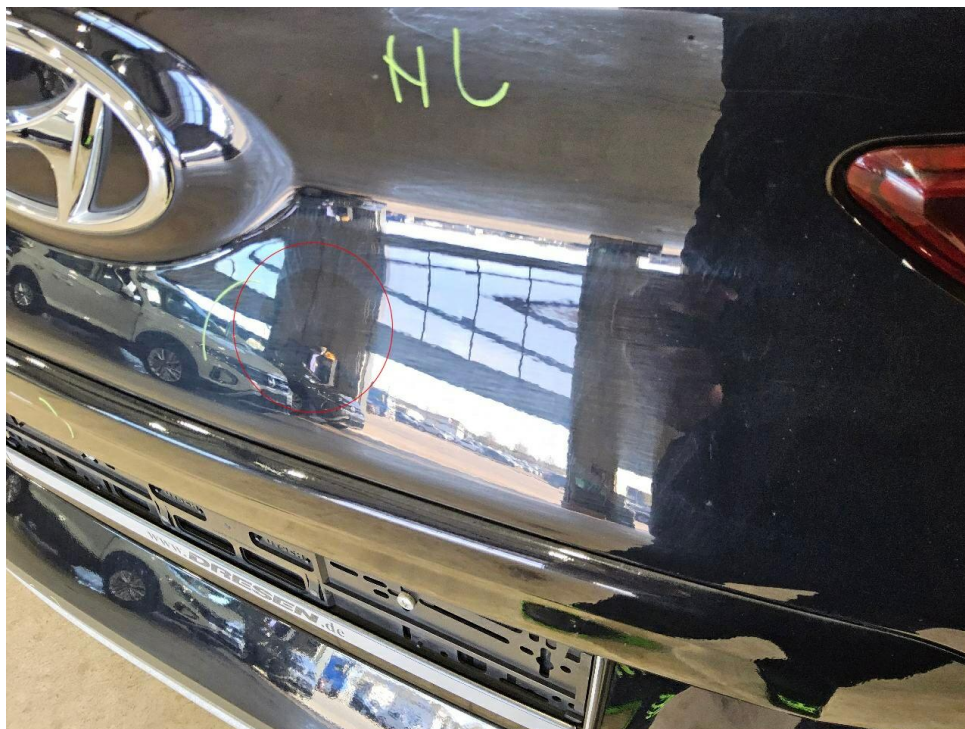
Bild 20 : Heckklappe, Klebereste

Bild 21 : Heckklappe, Klebereste

| Bezeichnung des Schadens / Rep.-Weg | Rep.Kost<br>brutto | Anrechn. | Minderwert<br>brutto |
|---|---|---|---|
| 4. Heckklappe, Klebereste, polieren (Bild 20, 21) | 100 | voll | -100 |

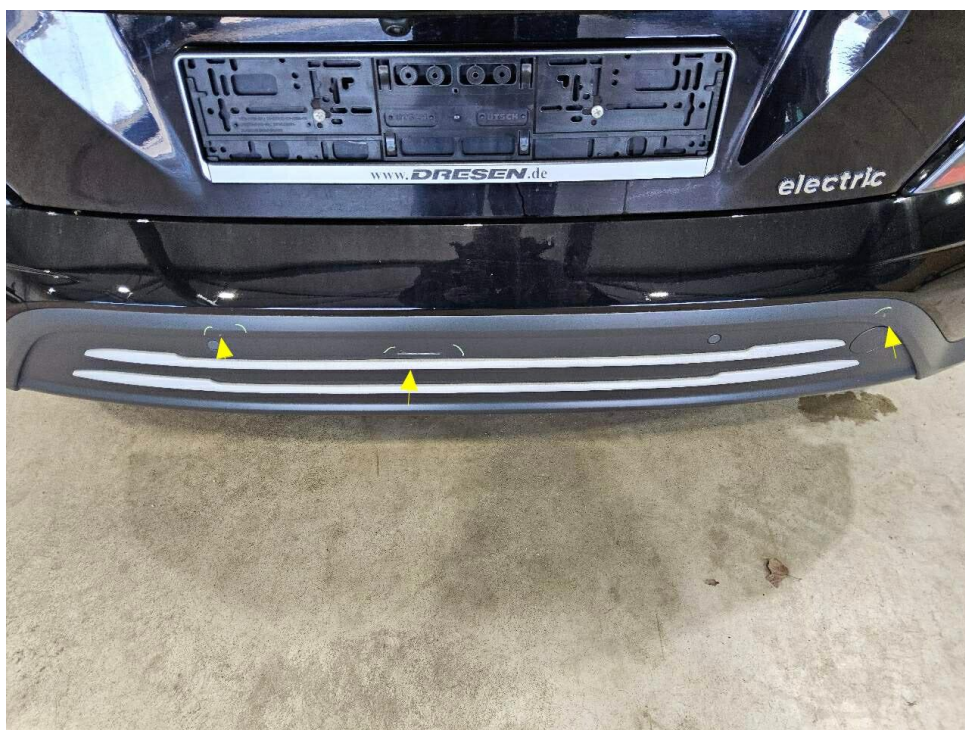
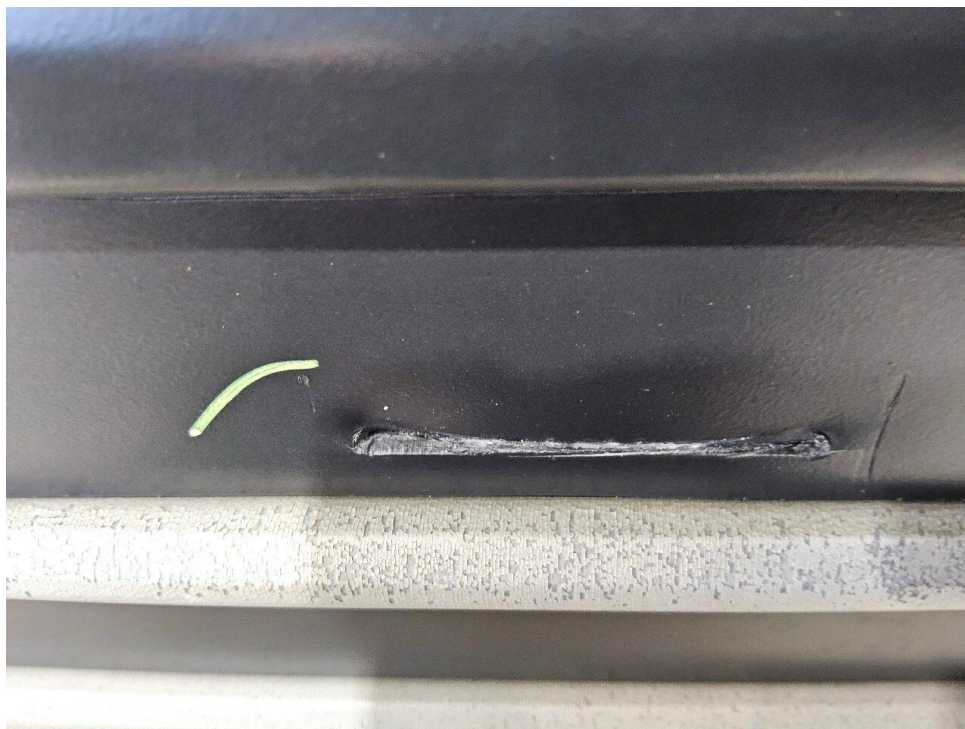
Bild 22 : Spoiler Stoßfänger hinten, gerissen und zerkratzt

Bild 23 : Spoiler Stoßfänger hinten, gerissen und zerkratzt

| Bezeichnung des Schadens / Rep.-Weg | Rep.Kost<br>brutto | Anrechn. | Minderwert<br>brutto |
|---|---|---|---|
| 5. Spoiler Stoßfänger hinten, gerissen und zerkratzt, erneuern (Bild 22, 23) | 500 | voll | -500 |

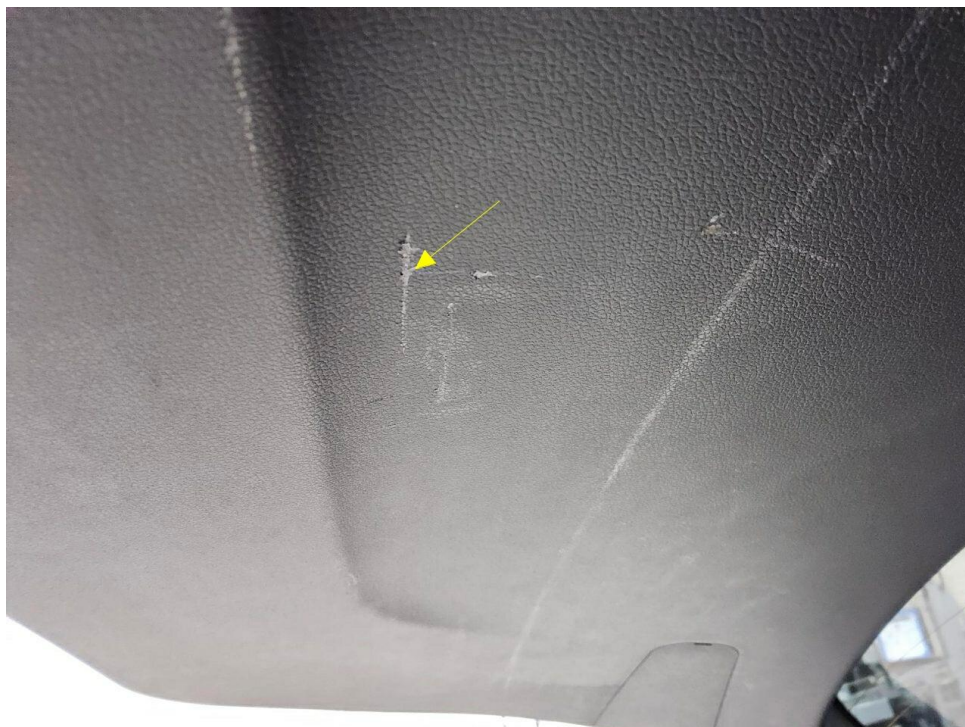
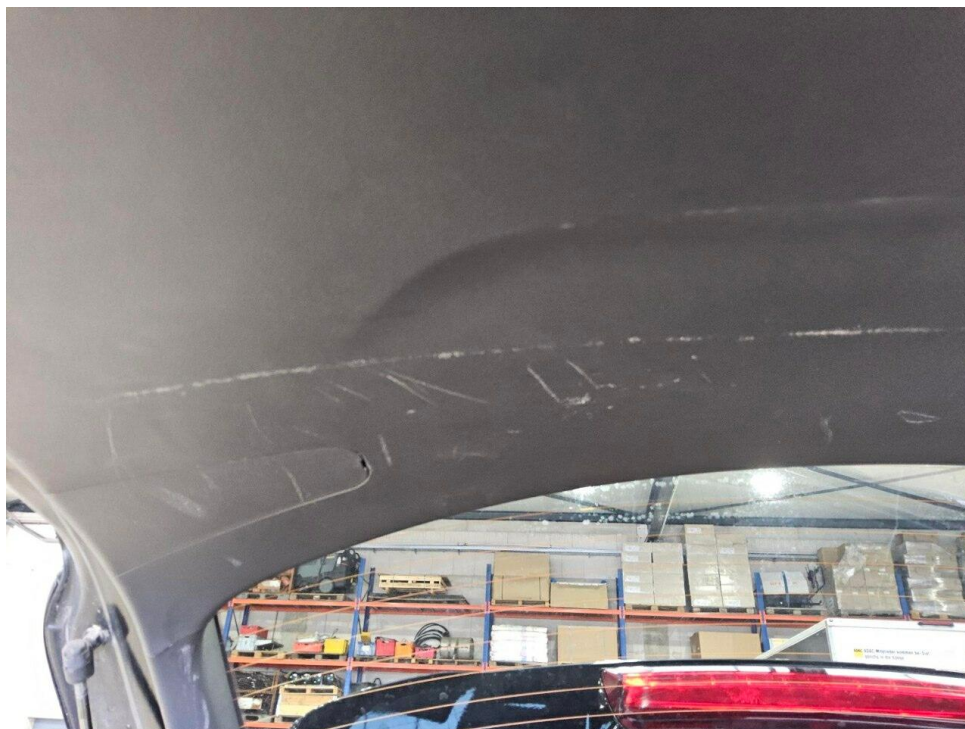
Bild 24 : Verkleidung Heckklappe, zerkratzt, smart repair

Bild 25 : Verkleidung Heckklappe, zerkratzt, smart repair

| Bezeichnung des Schadens / Rep.-Weg | Rep.Kost<br>brutto | Anrechn. | Minderwert<br>brutto |
|---|---|---|---|
| 9. Verkleidung Heckklappe, zerkratzt, smart repair (Bild 24, 25) | 125 | voll | -125 |

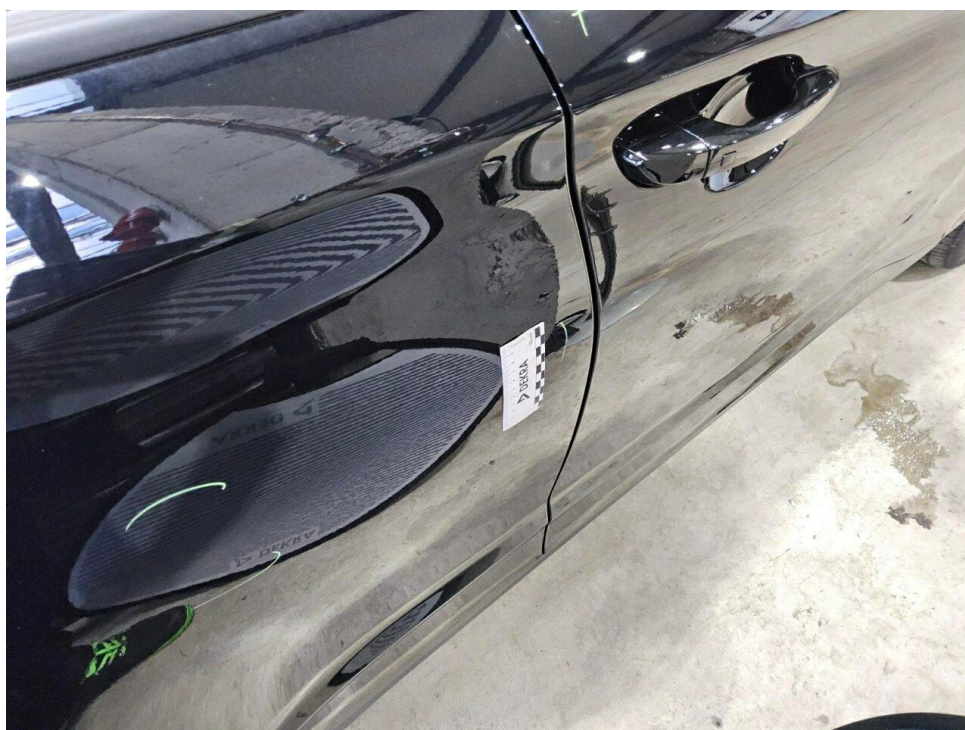
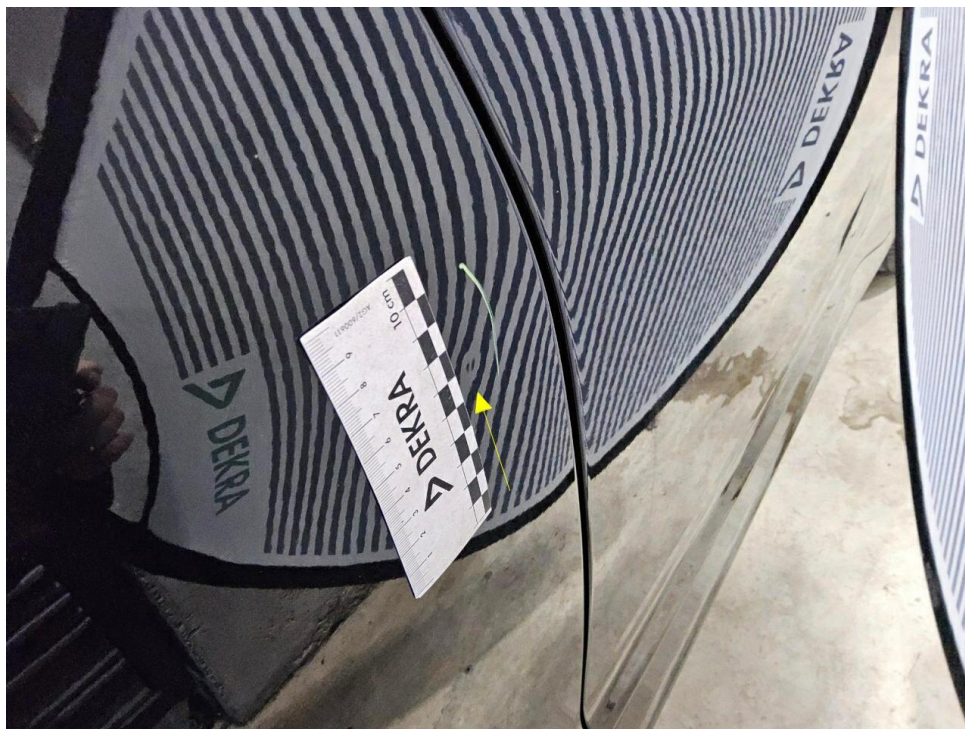
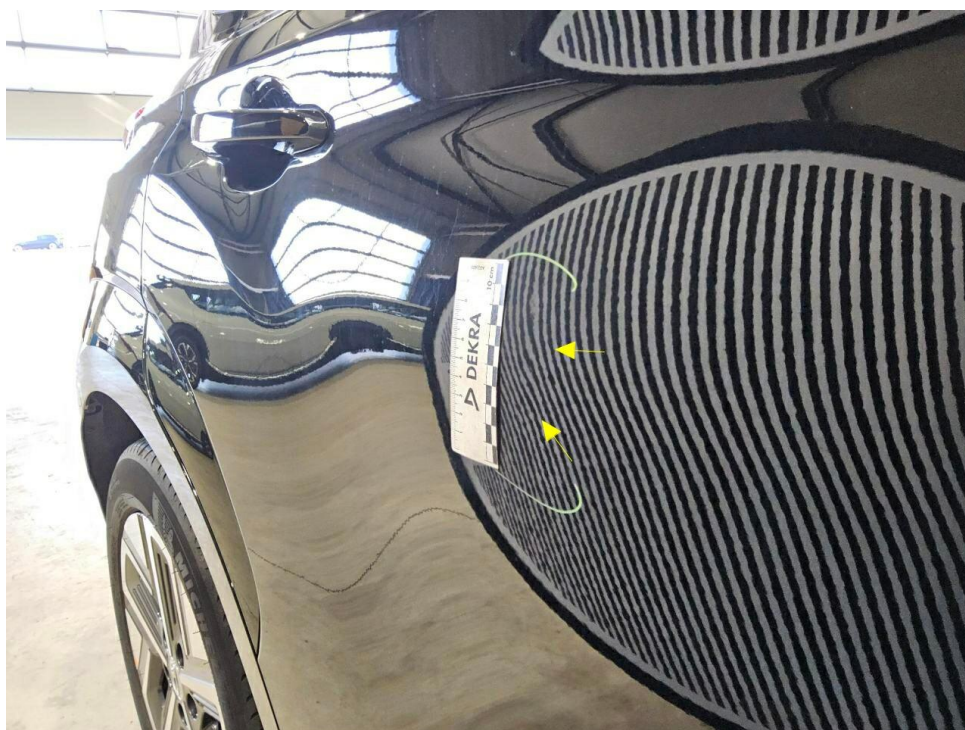
Bild 26 : Tür hinten rechts, eingedellt, drücken

Bild 27 : Tür hinten rechts, eingedellt, drücken

Bild 28 : Tür hinten rechts, eingedellt, drücken

| Bezeichnung des Schadens / Rep.-Weg | Rep.Kost<br>brutto | Anrechn. | Minderwert<br>brutto |
|---|---|---|---|
| 8. Tür hinten rechts, eingedellt, drücken (Bild 26, 27, 28) | 62 | voll | -62 |
