**Unser Zeichen: 202605031**

## S C H A D E N - K A L K U L A T I O N

FAHRZEUGART : PKW  
AUFBAU : Kombilimousine  
FABRIKAT : VW  
HAUPTTYP/UNTERTYP : Golf VIII (CD1) Lim. ab 07/19 / Golf Move

# REPARATUR - KALKULATION NR 202605031

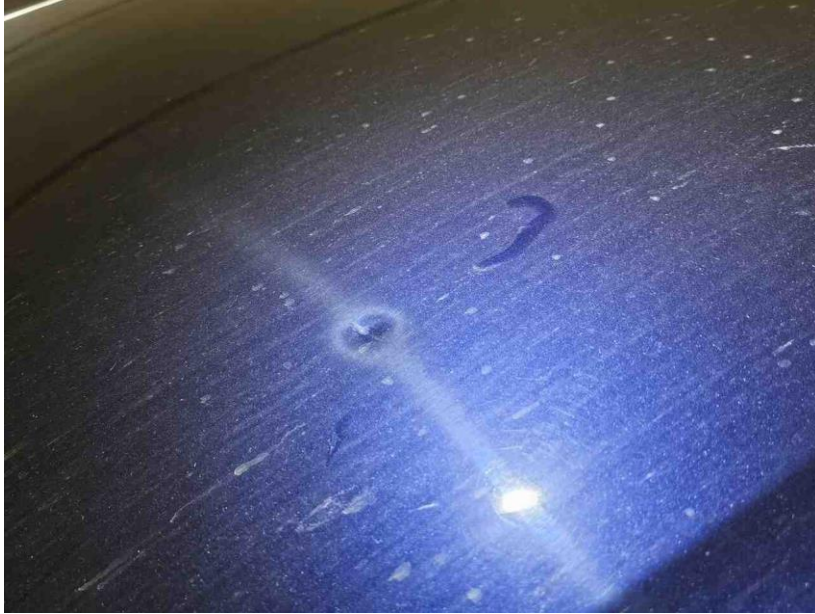
**Bild 9**

| 0471 | MOTORHAUBE INSTANDSETZEN | 3 | 15* |

Delle Motorhaube

| 0471 | MOTORHAUBE REPARATURLACK ST III | 24 |

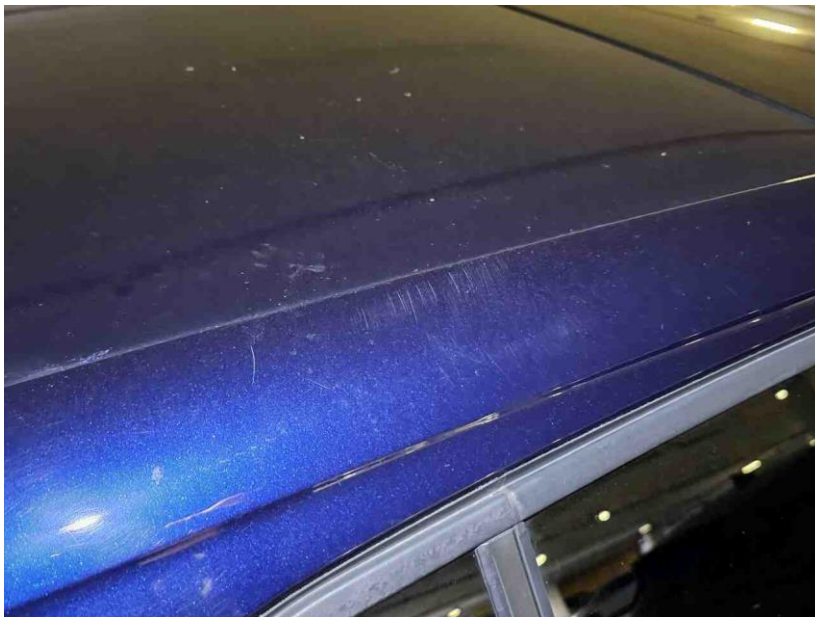
**Bild 16**

Dachrahmen rechts

| LEIT-NR | ARBEITSGANG | - 2-SCHICHT-METALLIC<br>- MONT-TEILE AUSGEBAUT | AW | |
|---|---|---|---|---|
| 2398 | DACHHOLM R | REPARATURLACK ST III | 9 | |

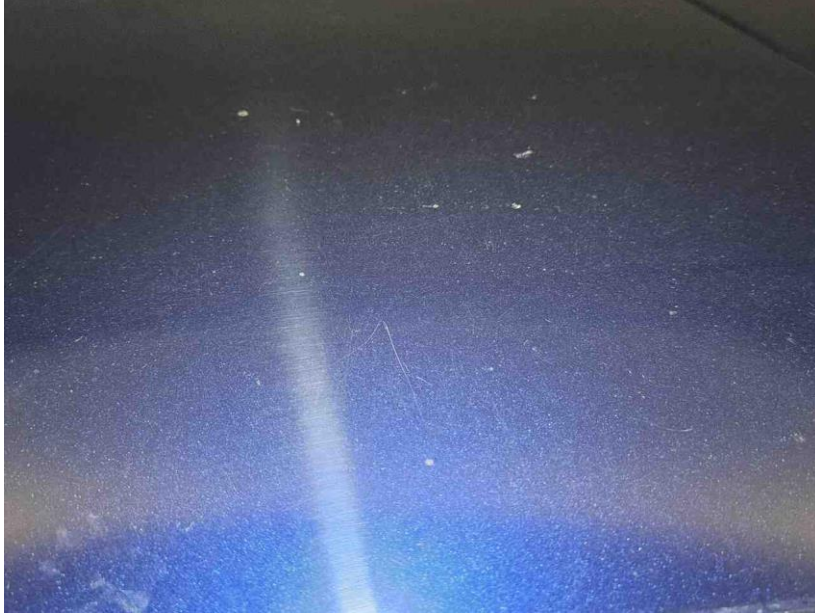
**Bild 17**

Kratzer auf dem Dach

| 2351 | DACH HINTERTEIL REPARATURLACK ST III | 18 |

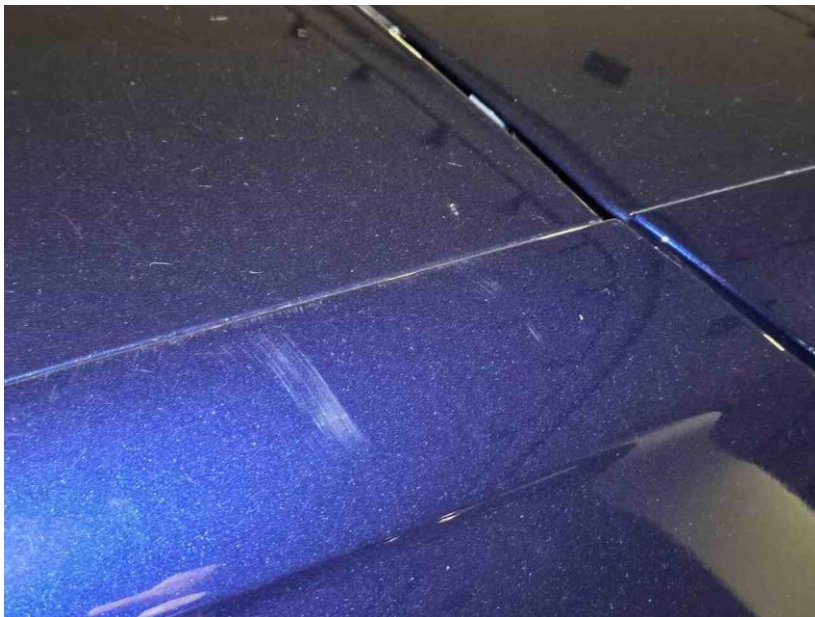
**Bild 18**

Dachrahmen links

| LEIT-NR | ARBEITSGANG | - 2-SCHICHT-METALLIC<br>- MONT-TEILE AUSGEBAUT | AW | |
|---|---|---|---|---|
| 2397 | DACHHOLM L | REPARATURLACK ST III | 9 | |

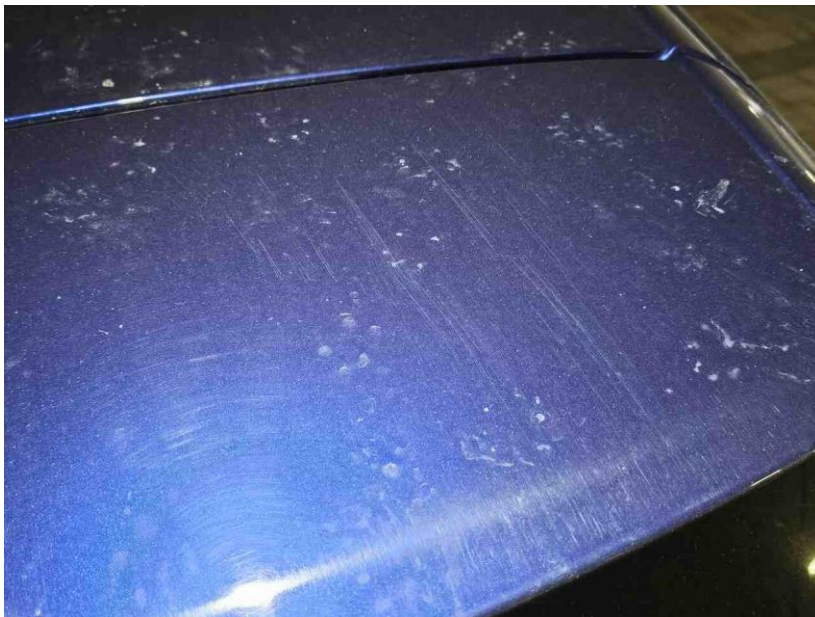
**Bild 20**

Kratzer Heckspoiler

| LEIT-NR | ARBEITSGANG | - 2-SCHICHT-METALLIC<br>- MONT-TEILE AUSGEBAUT | AW | |
|---|---|---|---|---|
| 3045 | HECKSPOILER | REPARATURLACK ST K3 | 11 | |
