GKK Gutachten GmbH

Verkaufsbericht

| Vorgang | | | |
|---|---|---|---|
| Referenznummern | | 0002065640 | |
| Typ / Verkaufsbez. | Astra L Sports Tourer 1.5 D Business Elegance | Laufleistung abgelesen | 83.173 km |

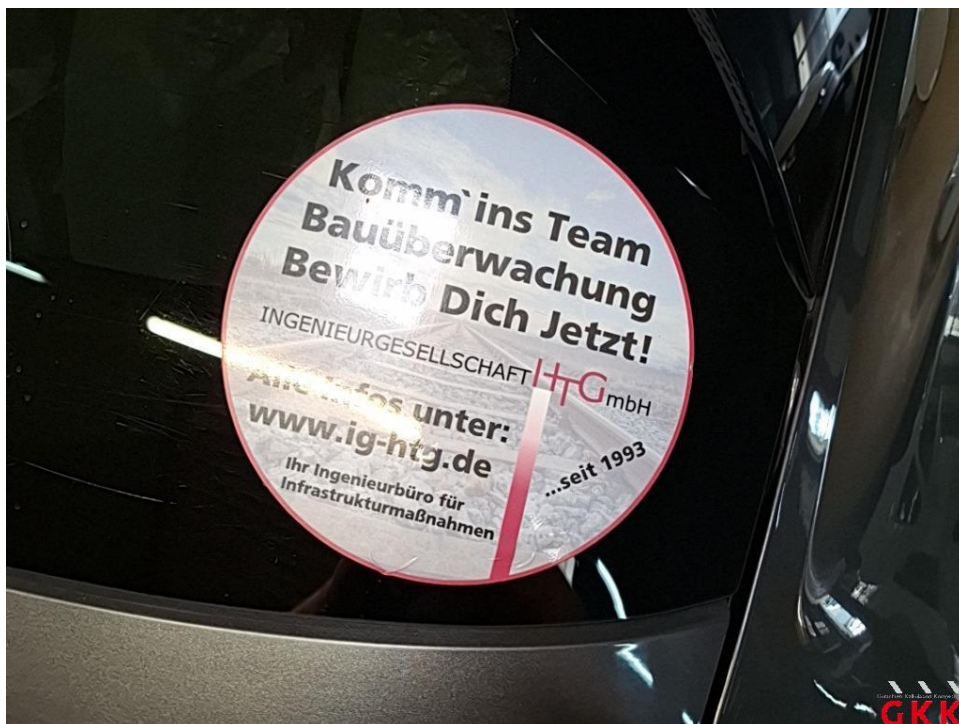
| Wertbeeinflussende Faktoren | | |
|---|---|---|
| Heckklappe, beklebt, entkleben (Bild 16) | 20,00 € | 20,00 € |

Bild 16 Heckklappe, beklebt, entkleben

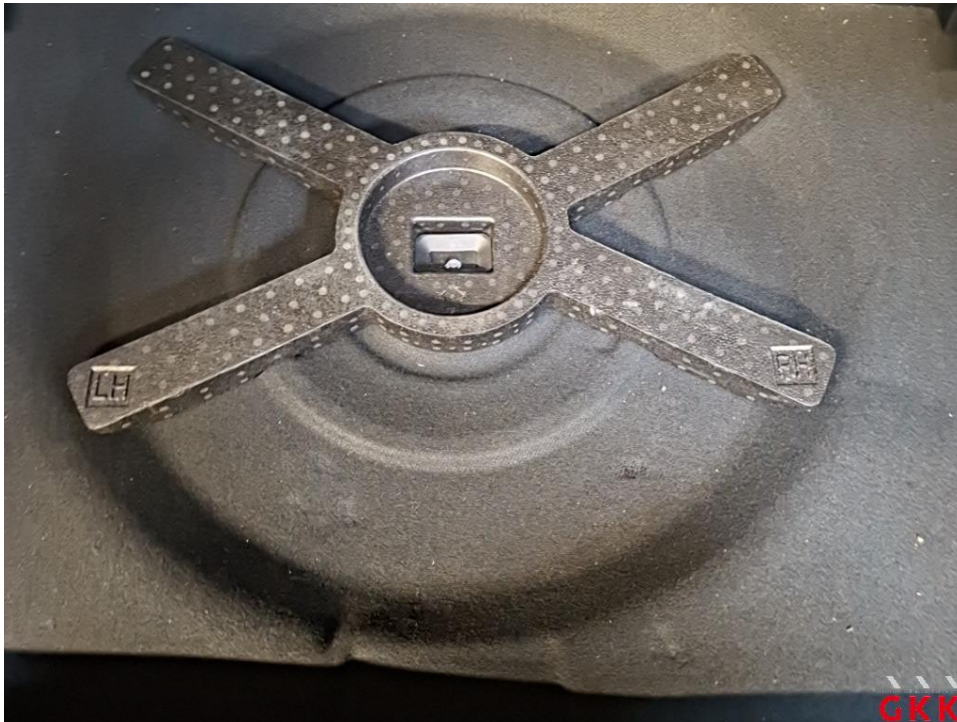
| Wertbeeinflussende Faktoren | | |
|---|---|---|
| Reifenreparaturset komplett, fehlt, ersetzen (Bild 17) | 123,71 € | 123,71 € |

Bild 17 Reifenreparaturset, komplett, fehlt, ersetzen

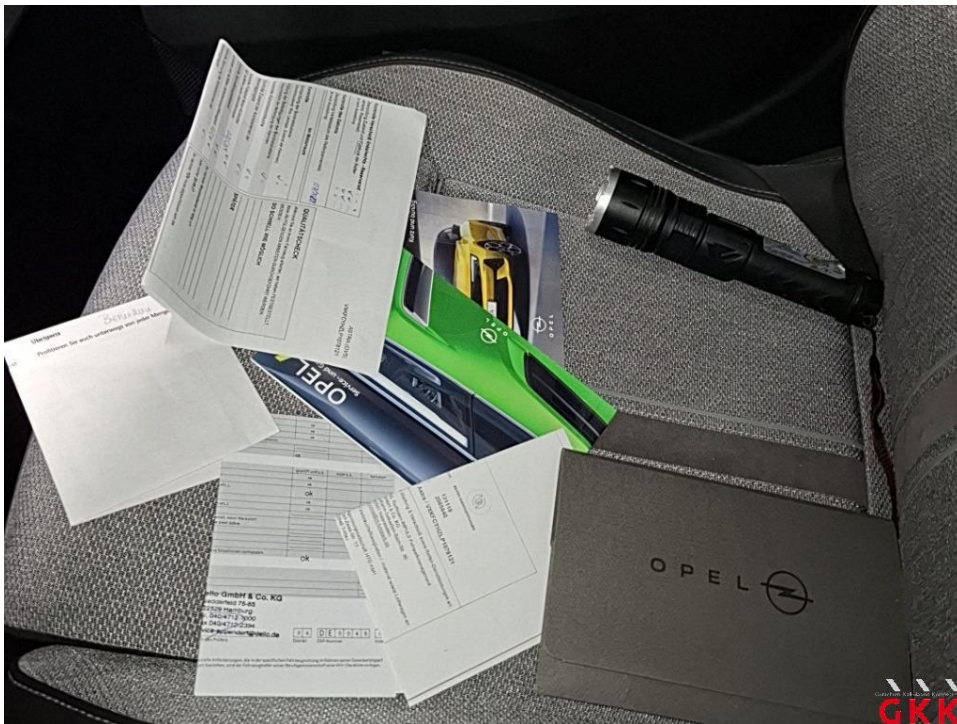
| Wertbeeinflussende Faktoren | | |
|---|---|---|
| HU (Hauptunters.) PKW / Transporter, kein gültiger Nachweis vorhanden, durchführen (Bild 18) | 132,77 € | 132,77 € |

Bild 18 HU (Hauptunters.), PKW / Transporter, kein gültiger Nachweis vorhanden, durchführen

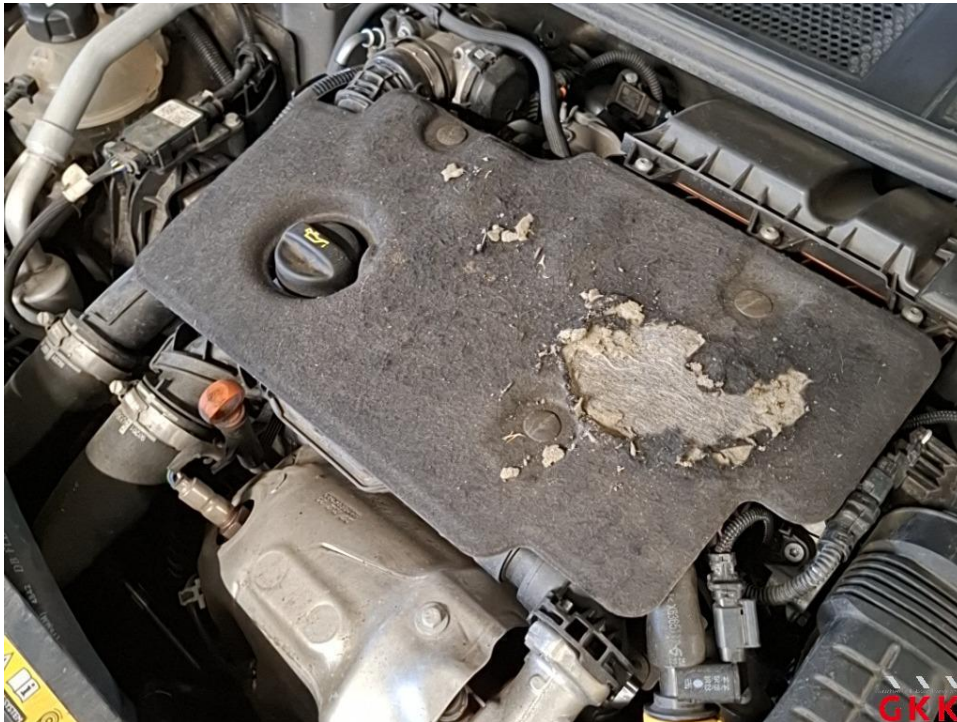
| Wertbeeinflussende Faktoren | | |
|---|---|---|
| Motor Abdeckung, beschädigt, ersetzen (Bild 19) | 119,11 € | 119,11 € |

Bild 19 Motor, Abdeckung, beschädigt, ersetzen

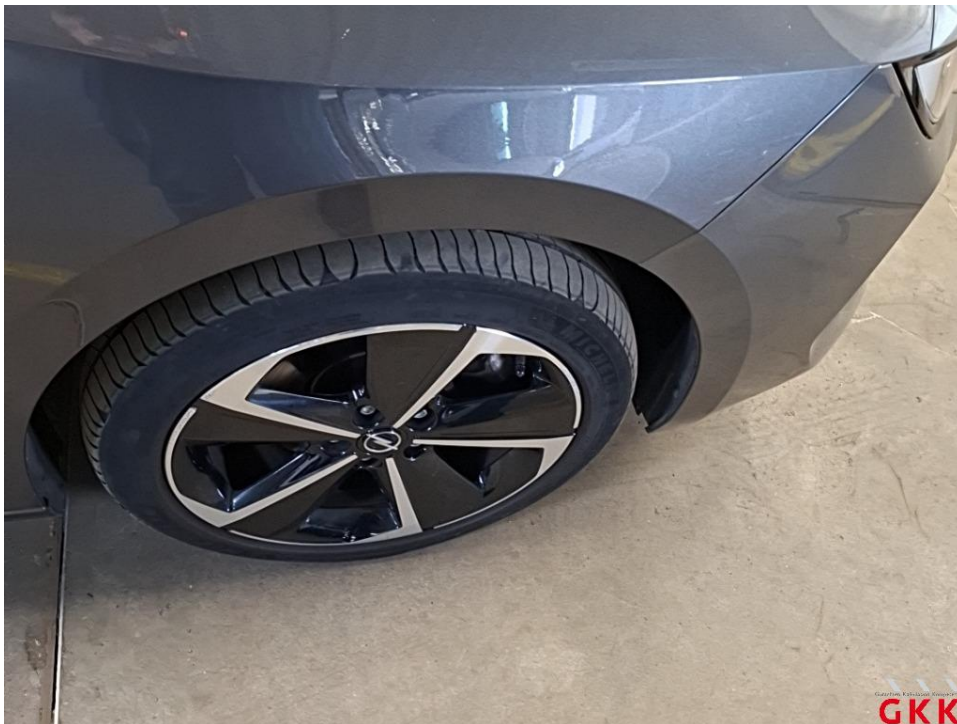
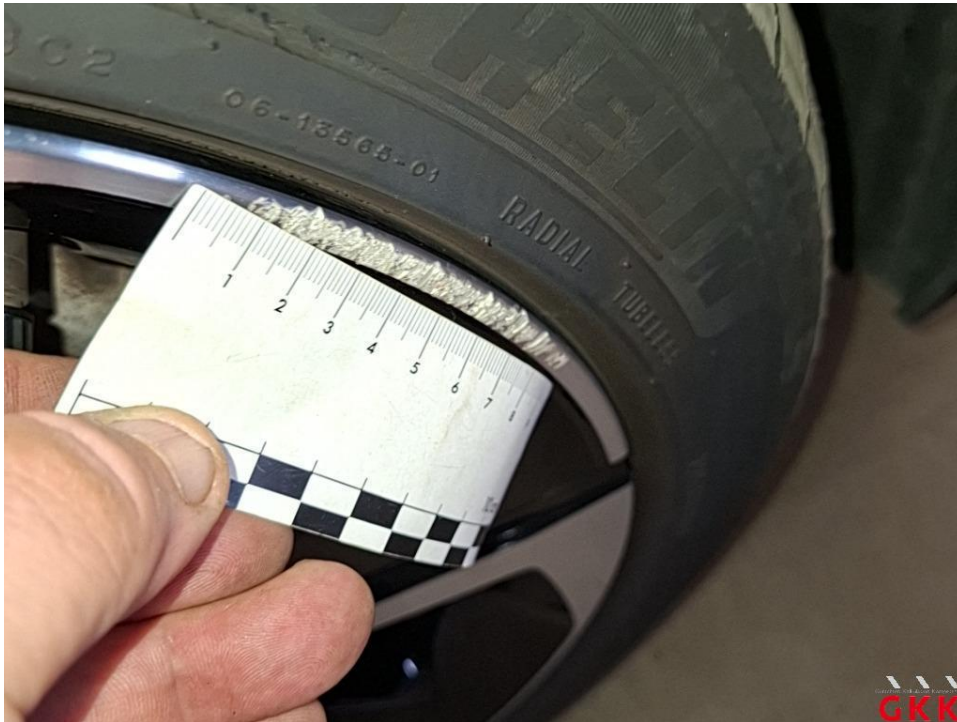
| Wertbeeinflussende Faktoren | | |
|---|---|---|
| LM-Rad vorne rechts, Materialabtrag, ersetzen (Bild 20, Bild 21) | 349,09 € | 349,09 € |

Bild 20 LM-Rad, vorne rechts, Materialabtrag, ersetzen

Bild 21 LM-Rad, vorne rechts, Materialabtrag, ersetzen

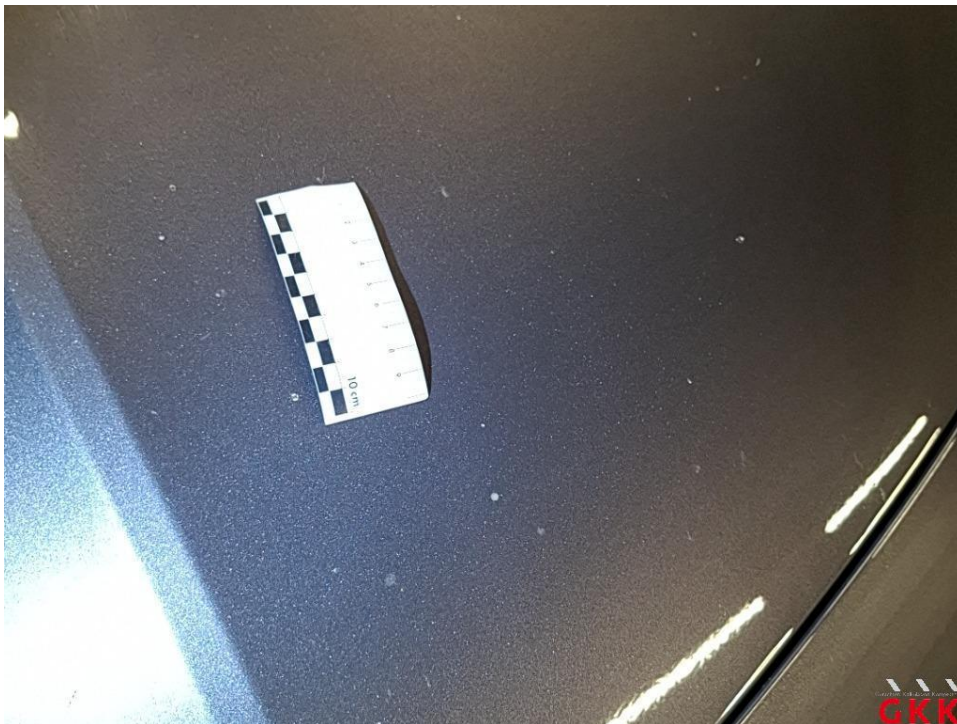
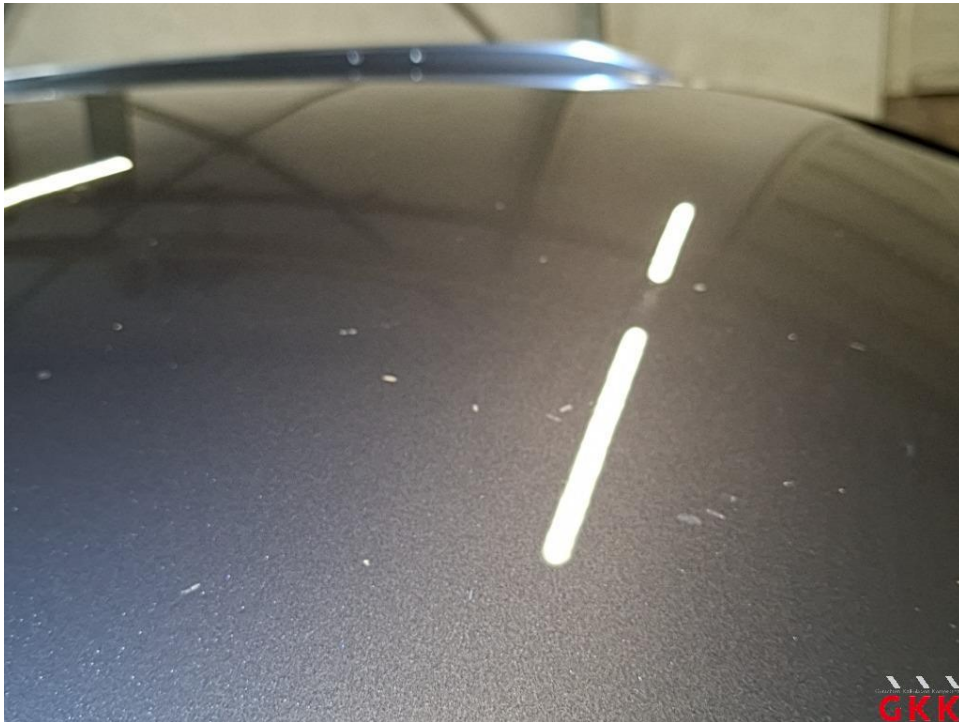
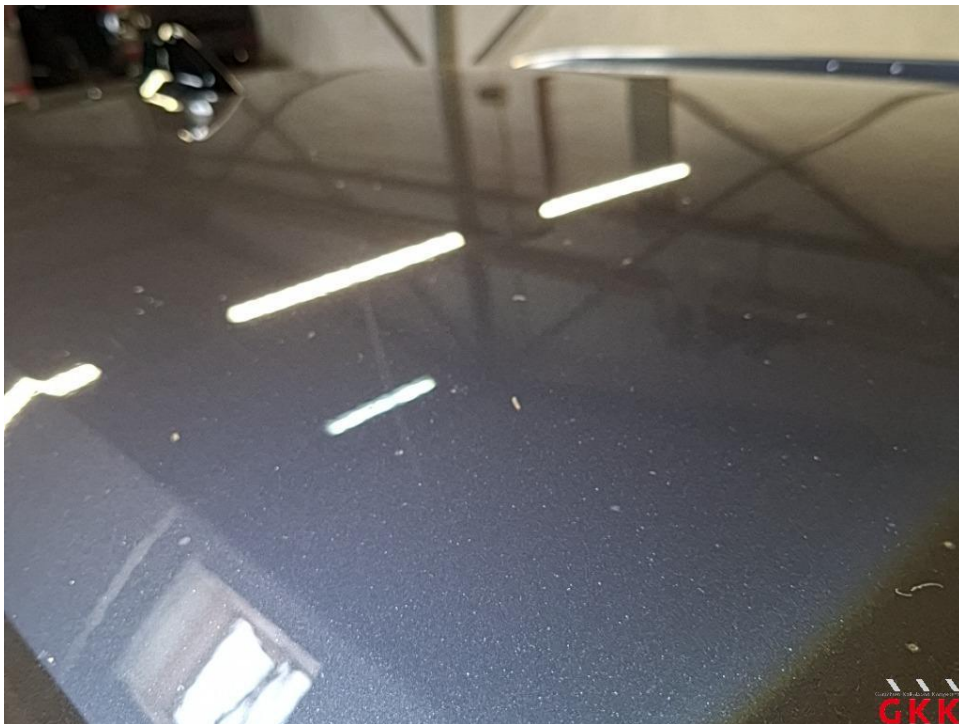
| Wertbeeinflussende Faktoren | | |
|---|---|---|
| Fahrzeug außen, Anhaftungsspuren, aufbereiten (Bild 22, Bild 23, Bild 24) | 319,04 € | 319,04 € |

Bild 22 Fahrzeug, außen, Anhaftungsspuren, aufbereiten

Bild 23 Fahrzeug, außen, Anhaftungsspuren, aufbereiten

Bild 24 Fahrzeug, außen, Anhaftungsspuren, aufbereiten

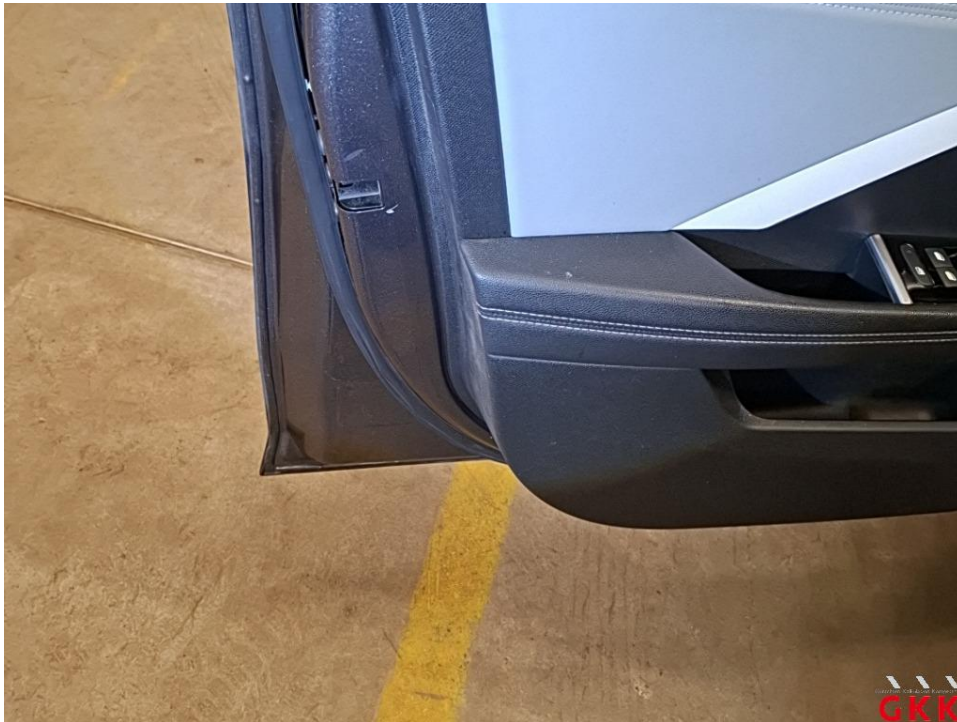
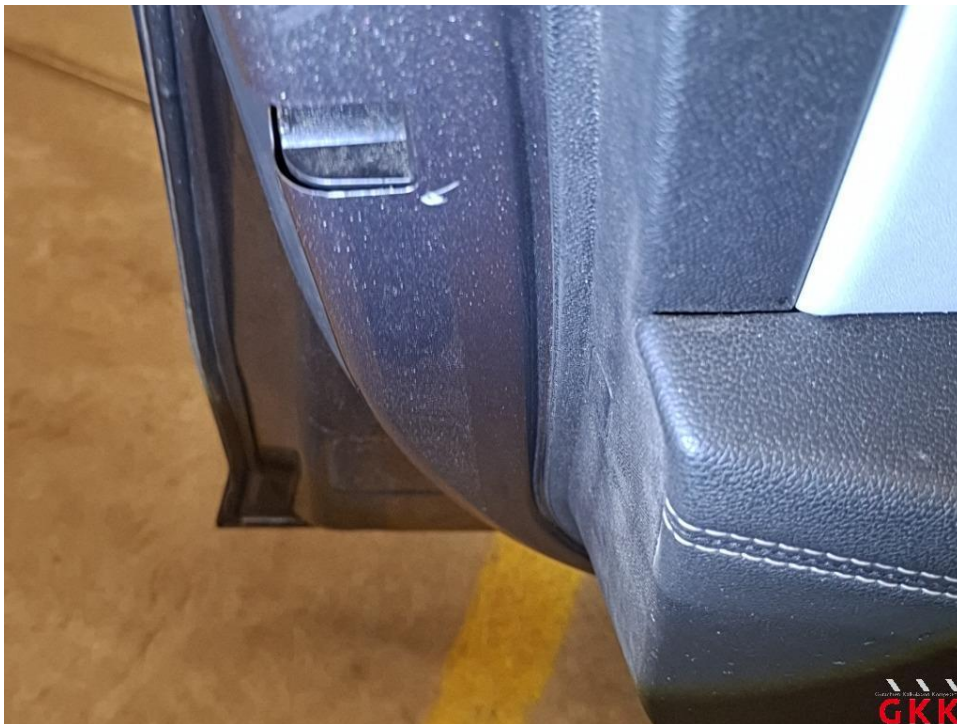
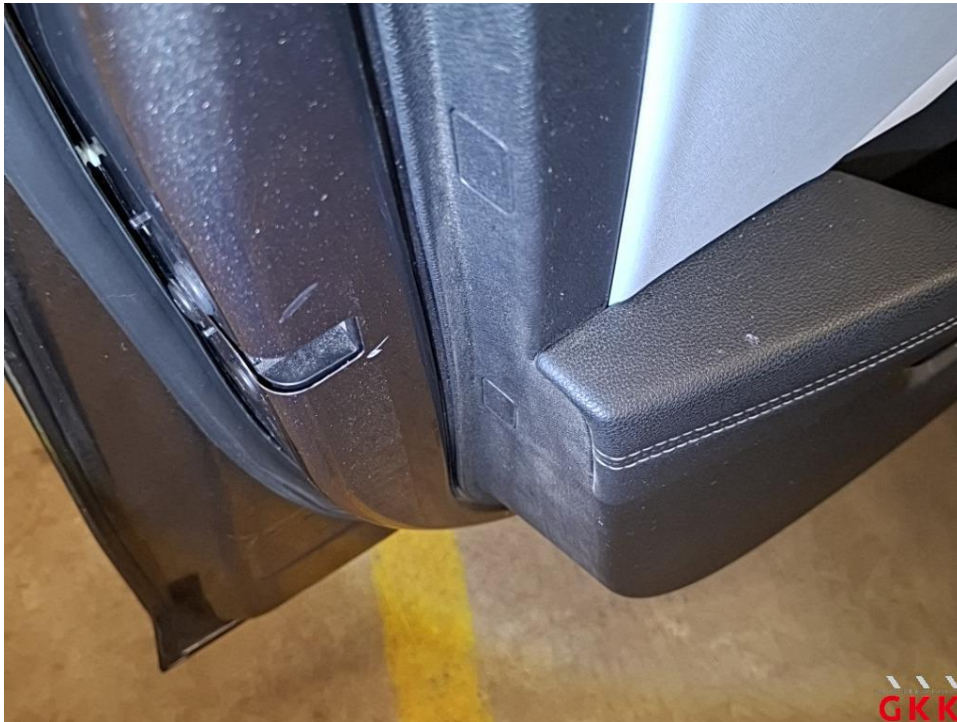
| Wertbeeinflussende Faktoren | | |
|---|---|---|
| Tür vorne links innen, beschädigt, Smartrepair (Bild 25, Bild 26, Bild 27) | 60,00 € | 60,00 € |

Bild 25 Tür vorne links, innen, beschädigt, Smartrepair

Bild 26 Tür vorne links, innen, beschädigt, Smartrepair

Bild 27 Tür vorne links, innen, beschädigt, Smartrepair

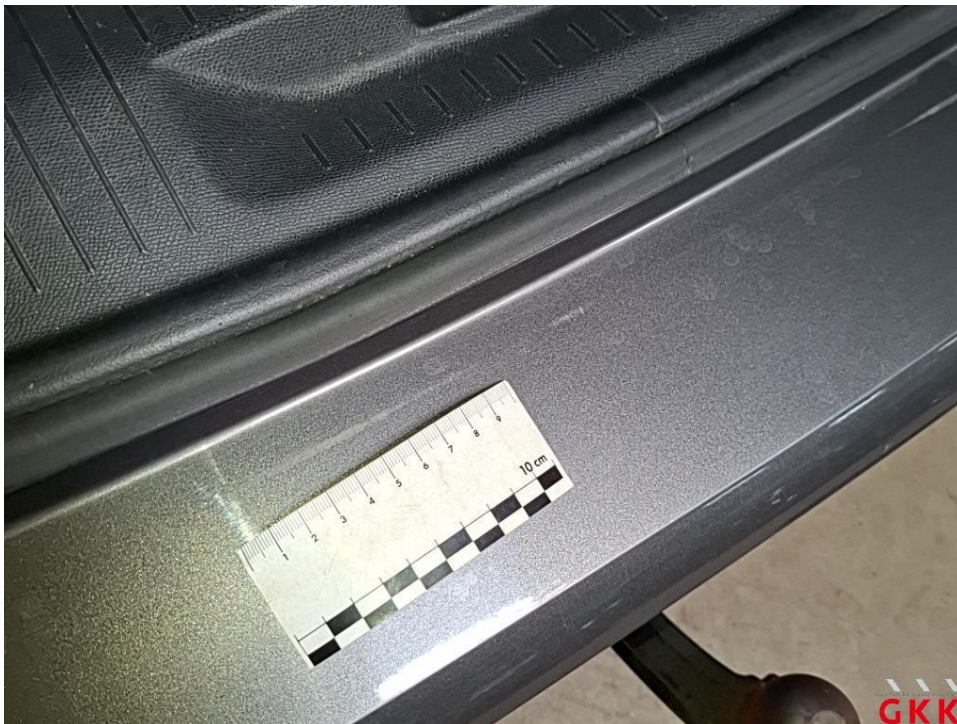
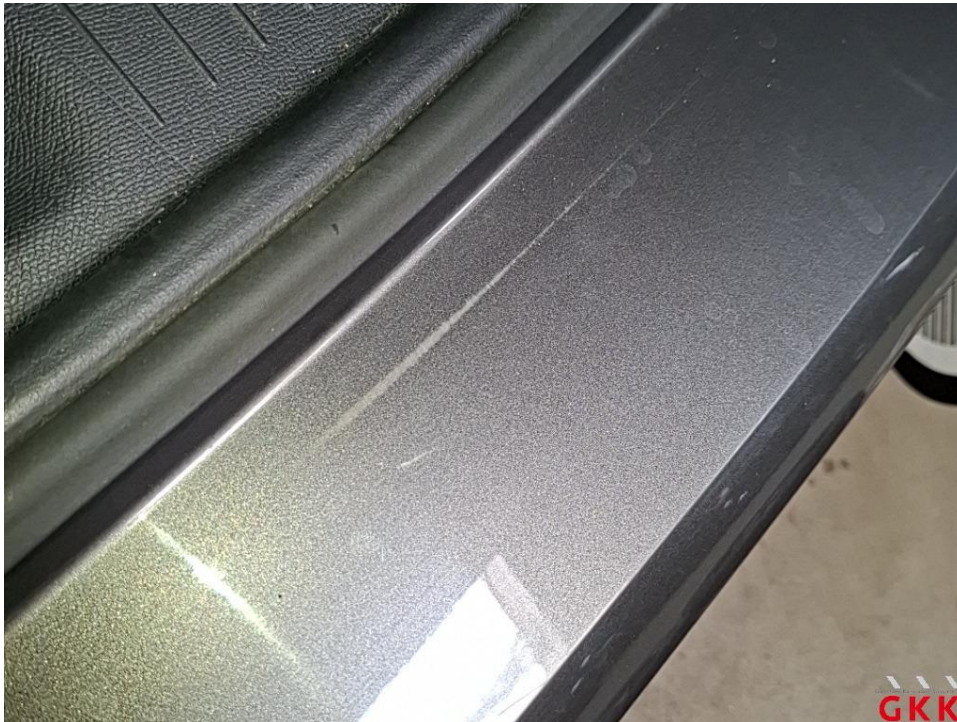
| Wertbeeinflussende Faktoren | | |
|---|---|---|
| Stoßfänger hinten Verkleidung -lackiert-, verkratzt, lackieren (Bild 28, Bild 29) | 1077,19 € | 700,17 € |

Bild 28 Stoßfänger hinten, Verkleidung -lackiert-, verkratzt, lackieren

Bild 29 Stoßfänger hinten, Verkleidung -lackiert-, verkratzt, lackieren

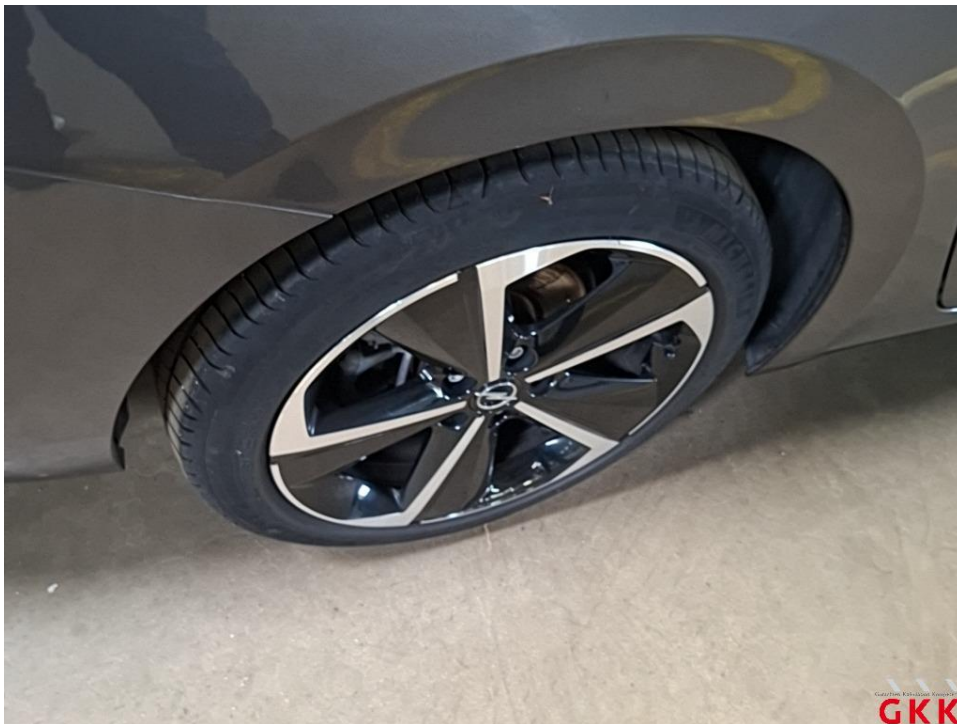
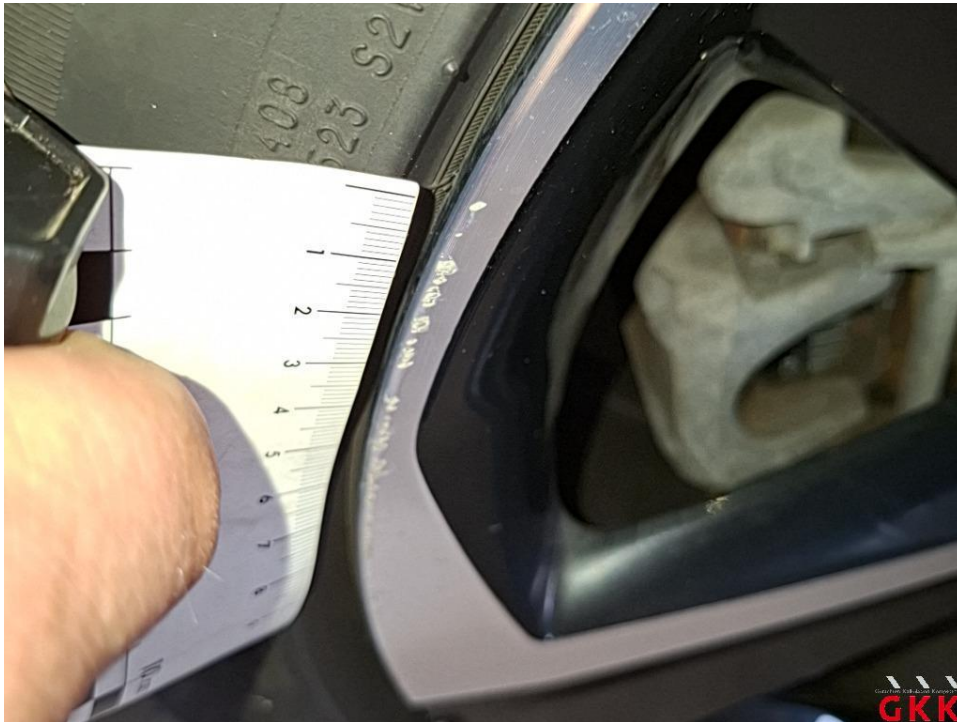
| Wertbeeinflussende Faktoren | | |
|---|---|---|
| LM-Rad hinten rechts, Materialabtrag, ersetzen (Bild 30, Bild 31) | 349,09 € | 349,09 € |

Bild 30 LM-Rad, hinten rechts, Materialabtrag, ersetzen

Bild 31 LM-Rad, hinten rechts, Materialabtrag, ersetzen

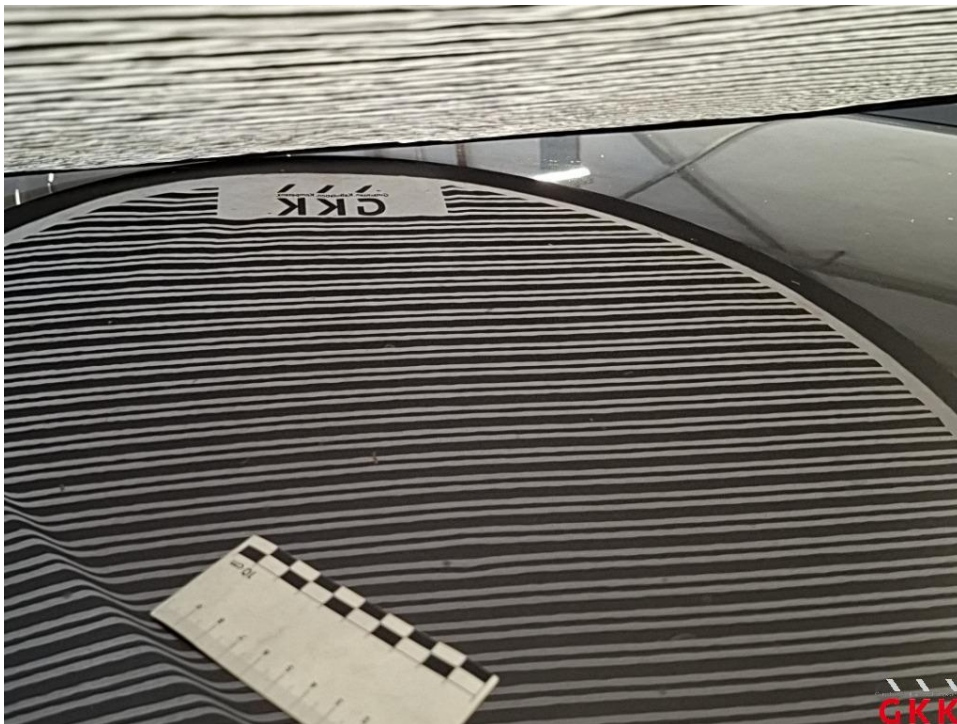
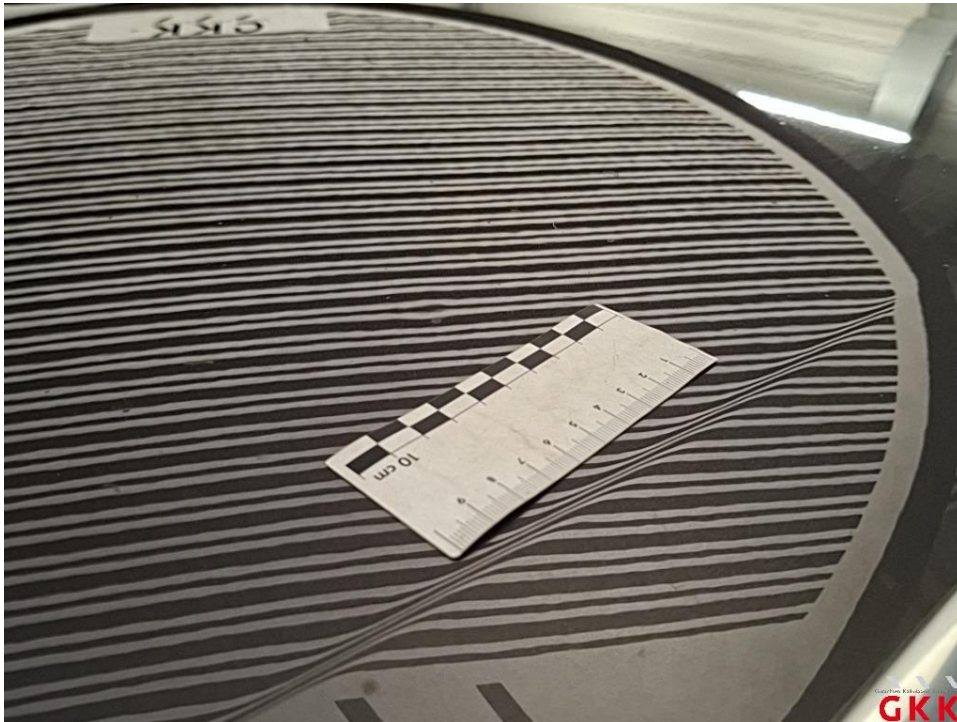
| Wertbeeinflussende Faktoren | | |
|---|---|---|
| Dach, beschädigt, kalt drücken (Bild 32, Bild 33) | 120,00 € | 120,00 € |

Bild 32 Dach, beschädigt, kalt drücken

Bild 33 Dach, beschädigt, kalt drücken
