Auftrags-Nr: 1002414690
Besichtigt am: 22.05.2026 11:10
Berichts-Nr: 10662652
FIN: WVVZZZ3CZPE038954

Zustandsbericht

- Protokoll der Fahrzeugbewertung -

Berichts-Nr: 10662652
vom: 23.05.2026

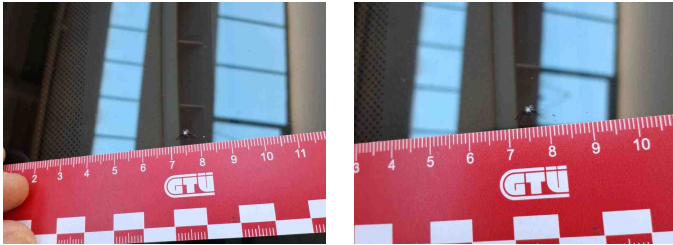
1 - Windschutzscheibe - Steinschlag - Ersetzen

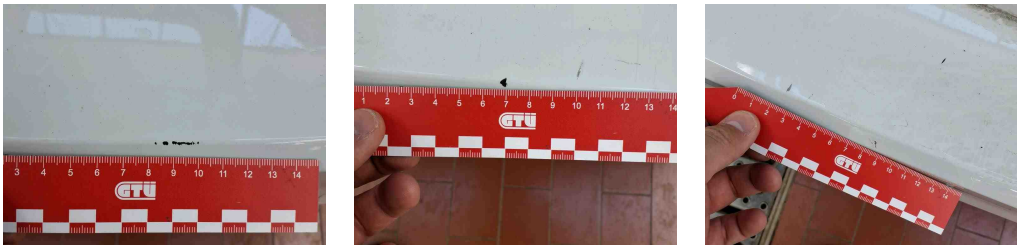
2 - Stoßfänger hinten - Kratzer - Lackieren
