## Zustandsbericht

| Berichtsnummer : | 0000000927812-DE968 | | |

#### Kia Niro (SG2)(2022->) e-Niro Inspiration

| Erstzulassung / Baujahr: | 05.12.2022 / 2022 | Besichtigungsdatum/-ort: | 26.06.2026 65366 Geisenheim |

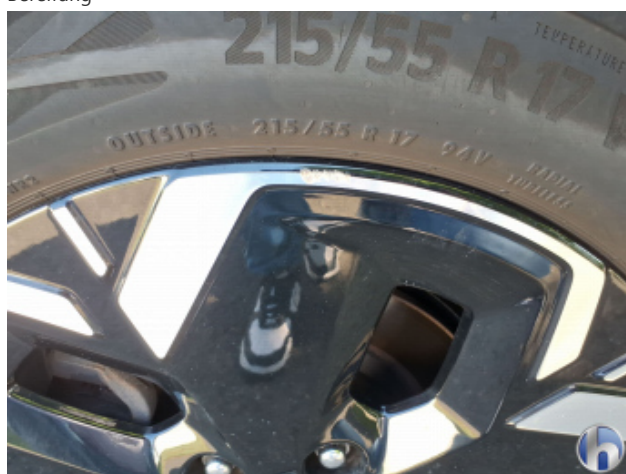
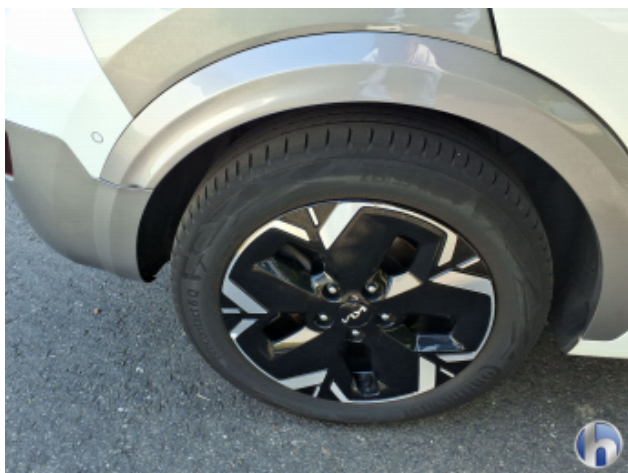
| | Bauteil | Schaden | Rep.-Art |
|---|---|---|---|
| 1. | Felge Hinten - Rechts | Kratzer | Smart Repair |

1. Felge Hinten - Rechts  
Kratzer - Smart Repair

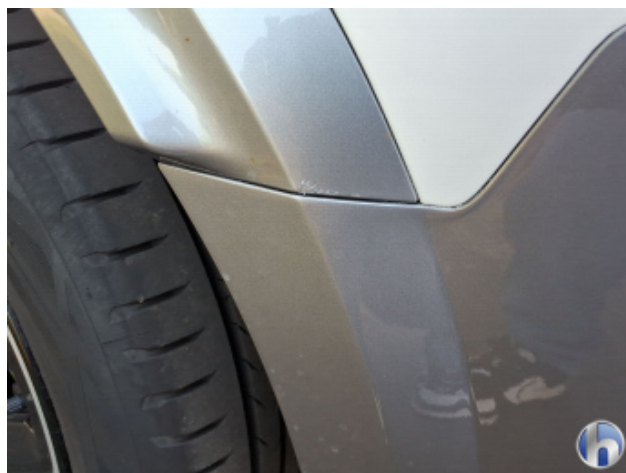
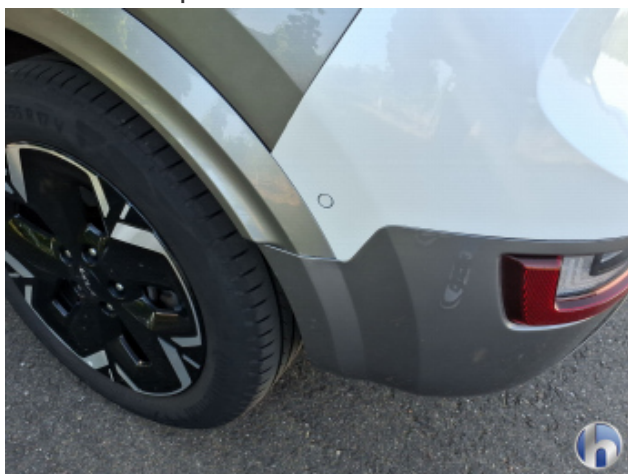
| | Bauteil | Schaden | Rep.-Art |
|---|---|---|---|
| 2. | Seitenwand - Hinten - Links | Kratzer | Smart Repair |

2. Seitenwand - Hinten - Links  
Kratzer - Smart Repair

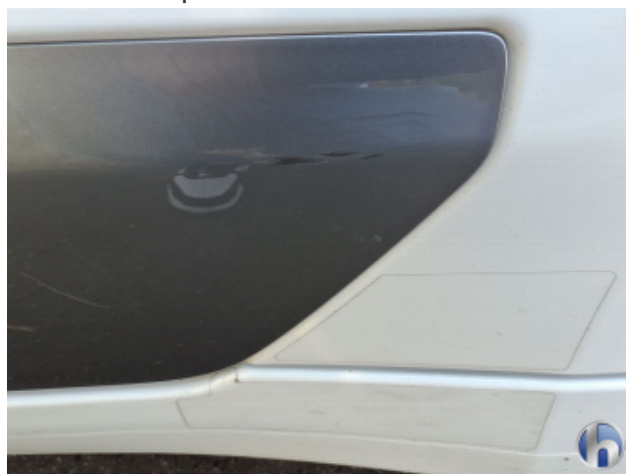
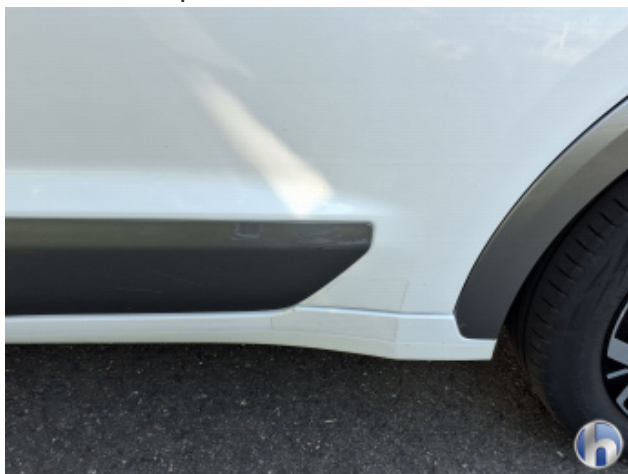
| | Bauteil | Schaden | Rep.-Art |
|---|---|---|---|
| 3. | Tür Hinten - Links | Kratzer | Smart Repair |

3. Tür Hinten - Links  
Kratzer - Smart Repair

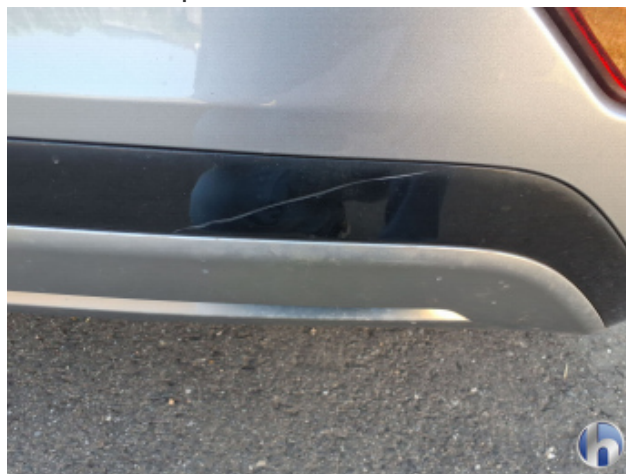
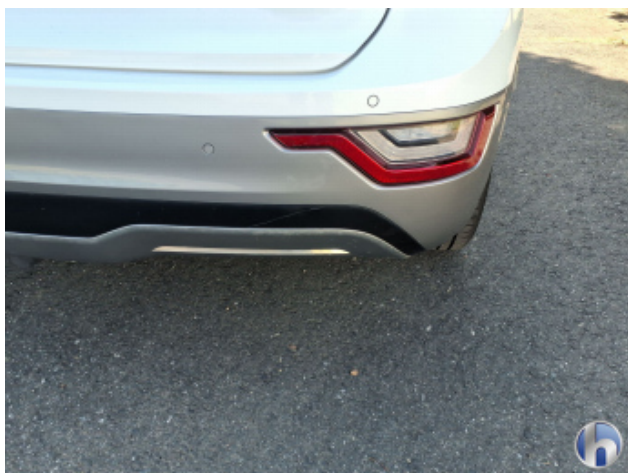
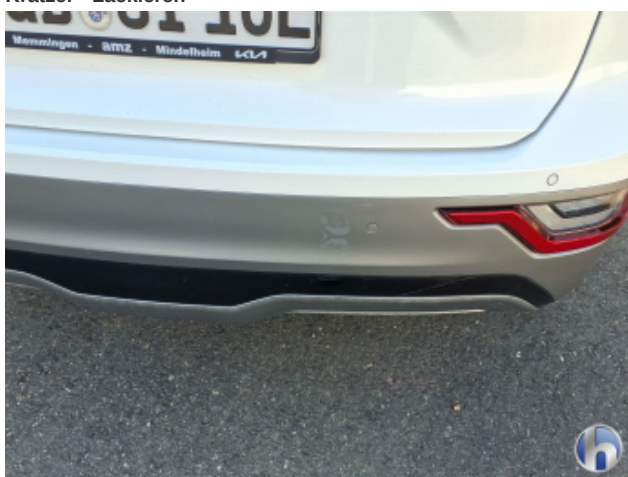
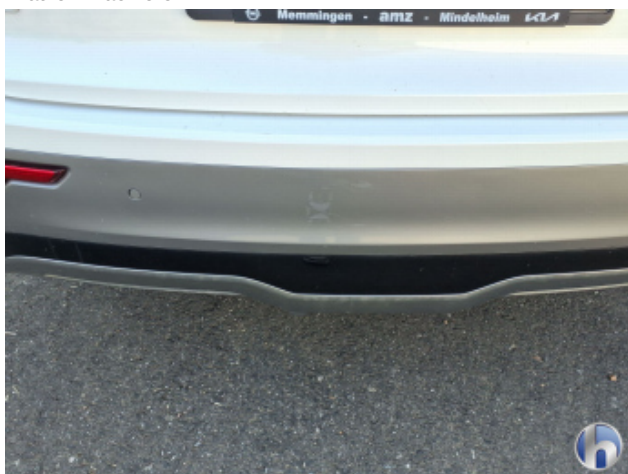
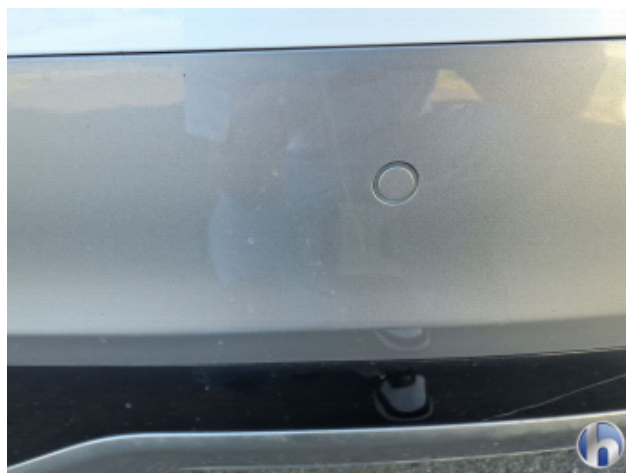
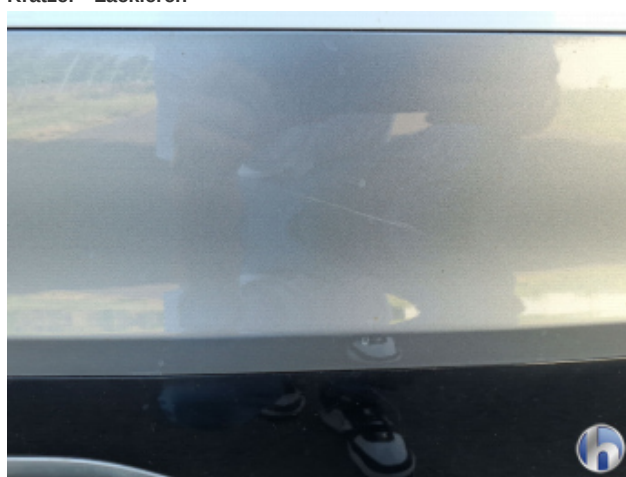
| | Bauteil | Schaden | Rep.-Art |
|---|---|---|---|
| 4. | Stoßfänger Hinten | Kratzer | Lackieren |

4. Stoßfänger Hinten  
Kratzer - Lackieren

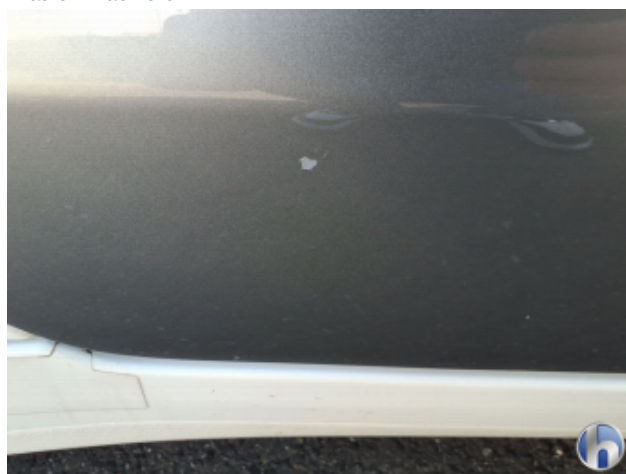
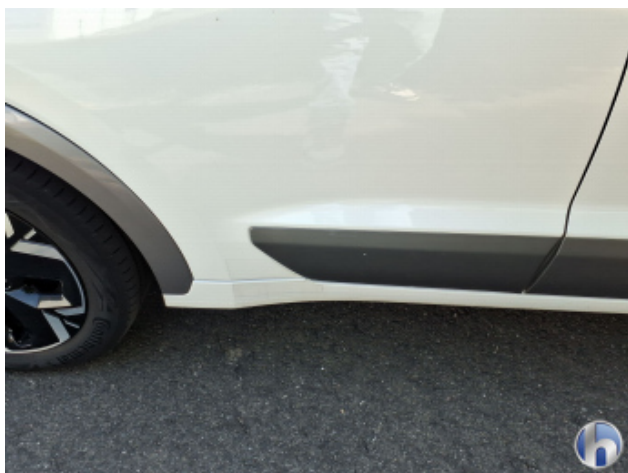
| | Bauteil | Schaden | Rep.-Art |
|---|---|---|---|
| 5. | Tür Hinten - Rechts | Steinschlag | Smart Repair |

5. Tür Hinten - Rechts  
Steinschlag - Smart Repair

5. Tür Hinten - Rechts  
**Steinschlag - Smart Repair**

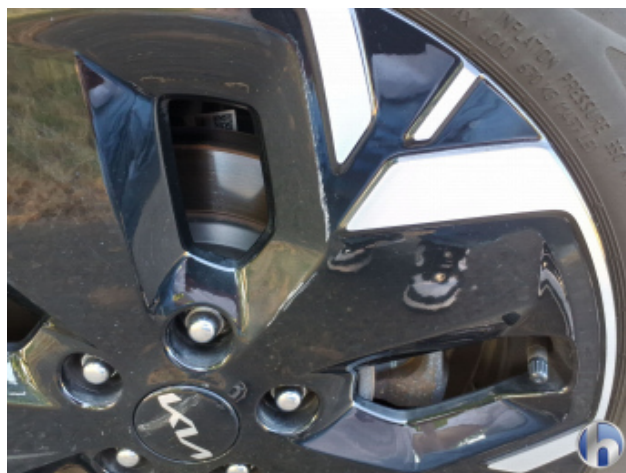
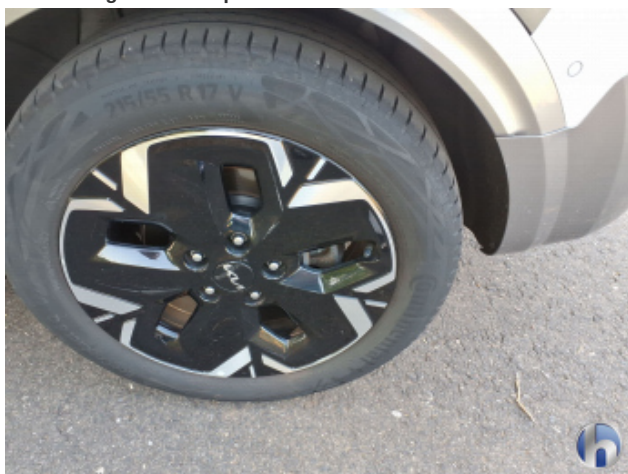
| | Bauteil | Schaden | Rep.-Art |
|---|---|---|---|
| 6. | Felge Hinten - Links | Kratzer | Smart Repair |

6. Felge Hinten - Links  
**Kratzer - Smart Repair**

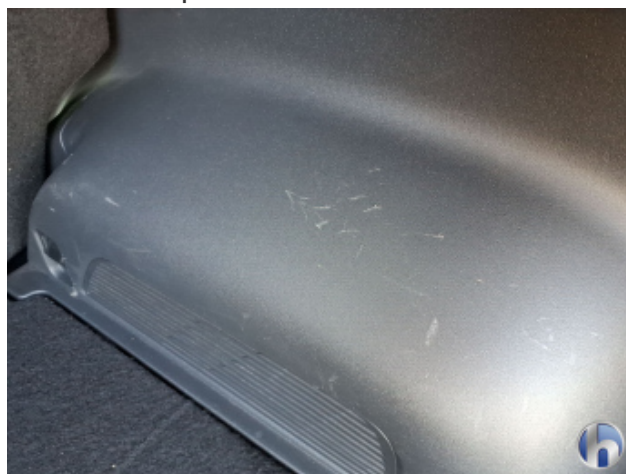
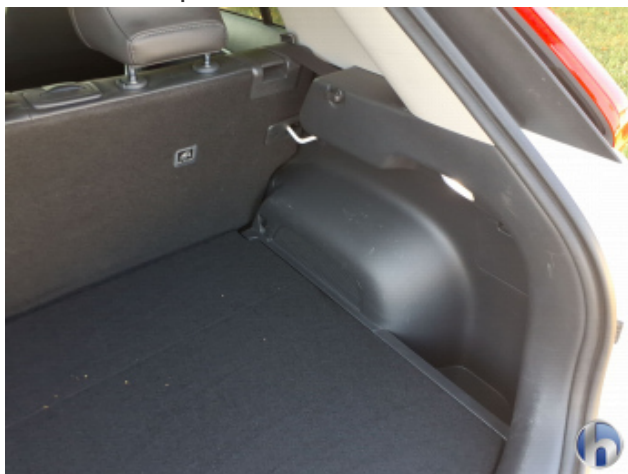
| | Bauteil | Schaden | Rep.-Art |
|---|---|---|---|
| 7. | Innenraum | Gebrauchsspuren | Smart Repair |

7. Innenraum  
**Gebrauchsspuren - Smart Repair**
