## » Übersicht

**Auftrags-Nr:** 1002366253  
**Besichtigt am:** 18.03.2026 08:45  
**Berichts-Nr:** 10246287  
**FIN:** WVVZZZ3C0RE038965

**» Fahrzeugdaten**

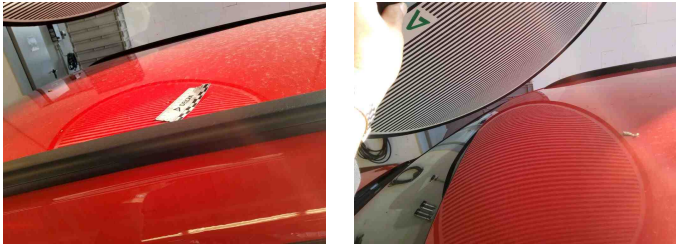
| Nr | Bauteil | Schadensbeschreibung | Reparaturempfehlung |
|---|---|---|---|
| 6 | Dach | Delle(n) | Kaltdrücken |

6 - Dach - Delle(n) - Kaltdrücken

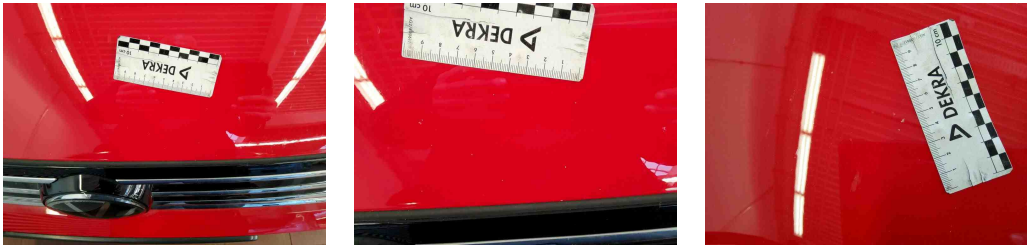
| Nr | Bauteil | Schadensbeschreibung | Reparaturempfehlung |
|---|---|---|---|
| 7 | Motorhaube | Steinschlag | Auslegen + Polieren |

7 - Motorhaube - Steinschlag - Auslegen + Polieren

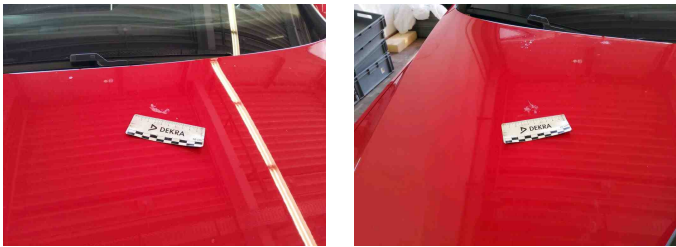
| Nr | Bauteil | Schadensbeschreibung | Reparaturempfehlung |
|---|---|---|---|
| 8 | Motorhaube | Anhaftung | Polieren |

8 - Motorhaube - Anhaftung - Polieren

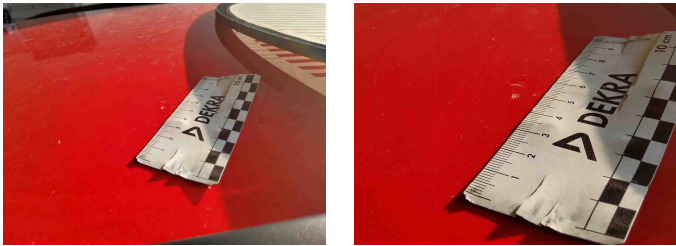
| Nr | Bauteil | Schadensbeschreibung | Reparaturempfehlung |
|---|---|---|---|
| 9 | Dach | Steinschlag | Auslegen + Polieren |

9 - Dach - Steinschlag - Auslegen + Polieren
