## Zustandsbericht / Minderwertgutachten

**FIN**    **VR1JCYHZ1RY592348**

| Typ / Verkaufsbez. | DS 7 (07.2022->) / 7 1.5 BlueHdi 130 Performance Line + (EU6d) | Aufbauart | Kombi |

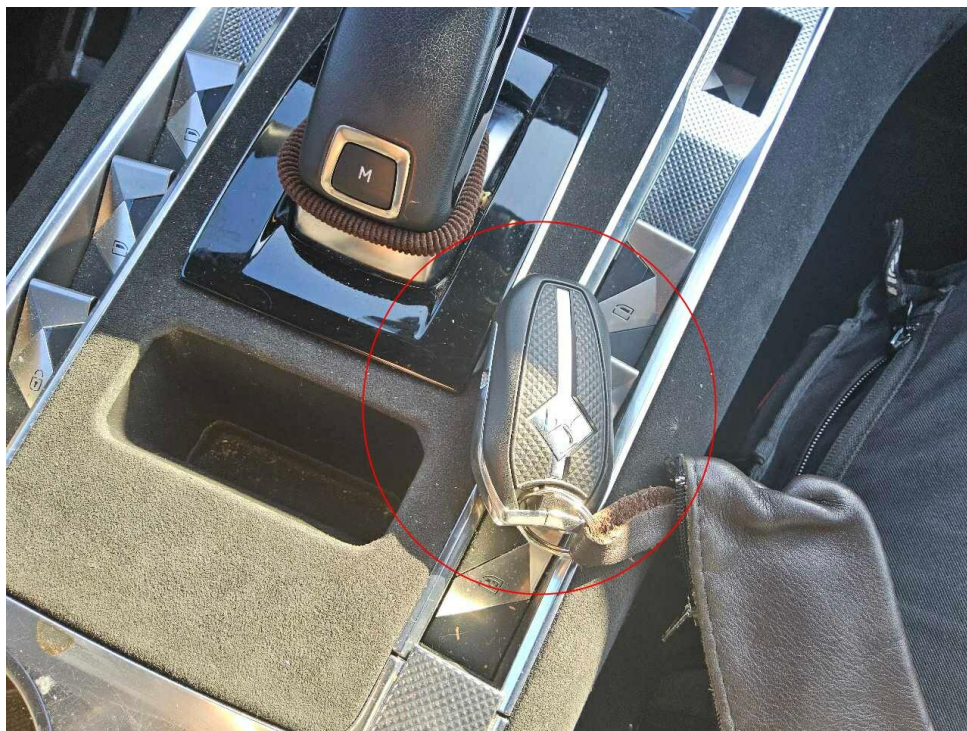
Bild 6 : Schlüssel fehlt

| | Kosten Anrechnung<br>brutto | | Minderwert in EUR<br>brutto | netto |
|---|---|---|---|---|
| 1. Schlüssel | 277 | voll | -277,00 | -232,77 |

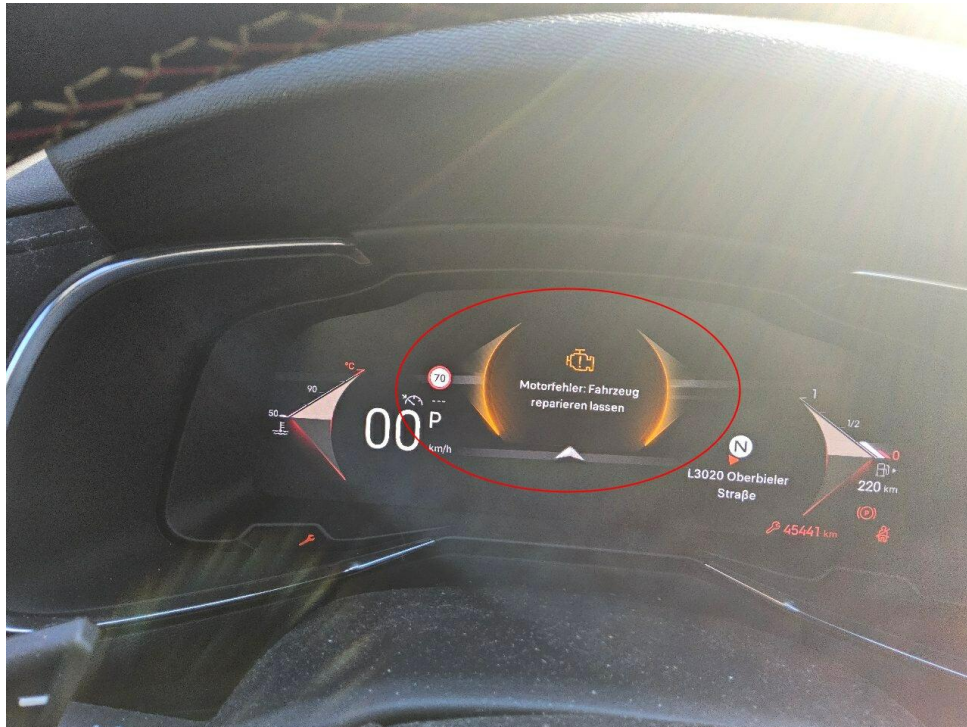
Prüfposition/en: Schadenerweiterung nach Diagnose nicht auszuschließen.

Bild 7 : Motor Fehler

| Bezeichnung des Schadens / Rep.-Weg | Rep.Kost brutto | Anrechnung | Minderwert in EUR brutto | netto |
|---|---|---|---|---|
| 1. Motor Fehler, prüfen und Befund festlegen, Schadenerweiterung möglich (Bild 7) | 150 | voll | -150,00 | -126,05 |

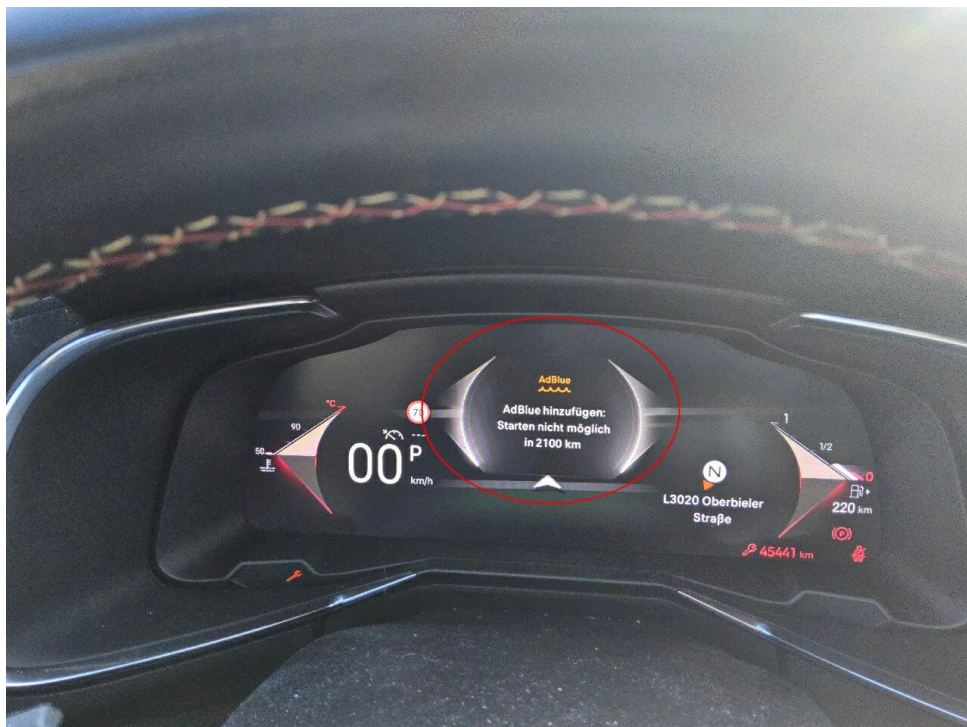
Bild 8 : Adblue Stand niedrig

| Bezeichnung des Schadens / Rep.-Weg | Rep.Kost brutto | Anrechnung | Minderwert in EUR brutto | netto |
|---|---|---|---|---|
| 2. Adblue Stand niedrig, erneuern (Bild 8) | 50 | voll | -50,00 | -42,02 |

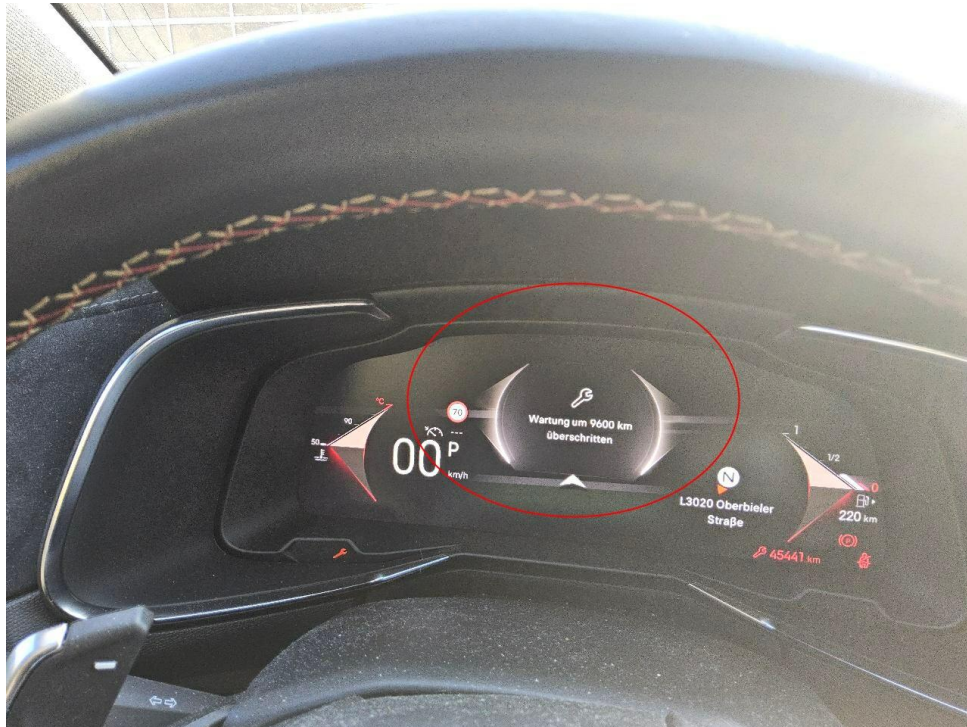
Bild 9 : Inspektion überzogen um 9600km

| Bezeichnung des Schadens / Rep.-Weg | Rep.Kost brutto | Anrechnung | Minderwert in EUR brutto | netto |
|---|---|---|---|---|
| 3. Inspektion überzogen um 9600km, erneuern (Bild 9) | 550 | voll | -550,00 | -462,18 |

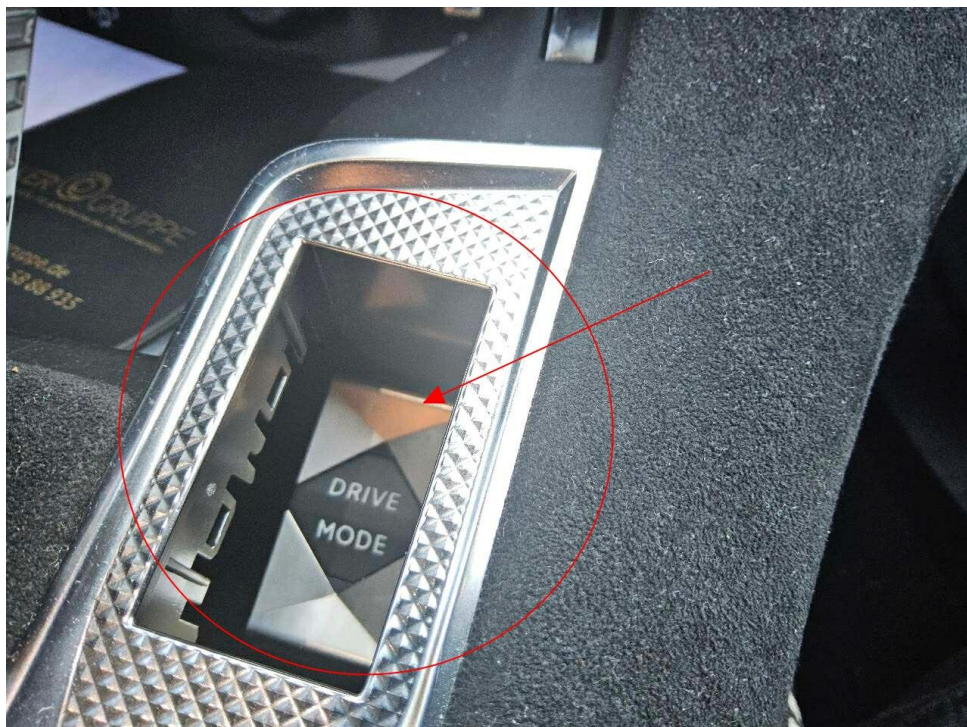
Bild 10 : Knopf Fahrmodus defekt

| Bezeichnung des Schadens / Rep.-Weg | Rep.Kost brutto | Anrechnung | Minderwert in EUR brutto | netto |
|---|---|---|---|---|
| 4. Knopf Fahrmodus defekt, instandsetzen (Bild 10) | 180 | voll | -180,00 | -151,26 |

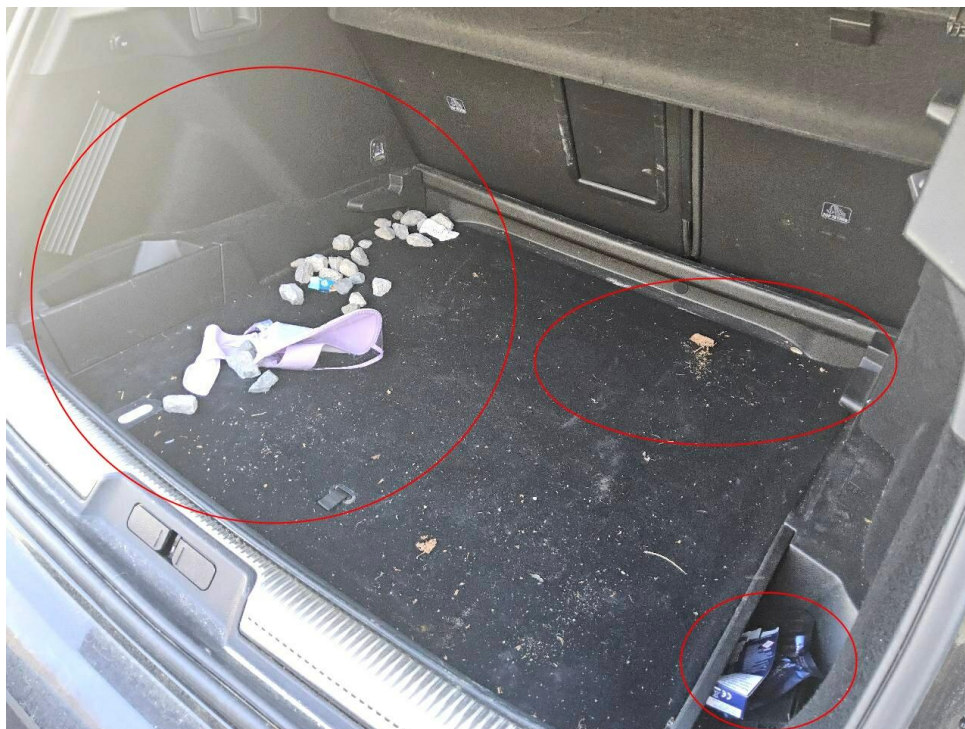
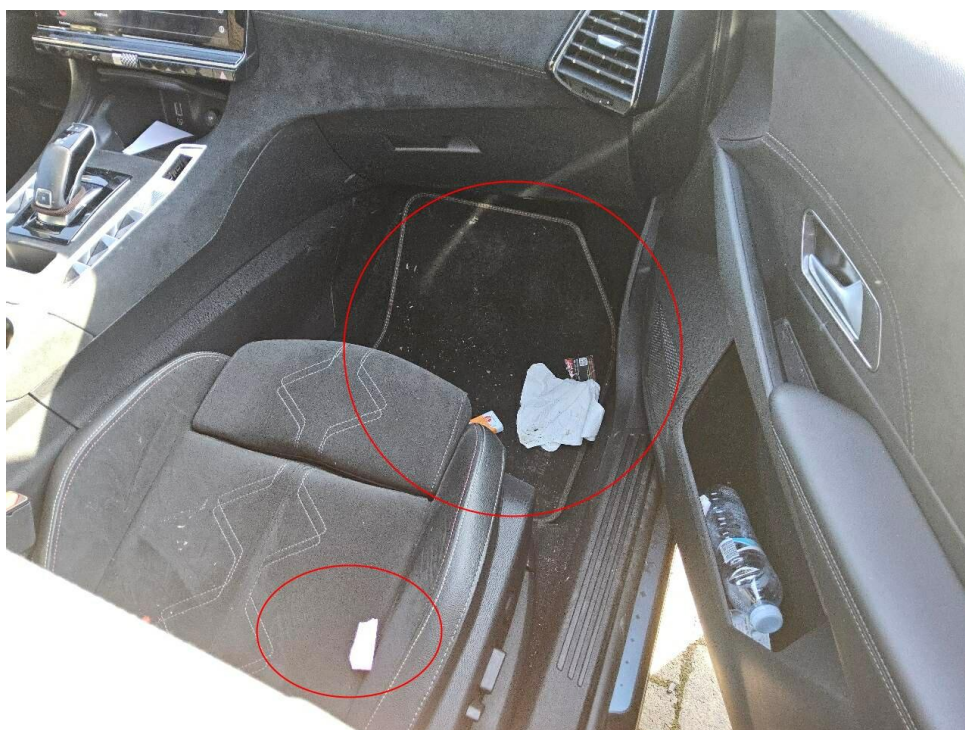
Bild 11 : Fahrzeuginnenraum verschmutzt

Bild 12 : Fahrzeuginnenraum verschmutzt

| Bezeichnung des Schadens / Rep.-Weg | Rep.Kost brutto | Anrechnung | Minderwert in EUR brutto | netto |
|---|---|---|---|---|
| 5. Fahrzeuginnenraum verschmutzt, reinigen (Bild 11, 12) | 150 | voll | -150,00 | -126,05 |

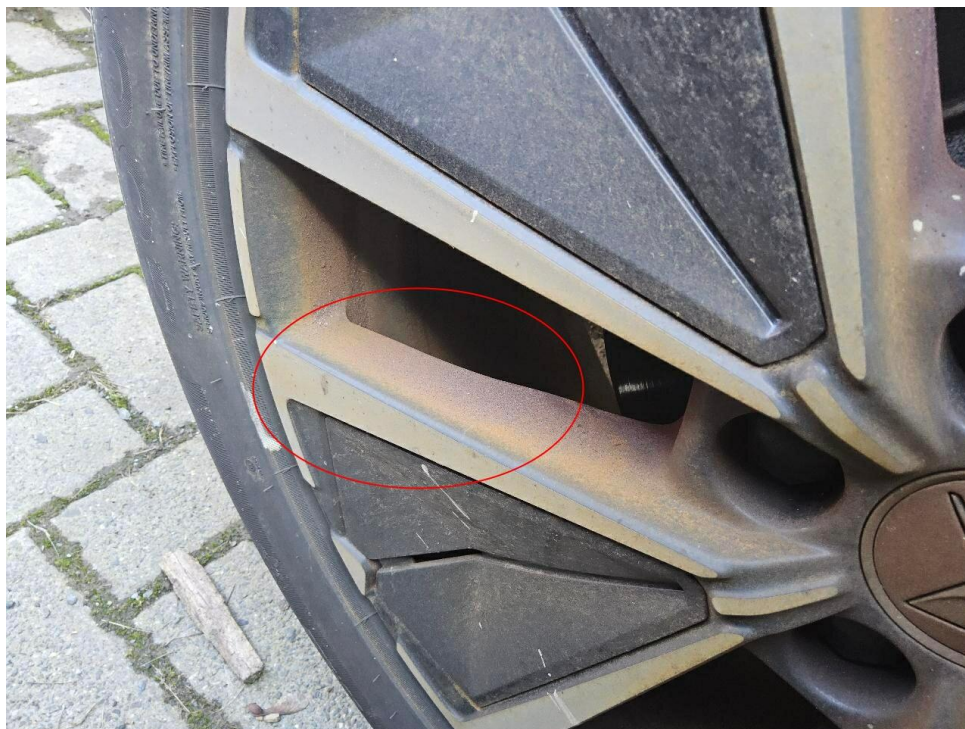
Bild 13 : Alufelge hinten rechts, Bremsstaub eingebrannt

| Bezeichnung des Schadens / Rep.-Weg | Rep.Kost brutto | Anrechnung | Minderwert in EUR brutto | netto |
|---|---|---|---|---|
| 6. Alufelge hinten rechts, Bremsstaub eingebrannt, erneuern (Bild 13) | 524 | voll | -524,00 | -440,34 |
