| <b>Fahrzeug:</b> | <b>CUPRA Formentor 2.0 TSI 228kW VZ 4Drive DSG Sports Utility Vehicle 5-türig 1984 ccm 310 PS / 228 KW Super bleifrei 7-Gang Automatik</b> | | |
| Amtliches Kennzeichen: | KI -P 2410 | Fahrgestell-Nummer: | VSSZZZKMXP071955 |

Wertgutachten für Allane SE

Dieses Dokument enthält im Anhang die Fotodokumentation mit 42 Fotos.

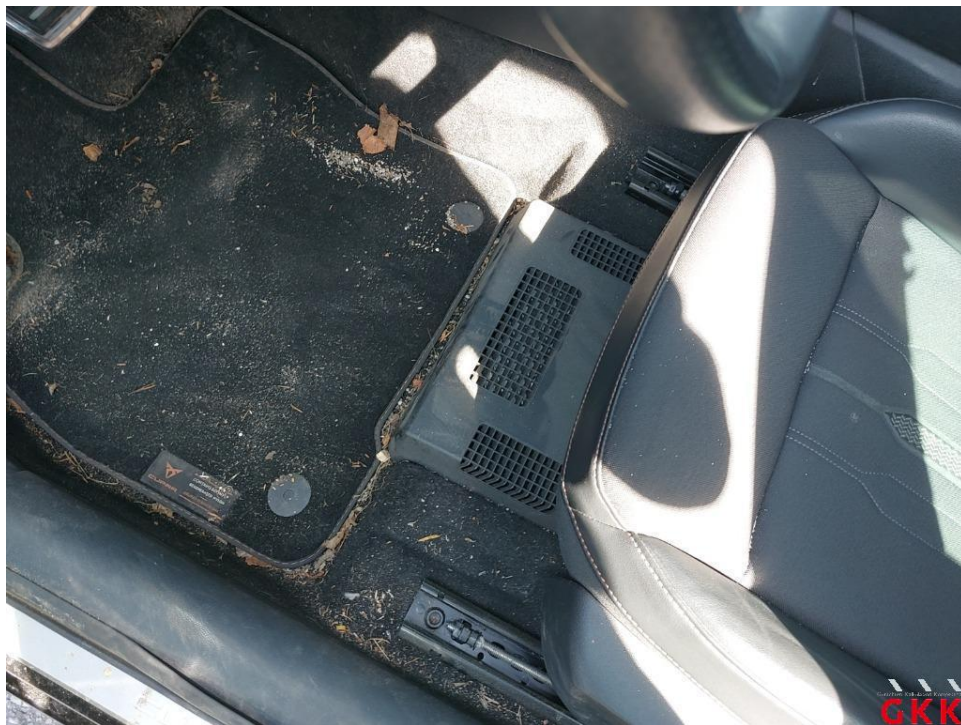
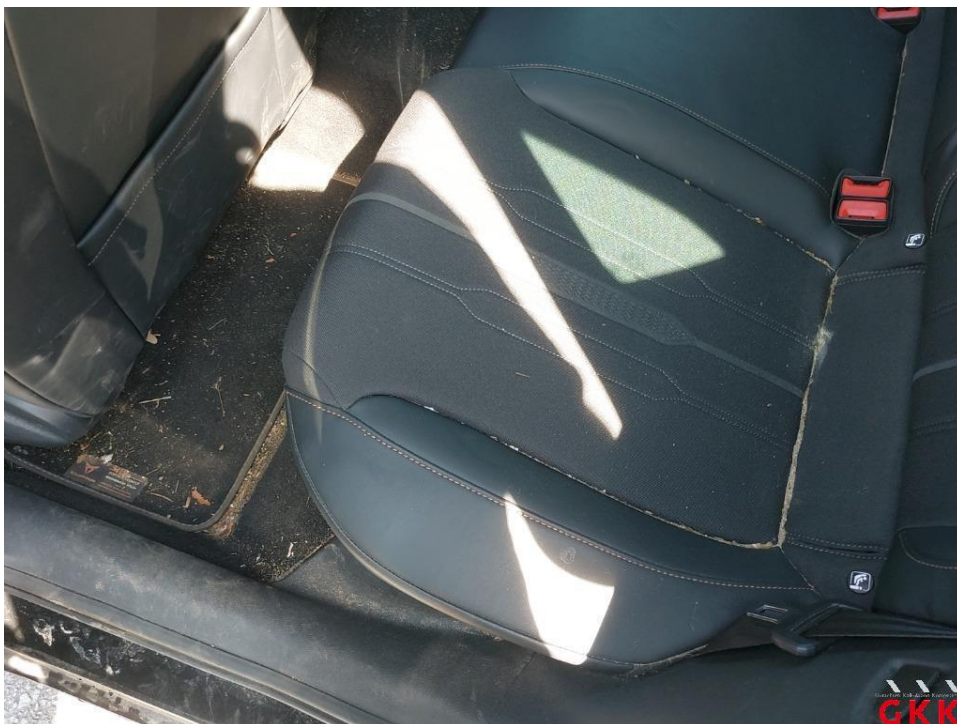
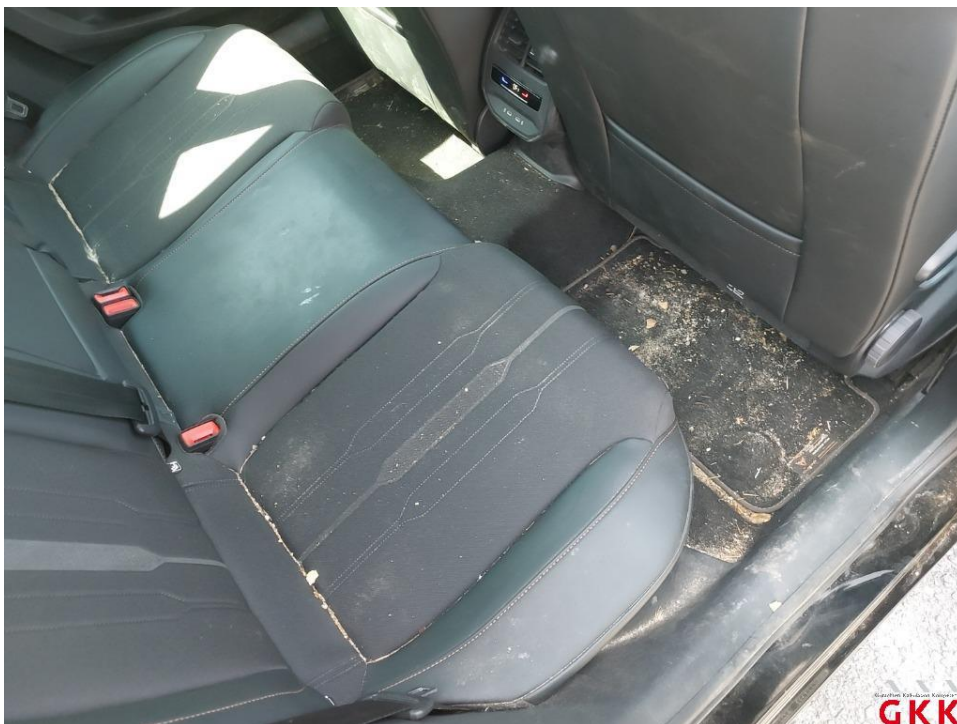
| Front (Angaben ohne MwSt.) | Reparaturkosten | ÜDV |
|---|---|---|
| Fahrzeug innen, verschmutzt, aufbereiten (Bild 12, Bild 13, Bild 14) | 315,00 € | 315,00 € |

Bild 12. Fahrzeug, innen, verschmutzt, aufbereiten

Bild 13. Fahrzeug, innen, verschmutzt, aufbereiten

Bild 14. Fahrzeug, innen, verschmutzt, aufbereiten

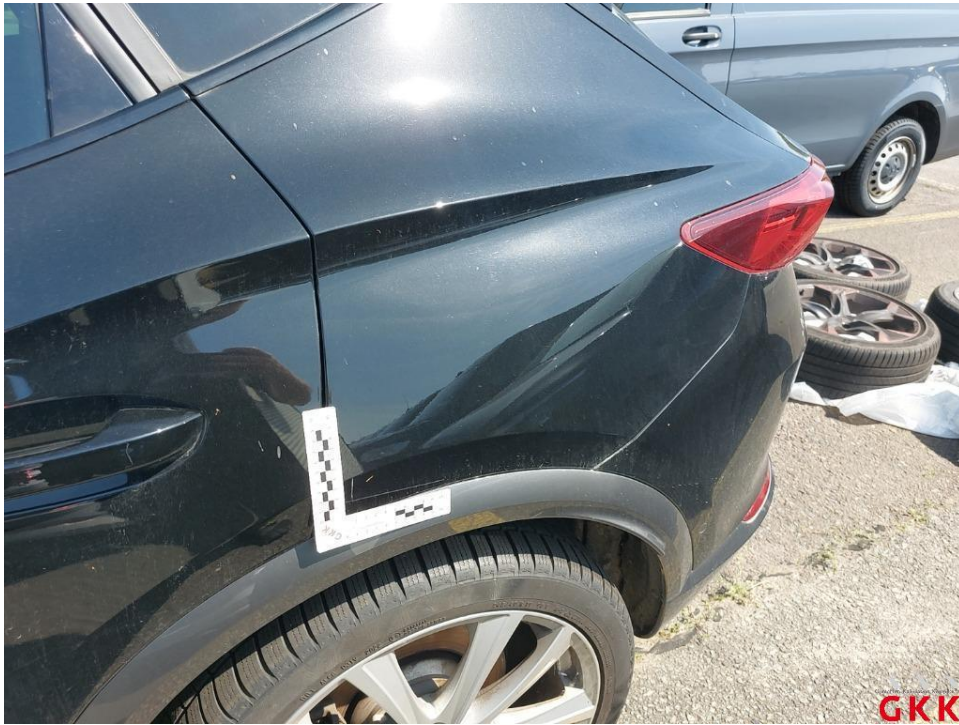
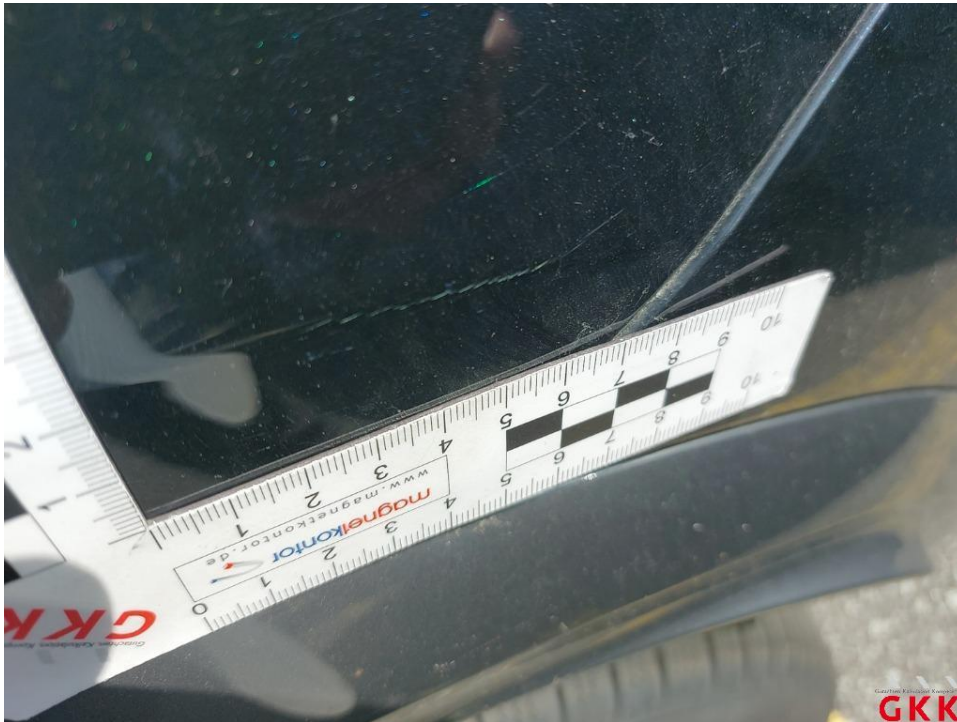
| Front (Angaben ohne MwSt.) | Reparaturkosten | ÜDV |
|---|---|---|
| Seitenwand links, verkratzt, lackieren (Bild 15, Bild 16, Bild 17) | 330,81 € | 231,57 € |

Bild 15. Seitenwand links, verkratzt, lackieren

Bild 16. Seitenwand links, verkratzt, lackieren

Bild 17. Seitenwand links, verkratzt, lackieren

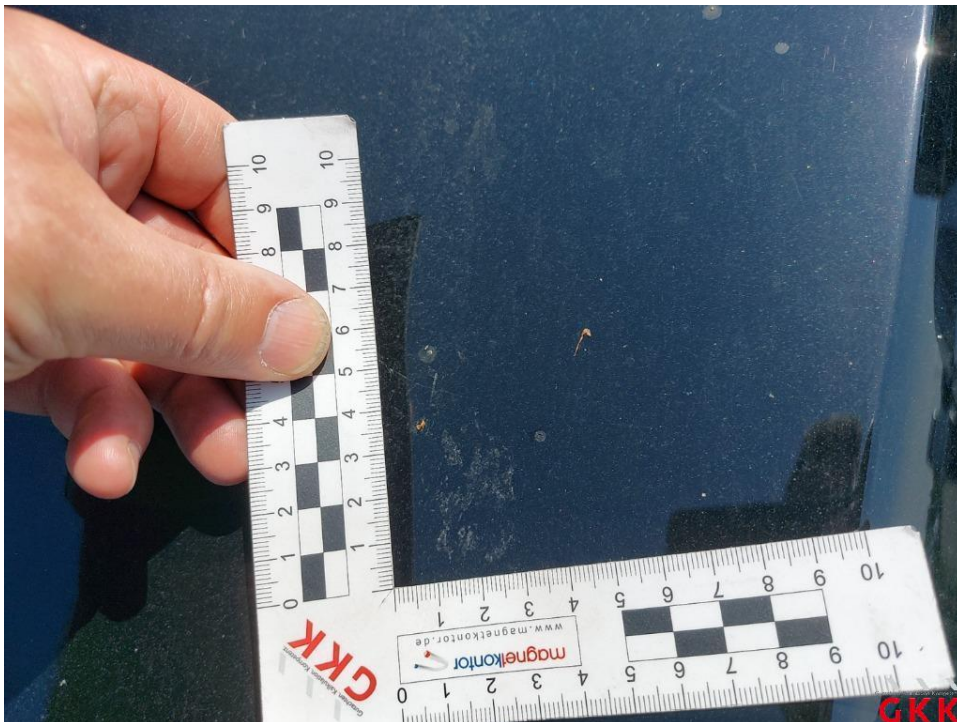
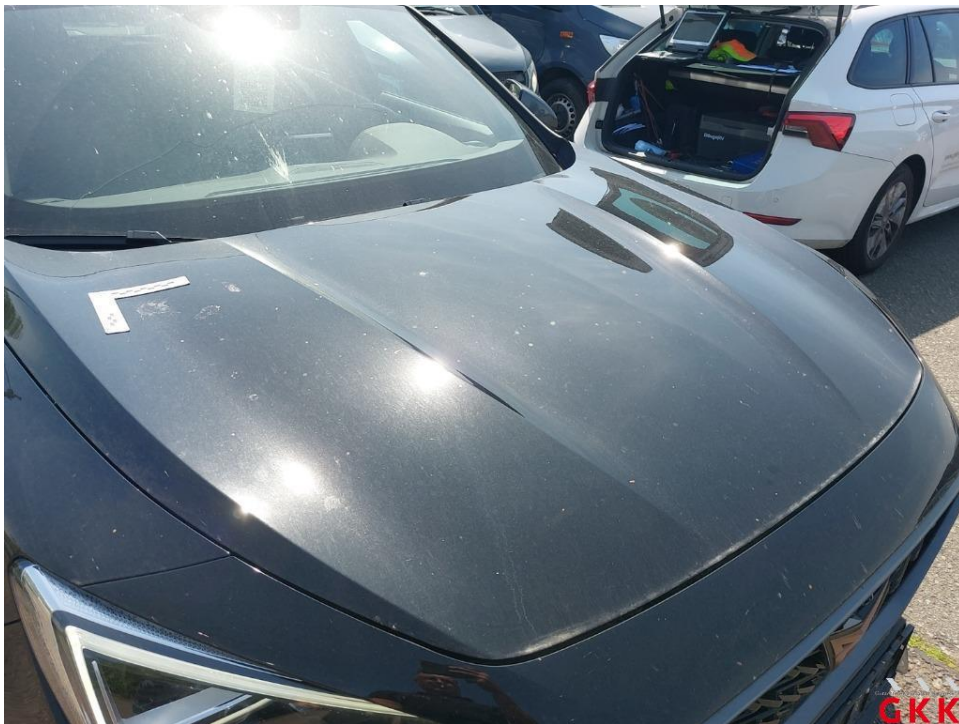
| Front (Angaben ohne MwSt.) | Reparaturkosten | ÜDV |
|---|---|---|
| Motorhaube, Lackierung verätzt, lackieren (Bild 18, Bild 19, Bild 20) | 382,11 € | 267,48 € |

Bild 18. Motorhaube, Lackierung verätzt, lackieren

Bild 19. Motorhaube, Lackierung verätzt, lackieren

Bild 20. Motorhaube, Lackierung verätzt, lackieren

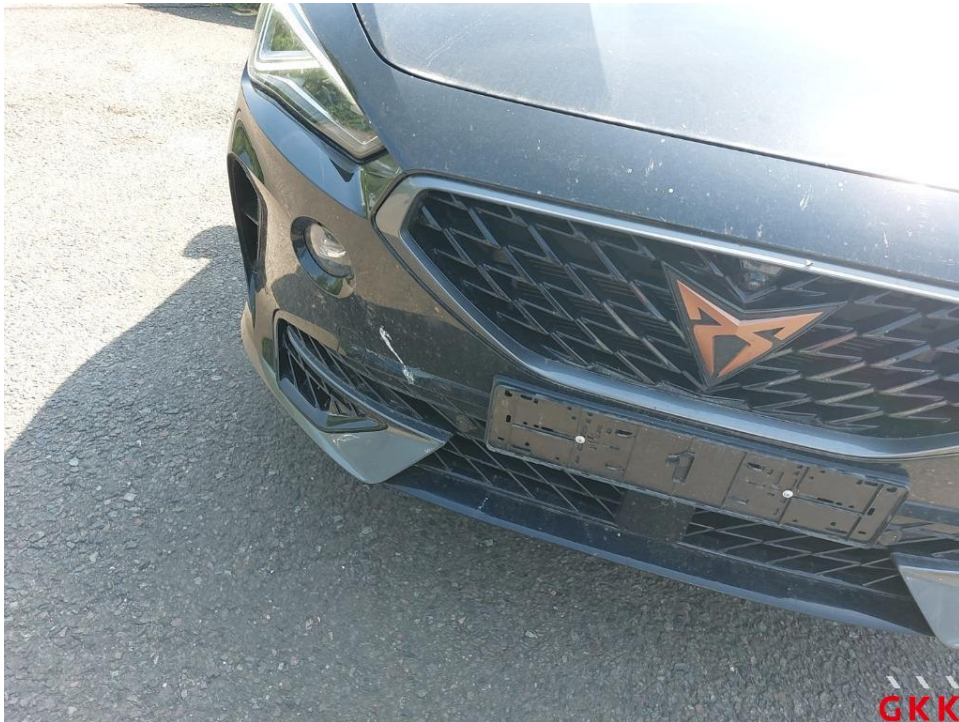
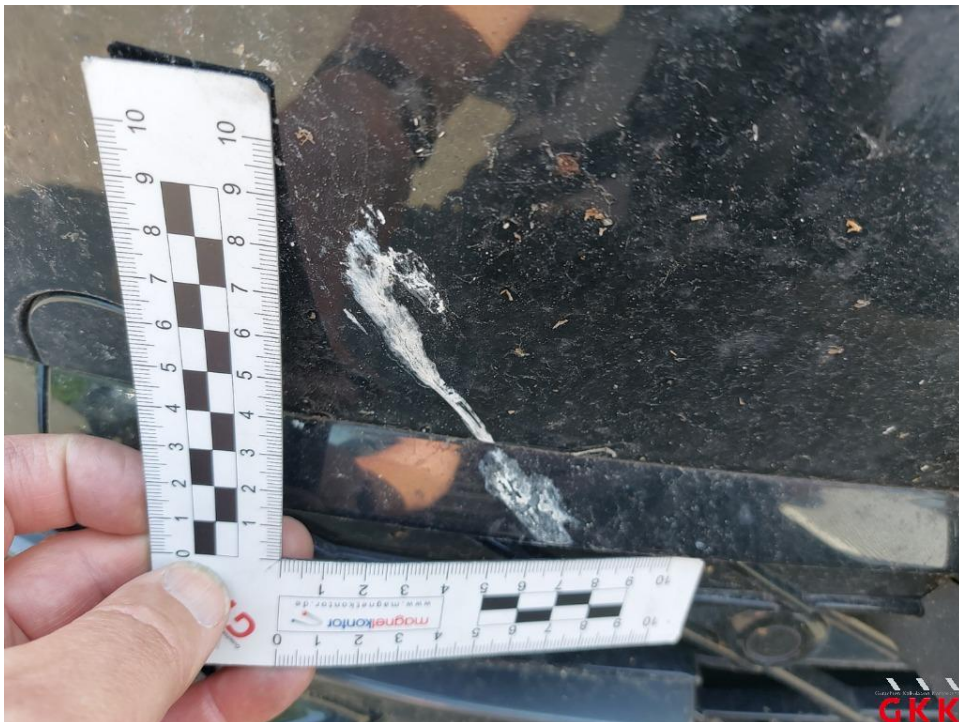
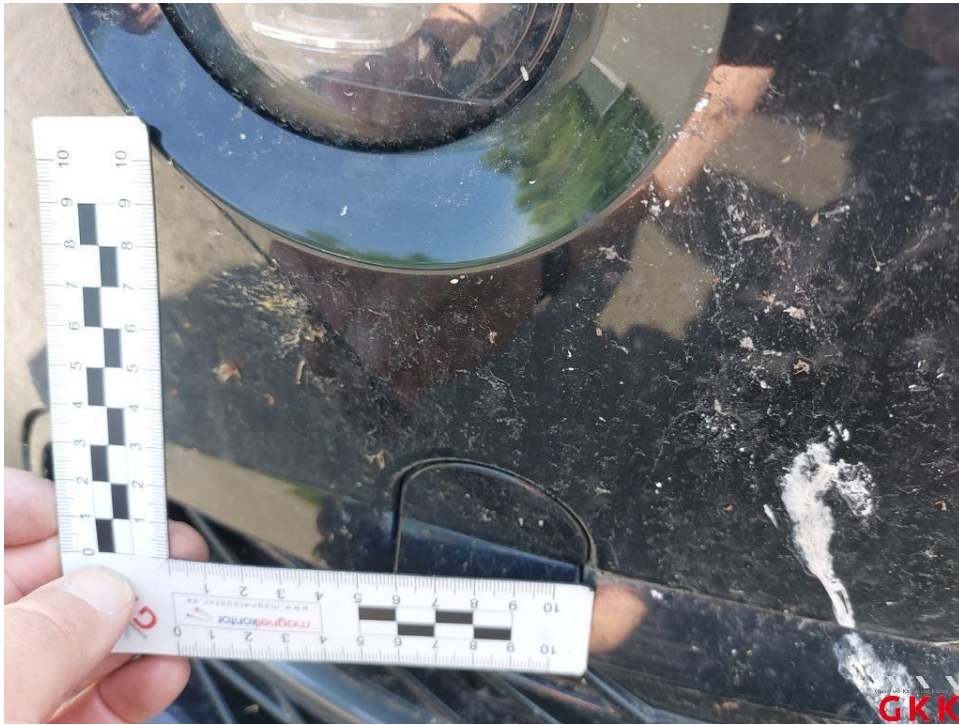
| Front (Angaben ohne MwSt.) | Reparaturkosten | ÜDV |
|---|---|---|
| Stoßfänger vorne Verkleidung -lackiert-, Lackierung verätzt, lackieren (Bild 21, Bild 22, Bild 23) | 565,29 € | 395,70 € |

Bild 21. Stoßfänger vorne, Verkleidung -lackiert-, Lackierung verätzt, lackieren

Bild 22. Stoßfänger vorne, Verkleidung -lackiert-, Lackierung verätzt, lackieren

Bild 23. Stoßfänger vorne, Verkleidung -lackiert-, Lackierung verätzt, lackieren

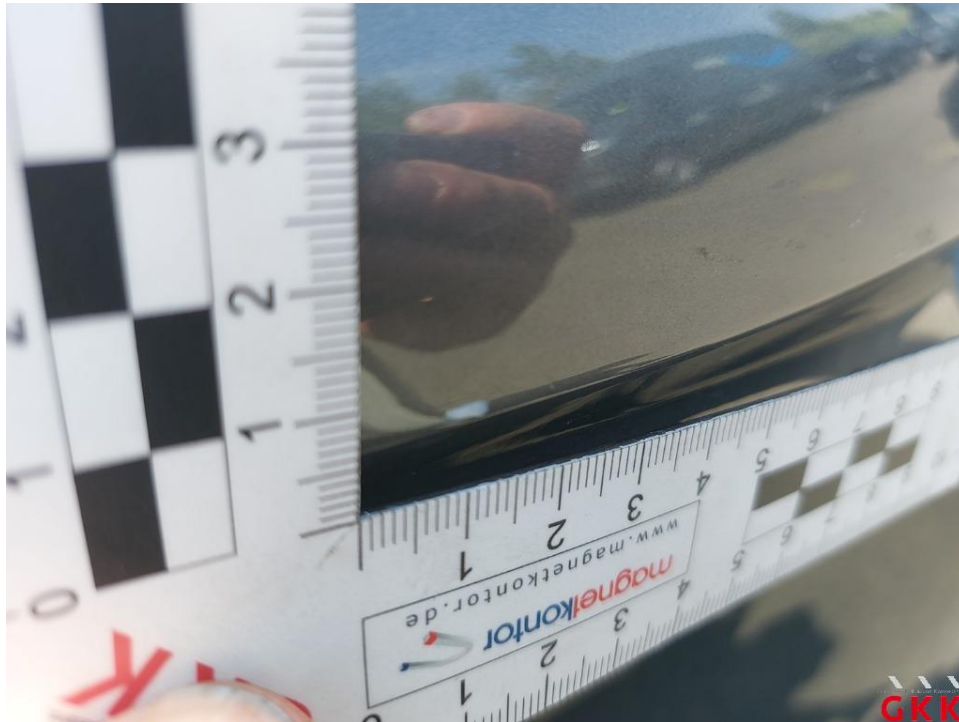
| Front (Angaben ohne MwSt.) | Reparaturkosten | ÜDV |
|---|---|---|
| Spiegelgehäuse rechts Kappe -lackiert-, verkratzt, lackieren (Bild 24, Bild 25) | 110,91 € | 77,64 € |

Bild 24. Spiegelgehäuse rechts, Kappe -lackiert-, verkratzt, lackieren

Bild 25. Spiegelgehäuse rechts, Kappe -lackiert-, verkratzt, lackieren

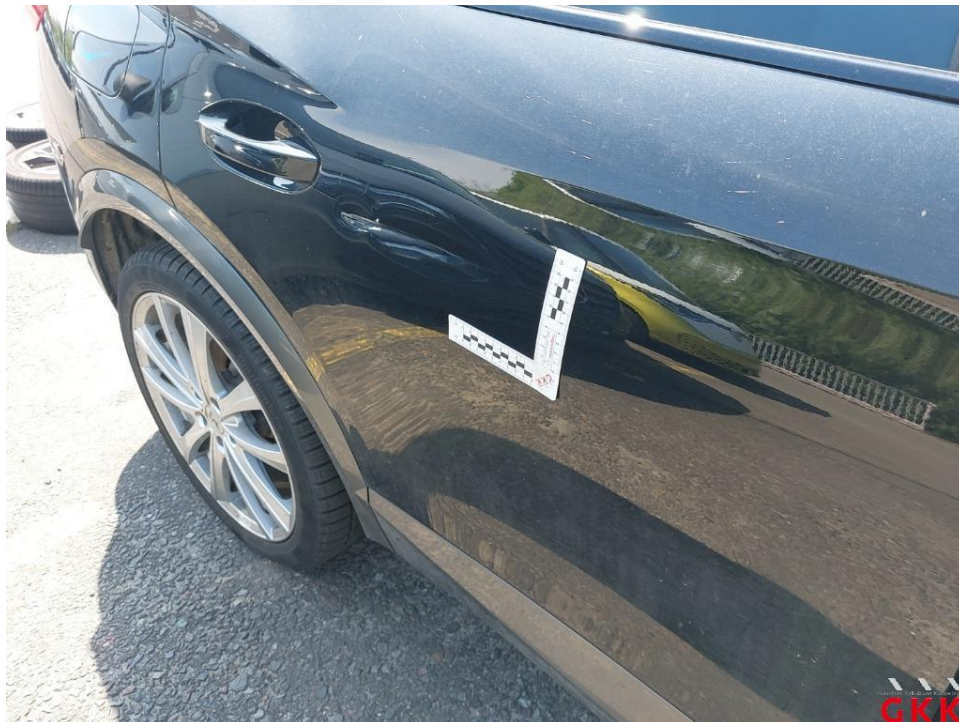
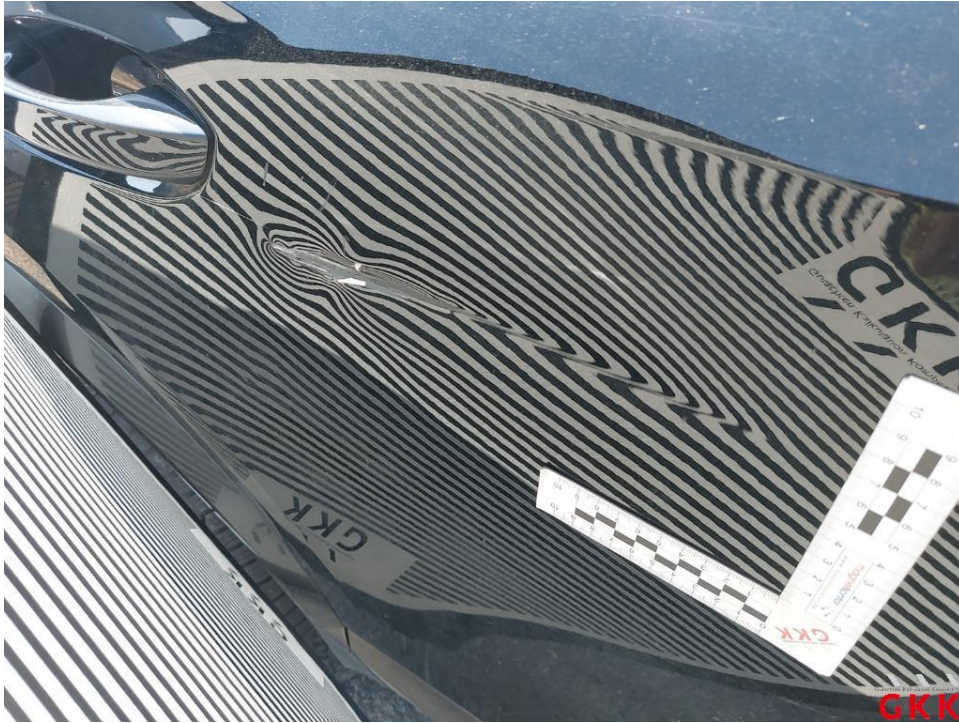
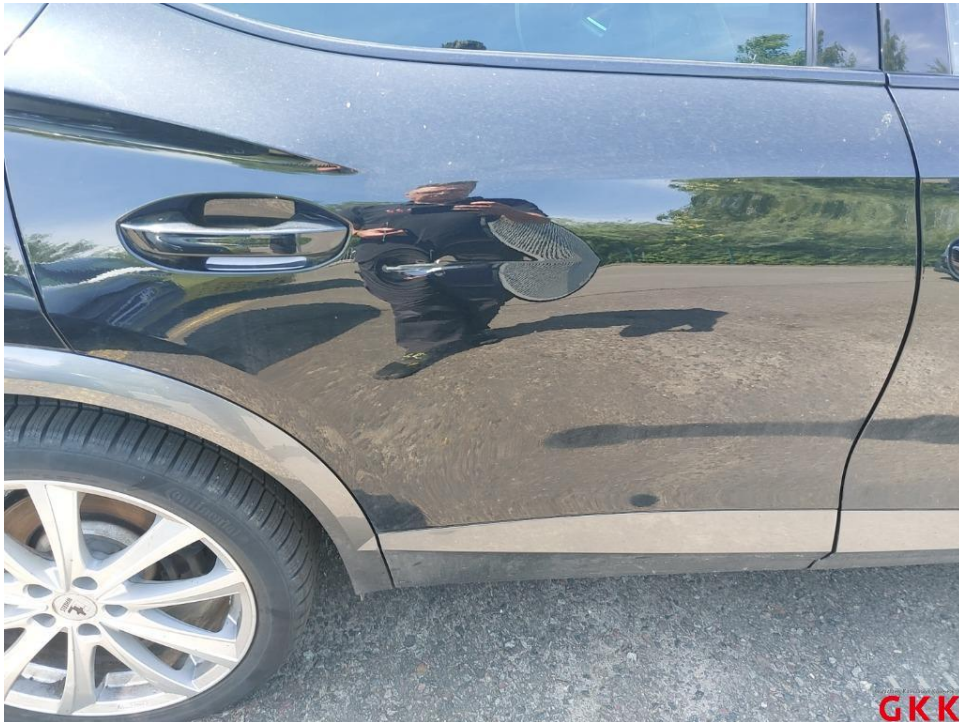
| Vorschaden | Der Vorschaden wurde fach- und sachgerecht behoben | Feststellung |
|---|---|---|
| Tür hinten rechts beschädigt | Ja | |

| Front (Angaben ohne MwSt.) | Reparaturkosten | ÜDV |
|---|---|---|
| Tür hinten rechts, beschädigt, ersetzen (Bild 26, Bild 27, Bild 28) | 991,03 € | 693,72 € |

Bild 26. Tür hinten rechts, beschädigt, ersetzen

Bild 27. Tür hinten rechts, beschädigt, ersetzen

Bild 28. Tür hinten rechts, beschädigt, ersetzen

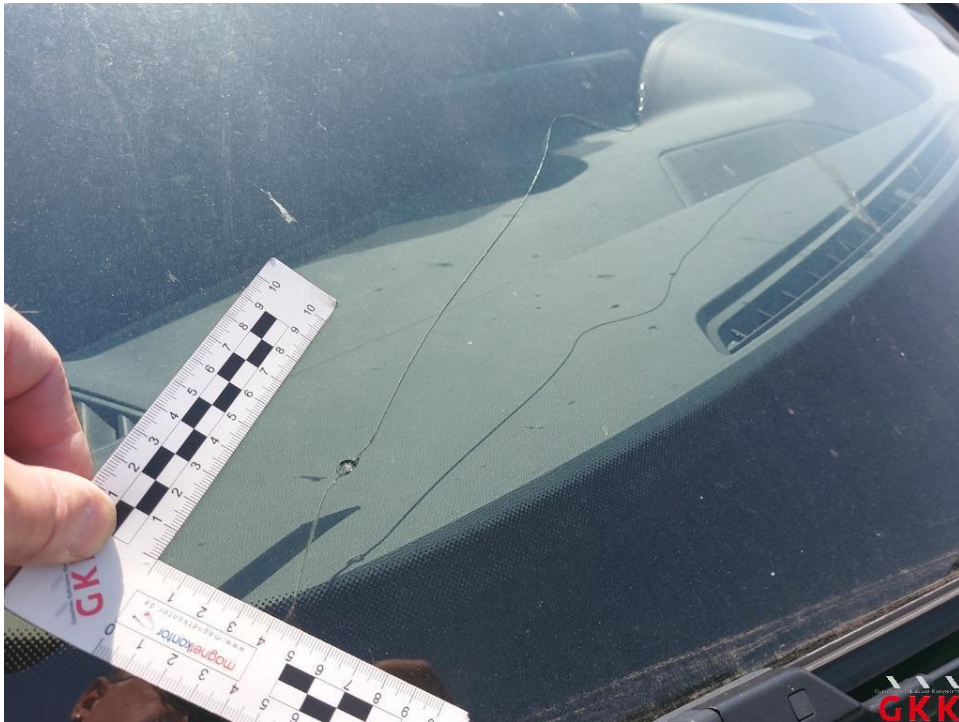
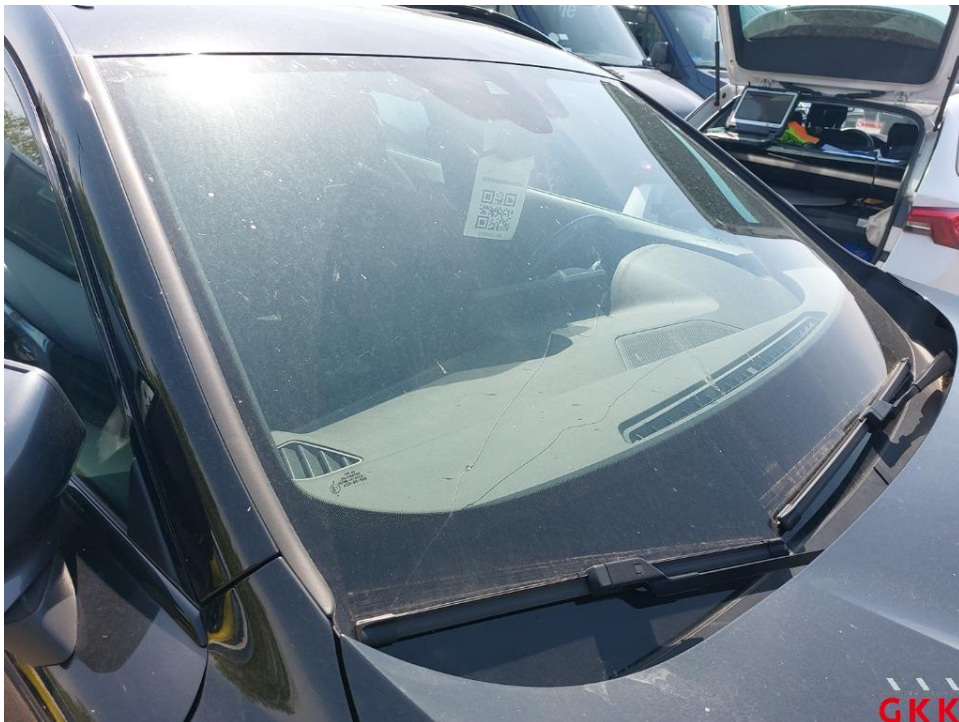
| Front (Angaben ohne MwSt.) | Reparaturkosten | ÜDV |
|---|---|---|
| Frontscheibe, gerissen, ersetzen (Bild 29, Bild 30) | 772,46 € | 772,46 € |

Bild 29. Frontscheibe, gerissen, ersetzen

Bild 30. Frontscheibe, gerissen, ersetzen

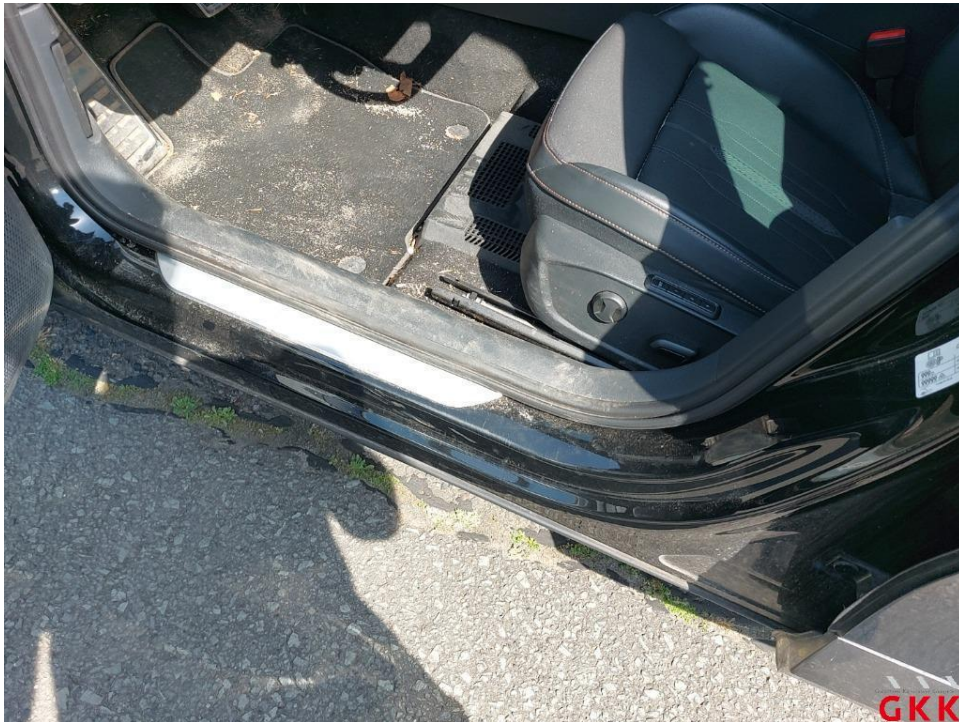
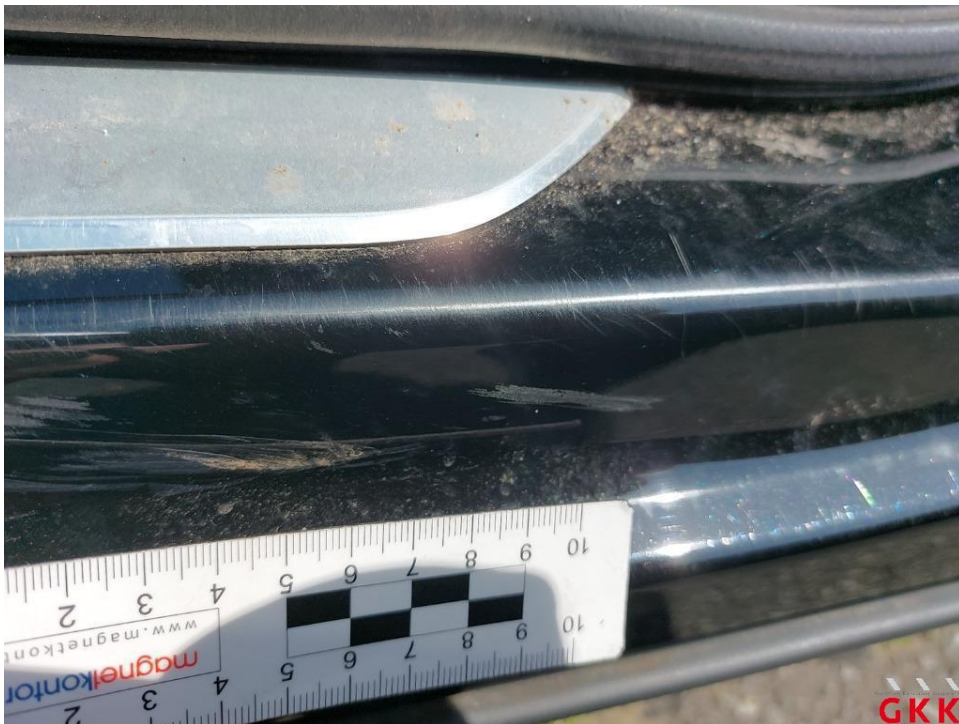
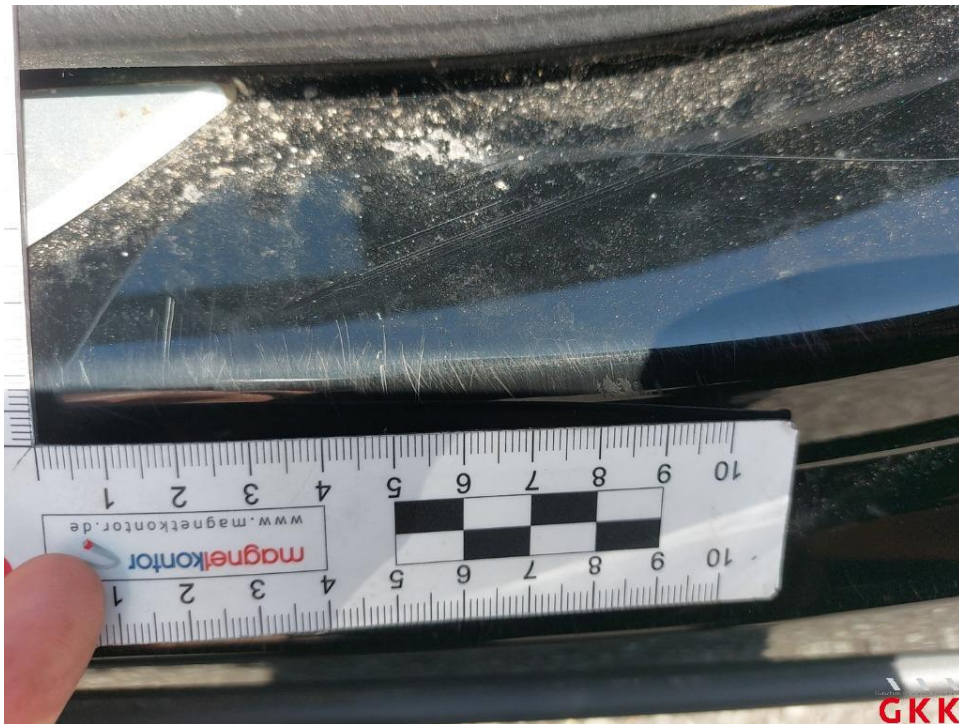
| Front (Angaben ohne MwSt.) | Reparaturkosten | ÜDV |
|---|---|---|
| Tür vorne links Einstieg, verkratzt, lackieren (Bild 31, Bild 32, Bild 33) | 353,13 € | 247,19 € |

Bild 31. Tür vorne links, Einstieg, verkratzt, lackieren

Bild 32. Tür vorne links, Einstieg, verkratzt, lackieren

Bild 33. Tür vorne links, Einstieg, verkratzt, lackieren

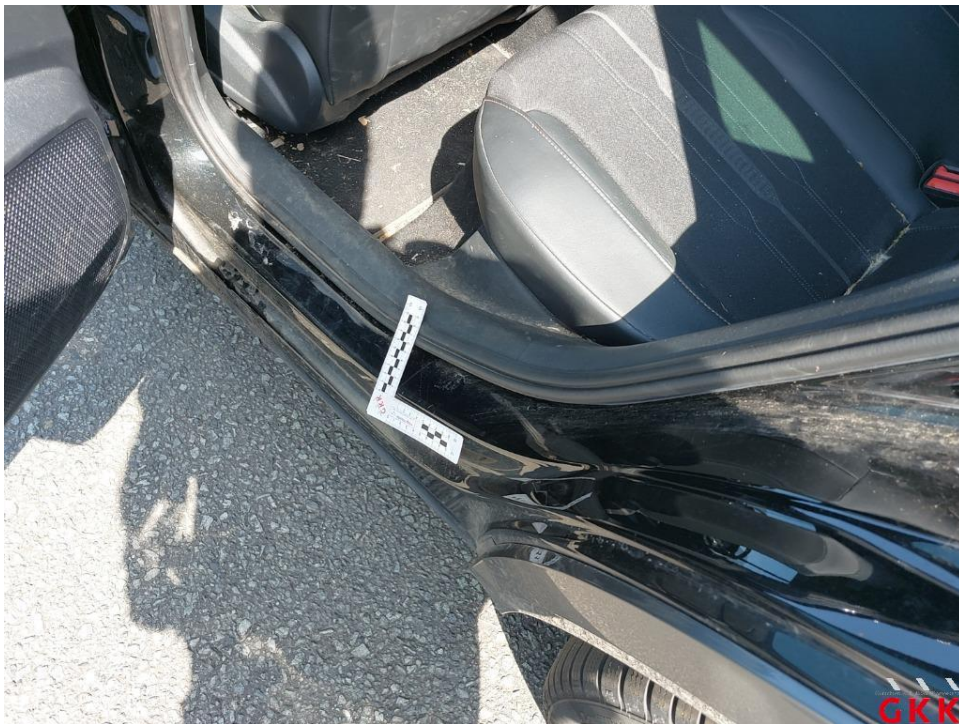
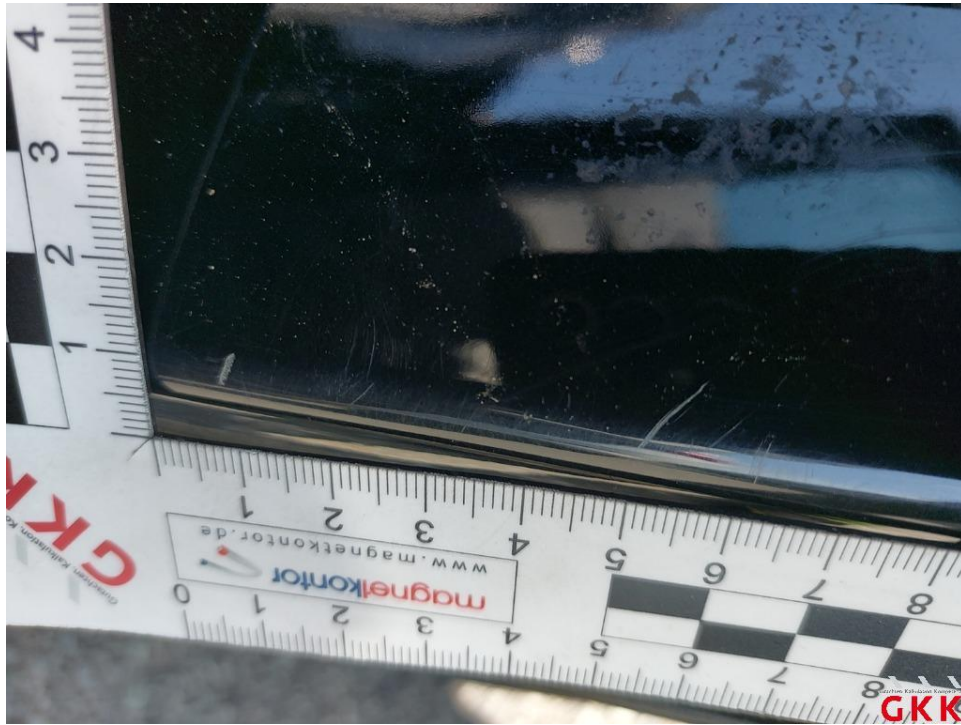
| Front (Angaben ohne MwSt.) | Reparaturkosten | ÜDV |
|---|---|---|
| Tür hinten links Einstieg, verkratzt, lackieren (Bild 34, Bild 35) | 348,88 € | 244,22 € |

Bild 34. Tür hinten links, Einstieg, verkratzt, lackieren

Bild 35. Tür hinten links, Einstieg, verkratzt, lackieren

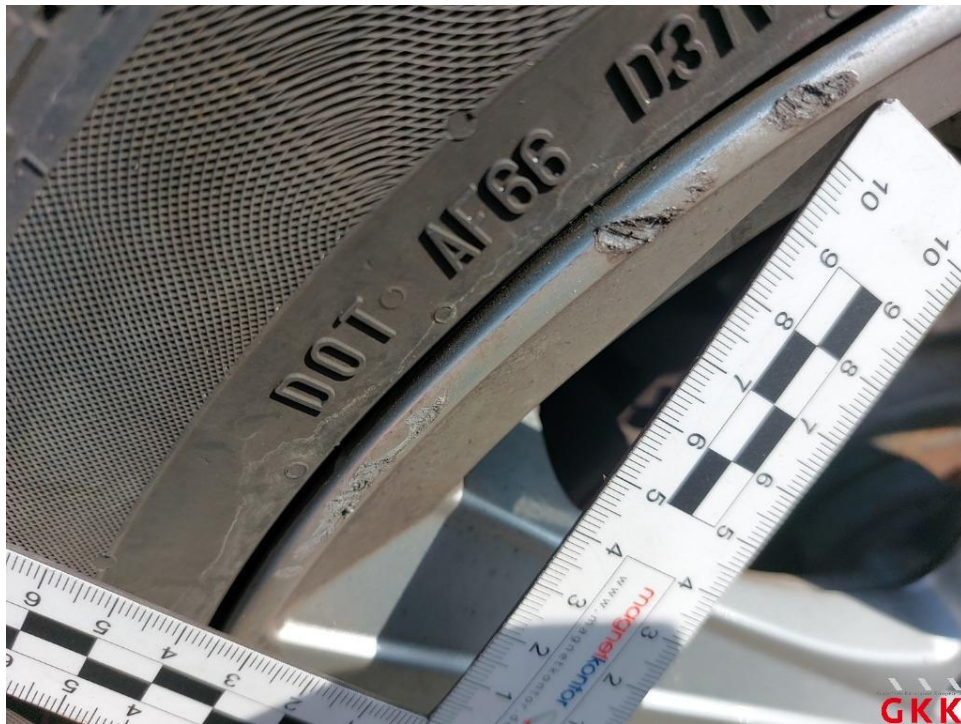
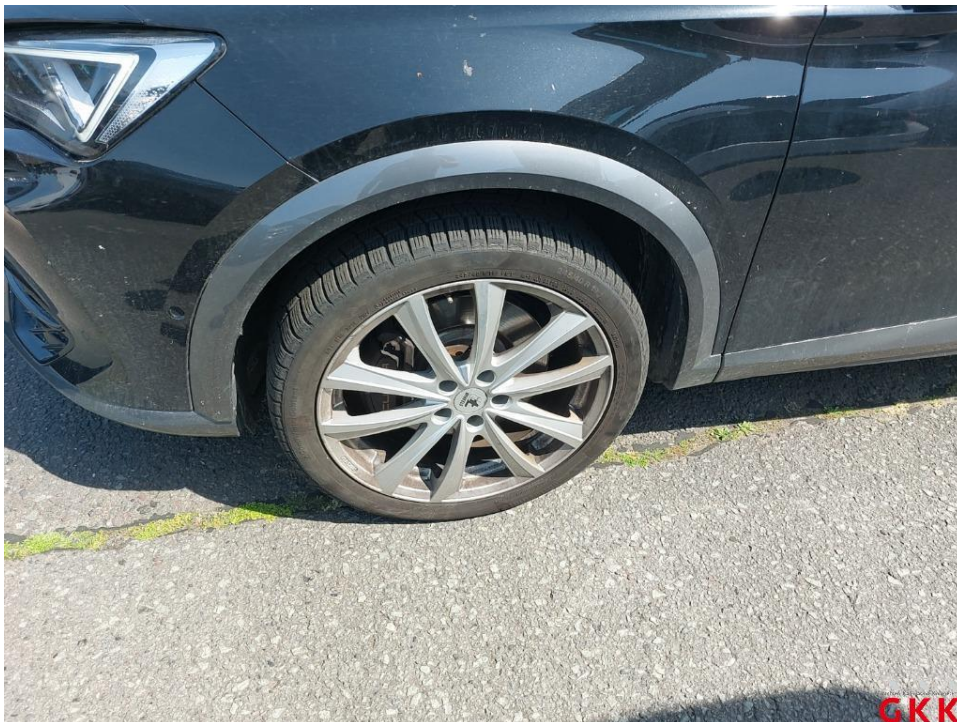
| Front (Angaben ohne MwSt.) | Reparaturkosten | ÜDV |
|---|---|---|
| LM-Rad vorne links, verkratzt, lackieren (Bild 36, Bild 37) | 172,00 € | 172,00 € |

Bild 36. LM-Rad, vorne links, verkratzt, lackieren

Bild 37. LM-Rad, vorne links, verkratzt, lackieren

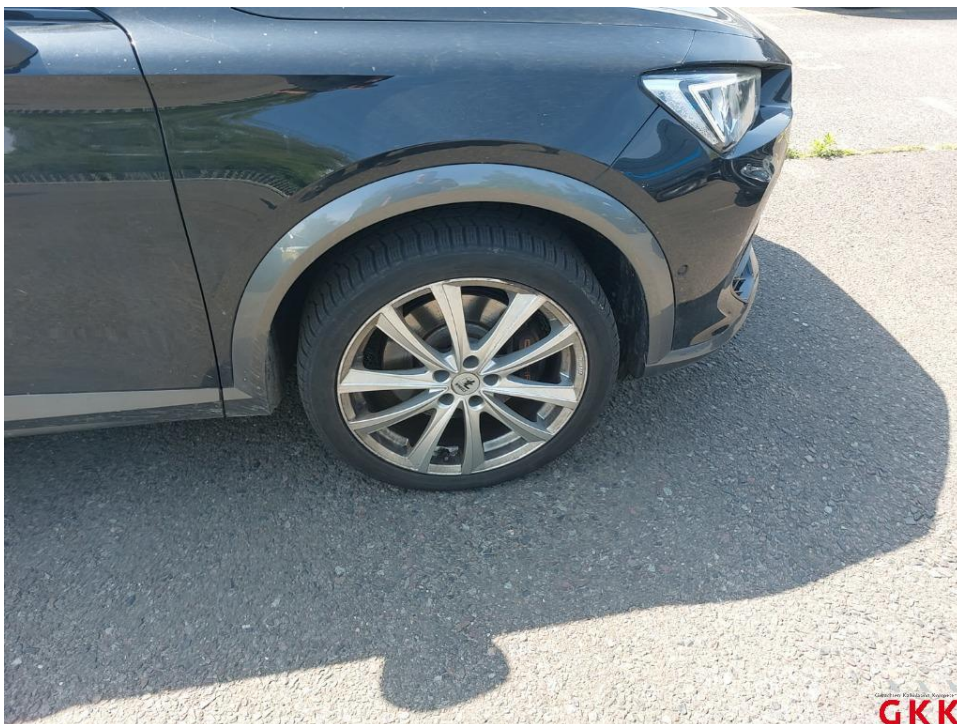
| Front (Angaben ohne MwSt.) | Reparaturkosten | ÜDV |
|---|---|---|
| LM-Rad vorne rechts, Materialabtrag, ersetzen (Bild 38, Bild 39) | 172,00 € | 172,00 € |

Bild 38. LM-Rad, vorne rechts, Materialabtrag, ersetzen

Bild 39. LM-Rad, vorne rechts, Materialabtrag, ersetzen

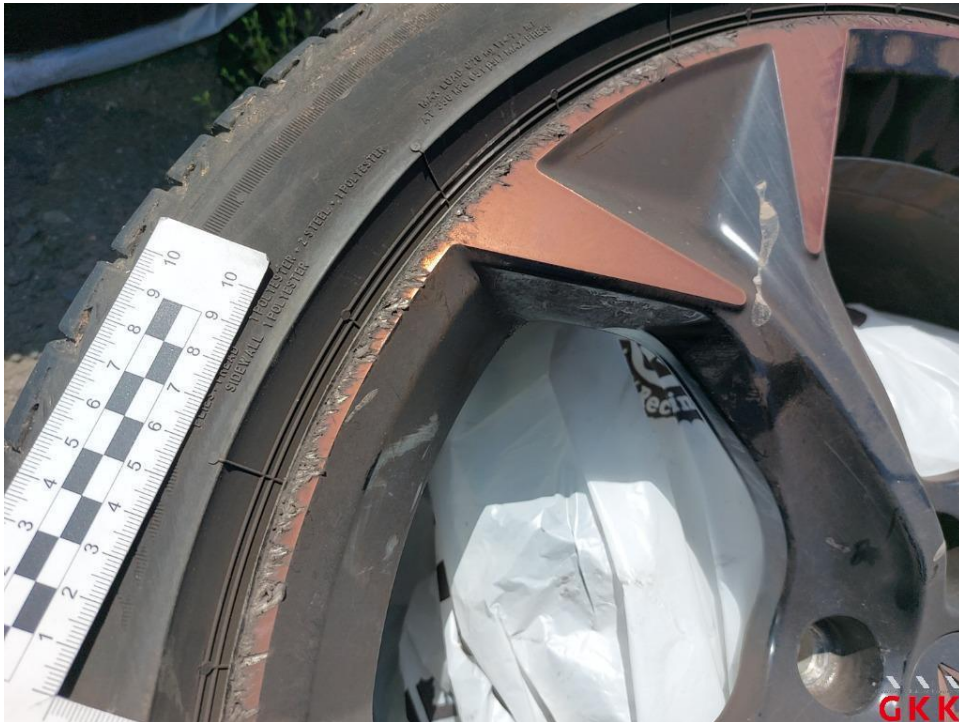
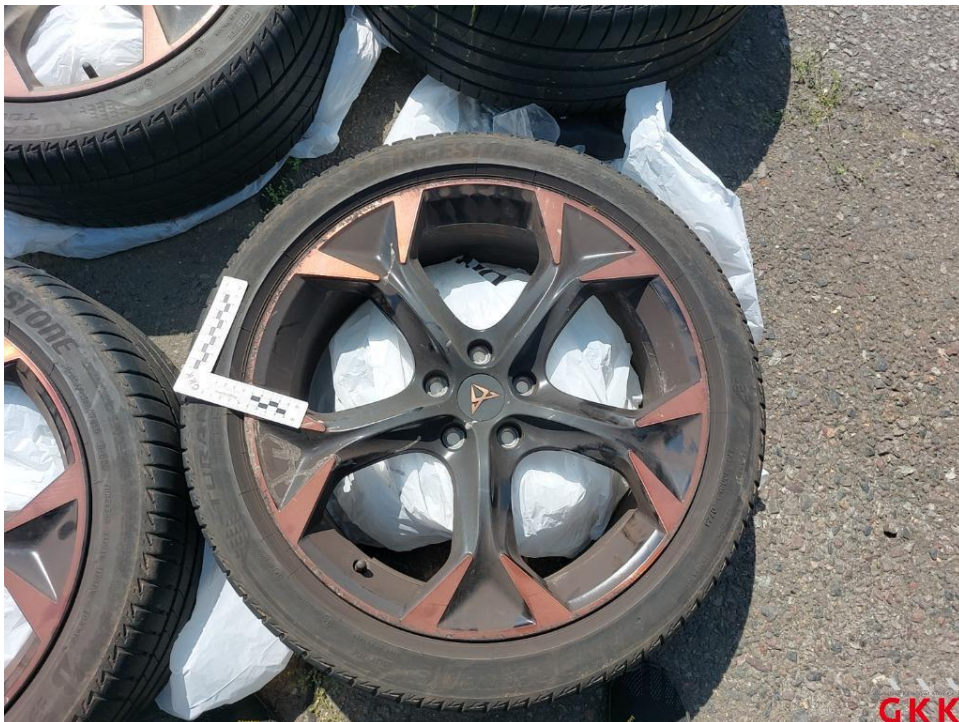
| Front (Angaben ohne MwSt.) | Reparaturkosten | ÜDV |
|---|---|---|
| LM-Rad 1 x beiliegend, Materialabtrag, ersetzen (Bild 40, Bild 41, Bild 42) | 804,31 € | 804,31 € |

Bild 40. LM-Rad, 1 x beiliegend, Materialabtrag, ersetzen

Bild 41. LM-Rad, 1 x beiliegend, Materialabtrag, ersetzen

Bild 42. LM-Rad, 1 x beiliegend, Materialabtrag, ersetzen
