## Gutachten

PROTOKOLLNUMMER: 43827047

| <b>Modell / Verkaufsbezeichnung</b> | E 220 d T-Modell |
| <b>Fahrzeug-Identnummer</b> | WDD2132041A388166 |

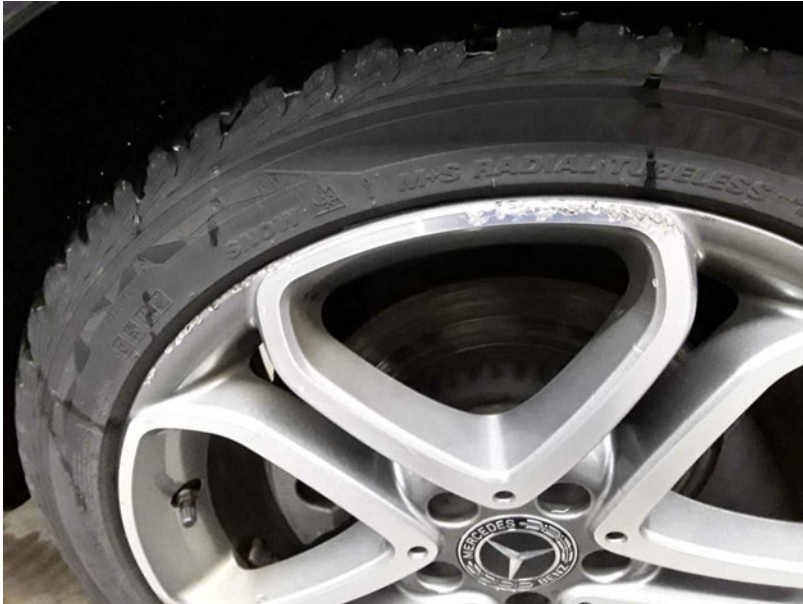
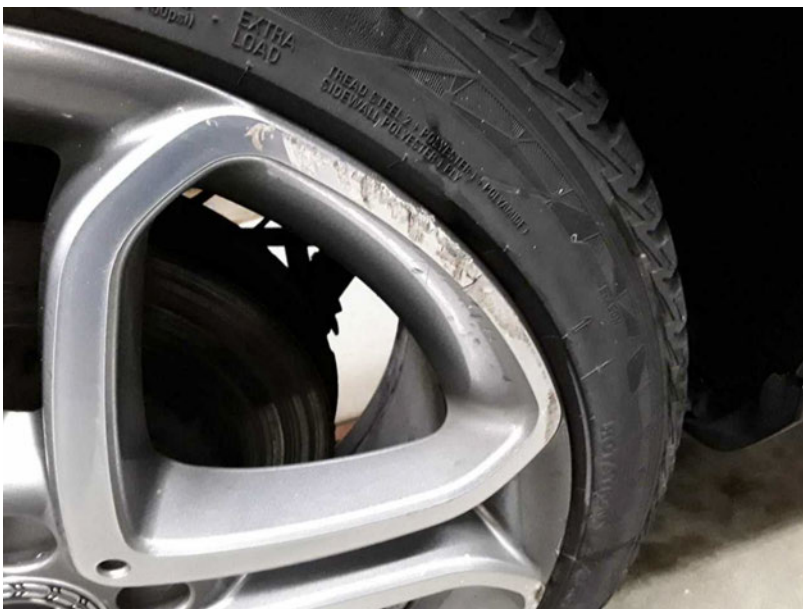
| Nr. | Bauteilgruppe | Beschreibung | Rep.Kosten | Minderwert |
|---|---|---|---|---|
| 1 | Rad/Reifen | Leichtmetallfelge hinten rechts (Abweichend Auslieferung) - beschädigt - kein Abzug | | |

**Beschädigung #1:** Rad/Reifen: Leichtmetallfelge hinten rechts (Abweichend Auslieferung) - beschädigt - kein Abzug

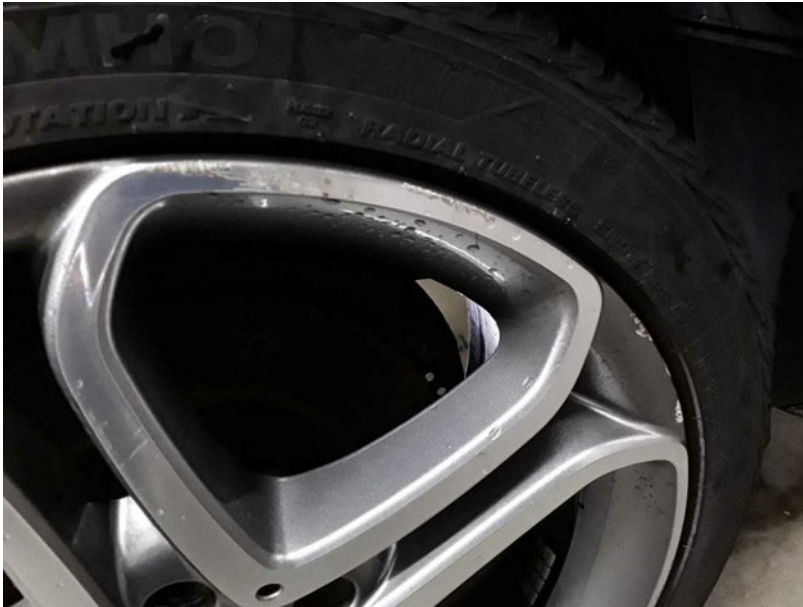
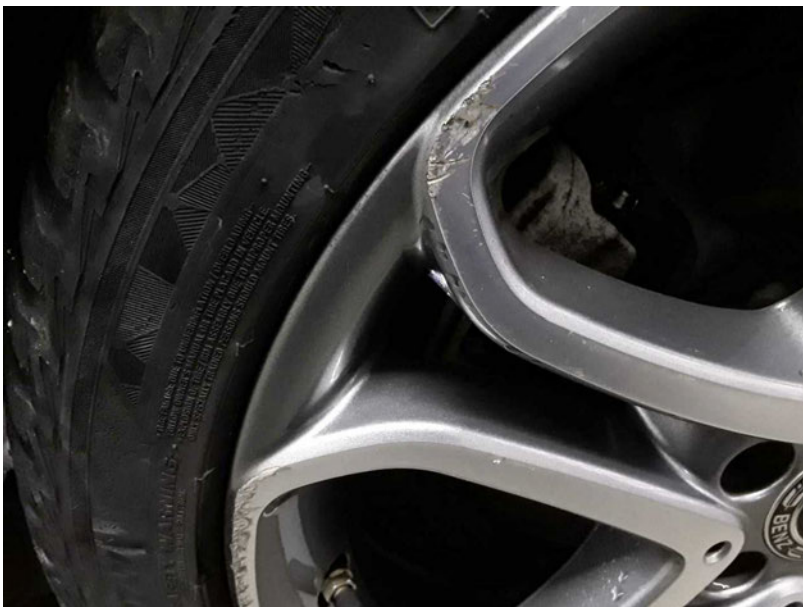
| Nr. | Bauteilgruppe | Beschreibung | Rep.Kosten | Minderwert |
|---|---|---|---|---|
| 2 | Rad/Reifen | Leichtmetallfelge vorn rechts (Abweichend Auslieferung) - beschädigt - kein Abzug | | |

**Beschädigung #2:** Rad/Reifen: Leichtmetallfelge vorn rechts (Abweichend Auslieferung) - beschädigt - kein Abzug

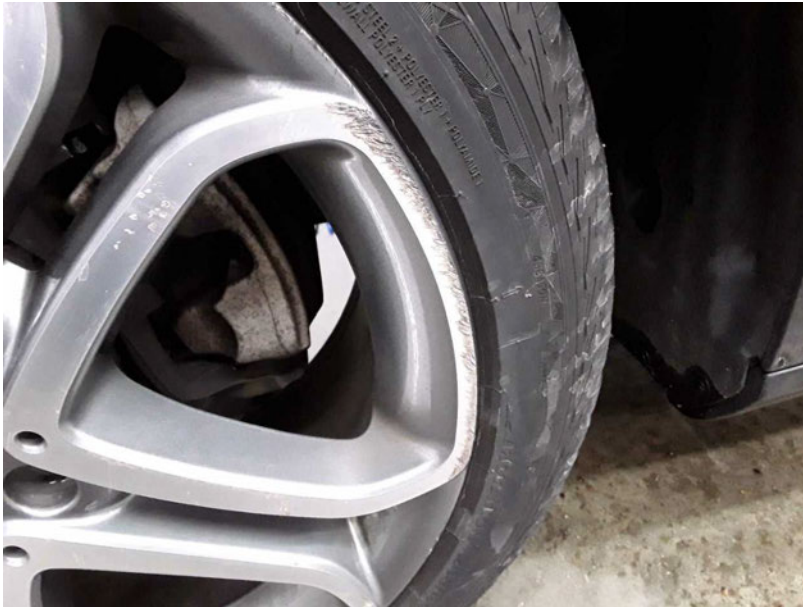
| Nr. | Bauteilgruppe | Beschreibung | Rep.Kosten | Minderwert |
|---|---|---|---|---|
| 3 | Rad/Reifen | Leichtmetallfelge vorn links (Abweichend Auslieferung) - verkratzt / verschürft - kein Abzug | | |

**Beschädigung #3:** Rad/Reifen: Leichtmetallfelge vorn links (Abweichend Auslieferung) - verkratzt / verschürft - kein Abzug

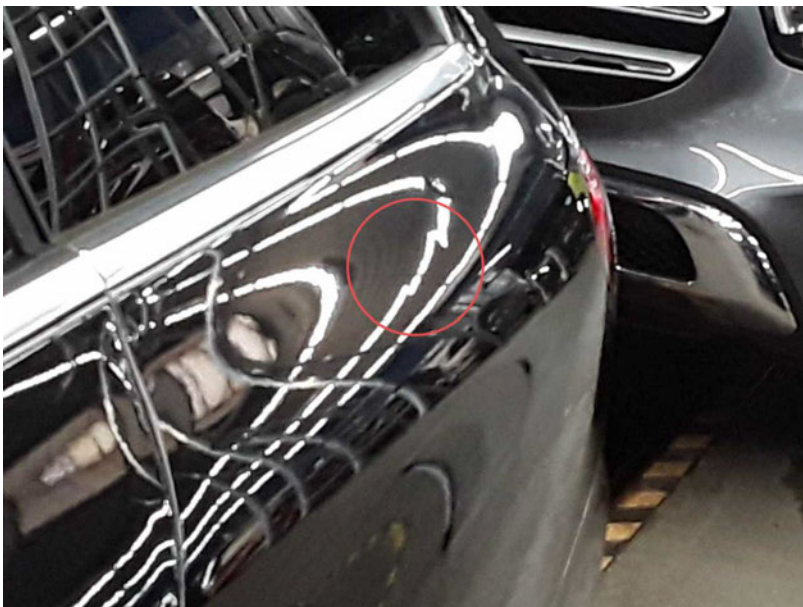
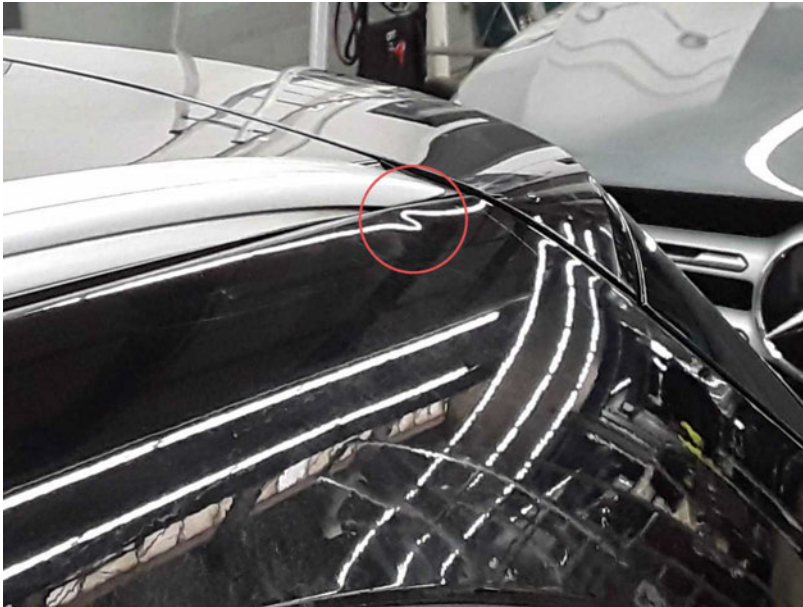
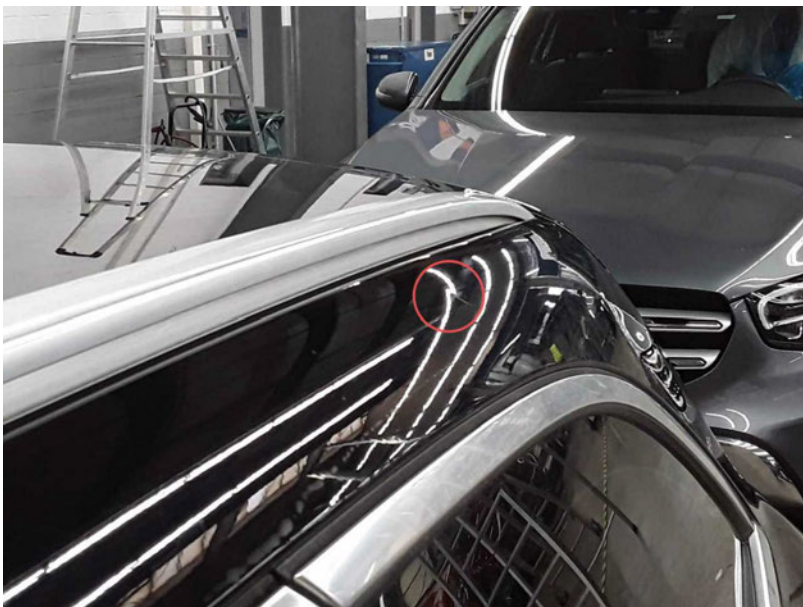
| Nr. | Bauteilgruppe | Beschreibung | Rep.Kosten | Minderwert |
|---|---|---|---|---|
| 5 | Seitenwand links | Seitenwand - Delle(n) - Smart Repair | | |

**Beschädigung #5:** Seitenwand links: Seitenwand - Delle(n) - Smart Repair

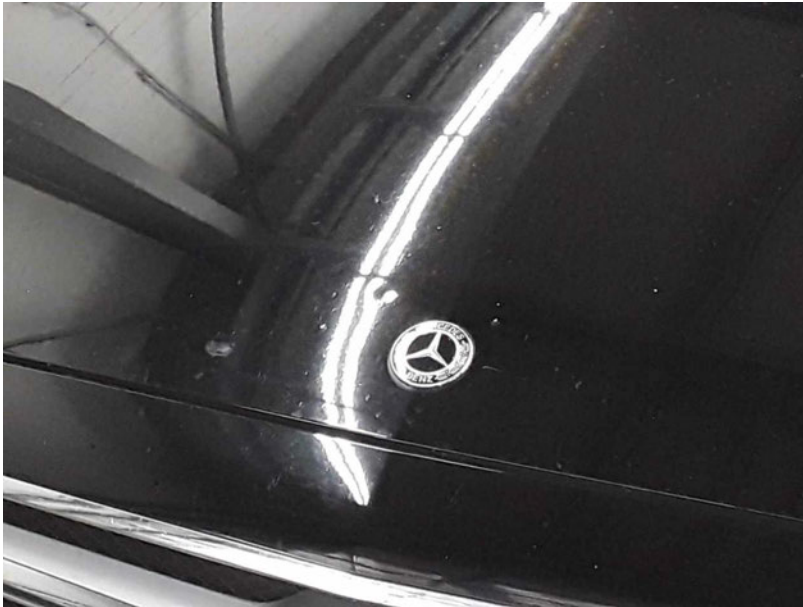
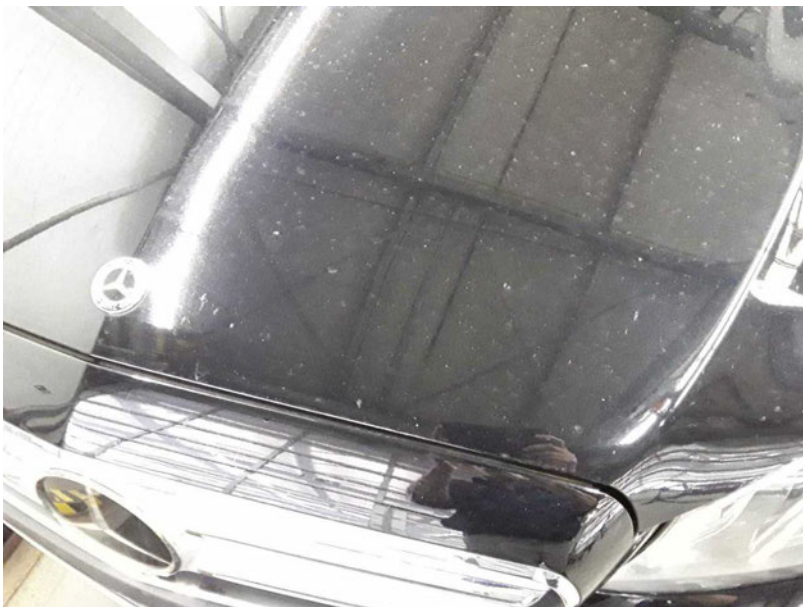
| Nr. | Bauteilgruppe | Beschreibung | Rep.Kosten | Minderwert |
|---|---|---|---|---|
| 6 | Motorhaube | Motorhaube - Delle / Lackschaden - Smart Repair | | |

**Beschädigung #6:** Motorhaube: Motorhaube - Delle / Lackschaden - Smart Repair

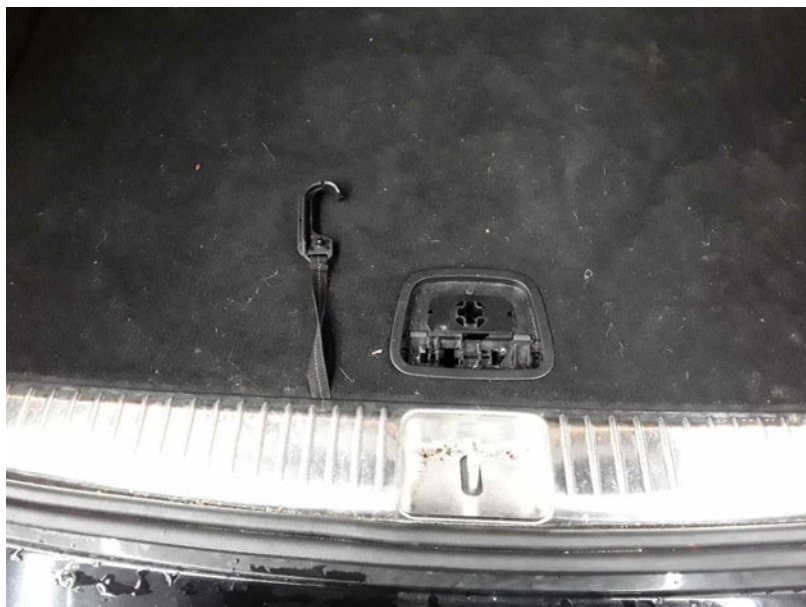
| Nr. | Bauteilgruppe | Beschreibung | Rep.Kosten | Minderwert |
|---|---|---|---|---|
| 7 | Heckbereich | Kofferboden (Griff) - beschädigt - erneuern | | |

**Beschädigung #7:** Heckbereich: Kofferboden (Griff) - beschädigt - erneuern

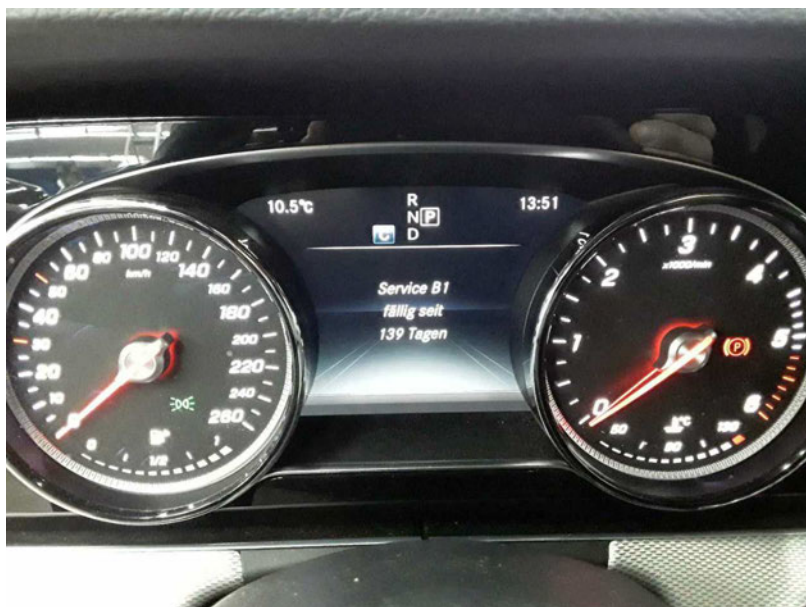
| Nr. | Bauteilgruppe | Beschreibung | Rep.Kosten | Minderwert |
|---|---|---|---|---|
| 8 | Sonstiges | Inspektion/Wartung - fällig - durchführen | | |

**Beschädigung #8:** Sonstiges: Inspektion/Wartung - fällig - durchführen

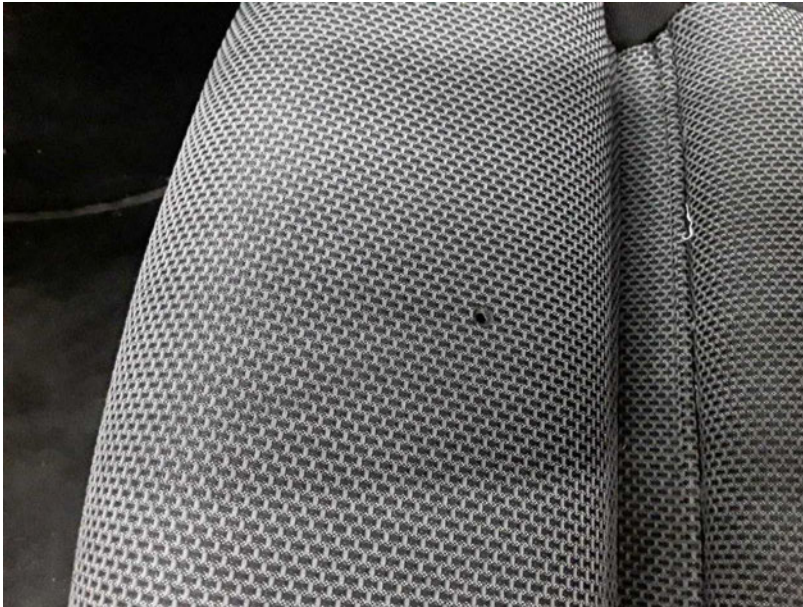
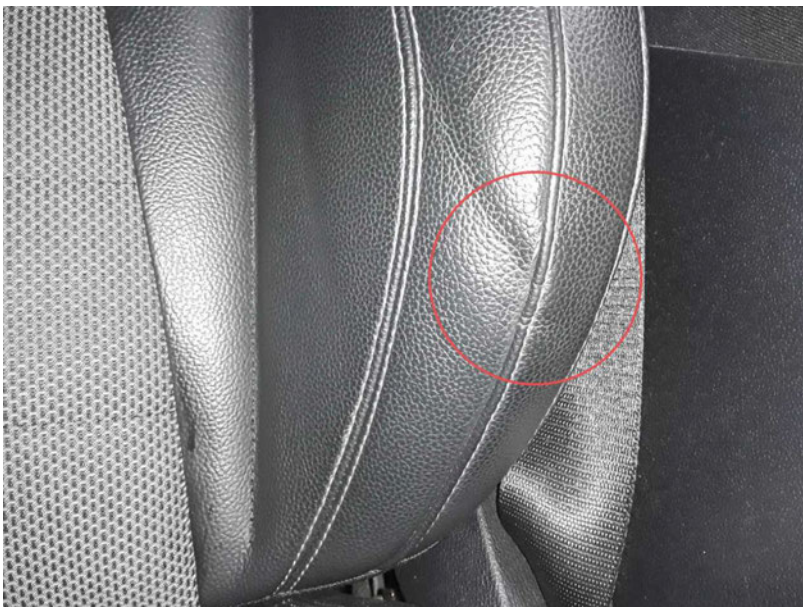
| Nr. | Bauteilgruppe | Beschreibung | Rep.Kosten | Minderwert |
|---|---|---|---|---|
| 9 | Sitz vorn | Sitzbezug links (Verlängerung und Lehnenbezug) - Brandloch - erneuern | | |

**Beschädigung #9:** Sitz vorn: Sitzbezug links (Verlängerung und Lehnenbezug) - Brandloch - erneuern

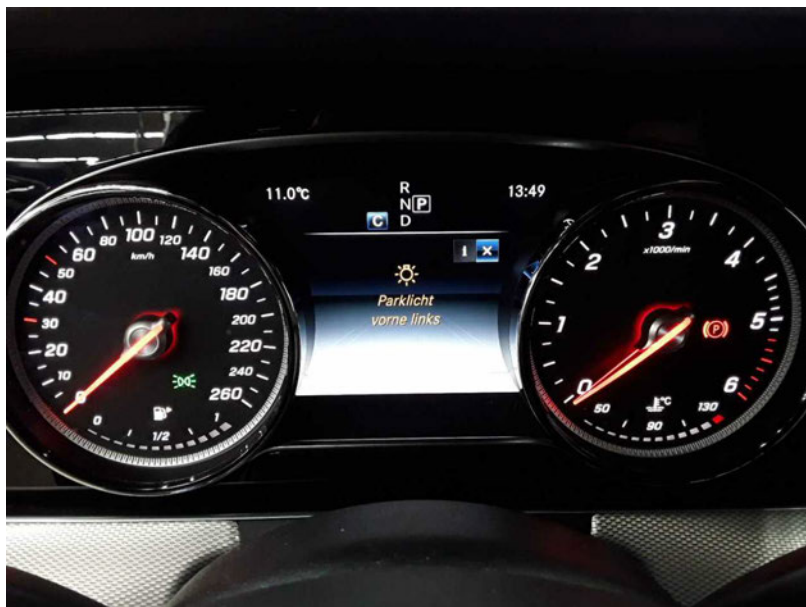
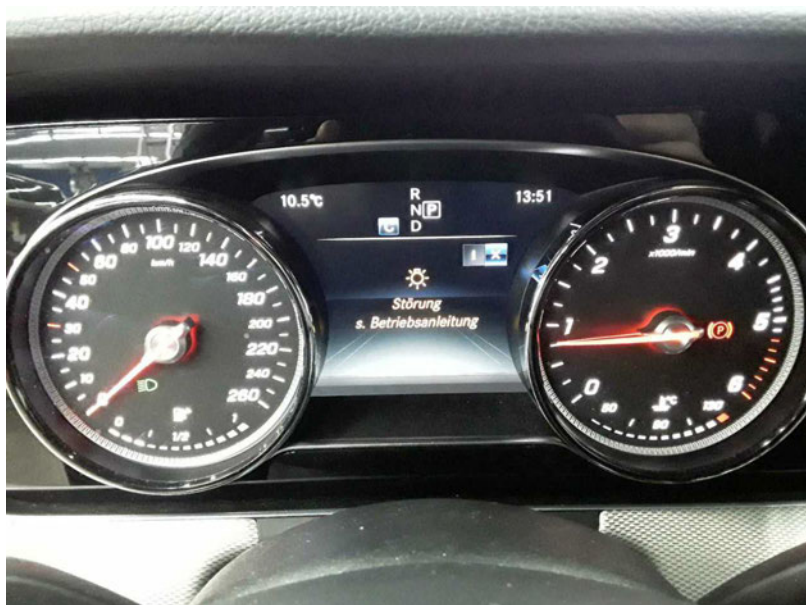
| Nr. | Bauteilgruppe | Beschreibung | Rep.Kosten | Minderwert |
|---|---|---|---|---|
| 10 | Scheinwerfer | LED-Scheinwerfer links - defekt - erneuern | | |

**Beschädigung #10:** Scheinwerfer: LED-Scheinwerfer links - defekt - erneuern

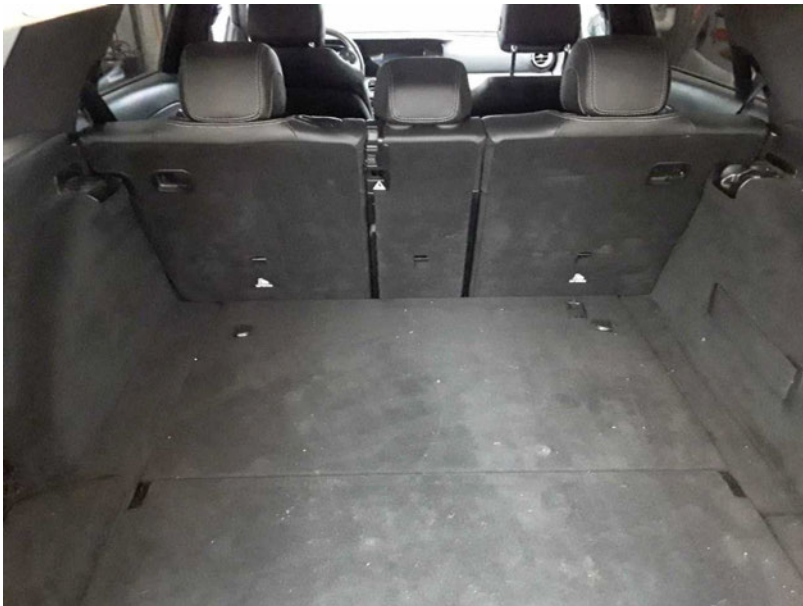
| Nr. | Fehlteil | Rep.Kosten | Minderwert |
|---|---|---|---|
| 3 | Interieur - Laderaumabdeckung / Rollo | | |

**Fehlteil #3:** Interieur: Laderaumabdeckung / Rollo - fehlt - erneuern

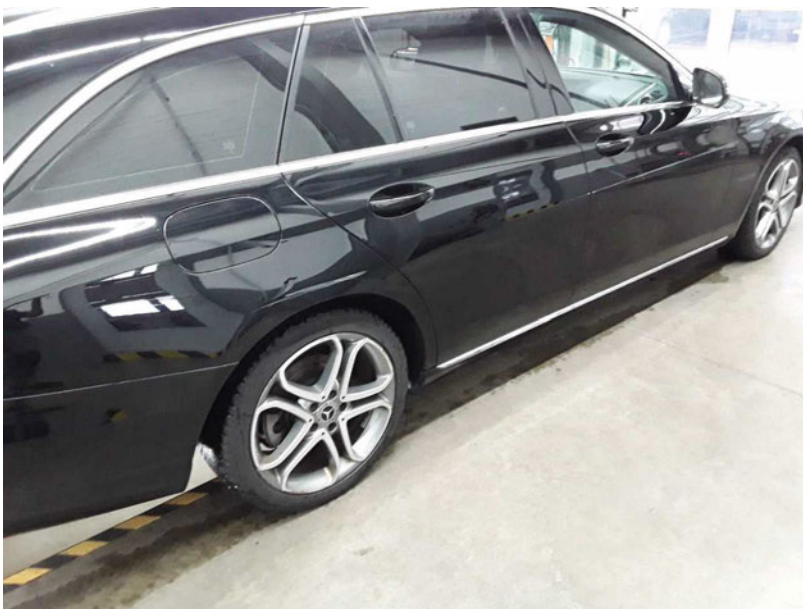
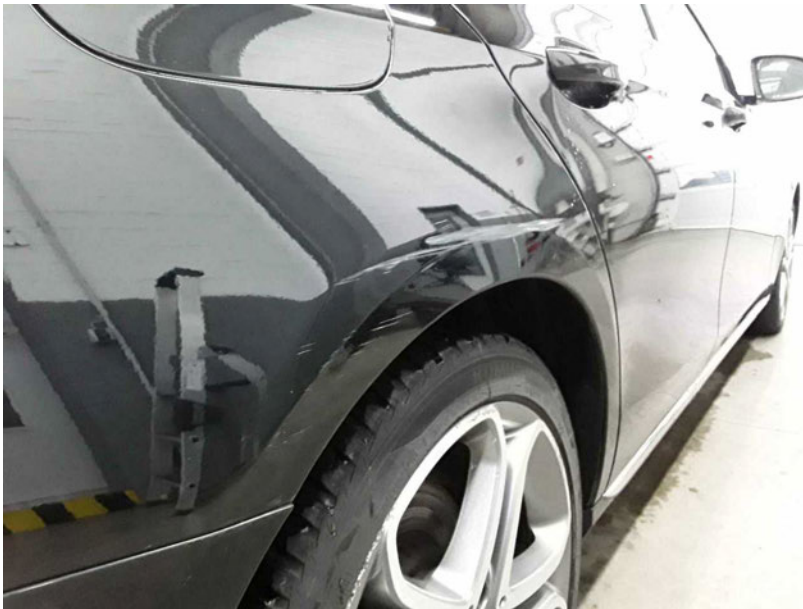
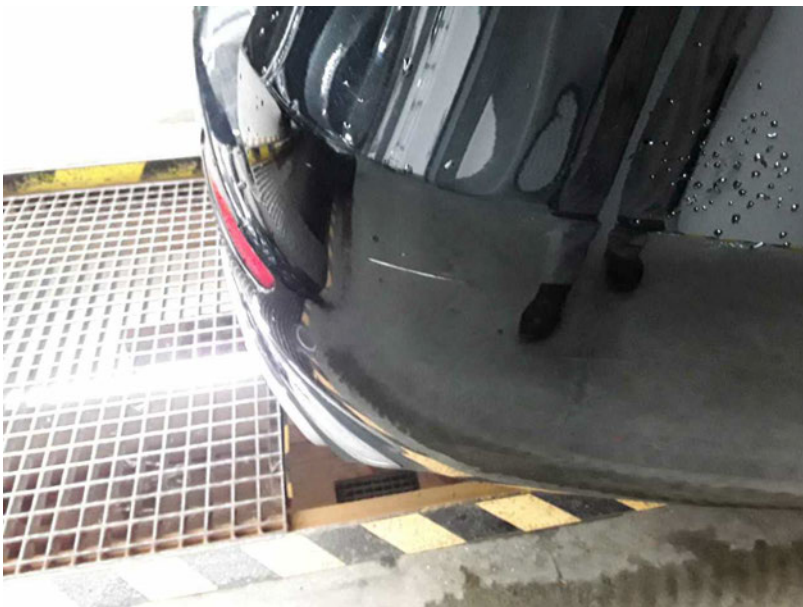
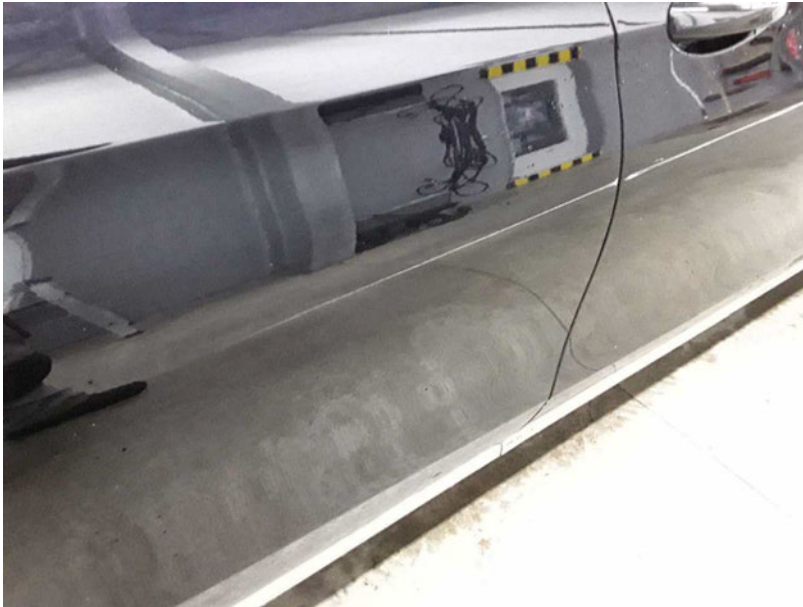
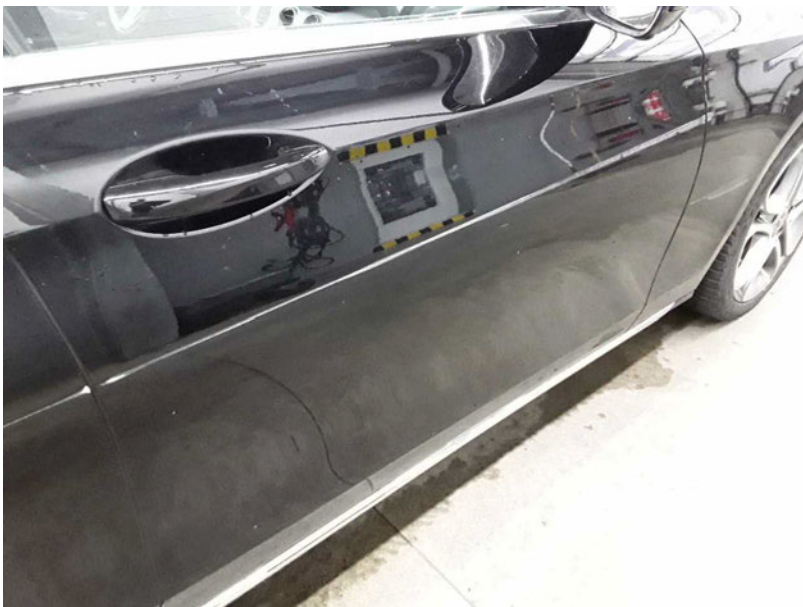
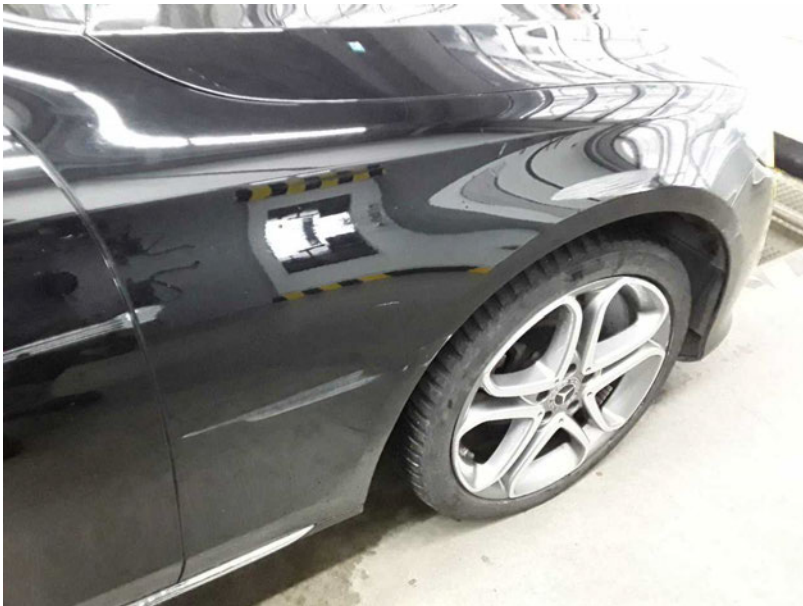
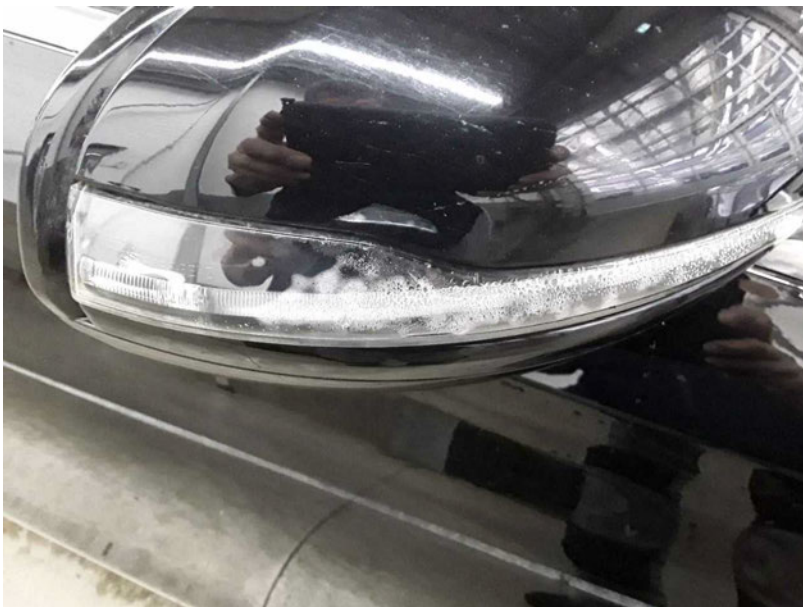
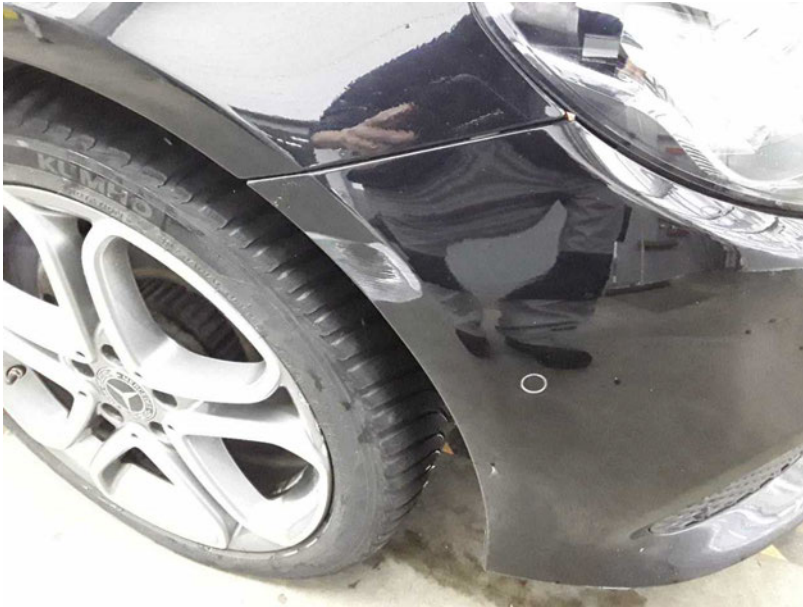
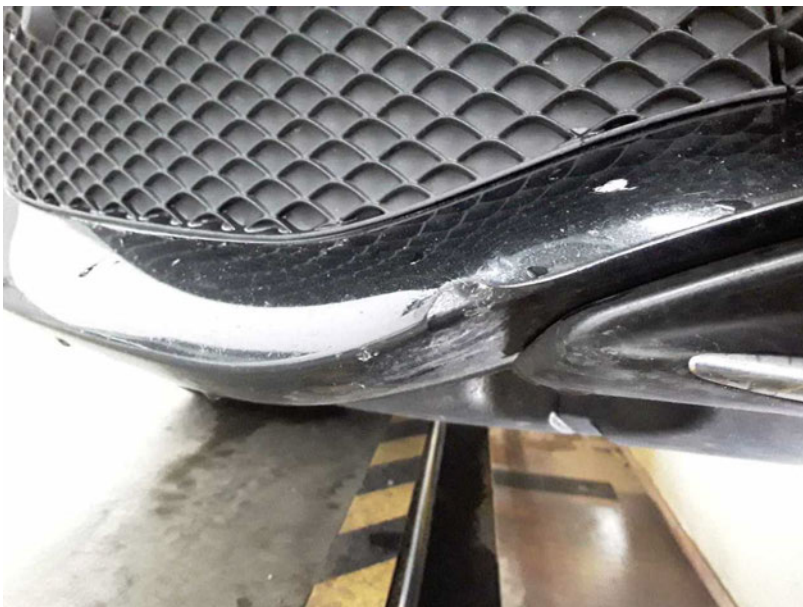
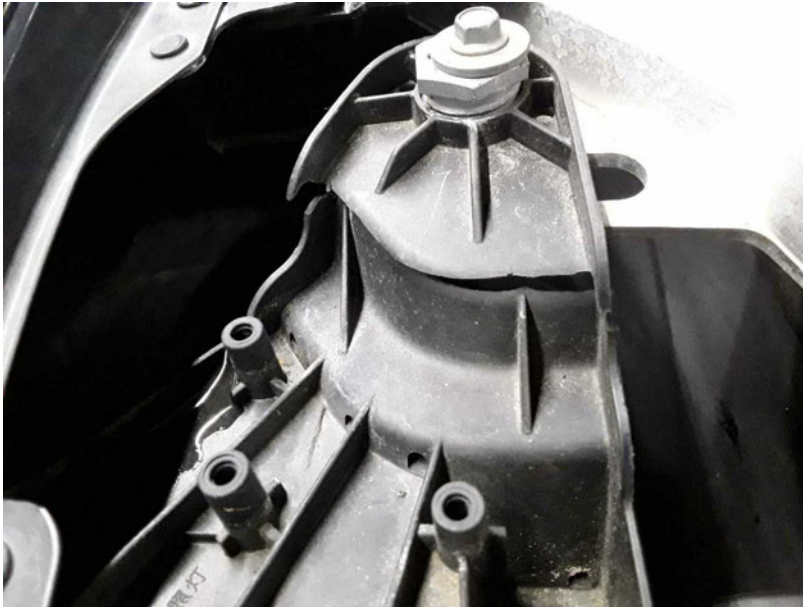
**Unfall 1:** Seite rechts

| Nr. | Schadenort | Rep.Kosten |
|---|---|---|
| 1 | Seite rechts | |

- Am Fahrzeug wurden unreparierte Vorschäden festgestellt. Die notwendigen Aufwendungen für die Instandsetzung sind im Gutachten aufgeführt bzw. werden ggf. in einer separat beiliegenden Reparaturkalkulation detailliert dargestellt.
