Wertgutachten

Ihr Auftrag vom	26.05.2026 durch Raiffeisen-Impuls Fuhrparkmanagement GmbH & Co. KG
Besichtigungsort	36272 Niederaula, Industriestraße 11
Besichtigungsdatum	10.06.2026
Referenznummern	0002058817

Fahrzeugident.-Nr.	WF0PXXGCHPPD69505		
Fahrzeugart	PKW - Kombilimousine	Farbton / Lackart	Polar-Silber / Metallic
Hersteller	Ford	Nächste HU	04/2028
Typ / Verkaufsbez.	Focus 1.5 EcoBlue Active X	Laufleistung abgelesen	86.468 km
Erstzulassung	22.05.2023	Emissionsklasse	Euro 6
Getriebe / Gänge	Automatik / 8	Sitzplätze / Türen	5 / 5
Achsen / angetrieben	2 / 1	Anzahl Besitzer	unbekannt
Motorart	Reihenmotor / Diesel	Hubraum / Nennleistung	1.499 ccm / 88 KW
Antriebsart	Frontantrieb

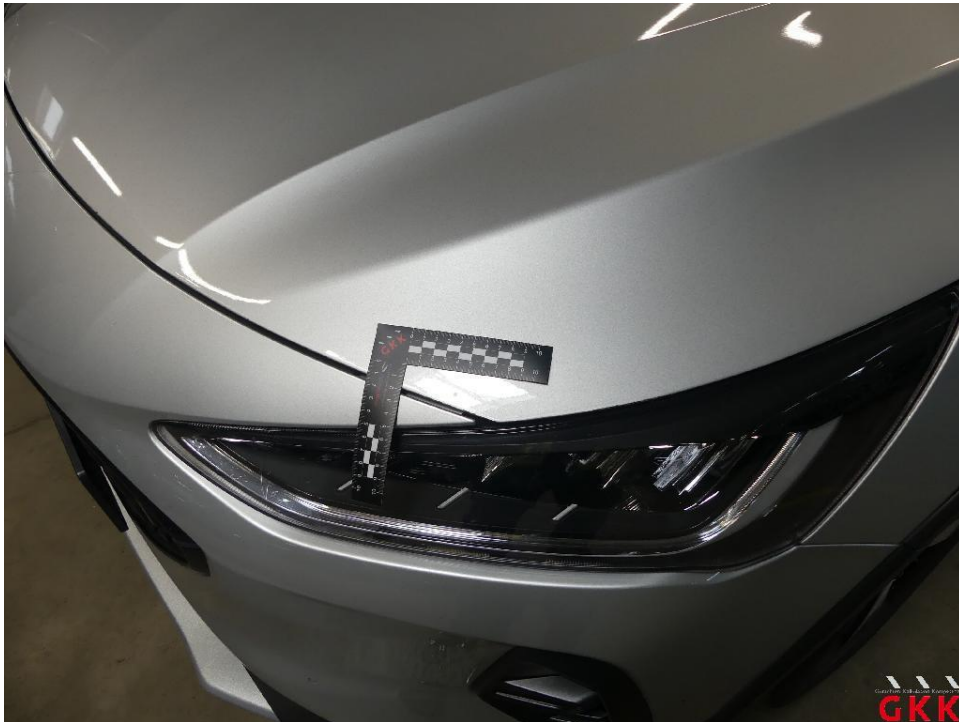
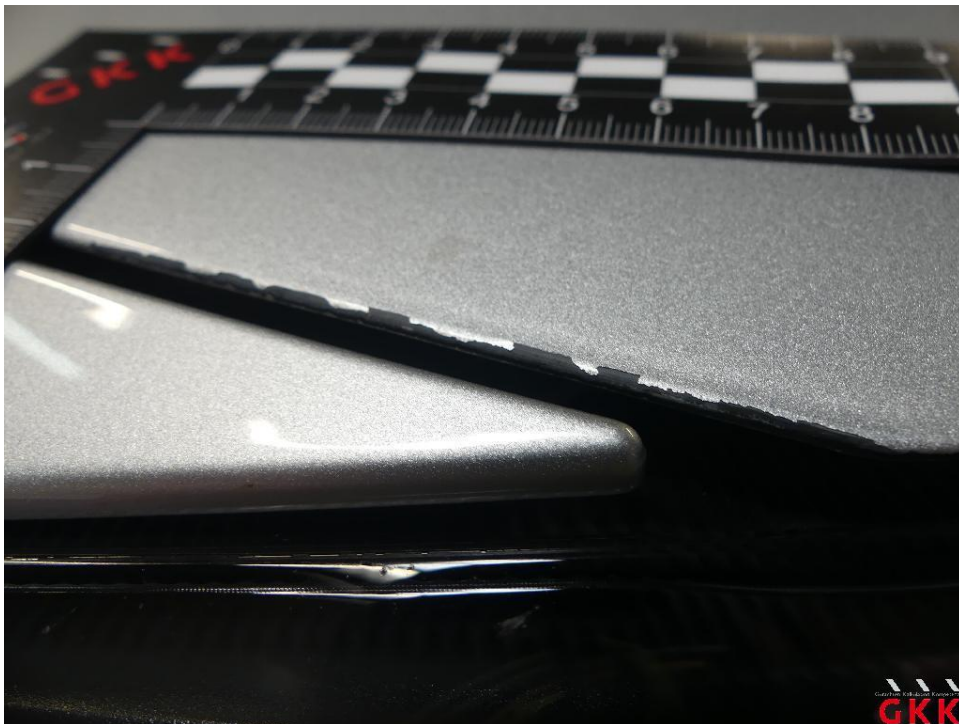
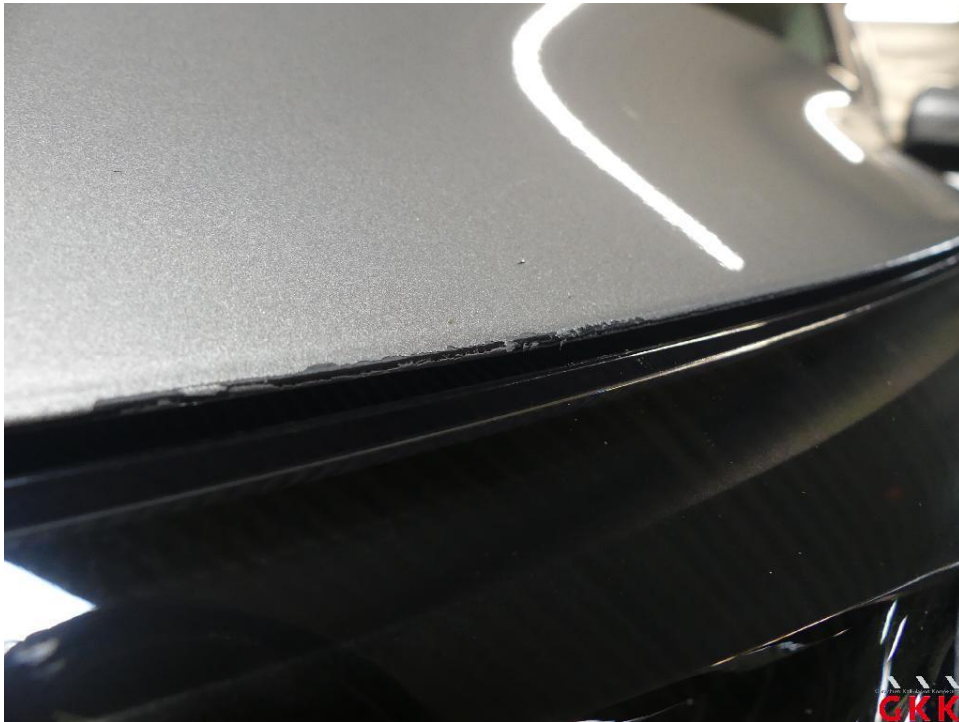
Wertbeeinflussende Faktoren		
Front (Angaben ohne MwSt.)	Reparaturkosten	MW
Motorhaube, Reparaturmangel, lackieren (Bild 15, Bild 16, Bild 17)	735,78 €	735,78 €
Seite links (Angaben ohne MwSt.)	Reparaturkosten	MW
Seitenwand links, bis 3 Dellen / Bauteil, Gebrauchsspur	0,00 €	0,00 €
Seite rechts (Angaben ohne MwSt.)	Reparaturkosten	MW
Tür vorne rechts Einstieg, verkratzt, Gebrauchsspur	0,00 €	0,00 €
Heck (Angaben ohne MwSt.)	Reparaturkosten	MW
Stoßfänger hinten Verkleidung -lackiert-, verkratzt, lackieren (Bild 18, Bild 19, Bild 20)	699,16 €	419,50 €
Interieur (Angaben ohne MwSt.)	Reparaturkosten	MW
Sitz vorne links Bezug Sitzkissen -Stoff-, gerissen, ersetzen (Bild 21, Bild 22, Bild 23)	244,76 €	146,86 €
Ohne Zuordnung (Angaben ohne MwSt.)	Reparaturkosten	MW
Frontscheibe, Steinschlag, Gebrauchsspur	0,00 €	0,00 €
Fahrzeug Front, Steinschlag, Gebrauchsspur	0,00 €	0,00 €

Bild 15 Motorhaube, Reparaturmangel, lackieren

Bild 16 Motorhaube, Reparaturmangel, lackieren

Bild 17 Motorhaube, Reparaturmangel, lackieren

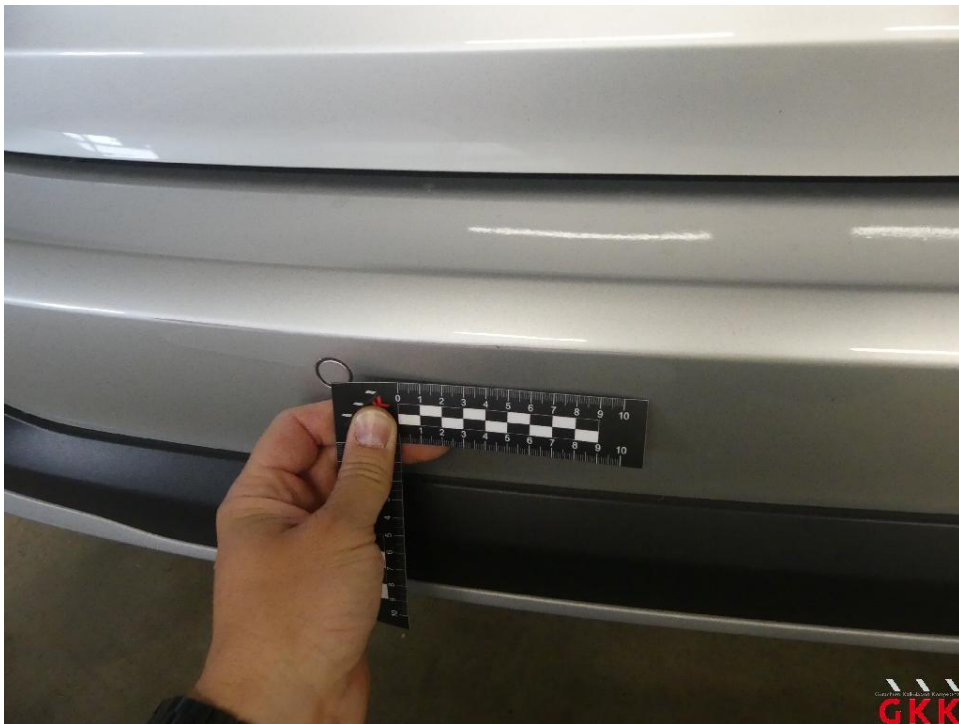
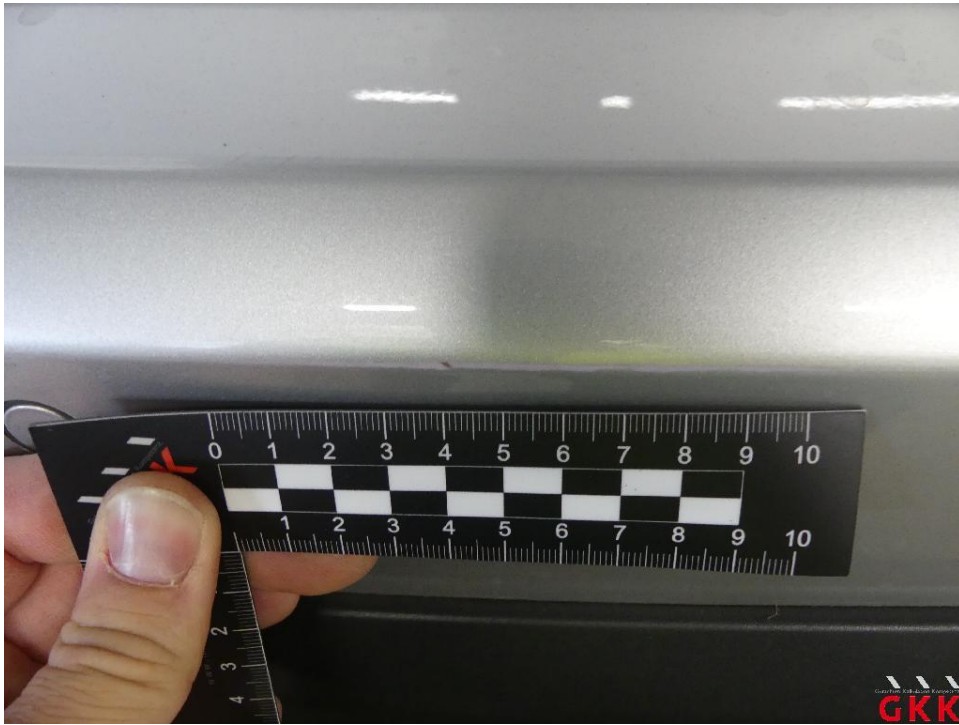
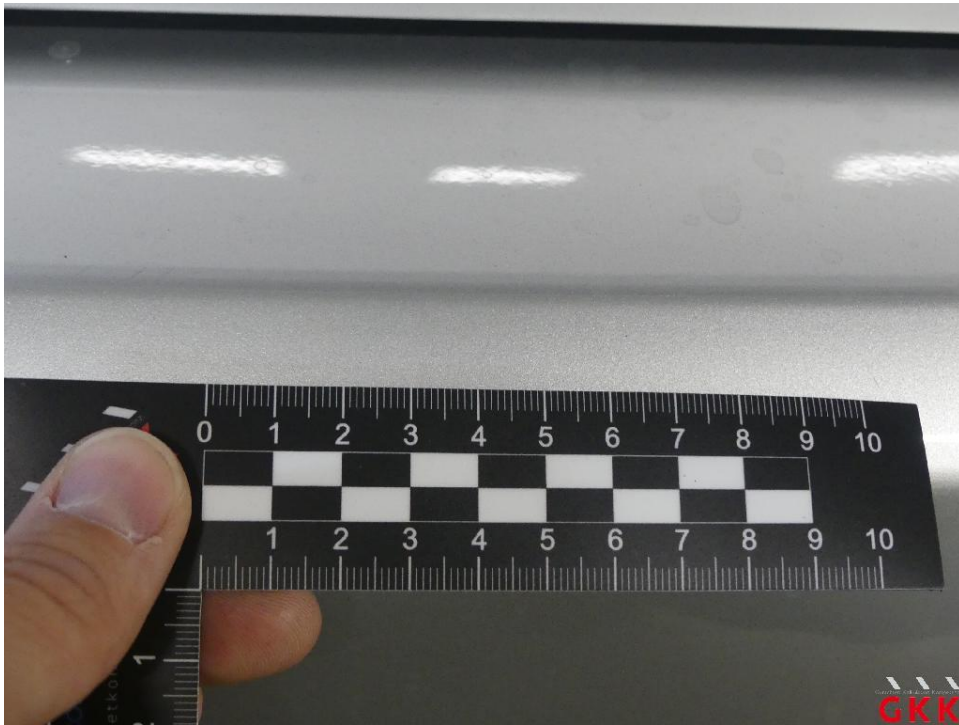
Bild 18 Stoßfänger hinten, Verkleidung -lackiert-, verkratzt, lackieren

Bild 19 Stoßfänger hinten, Verkleidung -lackiert-, verkratzt, lackieren

Bild 20 Stoßfänger hinten, Verkleidung -lackiert-, verkratzt, lackieren

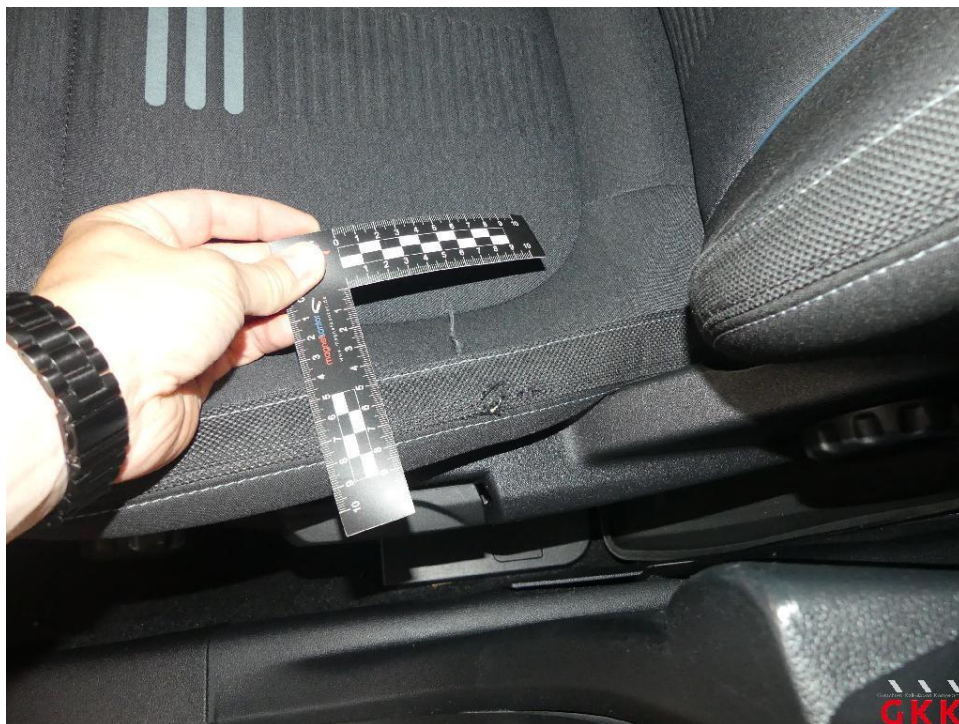
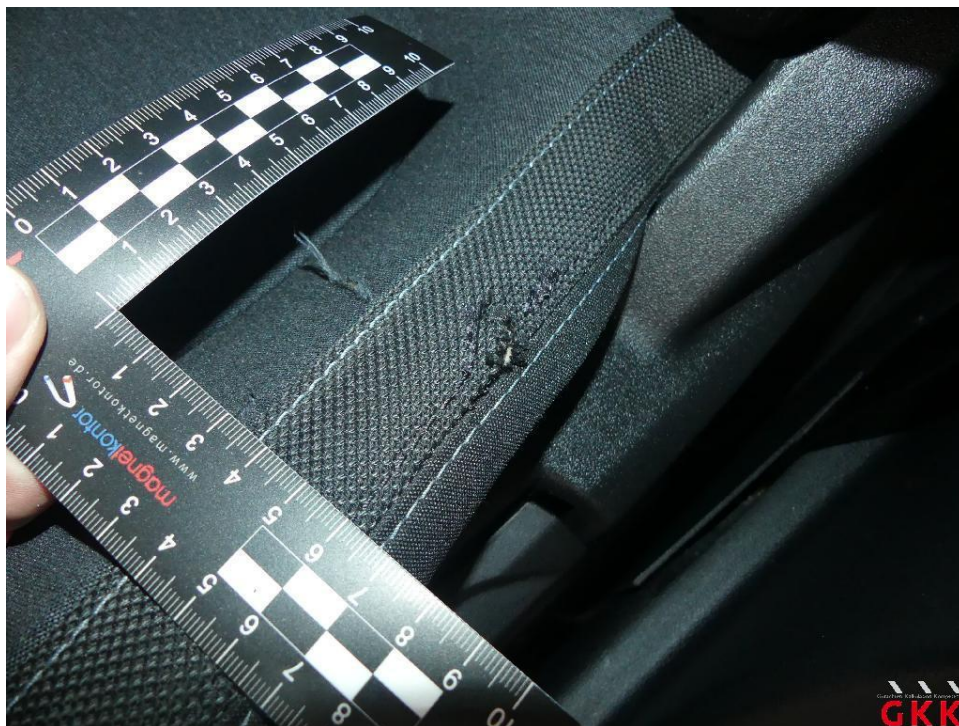
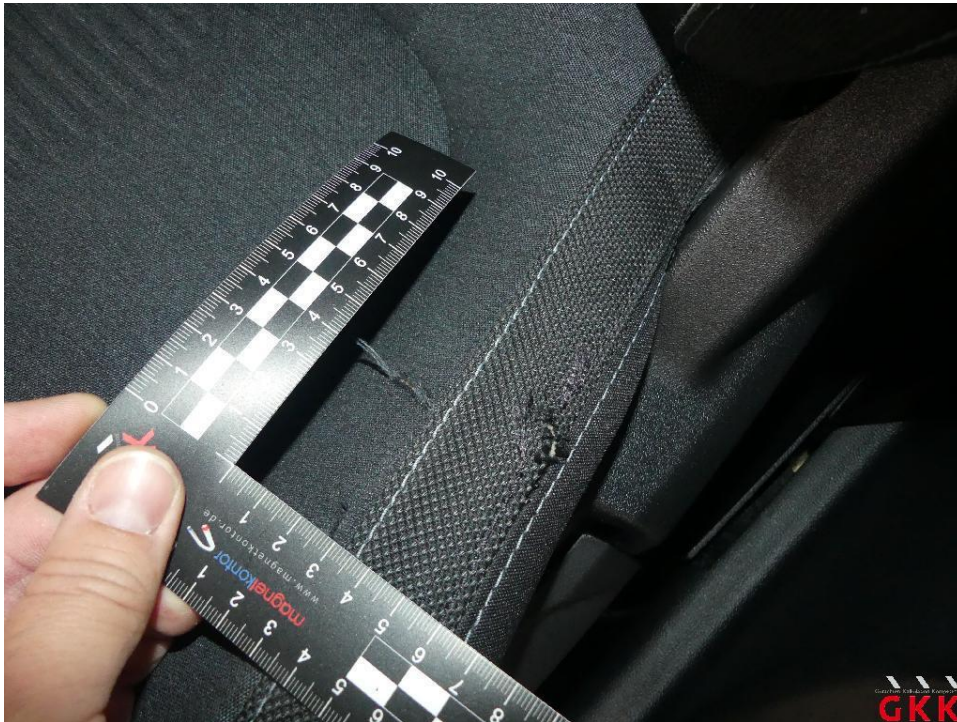
Bild 21 Sitz vorne links, Bezug Sitzkissen -Stoff-, gerissen, ersetzen

Bild 22 Sitz vorne links, Bezug Sitzkissen -Stoff-, gerissen, ersetzen

Bild 23 Sitz vorne links, Bezug Sitzkissen -Stoff-, gerissen, ersetzen
