» Übersicht

Auftrags-Nr: 1002463414
Besichtigt am: 20.05.2026 11:54
Berichts-Nr: 10661577
FIN: TMBCE9NP5P7037104

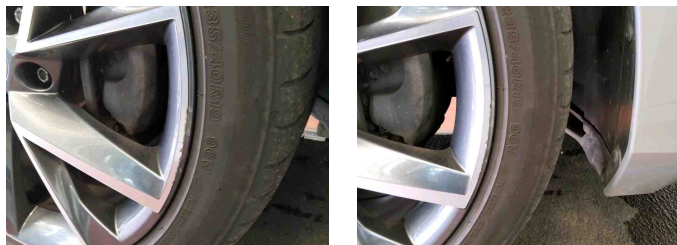
1 - Alufelge vorne rechts - Kratzer - Pauschalbetrag

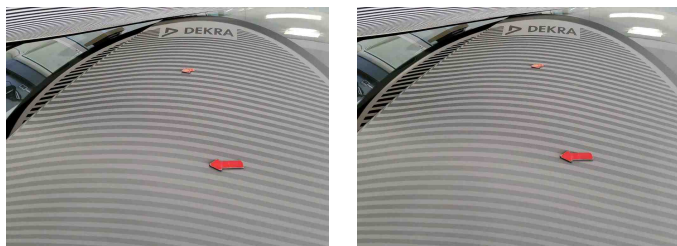
2 - Dach - Delle(n) - Kaltdrücken

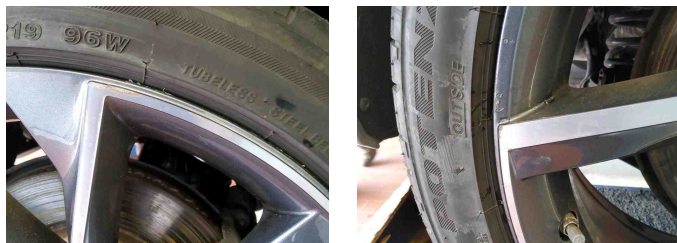
3 - Alufelge hinten rechts - Kratzer - Pauschalbetrag

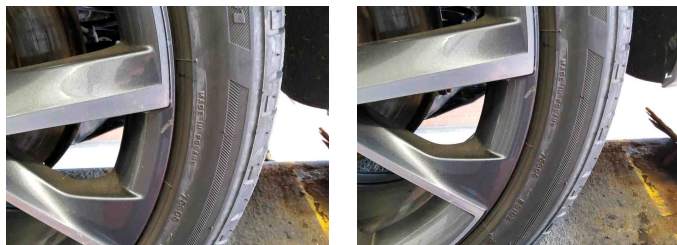
1 - Alufelge hinten links - Kratzer - Akzeptabel (Gebrauchsspur)
