WVGZZZE2ZNP038779

| Type / Model | ID.4 PRO 150 KW | Main inspection (Report not on hand) | 05/2027 |

## Zustandsbericht

Inspection date: 3 Jul 2026  
**Protocol number: 46309030**  
Delivery date: 3 Jul 2026

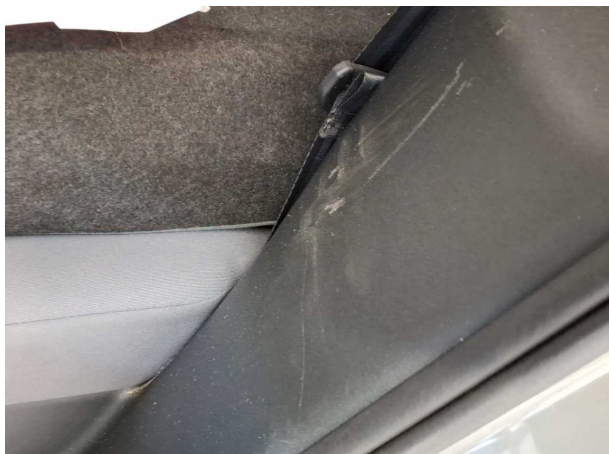
| No. | Component group | Description |
|---|---|---|
| 4 | Side panel - rear left side | Interior trim - Scratched - Loss in value |

**Damage #4:** Side panel - rear left side: Interior trim - Scratched - Loss in value

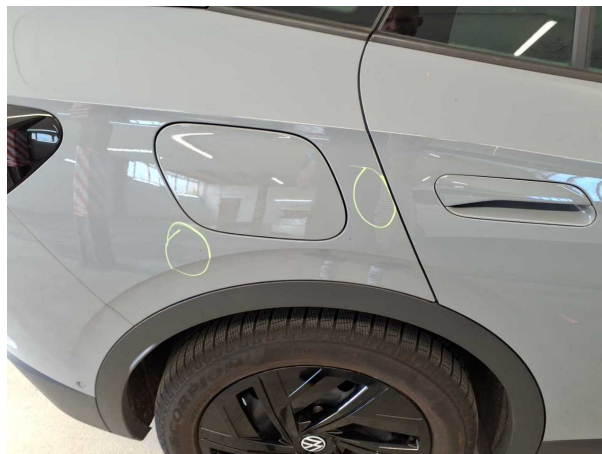
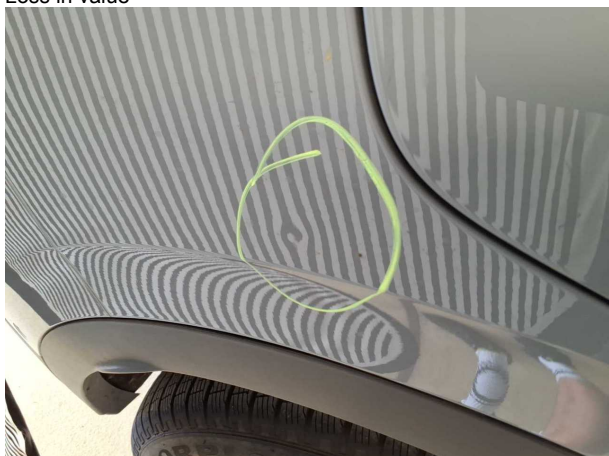
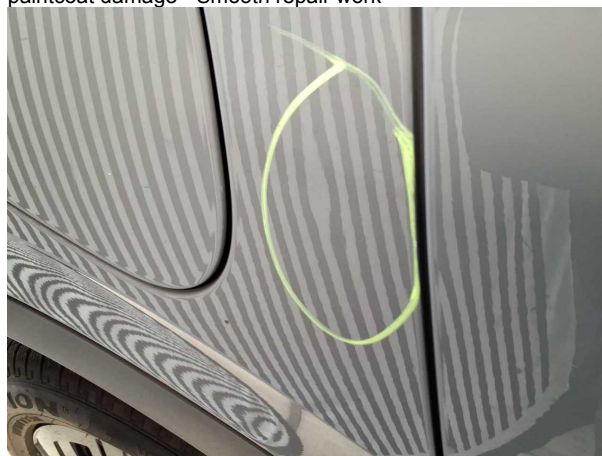
| No. | Component group | Description |
|---|---|---|
| 5 | Side panel - rear right side | Side panel - Dent / paintcoat damage - Smooth repair work |

**Damage #5:** Side panel - rear right side: Side panel - Dent / paintcoat damage - Smooth repair work

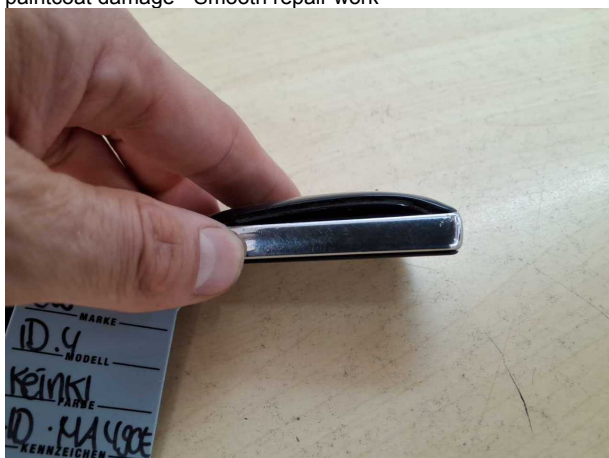
| No. | Component group | Description |
|---|---|---|
| 6 | Equipment | Vehicle key - Damaged - Replace |

**Damage #6:** Equipment: Vehicle key - Damaged - Replace

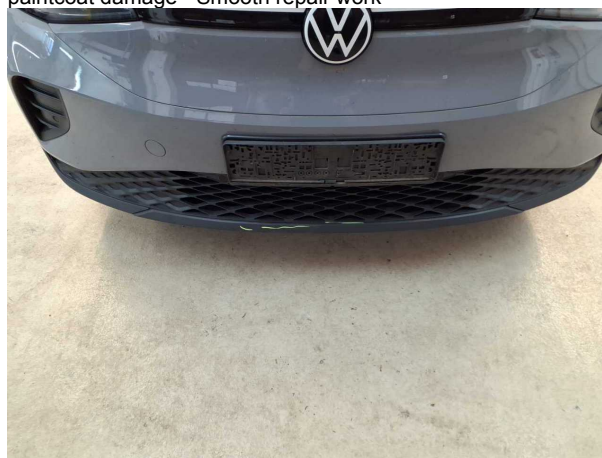
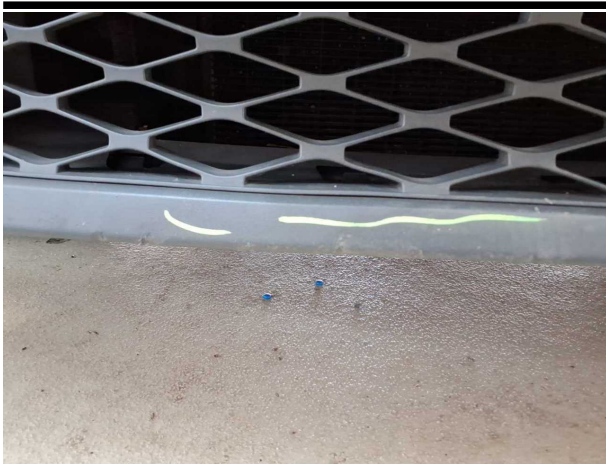
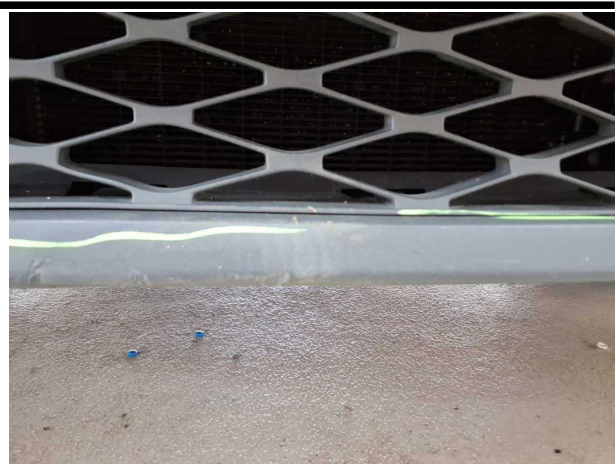
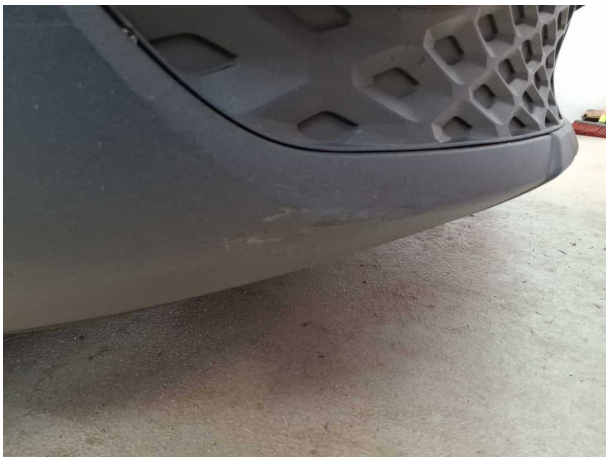
| No. | Component group | Description |
|---|---|---|
| 8 | Front bumper | Spoiler - Scratched - Replace |

**Damage #8:** Front bumper: Spoiler - Scratched - Replace

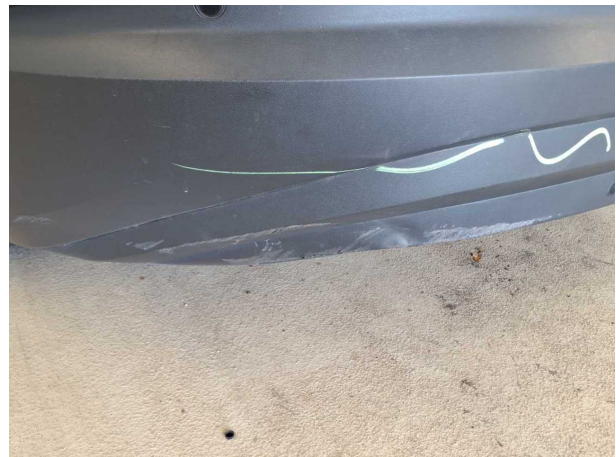
| No. | Component group | Description |
|---|---|---|
| 9 | Rear bumper | Spoiler - Damaged - Replace |

**Damage #9:** Rear bumper: Spoiler - Damaged - Replace

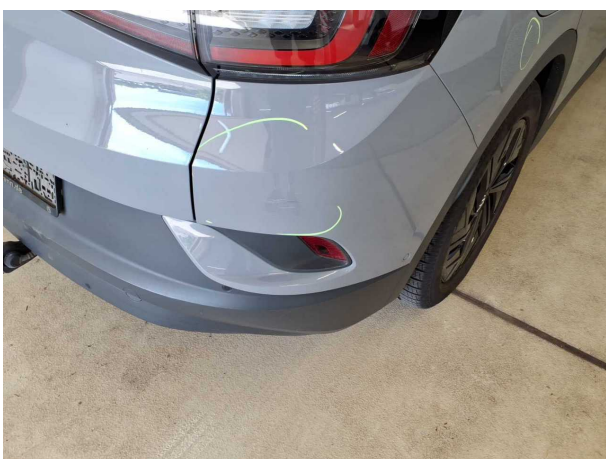
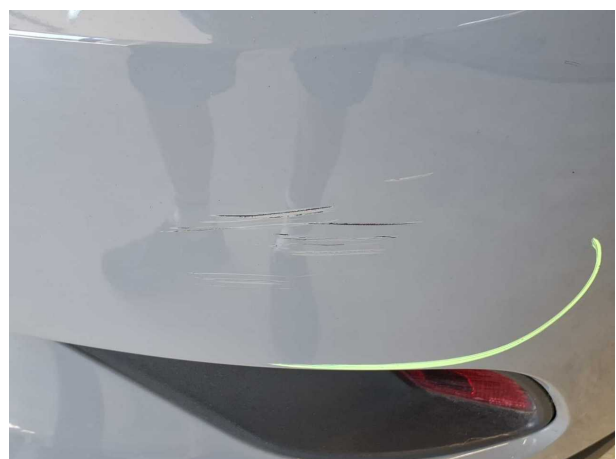
| No. | Component group | Description |
|---|---|---|
| 10 | Rear bumper | Rear bumper - Scratched - Repair and paint |

**Damage #10:** Rear bumper: Rear bumper - Scratched - Repair and paint

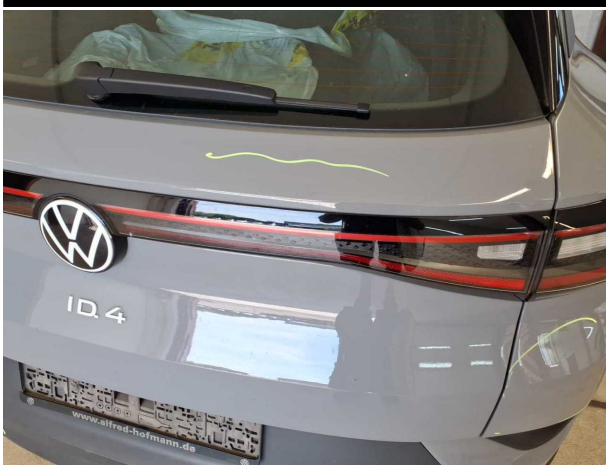
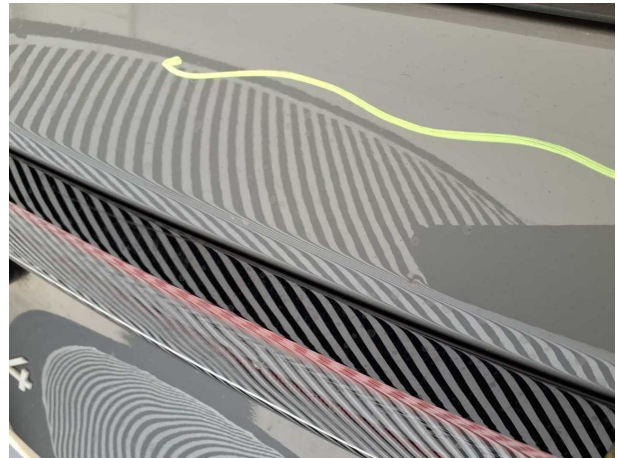
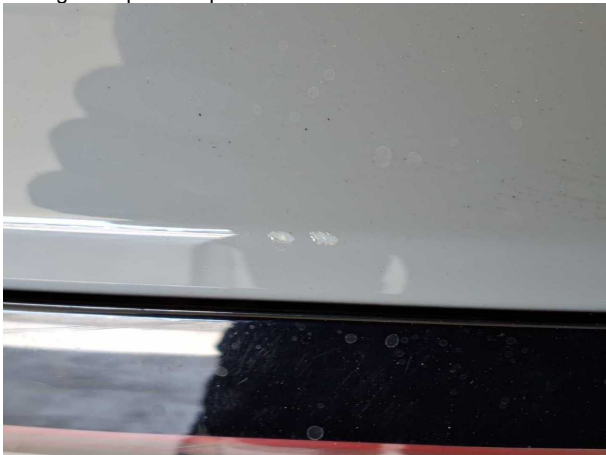
| No. | Component group | Description |
|---|---|---|
| 11 | Boot lid / rear door | Boot lid - Dent / paintcoat damage - Repair and paint |

**Damage #11:** Boot lid / rear door: Boot lid - Dent / paintcoat damage - Repair and paint

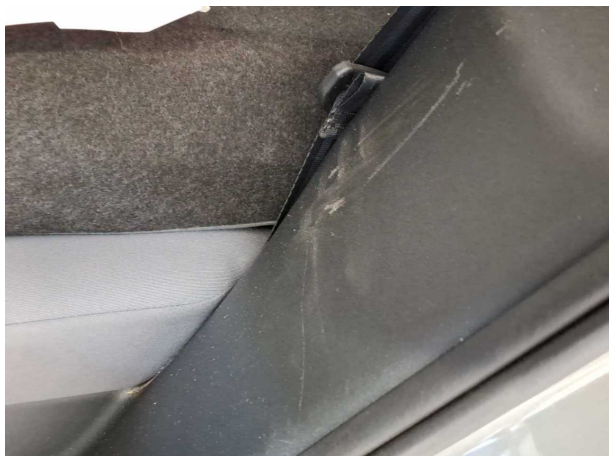
| Nr. | Bauteilgruppe | Beschreibung |
|---|---|---|
| 4 | Seitenwand links | Innenverkleidung - verkratzt / verschürft - Wertminderung |

**Beschädigung #4:** Seitenwand links: Innenverkleidung - verkratzt / verschürft - Wertminderung

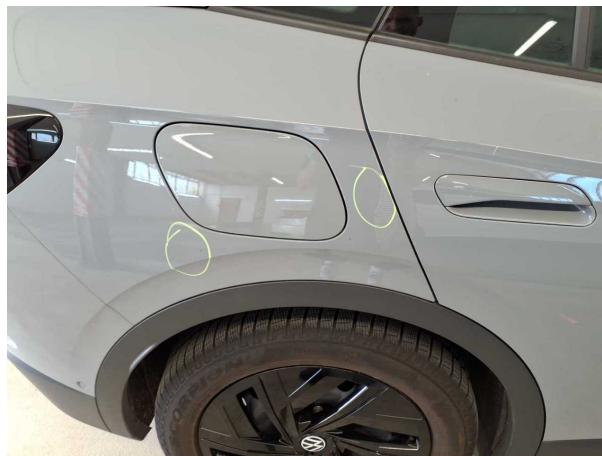
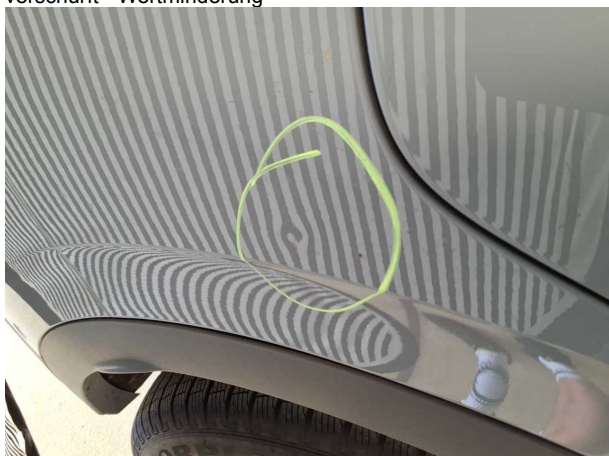
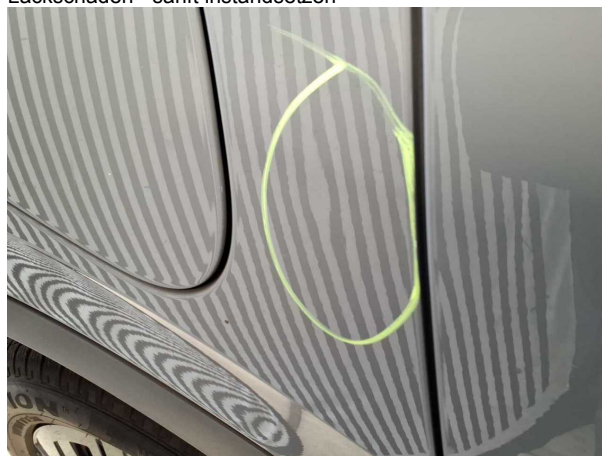
| Nr. | Bauteilgruppe | Beschreibung |
|---|---|---|
| 5 | Seitenwand rechts | Seitenwand - Delle / Lackschaden - sanft instandsetzen |

**Beschädigung #5:** Seitenwand rechts: Seitenwand - Delle / Lackschaden - sanft instandsetzen

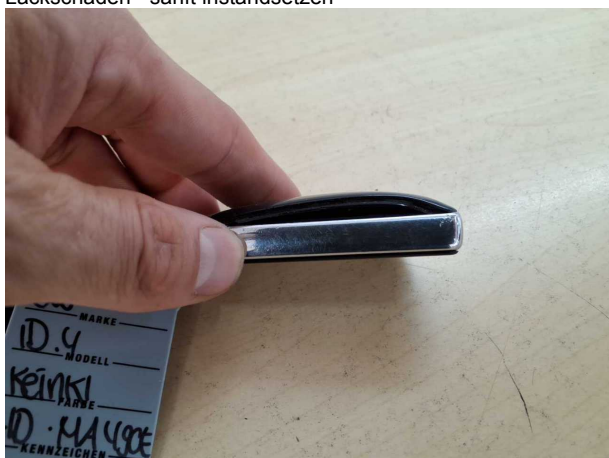
| Nr. | Bauteilgruppe | Beschreibung |
|---|---|---|
| 6 | Ausrüstung | Fahrzeugschlüssel - beschädigt - erneuern |

**Beschädigung #6:** Ausrüstung: Fahrzeugschlüssel - beschädigt - erneuern

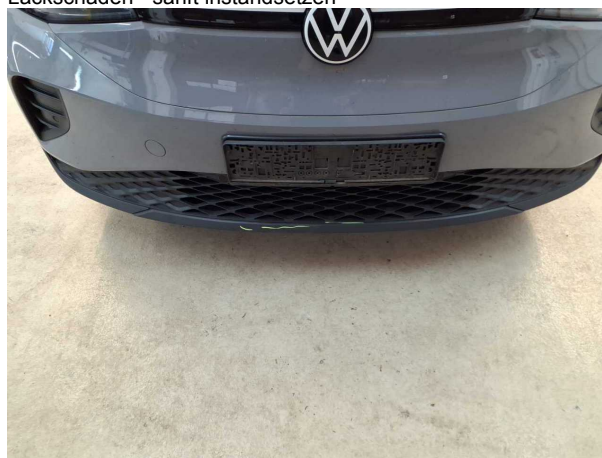
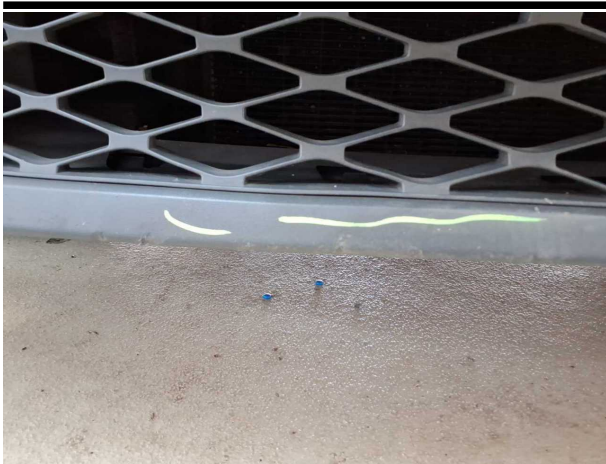
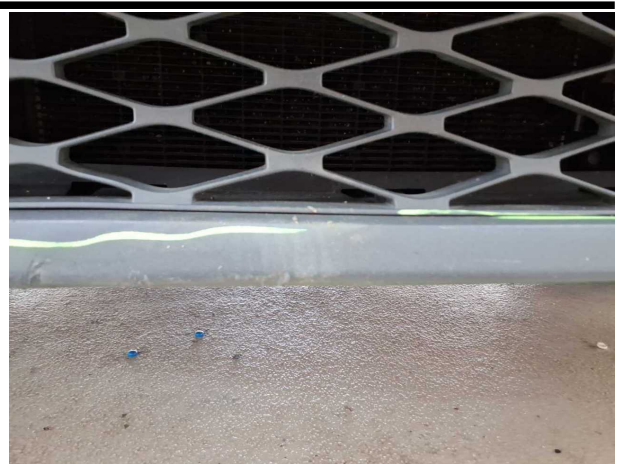
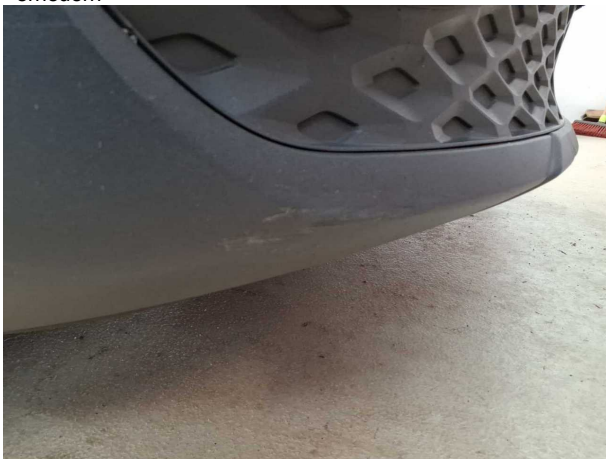
| Nr. | Bauteilgruppe | Beschreibung |
|---|---|---|
| 8 | Stoßfänger vorn | Spoiler - verkratzt / verschürft - erneuern |

**Beschädigung #8:** Stossfänger vorn: Spoiler - verkratzt / verschürft - erneuern

**Beschädigung #8:** Stossfänger vorn: Spoiler - verkratzt / versch...  
- erneuern

**Beschädigung #8:** Stossfänger vorn: Spoiler - verkratzt /  
verschürft - erneuern

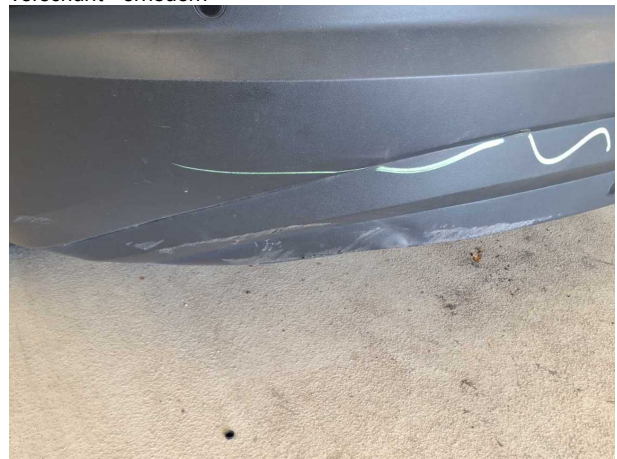
| Nr. | Bauteilgruppe | Beschreibung |
|---|---|---|
| 9 | Stoßfänger hinten | Spoiler - beschädigt - erneuern |

**Beschädigung #9:** Stossfänger hinten: Spoiler - beschädigt -  
erneuern

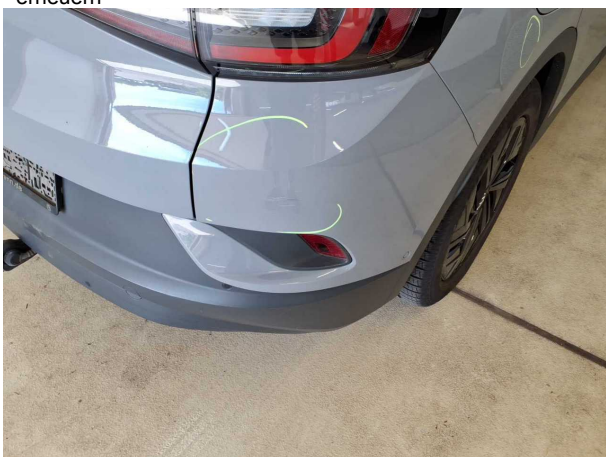
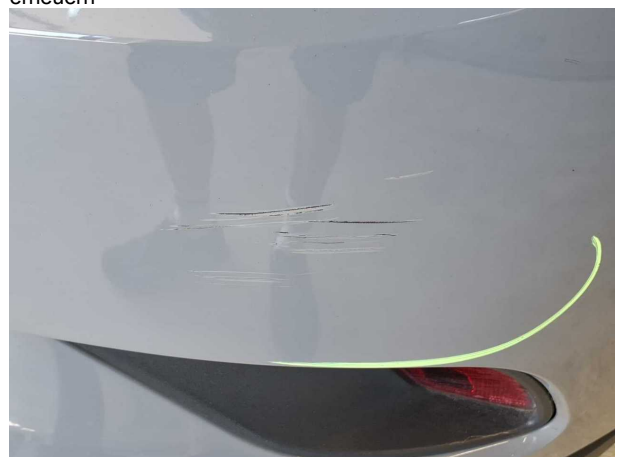
| Nr. | Bauteilgruppe | Beschreibung |
|---|---|---|
| 10 | Stoßfänger hinten | Stoßfänger hinten - verkratzt / verschürft - instandsetzen und lackieren |

**Beschädigung #10:** Stossfänger hinten: Stossfänger hinten -  
verkratzt / verschürft - instandsetzen und lackieren

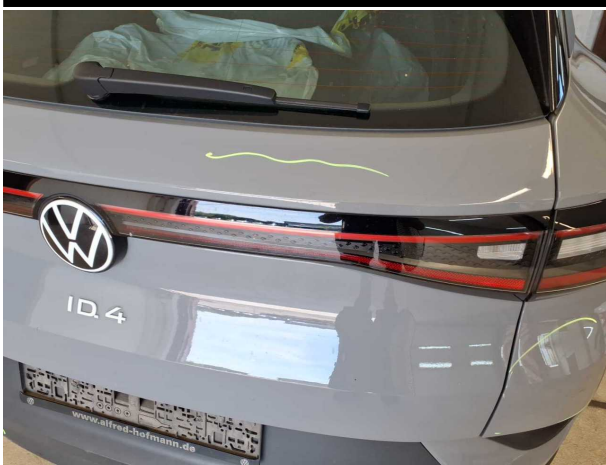
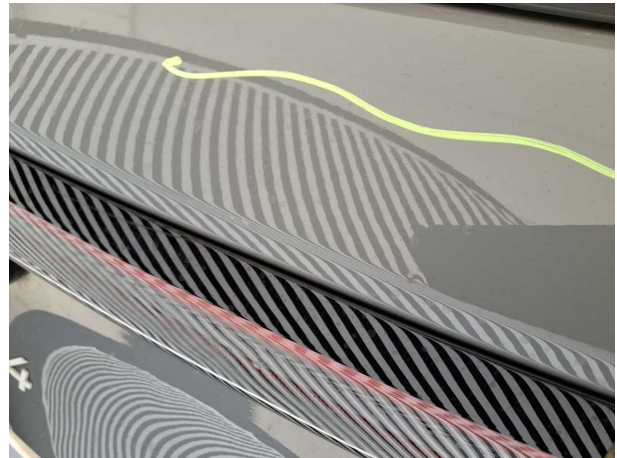
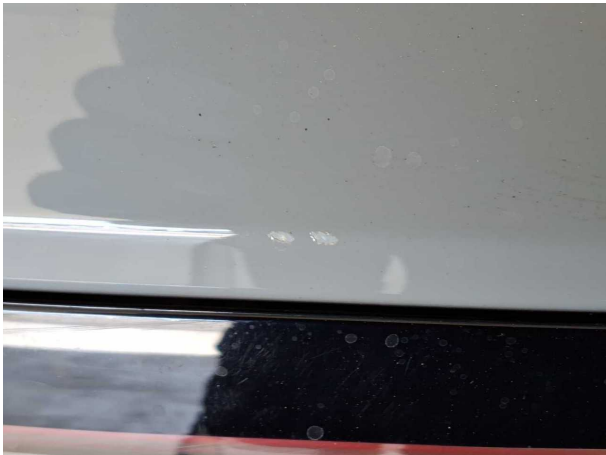
| Nr. | Bauteilgruppe | Beschreibung |
|---|---|---|
| 11 | Heckklappe/-tür | Heckklappe - Delle / Lackschaden - instandsetzen und lackieren |

**Beschädigung #11:** Heckklappe/-tür: Heckklappe - Delle / Lackschaden - instandsetzen und lackieren
