Unfall-/Schadenspiegel

Wertgutachten für Allane SE

Fahrzeugdaten / Technische Daten			
Kennzeichen	P-RO 26E	Fzg.-Ident.-Nummer	YV1PWH1V7S1228025
Fabrikat	Volvo	1. Zulassung	02.12.2024
Typ	V90 Plug-in Hybrid T6 AWD Ultra Dark	Fahrzeugart	PKW
Getriebe / Gänge	Automatik / 8	Farbe	Denim Blue - Metallic
Laufleistung abgelesen	147.530 km	Sitzplätze	5
Achsen / angetrieben	2 / 2	Aufbau	Kombilimousine, 5 Tüer
Anzahl Besitzer	1	nächste HU	12/2027
Motorart	Hybridantrieb / Benzin / Elektro	Hubraum / Nennleistung	1.969 ccm / 186 KW
Fahrzeugdaten wurden der Zulassungsbescheinigung Teil I entnommen und am Fahrzeug gegengeprüft.

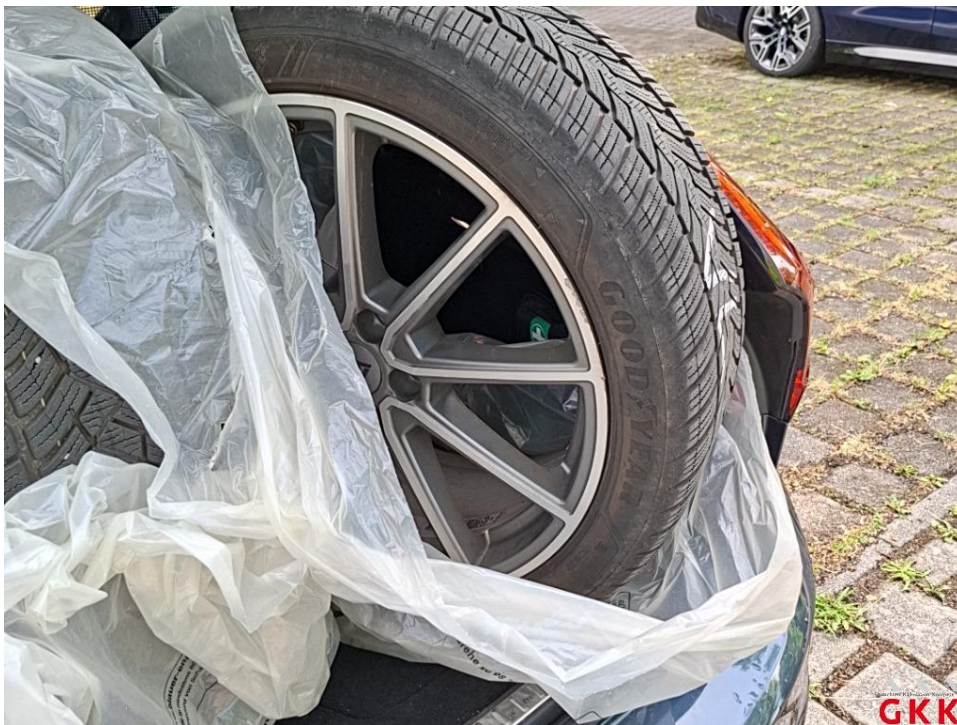
Bild 12. LM-Rad, 1 x beiliegend, Materialabtrag, ersetzen

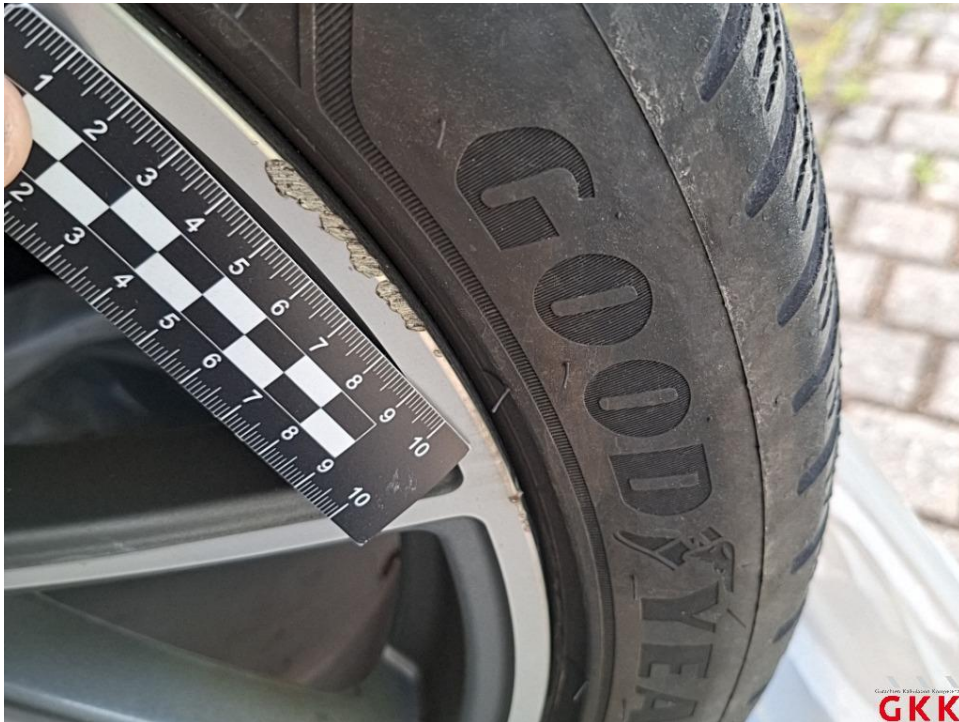
Bild 13. LM-Rad, 1 x beiliegend, Materialabtrag, ersetzen

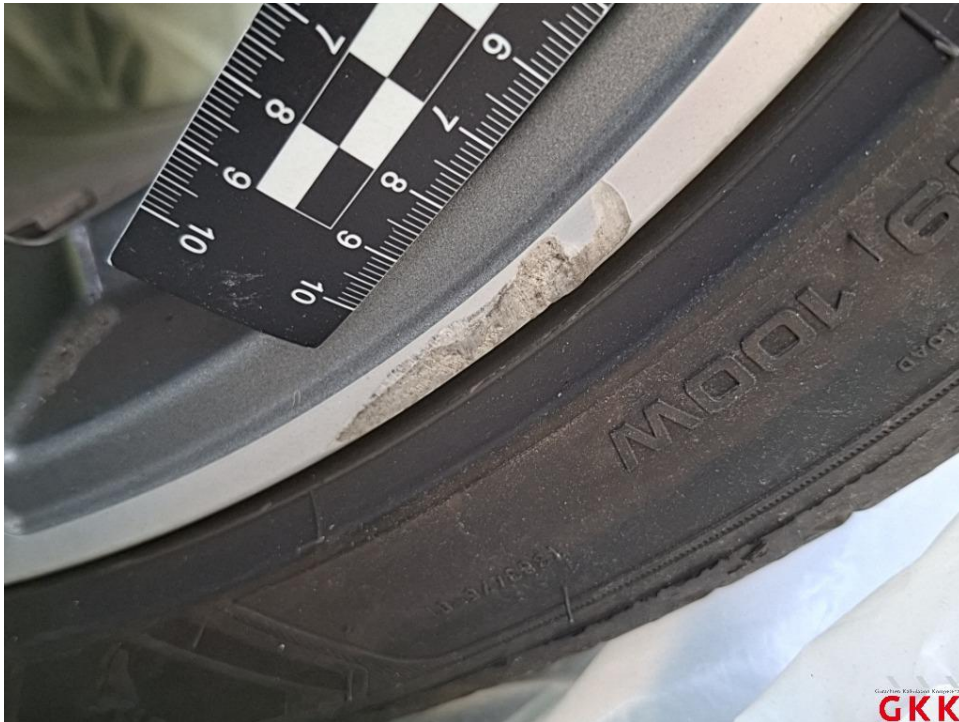
Bild 15. LM-Rad, 1 x beiliegend, Materialabtrag, ersetzen

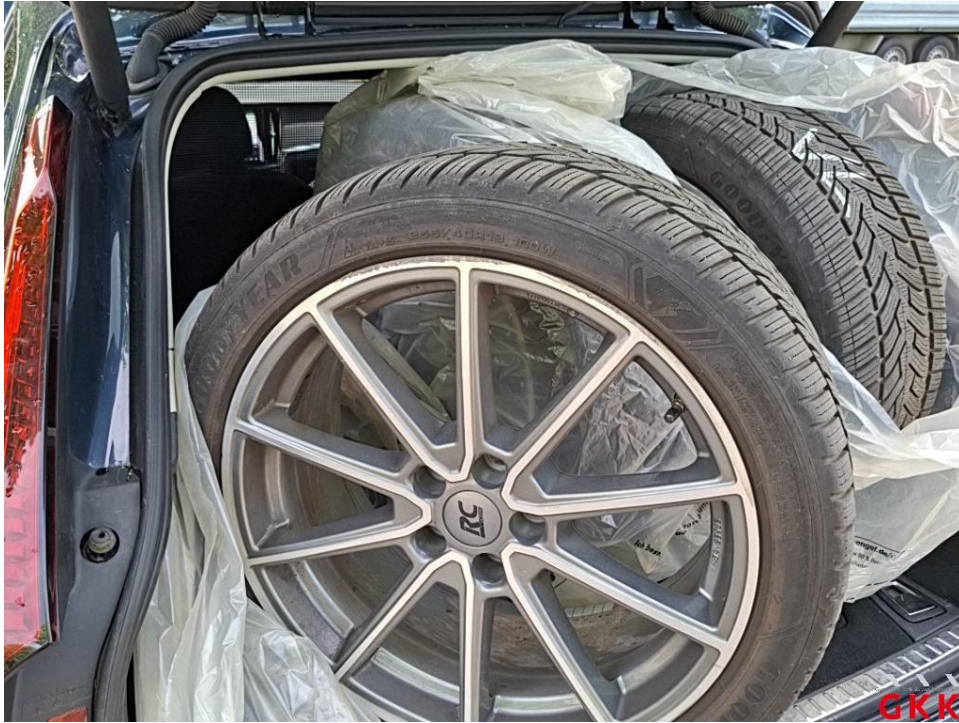
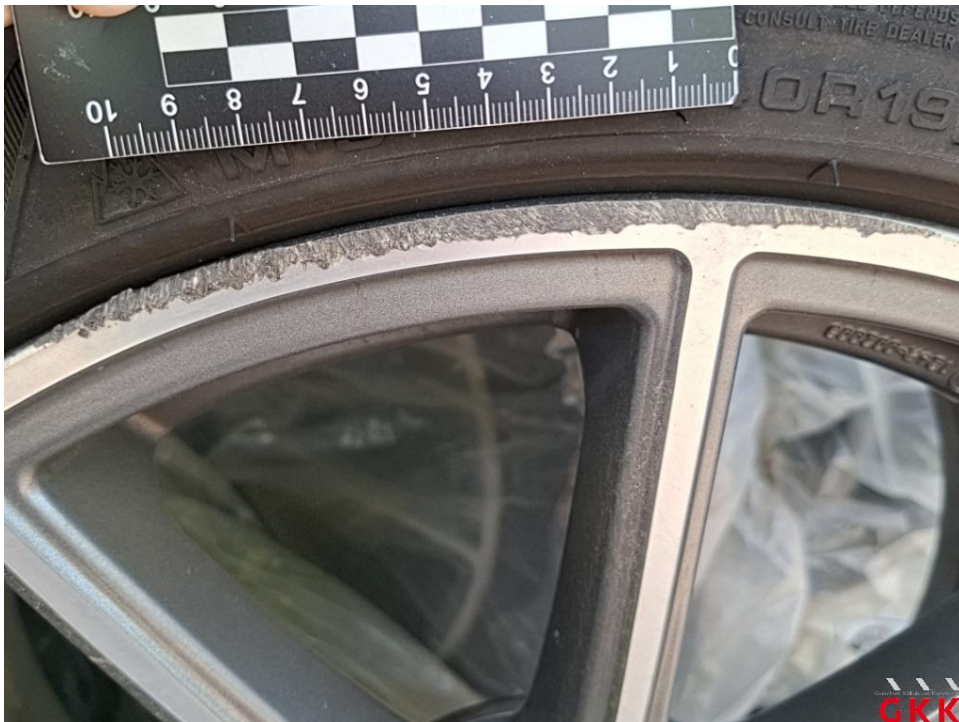
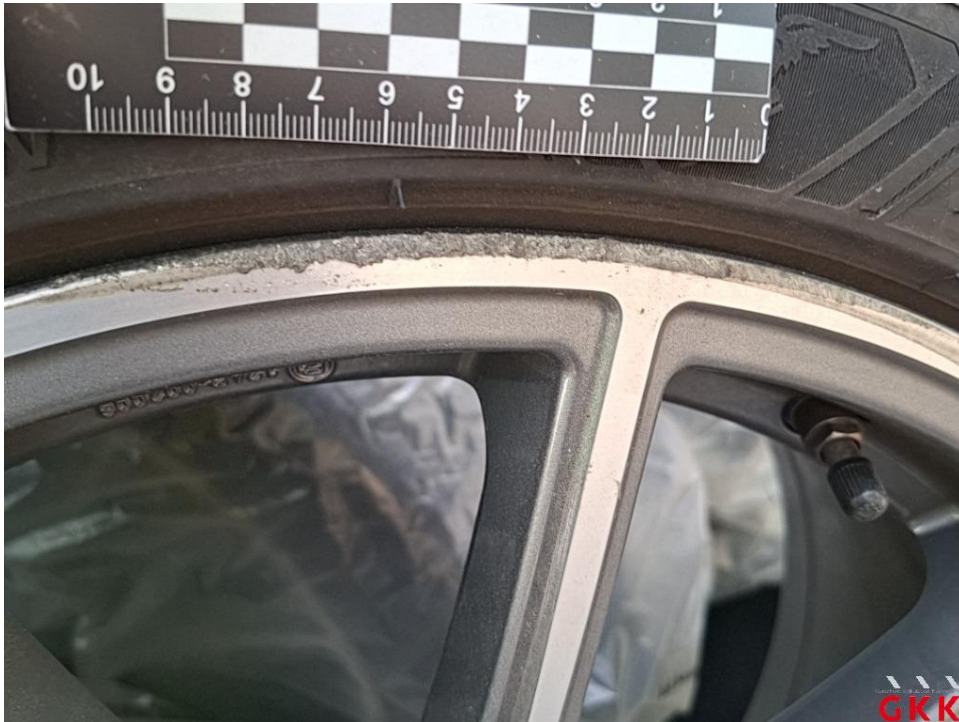
Zustand / Beschädigungen		
Front (Angaben ohne MwSt.)	Reparaturkosten	ÜDV
Stoßfänger vorne Spoiler -lackiert-, verkratzt, lackieren (Bild 27, Bild 28)	468,36 €	187,34 €
Motorhaube, verkratzt, lackieren (Bild 22, Bild 23)	458,40 €	183,36 €
Seite rechts (Angaben ohne MwSt.)	Reparaturkosten	ÜDV
Schweller rechts Abdeckung -lackiert-, beschädigt, ersetzen (Bild 24, Bild 25, Bild 26)	260,52 €	104,21 €
Heck (Angaben ohne MwSt.)	Reparaturkosten	ÜDV
Stoßfänger hinten Verkleidung -lackiert-, beschädigt, ersetzen (Bild 31, Bild 32, Bild 33)	1446,46 €	578,58 €
Reifen, Felgen, Radkappen (Angaben ohne MwSt.)	Reparaturkosten	ÜDV
LM-Rad vorne links, Materialabtrag, ersetzen (Bild 29, Bild 30)	532,00 €	532,00 €
LM-Rad 1 x beiliegend, Materialabtrag, ersetzen (Bild 12, Bild 13)	197,00 €	197,00 €
LM-Rad 1 x beiliegend, Materialabtrag, ersetzen (Bild 14, Bild 15, Bild 16)	197,00 €	197,00 €
LM-Rad 1 x beiliegend, Materialabtrag, ersetzen (Bild 17, Bild 18, Bild 19)	197,00 €	197,00 €

Bild 17. LM-Rad, 1 x beiliegend, Materialabtrag, ersetzen

Bild 18. LM-Rad, 1 x beiliegend, Materialabtrag, ersetzen

Bild 19. LM-Rad, 1 x beiliegend, Materialabtrag, ersetzen

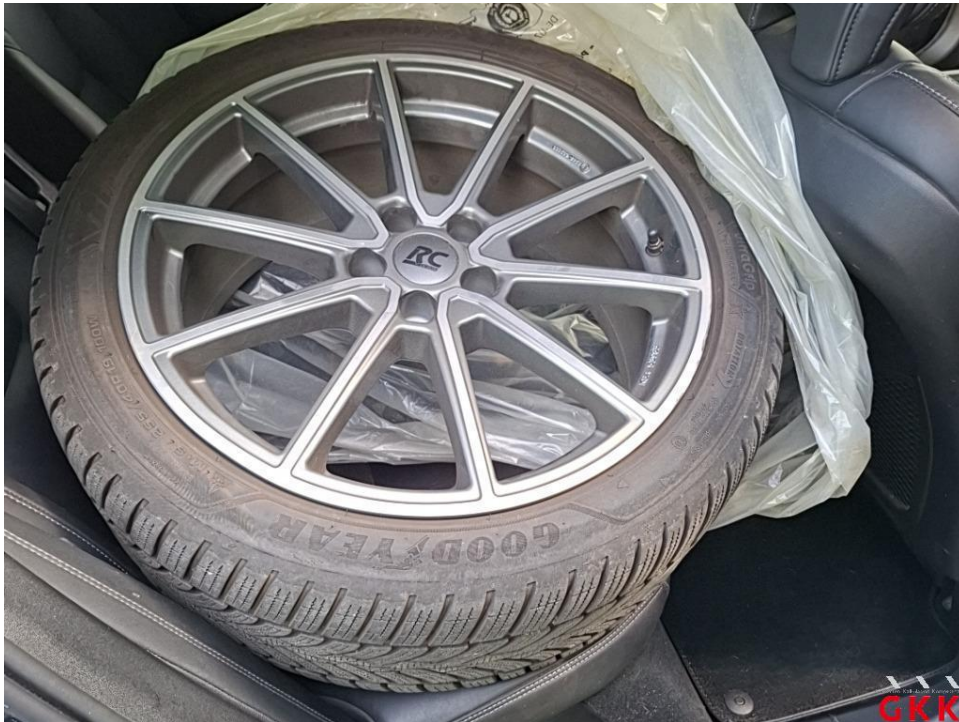
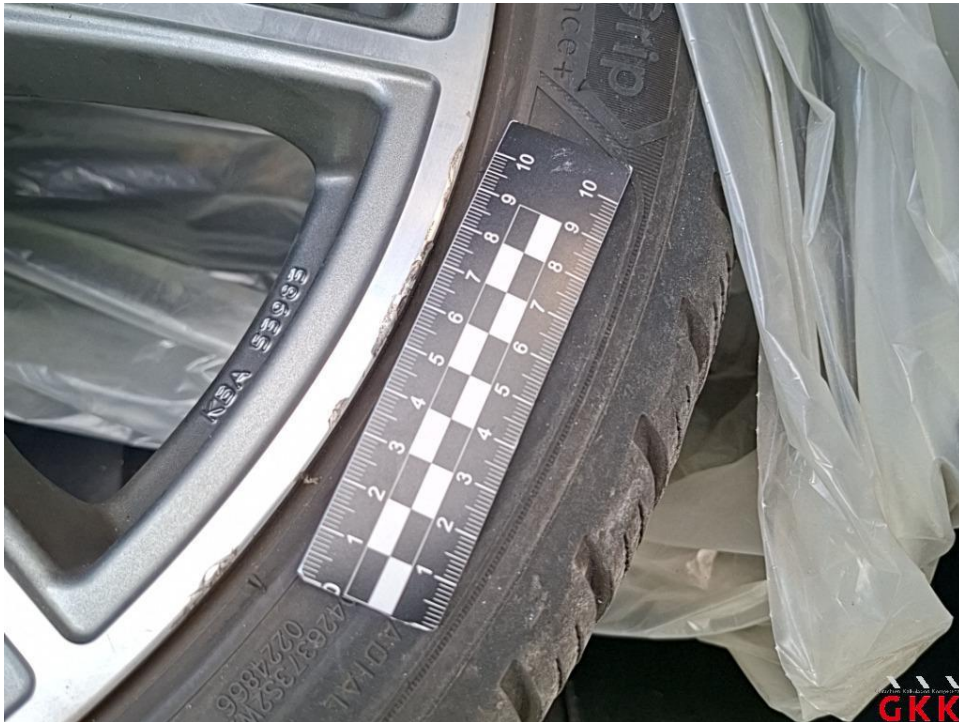
LM-Rad 1 x beiliegend, Materialabtrag, ersetzen (Bild 20, Bild 21)	197,00 €	197,00 €

Bild 20. LM-Rad, 1 x beiliegend, Materialabtrag, ersetzen

Bild 21. LM-Rad, 1 x beiliegend, Materialabtrag, ersetzen

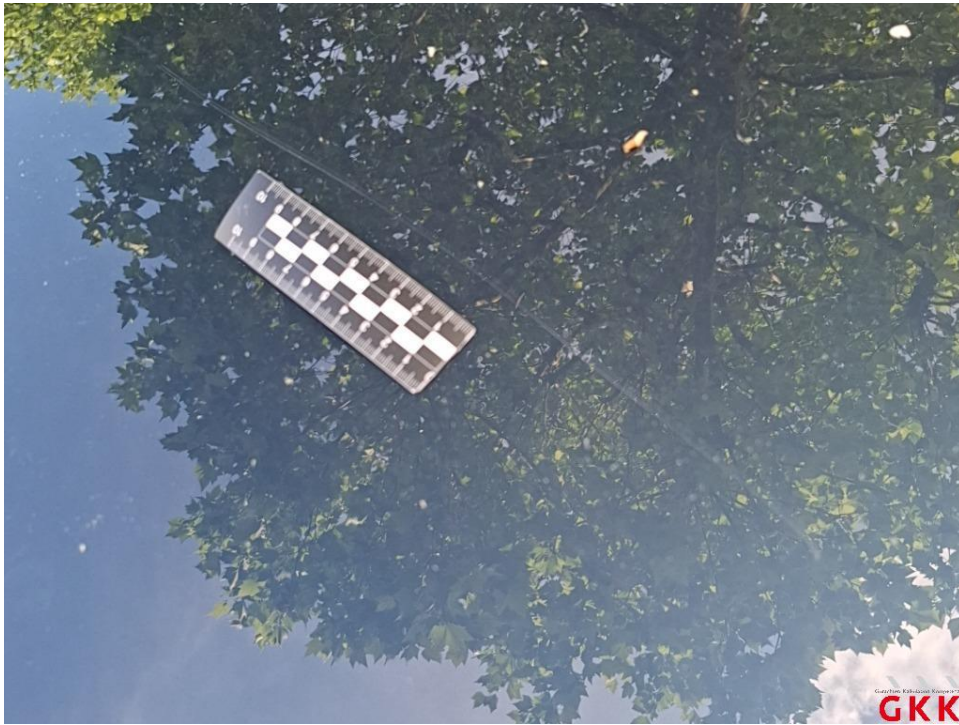
Bild 22. Motorhaube, verkratzt, lackieren

Bild 23. Motorhaube, verkratzt, lackieren

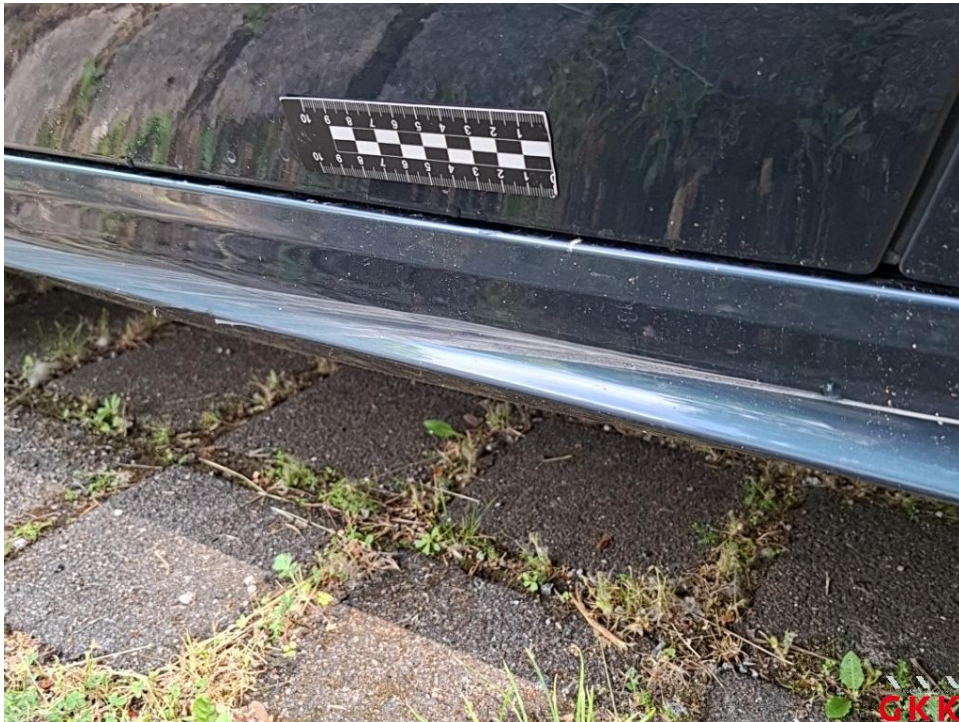
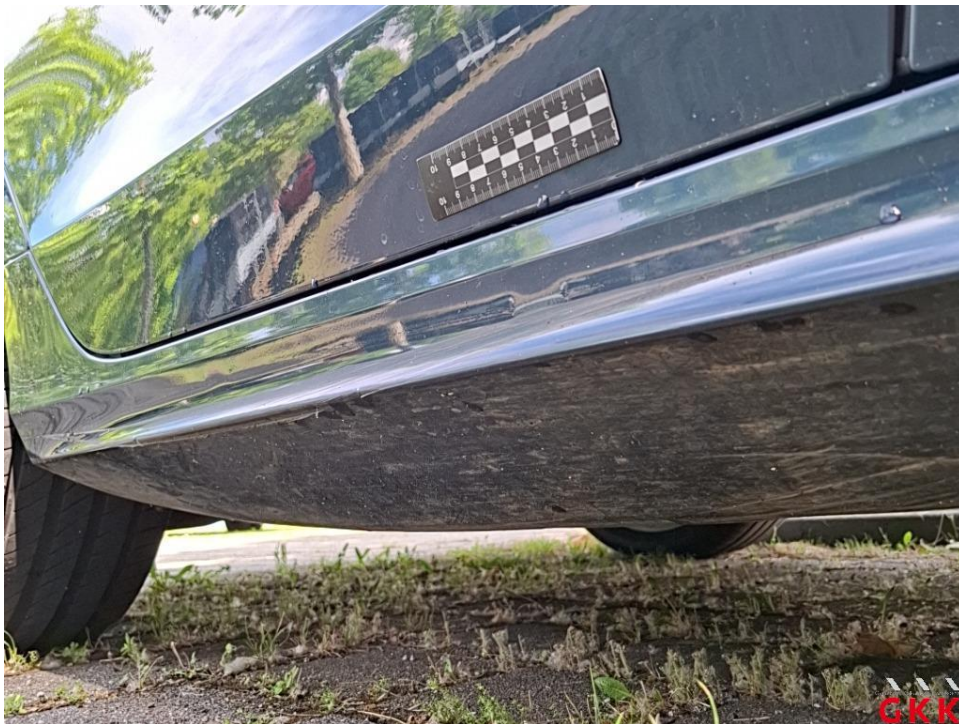
Bild 24. Schweller rechts, Abdeckung -lackiert-, beschädigt, ersetzen

Bild 25. Schweller rechts, Abdeckung -lackiert-, beschädigt, ersetzen

Bild 26. Schweller rechts, Abdeckung -lackiert-, beschädigt, ersetzen

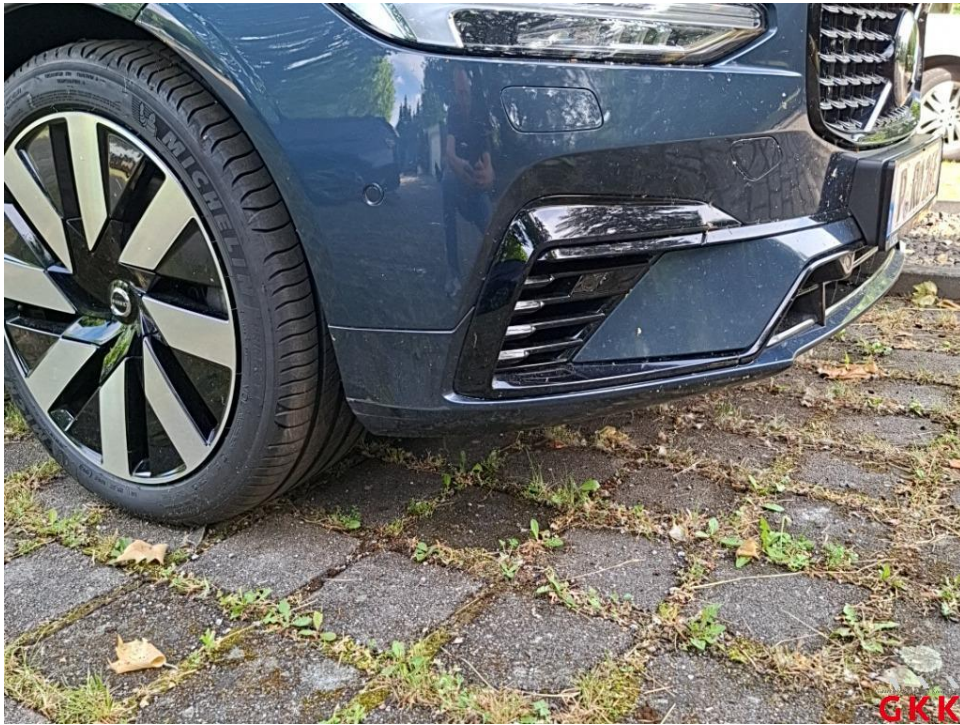
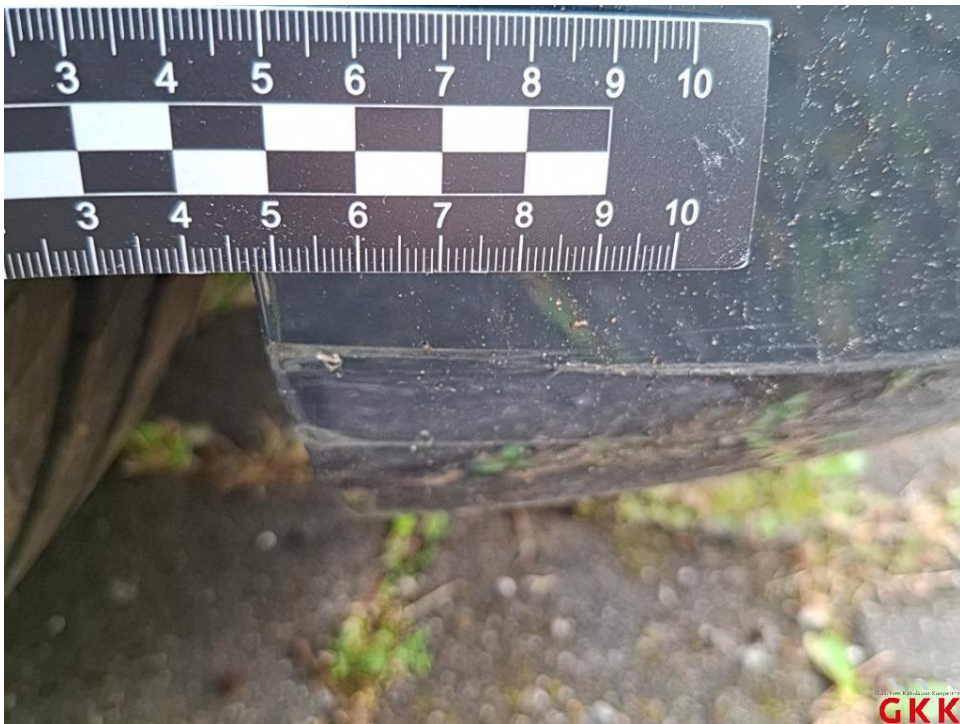
Bild 27. Stoßfänger vorne, Spoiler -lackiert-, verkratzt, lackieren

Bild 28. Stoßfänger vorne, Spoiler -lackiert-, verkratzt, lackieren

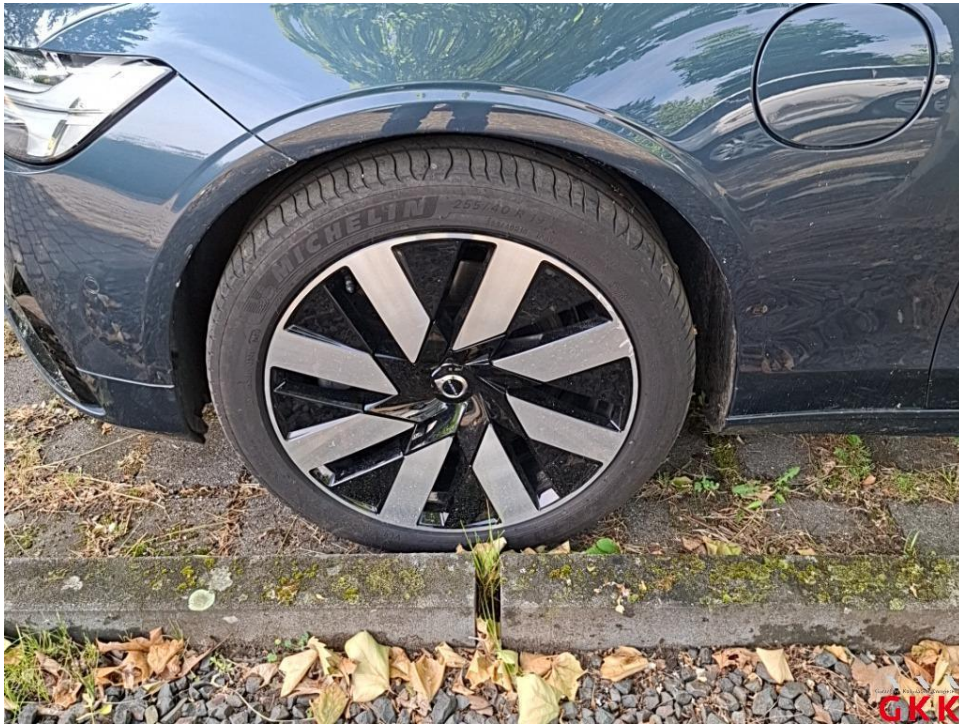
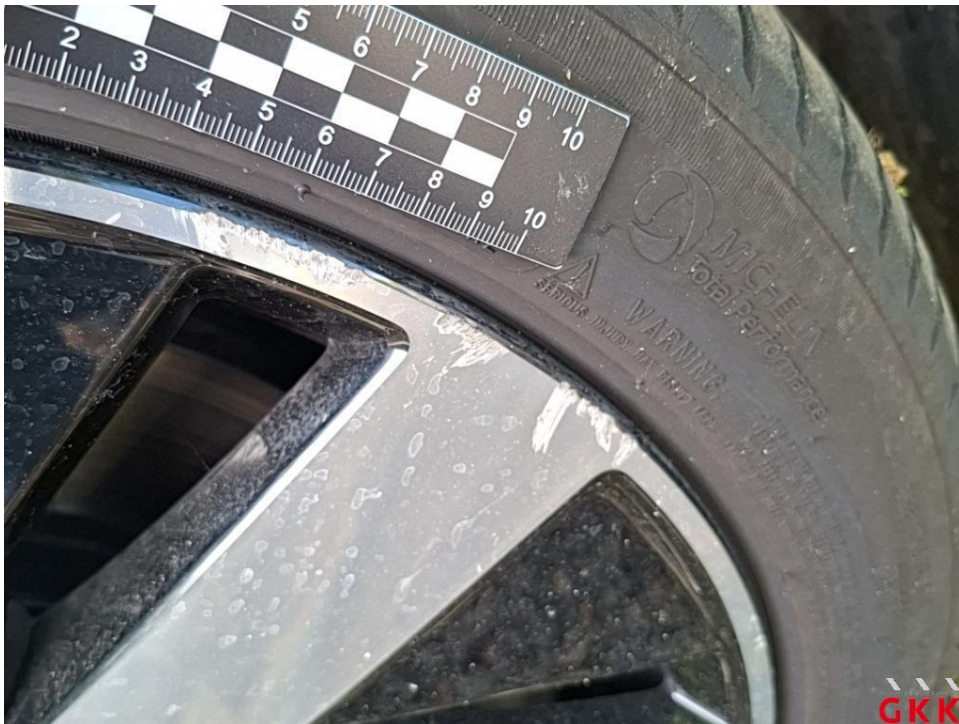
Bild 29. LM-Rad, vorne links, Materialabtrag, ersetzen

Bild 30. LM-Rad, vorne links, Materialabtrag, ersetzen

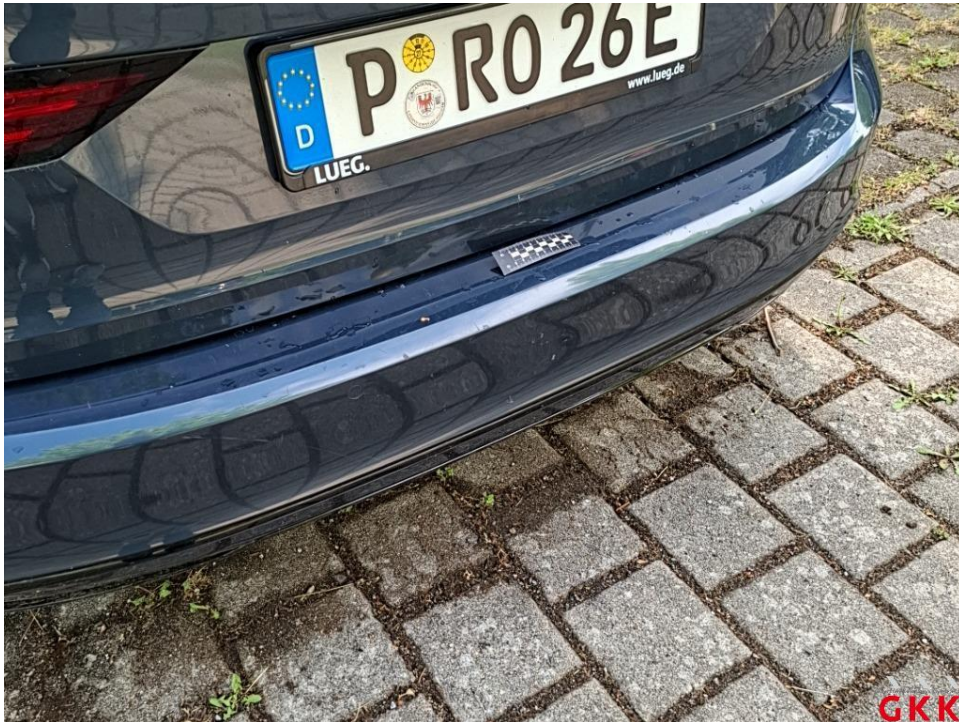
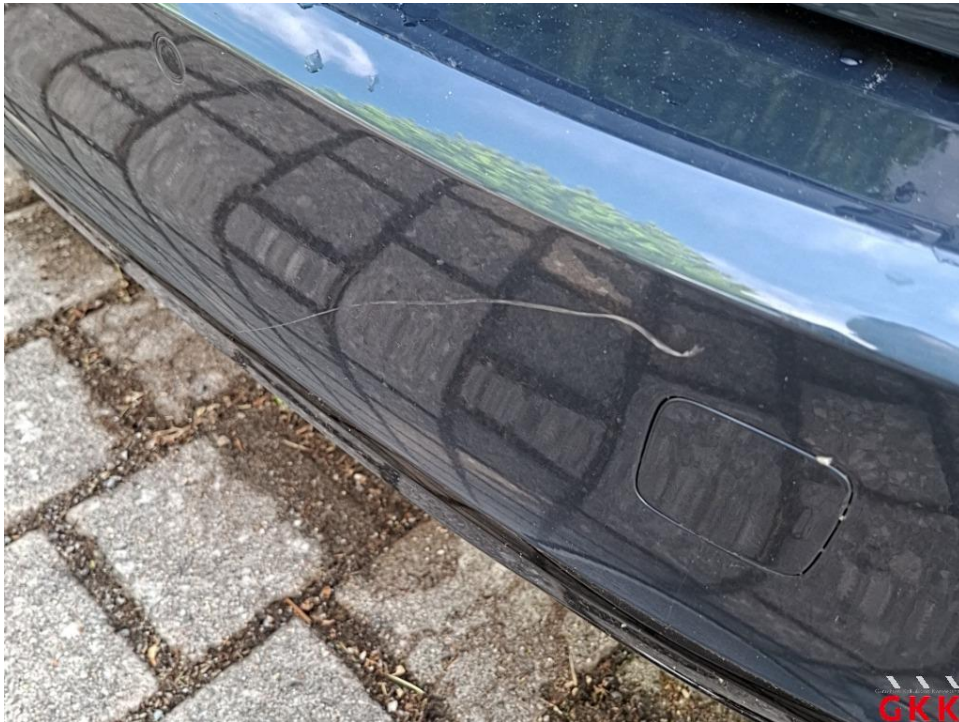
Bild 31. Stoßfänger hinten, Verkleidung -lackiert-, beschädigt, ersetzen

Bild 32. Stoßfänger hinten, Verkleidung -lackiert-, beschädigt, ersetzen

Bild 33. Stoßfänger hinten, Verkleidung -lackiert-, beschädigt, ersetzen
