**Fahrzeug:** BMW i4 eDrive40 Schräghecklimousine5-türig 0 ccm 340 PS / 250 KW Elektrisch Automatik

## Zustandsbericht

**TÜV SÜD Auto Service GmbH**  
Römeräcker 1  
76351 Linkenheim - Hochstetten

Inspection date: 15 Jun 2026  
**Protocol number: 45933619**  
Delivery date: 15 Jun 2026

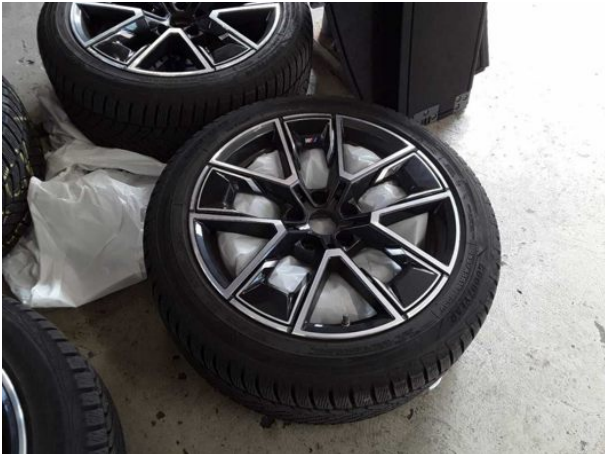
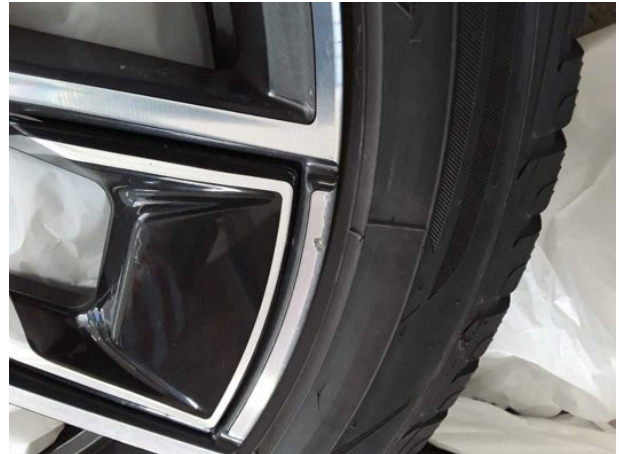
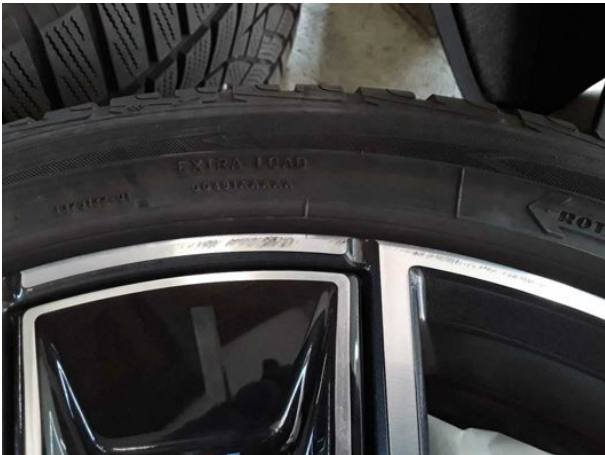
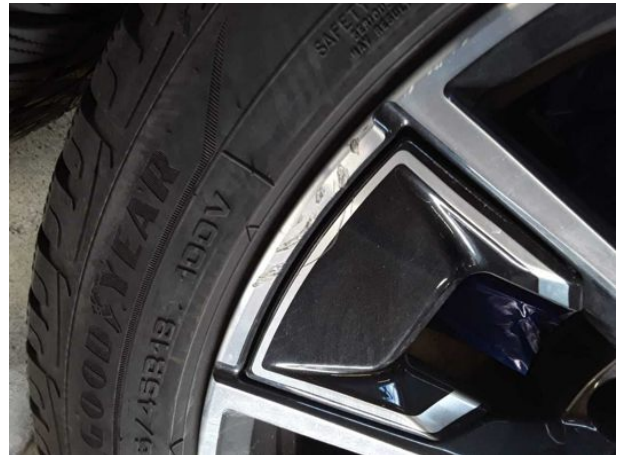
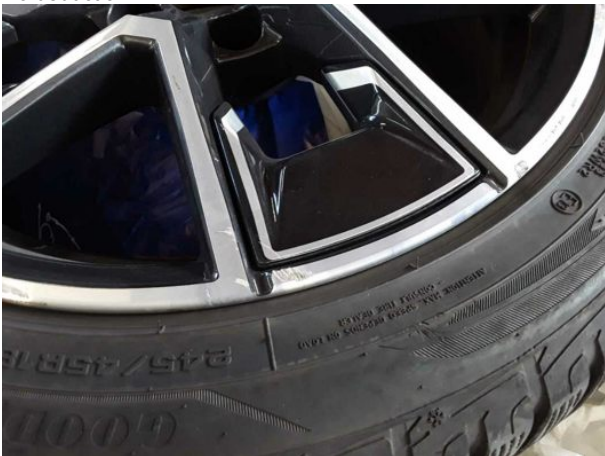
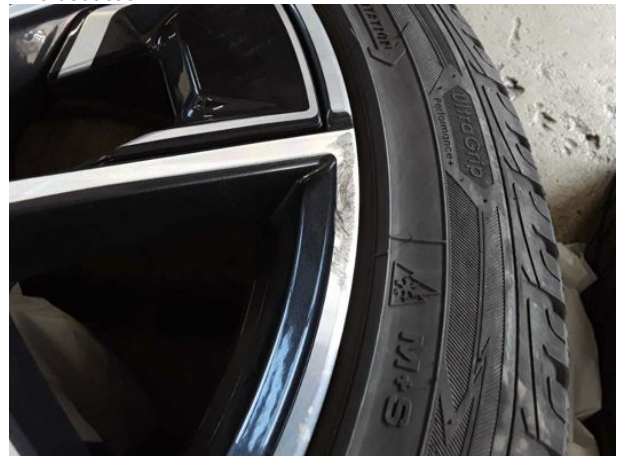
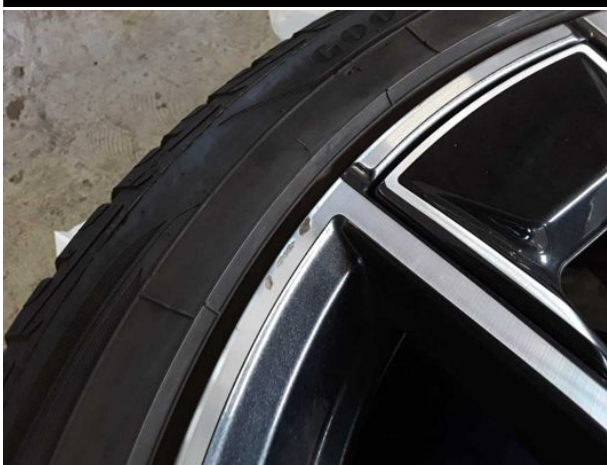
**Damage #1:** 2nd wheel set: Alloy rim set - complete - Scratched - No deduction

**Damage #1:** 2nd wheel set: Alloy rim set - complete - Scratch... - No deduction

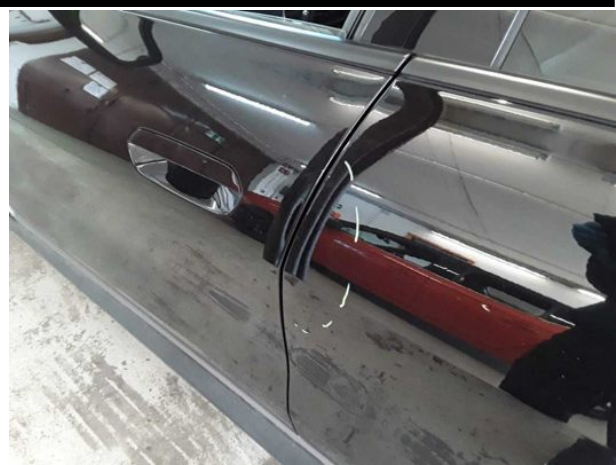
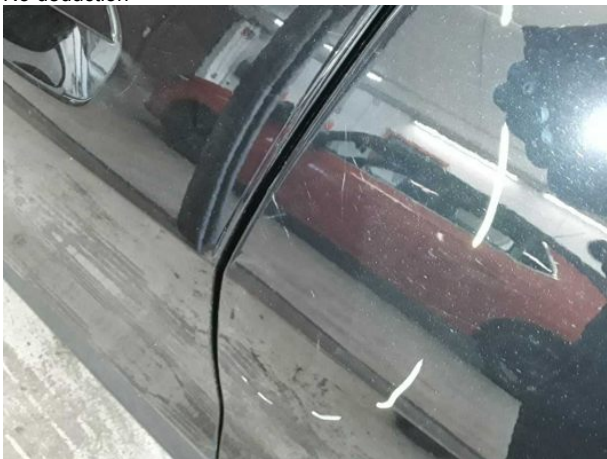
**Damage #2:** Door - rear left side: Door - Scratch(es) - Cover / polish

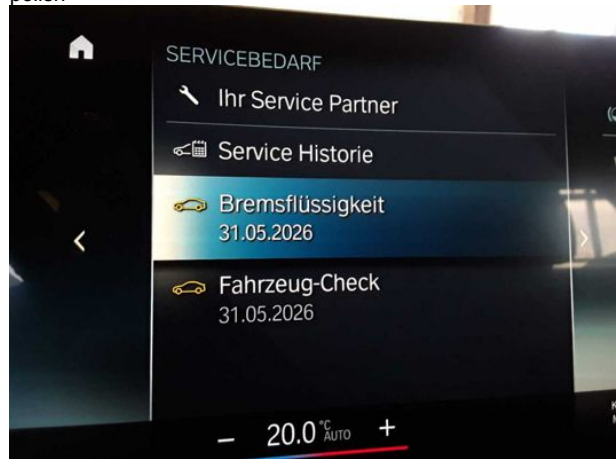
**Damage #3:** Braking system: Brake fluid - Due - Replace

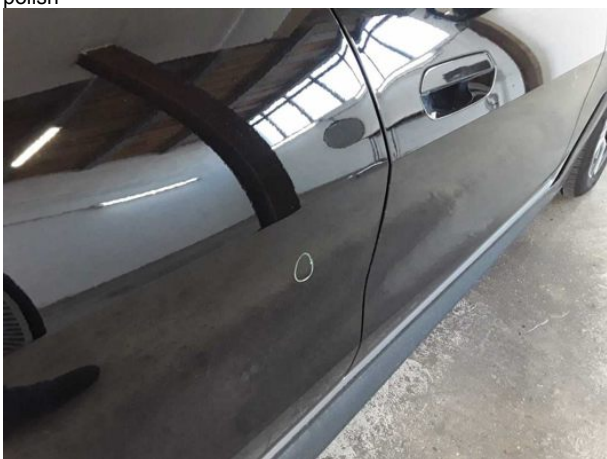
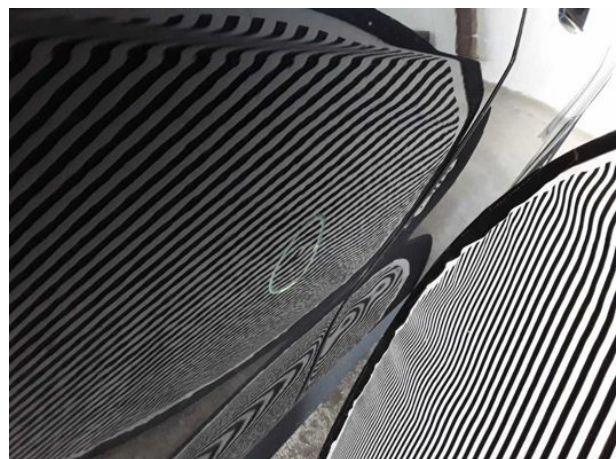
**Damage #4:** Door - rear right side: Door - dent(s) - Smooth repair work

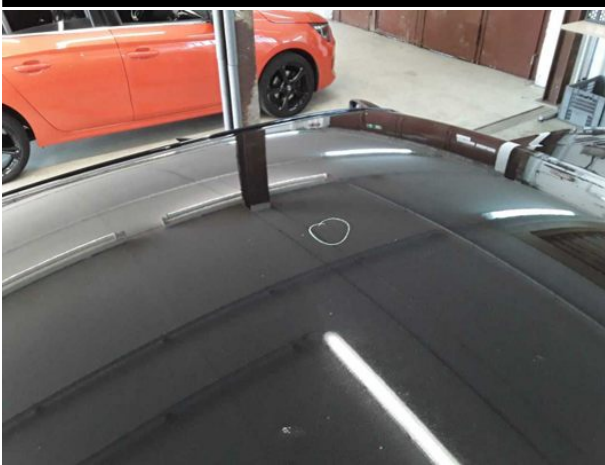
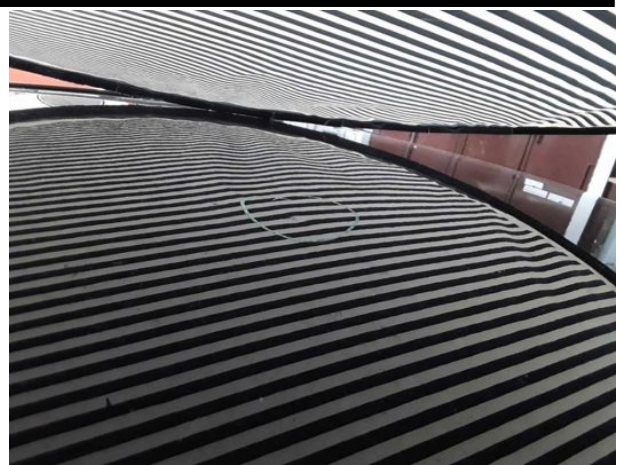
Damage #5: Roof: Roof - dent(s) - Smooth repair work

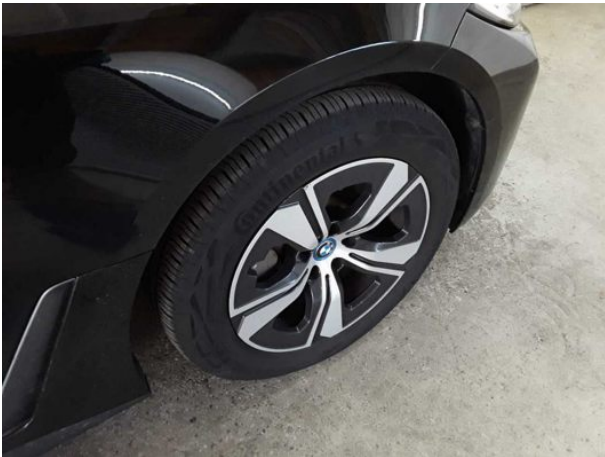
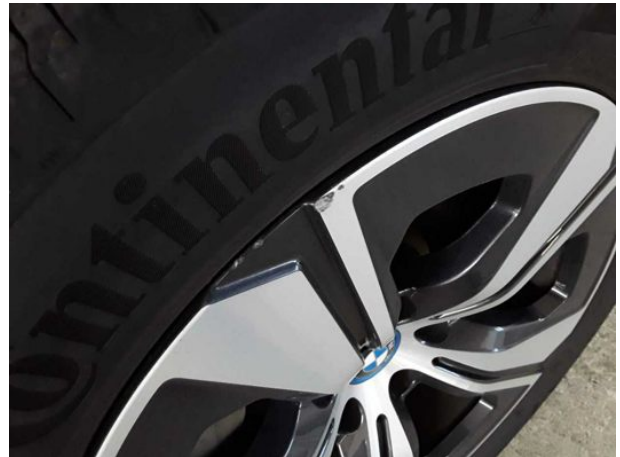
Damage #6: Wheel / tyres: Alloy rim - front right side - Scratched - Loss in value

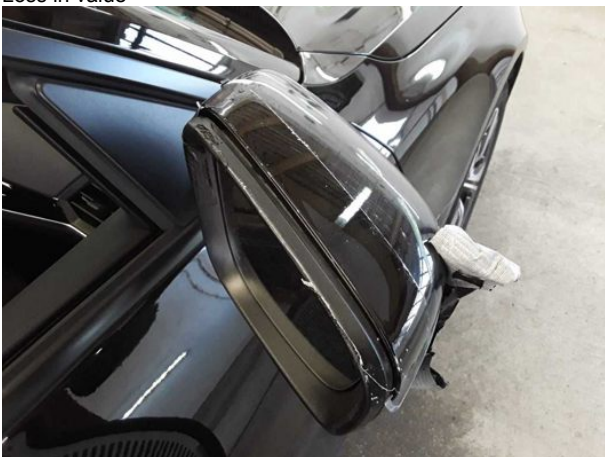
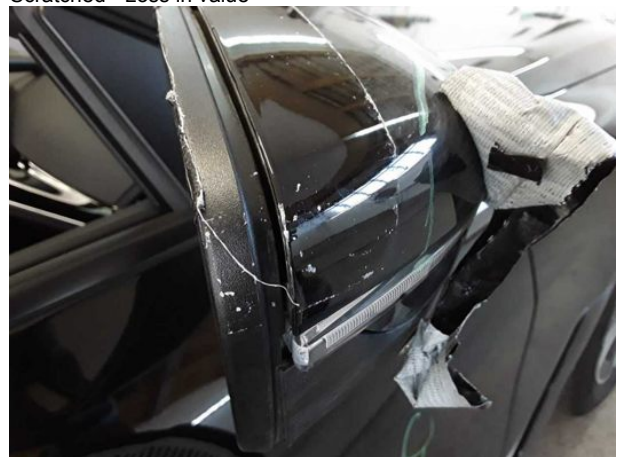
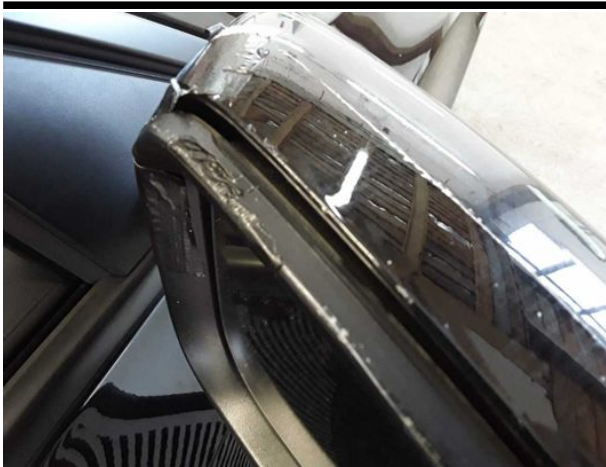
Damage #7: Wing mirror - right side: Cap - Damaged - Replace

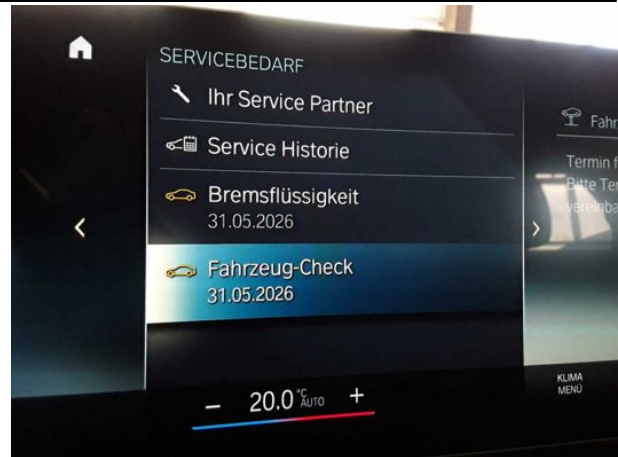
Damage #8: Misc.: Inspection / maintenance - Due - Replace

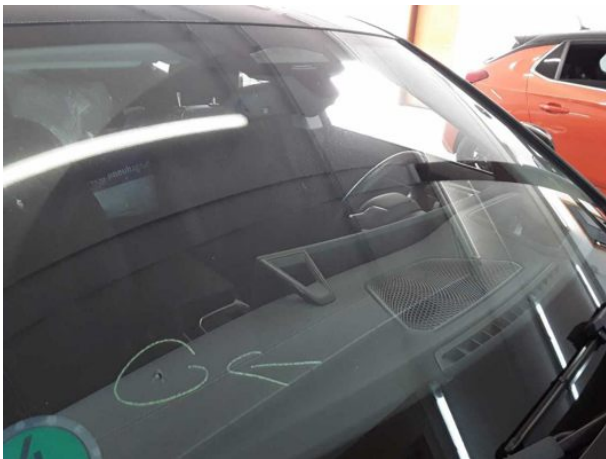
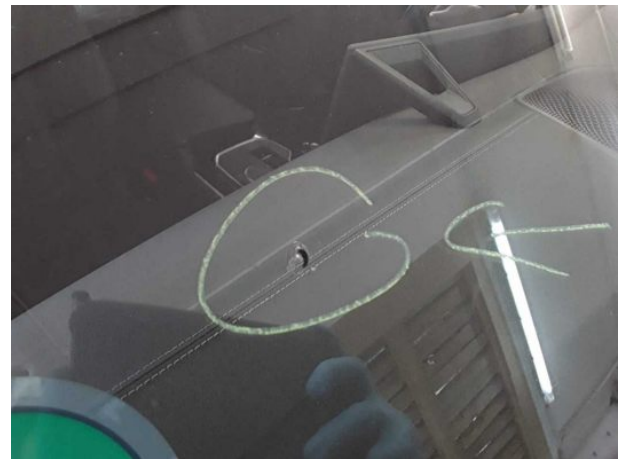
Damage #9: Vehicle glazing: Windscreen (Rissbildung) - Stone chips - Replace

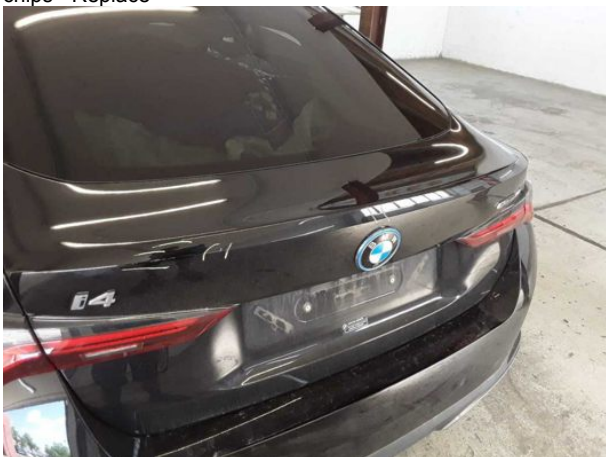
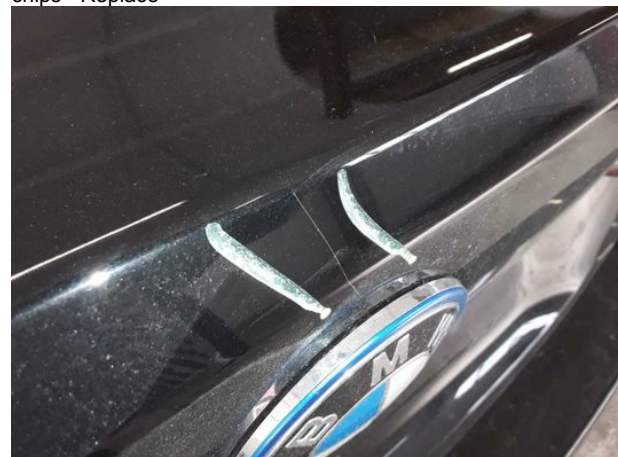
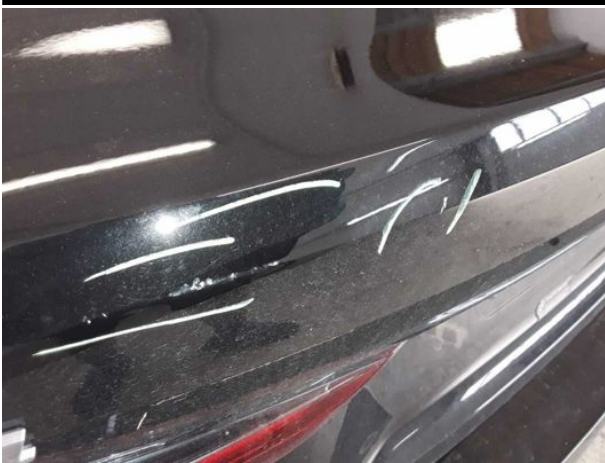
Damage #10: Boot lid / rear door: Boot lid - Scratched - Repair and paint

**Damage #10:** Boot lid / rear door: Boot lid - Scratched - Repair and paint

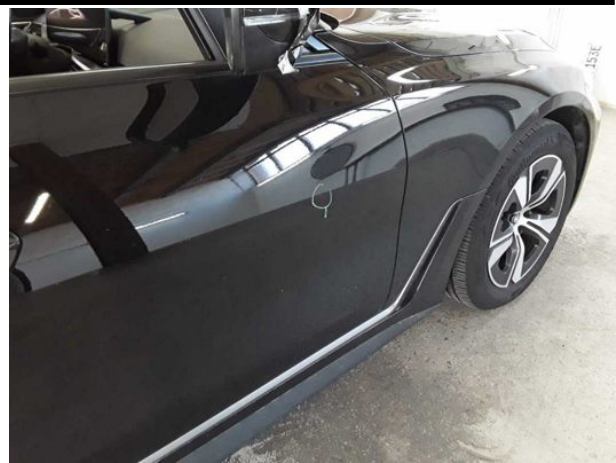
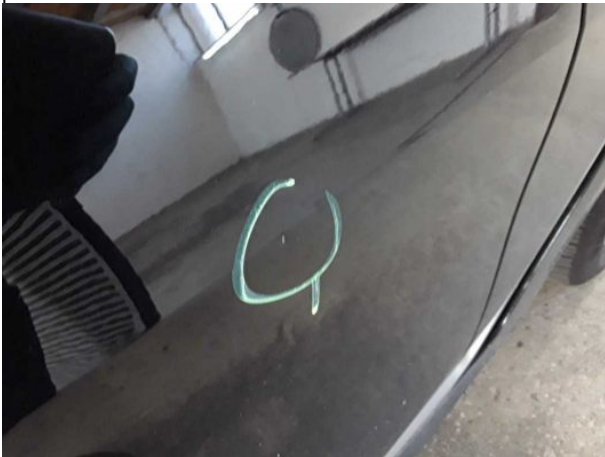
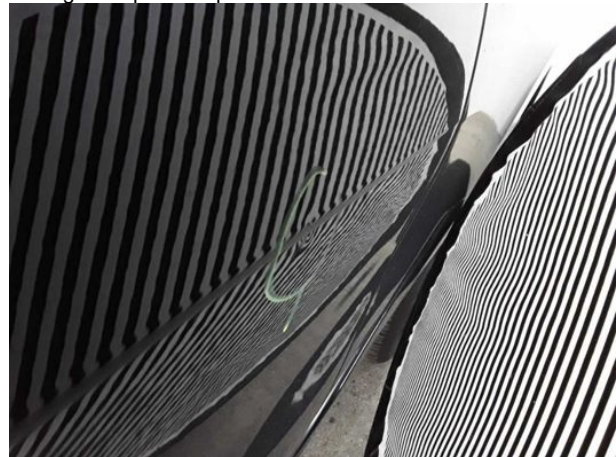
**Damage #11:** Door - front right side: Door - Dent / paintcoat damage - Repair and paint

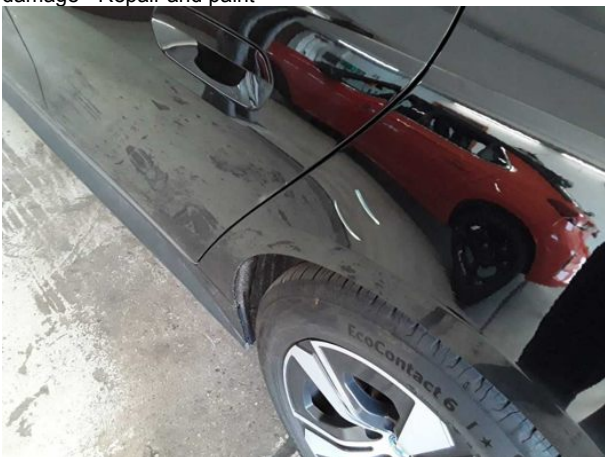
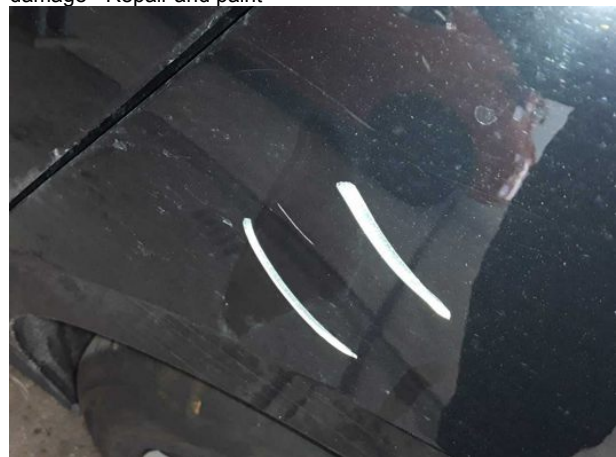
**Damage #12:** Side panel - rear left side: Side panel - Scratched - Repair and paint

**Damage #12:** Side panel - rear left side: Side panel - Scratch... - Repair and paint

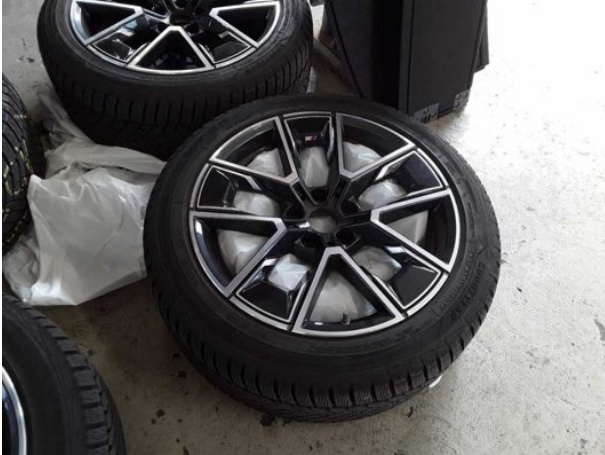
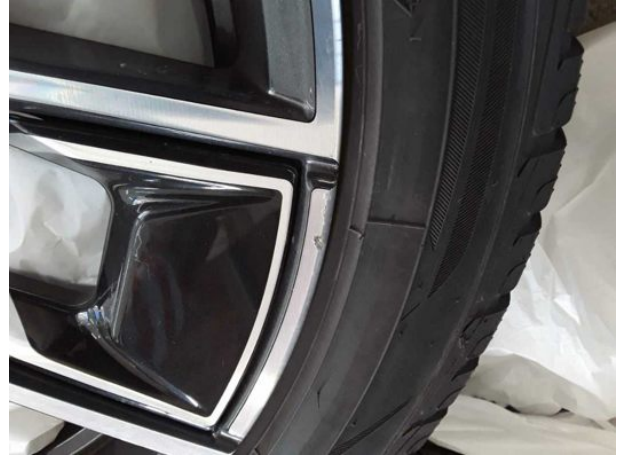
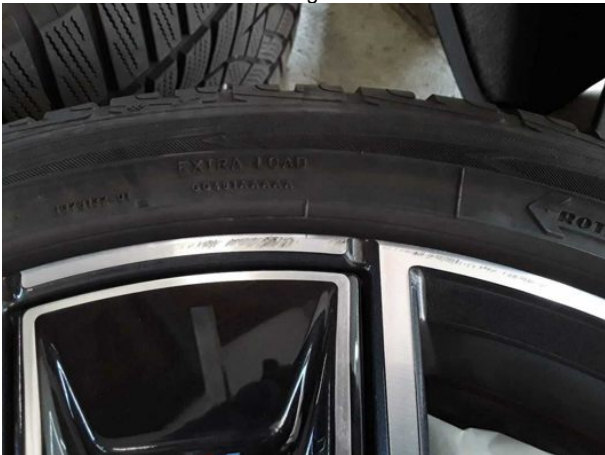
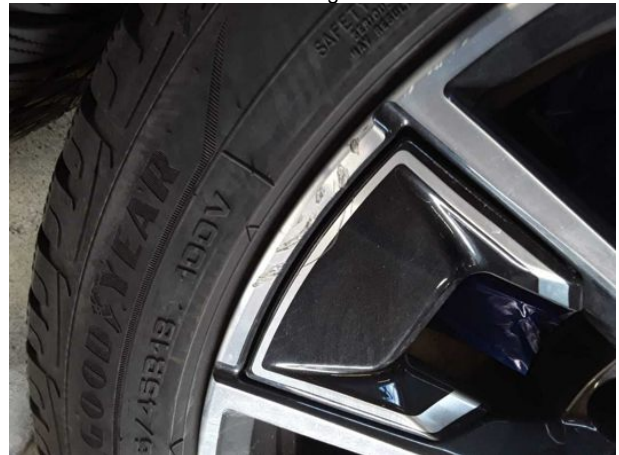
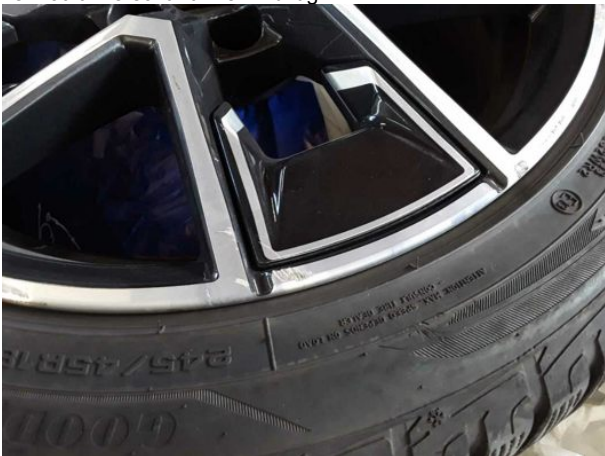
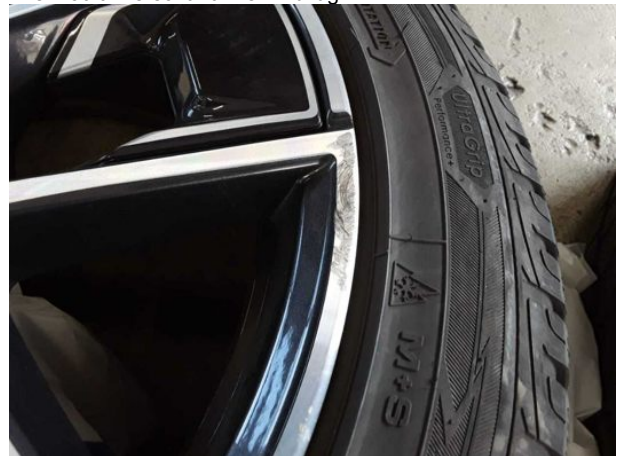
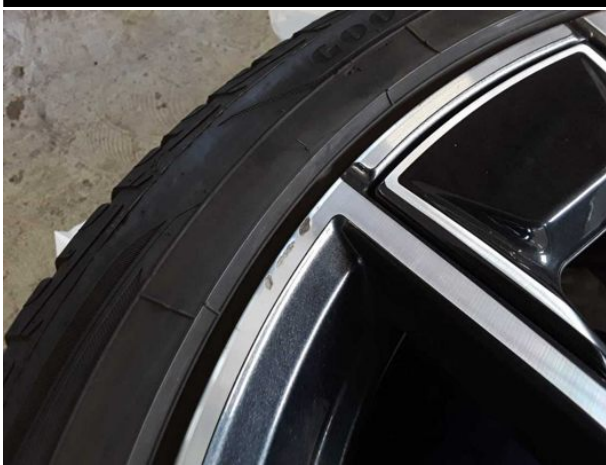
**Beschädigung #1:** 2.Radsatz: Leichtmetallfelgensatz komplett - verkratzt / verschürft - kein Abzug

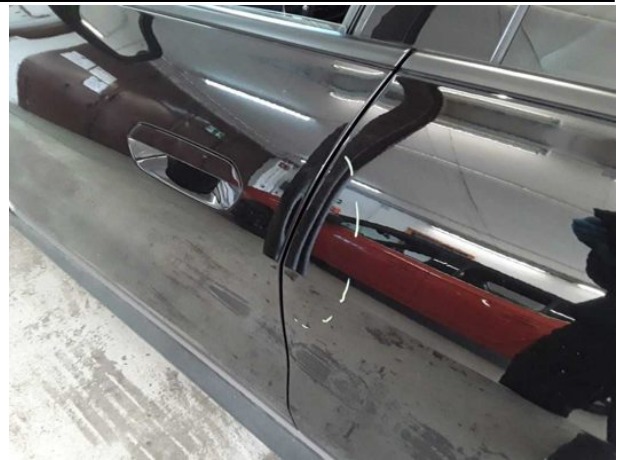
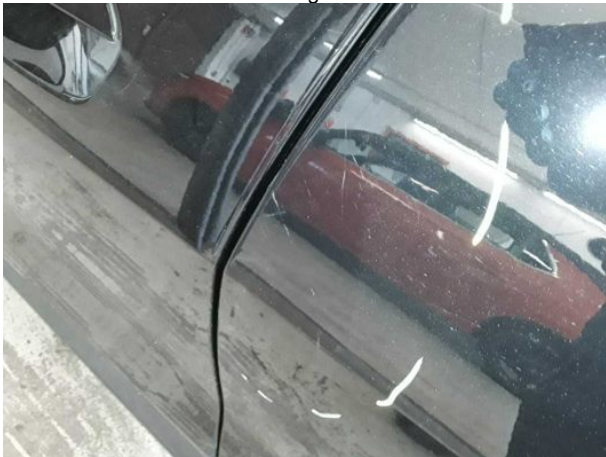
**Beschädigung #2:** Tür hinten links: Tür - Kratzer - auslegen / polieren

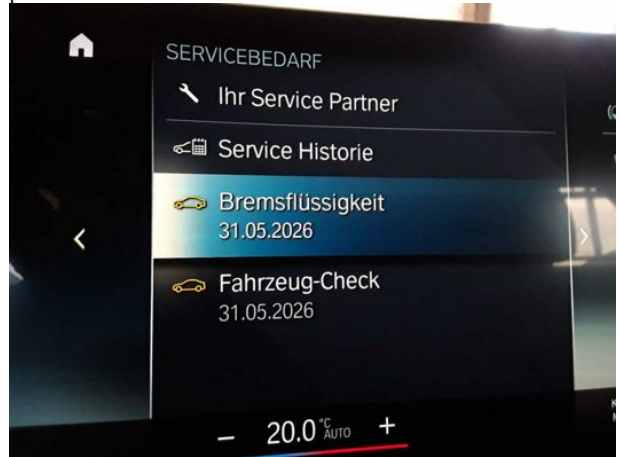
**Beschädigung #3:** Bremsanlage: Bremsflüssigkeit - fällig - erneuern

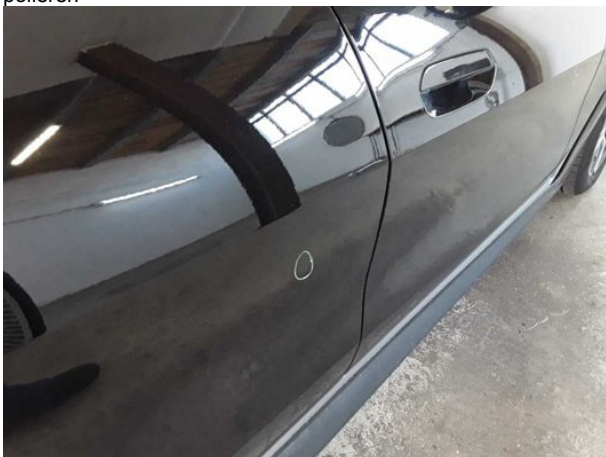
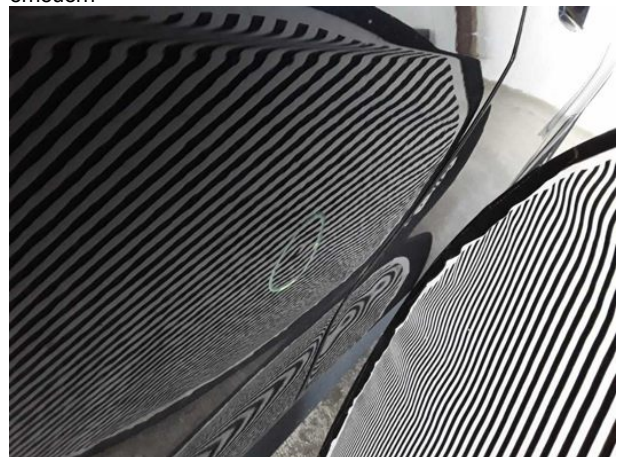
**Beschädigung #4:** Tür hinten rechts: Tür - Delle(n) - sanft instandsetzen

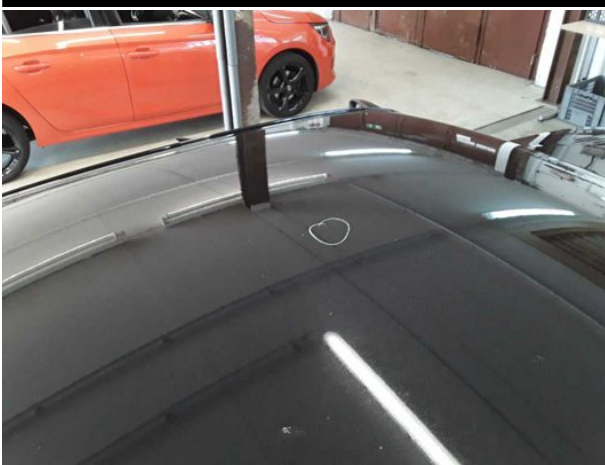
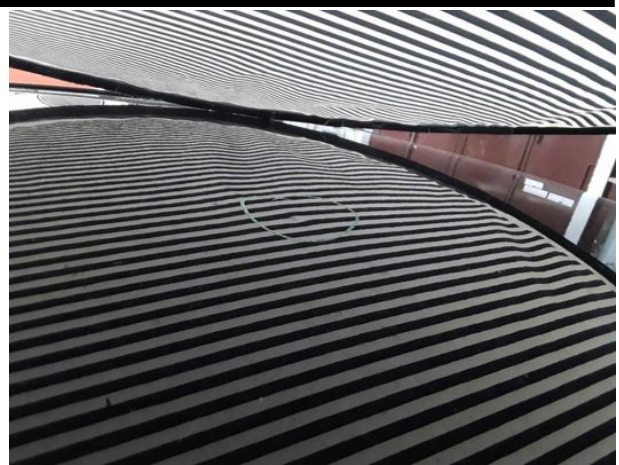
**Beschädigung #5:** Fahrzeugdach: Dach - Delle(n) - sanft instandsetzen

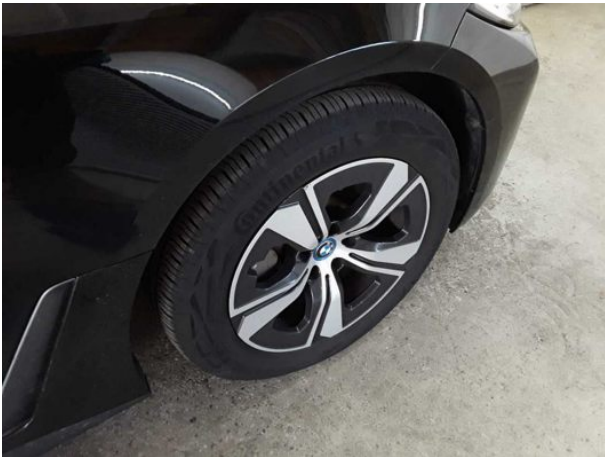
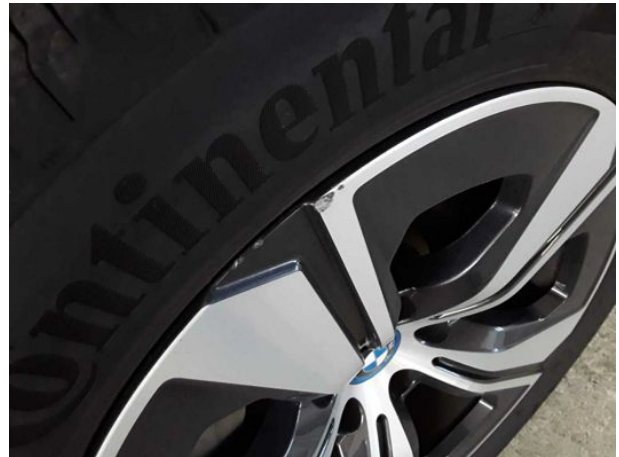
**Beschädigung #6:** Rad/Reifen: Leichtmetallfelge vorn rechts - verkratzt / verschürft - Wertminderung

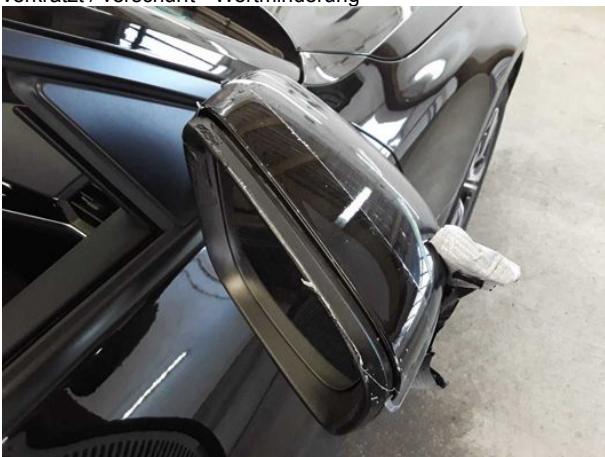
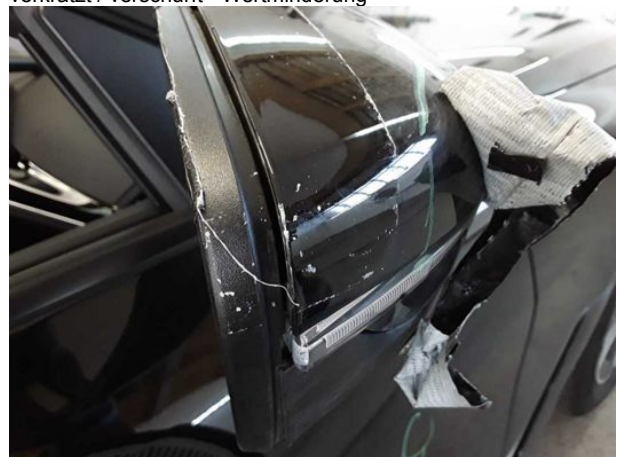
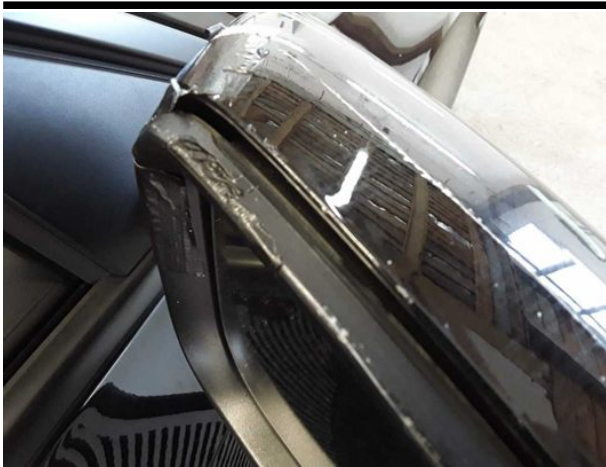
**Beschädigung #7:** Außenspiegel rechts: Abdeckkappe - beschädigt - erneuern

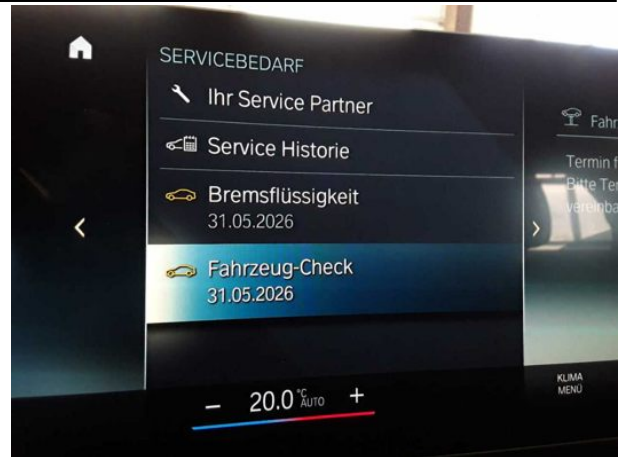
**Beschädigung #8:** Sonstiges: Inspektion/Wartung - fällig - erneuern

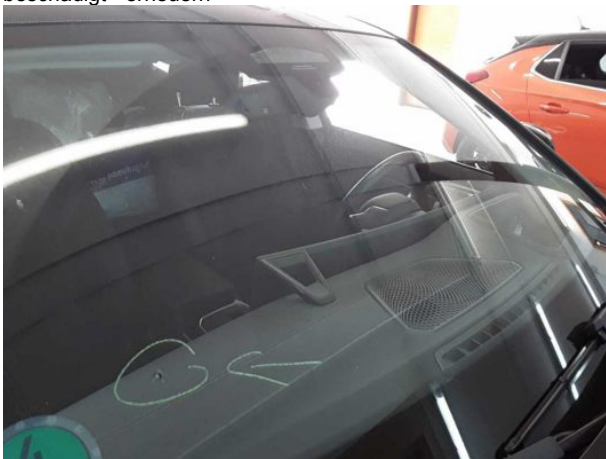
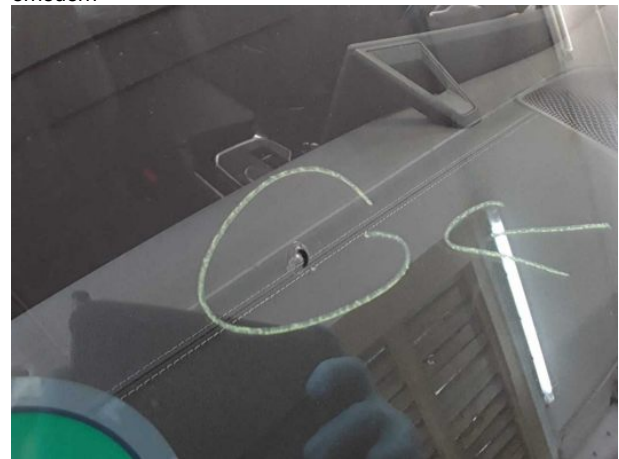
**Beschädigung #9:** Verglasung: Frontscheibe (Rissbildung) - Steinschlag - erneuern

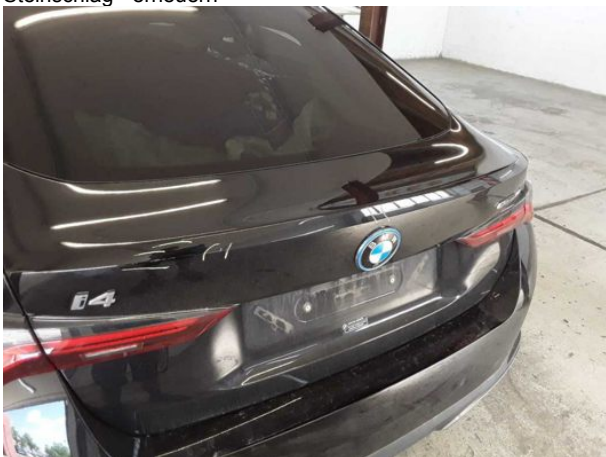
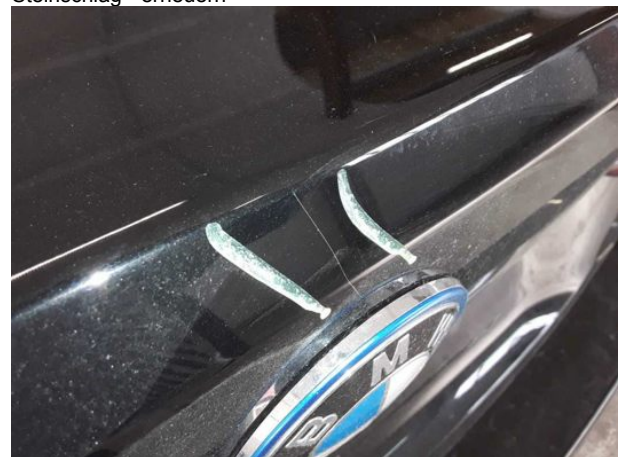
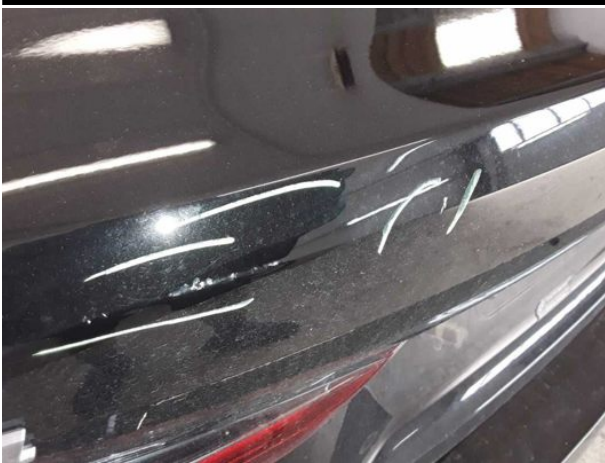
**Beschädigung #10:** Heckklappe/-tür: Heckklappe - verkratzt / verschürft - instandsetzen und lackieren

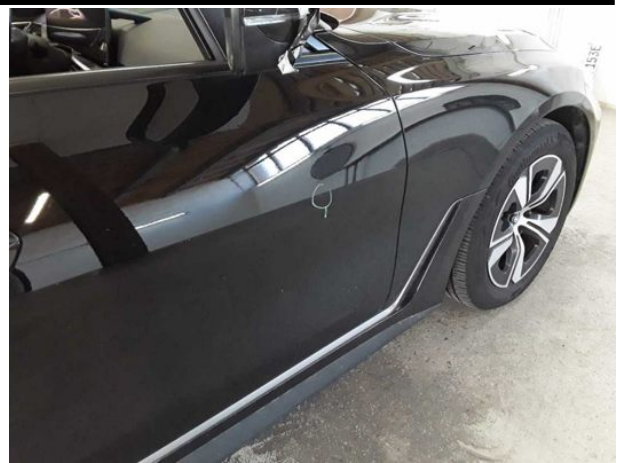
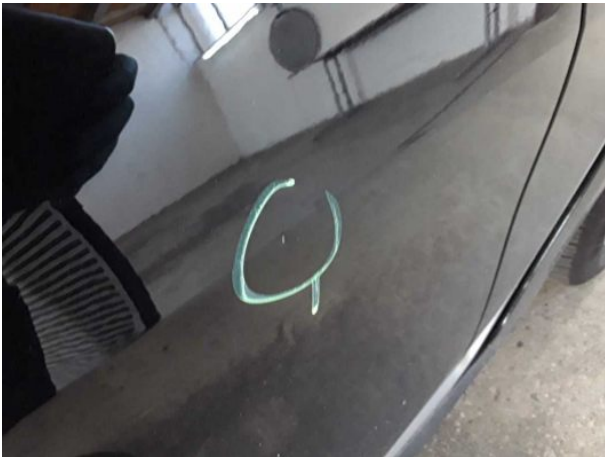
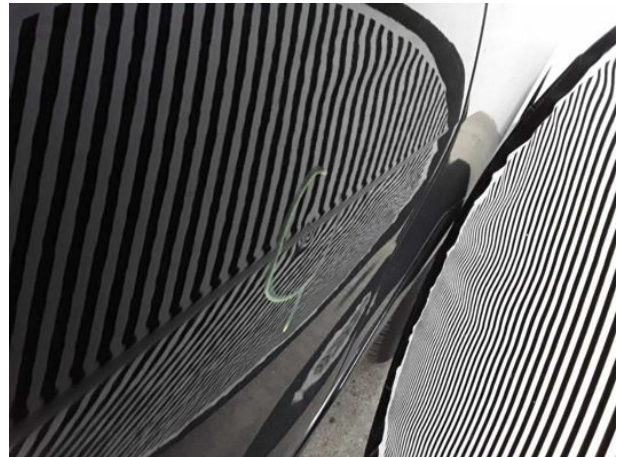
**Beschädigung #11:** Tür vorn rechts: Tür - Delle / Lackschaden - instandsetzen und lackieren

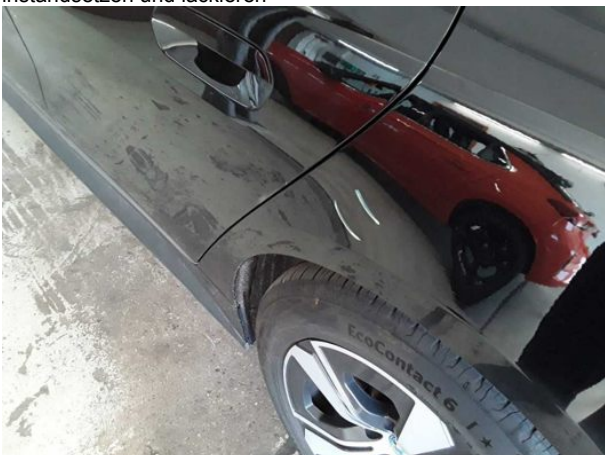
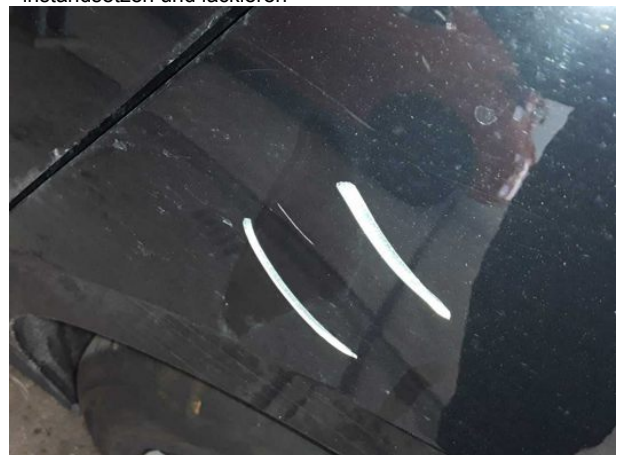
**Beschädigung #12:** Seitenwand links: Seitenwand - verkratzt / verschürft - instandsetzen und lackieren
