# Zustandsbericht

Protokollnummer: 45765206  
Auftrags-Nr / Referenz: 20095050  
Besichtigungsdatum: 21.05.2026

| Hersteller / Modell | Volvo V90 T8 Recharge AWD Ultimate Dark | | |
| Kennzeichen | HH-H 8017E | Fahrgestellnummer | YV1PWH5V5P1193065 |

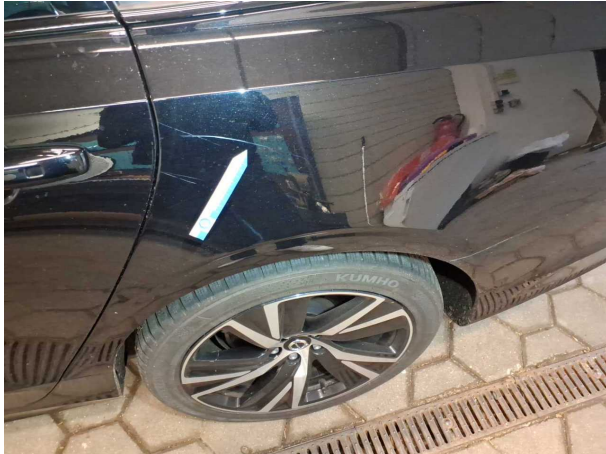
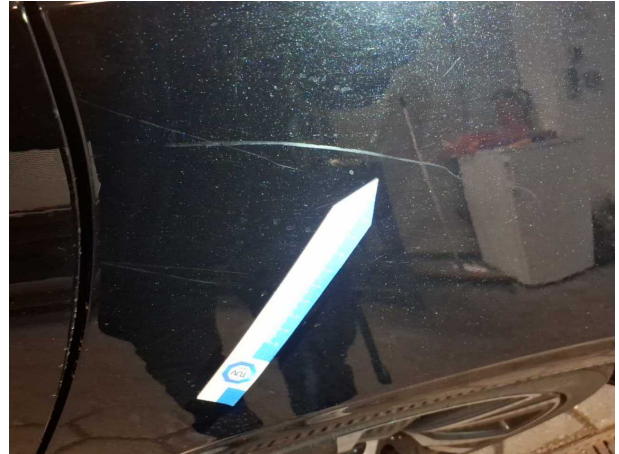
| Nr. | Bauteilgruppe | Beschreibung |
|---|---|---|
| 1 | Seitenwand links | Seitenwand - Kratzer - auslegen / polieren |

**Beschädigung #1:** Seitenwand links: Seitenwand - Kratzer - auslege...  
polieren

**Beschädigung #1:** Seitenwand links: Seitenwand - Kratzer -  
auslegen / polieren

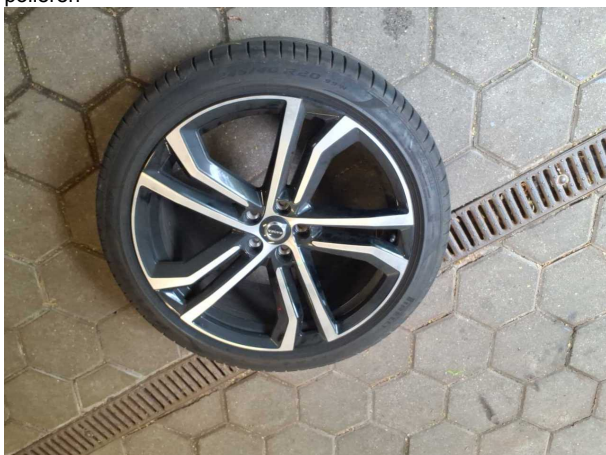
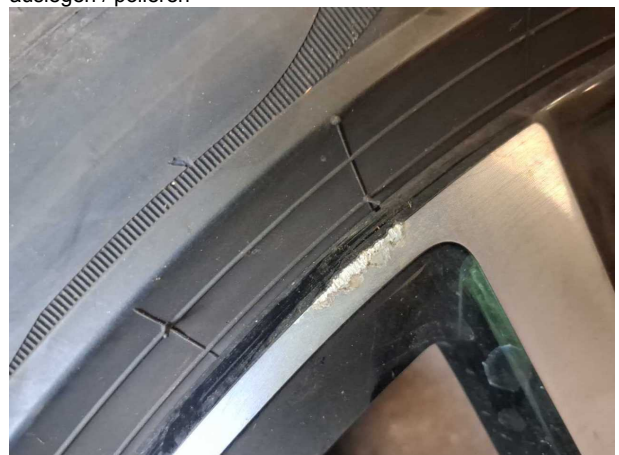
| Nr. | Bauteilgruppe | Beschreibung |
|---|---|---|
| 2 | 2.Radsatz | 1 Leichtmetallfelge (Sommer) - verkratzt / verschürft - Wertminderung |

**Beschädigung #2:** 2.Radsatz: 1 Leichtmetallfelge (Sommer) -  
verkratzt / verschürft - Wertminderung

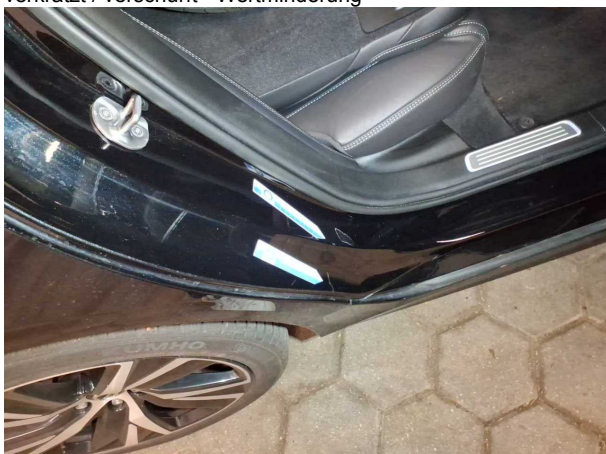
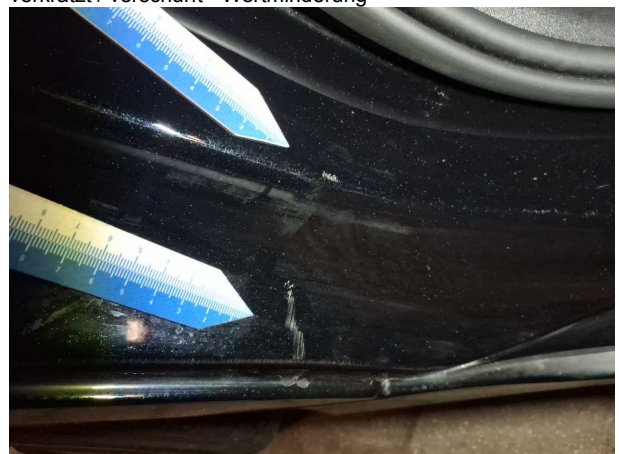
| Nr. | Bauteilgruppe | Beschreibung |
|---|---|---|
| 3 | Seitenwand rechts | Einstieg - verkratzt / verschürft - Smart Repair |

**Beschädigung #3:** Seitenwand rechts: Einstieg - verkratzt / verschürft...  
Smart Repair

**Beschädigung #3:** Seitenwand rechts: Einstieg - verkratzt /  
verschürft - Smart Repair

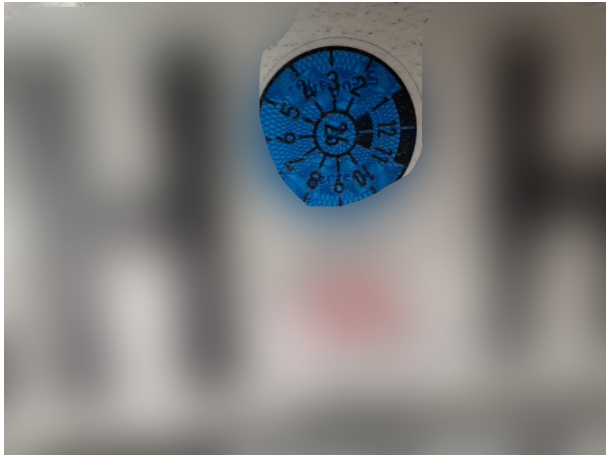
| Nr. | Bauteilgruppe | Beschreibung |
|---|---|---|
| 4 | Sonstiges | Hauptuntersuchung - abgelaufen - durchführen |

**Beschädigung #4:** Sonstiges: Hauptuntersuchung - abgelaufen - durchführen

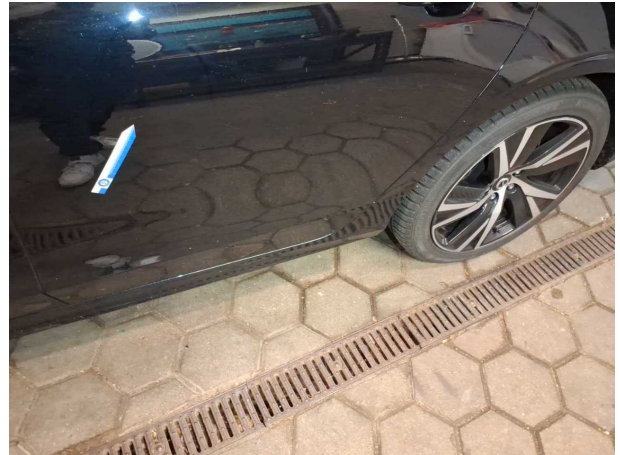
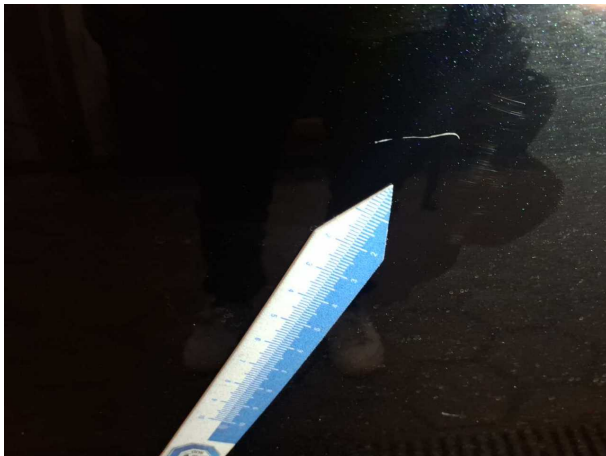
| Nr. | Bauteilgruppe | Beschreibung |
|---|---|---|
| 5 | Tür hinten links | Tür - Kratzer - lackieren |

**Beschädigung #5:** Tür hinten links: Tür - Kratzer - lackieren

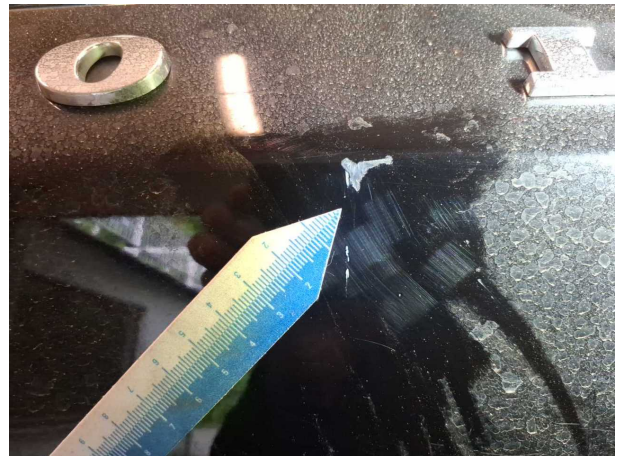
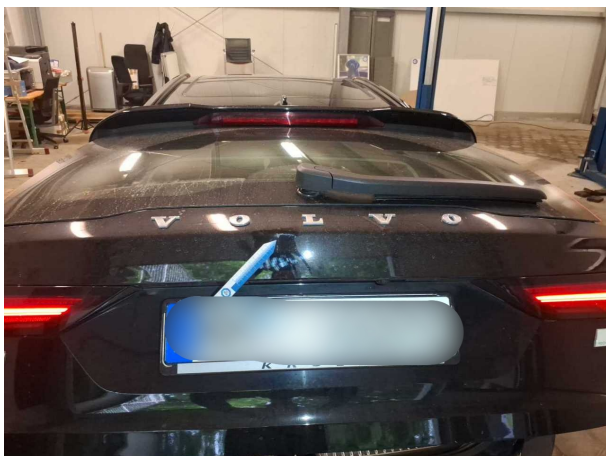
| Nr. | Bauteilgruppe | Beschreibung |
|---|---|---|
| 6 | Heckklappe/-tür | Heckklappe - Kratzer - instandsetzen und lackieren |

**Beschädigung #6:** Heckklappe/-tür: Heckklappe - Kratzer - instandsetzen und lackieren

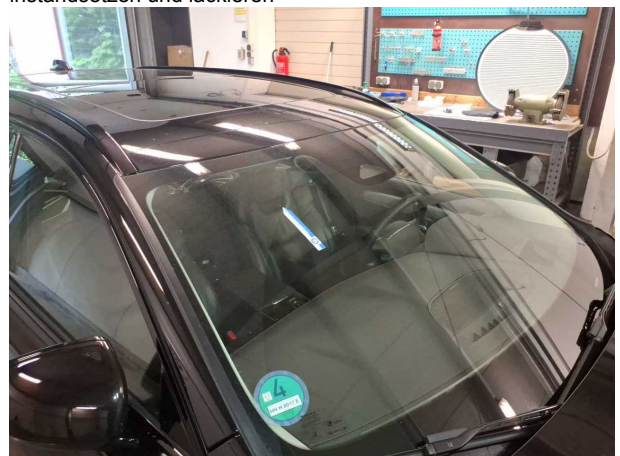
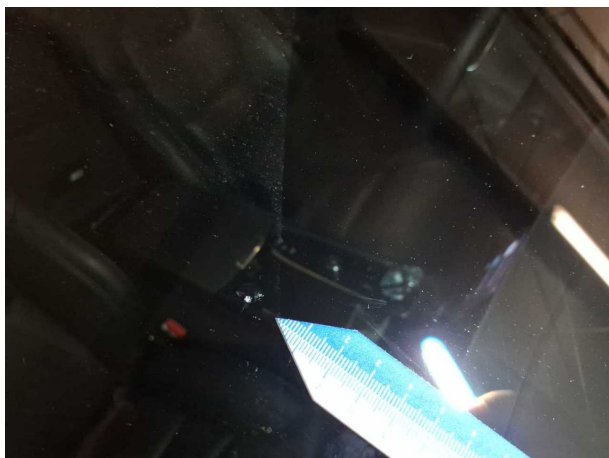
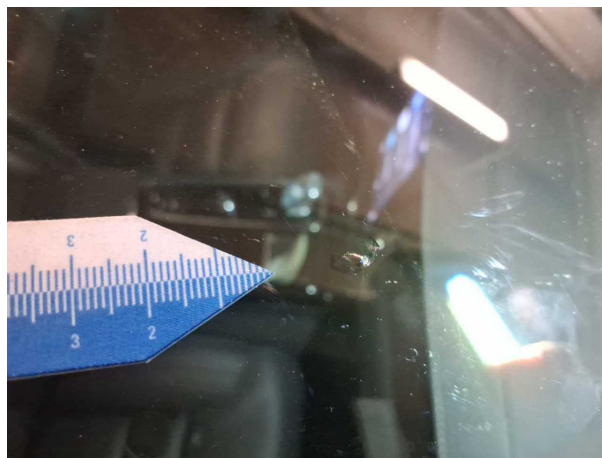
| Nr. | Bauteilgruppe | Beschreibung |
|---|---|---|
| 7 | Verglasung | Frontscheibe mit Spurhalteassistent - Steinschlag - erneuern |

**Beschädigung #7:** Verglasung: Frontscheibe mit Spurhalteassistent - Steinschlag - erneuern
