## Zustandsbericht

| Berichtsnummer : | 0000000932147-DE968 | | |

#### Hyundai Kona (OS)(2017->) Edition 30+ Elektro 2WD

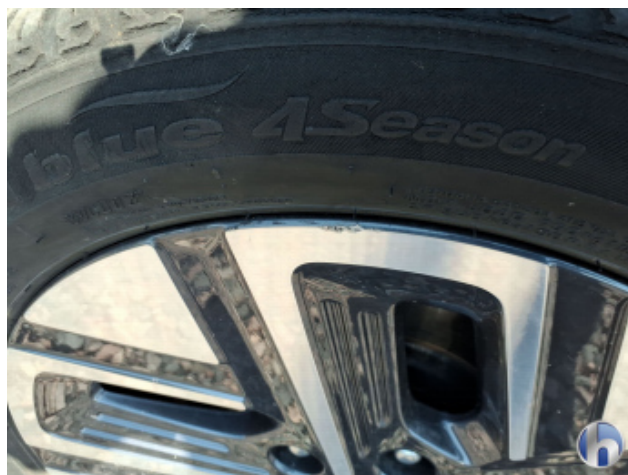
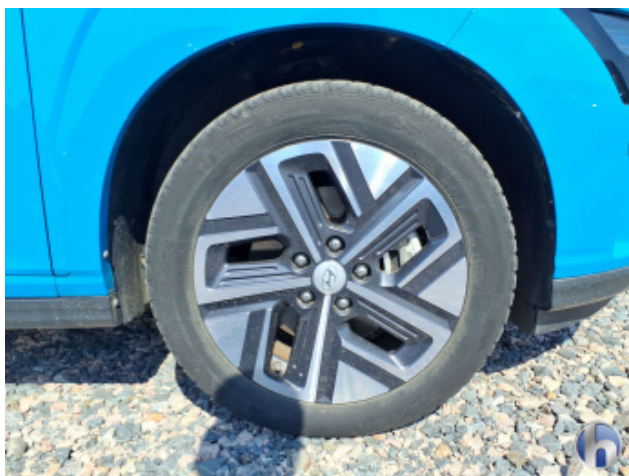
| Schaden | | | |
|---|---|---|---|
| 1. | Felge Vorne - Rechts | Kratzer | Smart Repair |

1. Felge Vorne - Rechts  
Kratzer - Smart Repair
