## Zustandsbericht

<b>Kunde :</b>	<b>Allane SE</b>	<b>Amtl. Kennzeichen :</b>	<b>SÜW-A 95</b>
<b>Berichtsnummer :</b>	<b>000000923121-DE613</b>		
<b>Referenznummer:</b>	<b>31196646</b>

#### Hyundai Tucson (NX)(12.2020->) Prime Hybrid 4WD

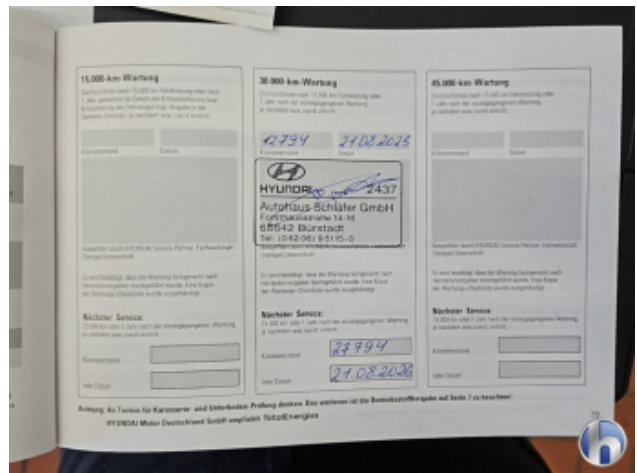
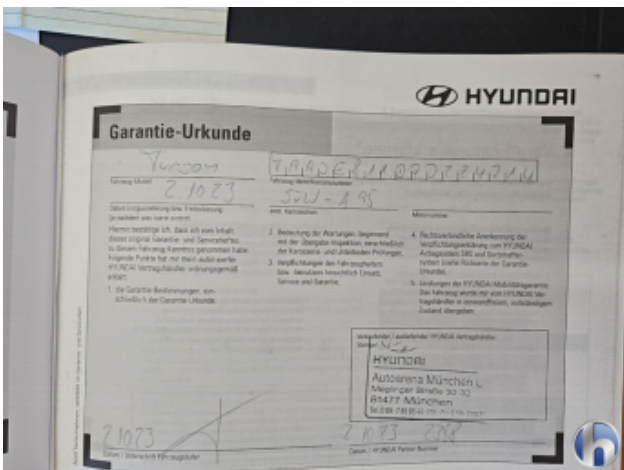
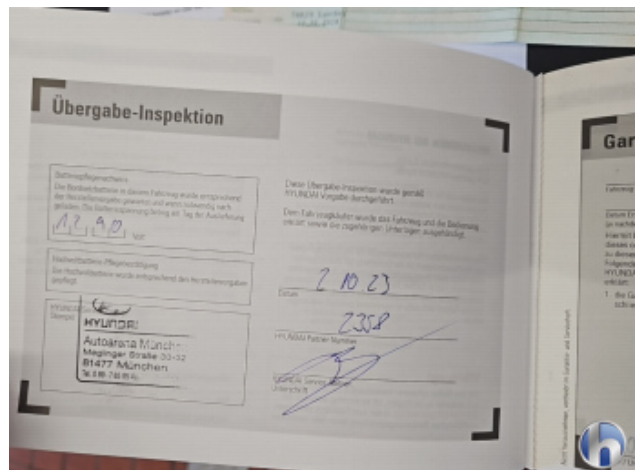
Serviceheft/Nachweis

\*. Serviceintervall nach Herstellervorgaben überzogen (12 Monate / 15.000 km) Wartung fällig.  
Kostenerweiterung durch Verlust der Herstellergarantie möglich.

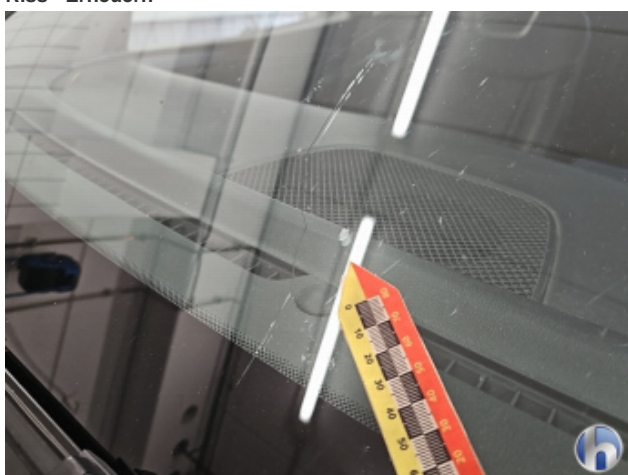
1. Windschutzscheibe  
Riss - Erneuern

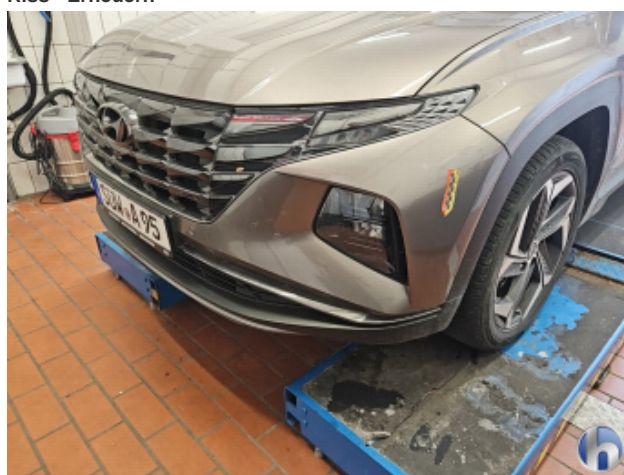
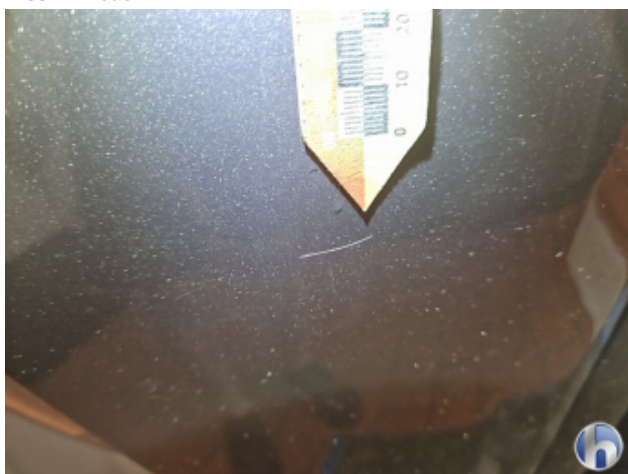
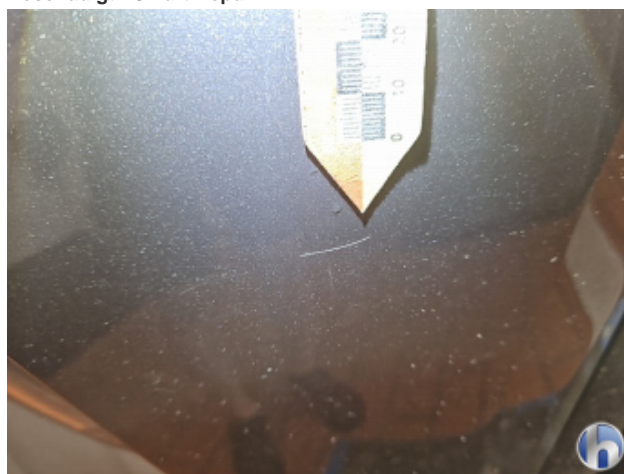
2. Stoßfänger Vorne  
Beschädigt - Smart Repair

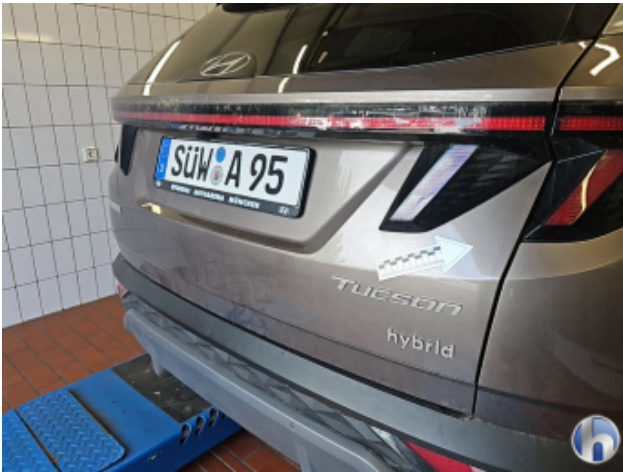
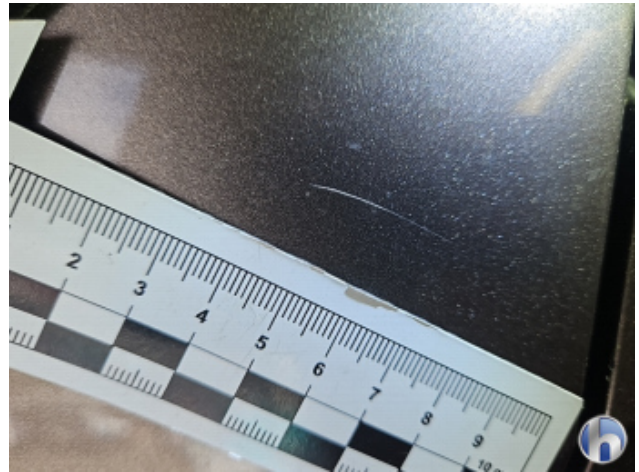
3. Heckklappe  
Kratzer - Smart Repair

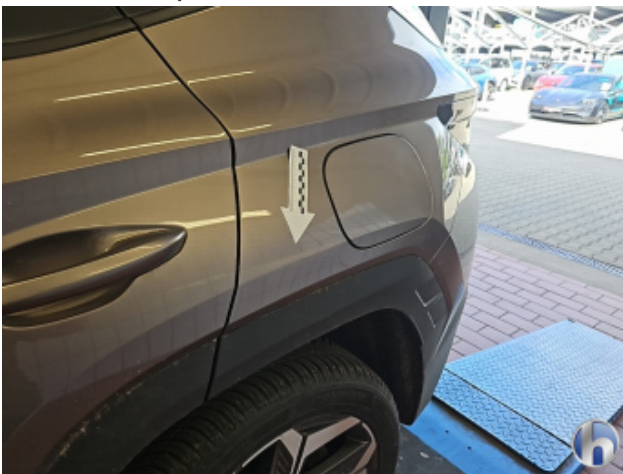
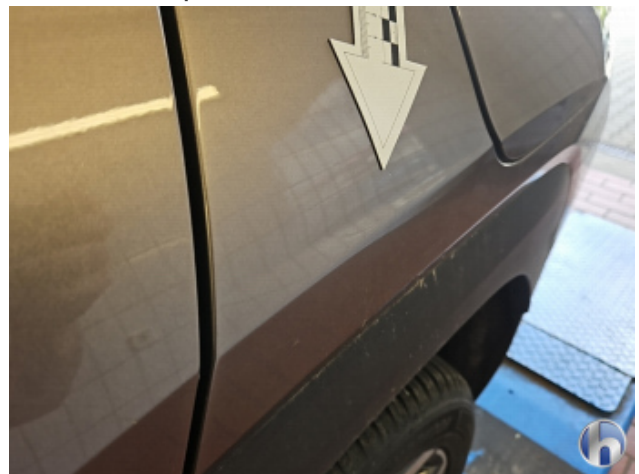
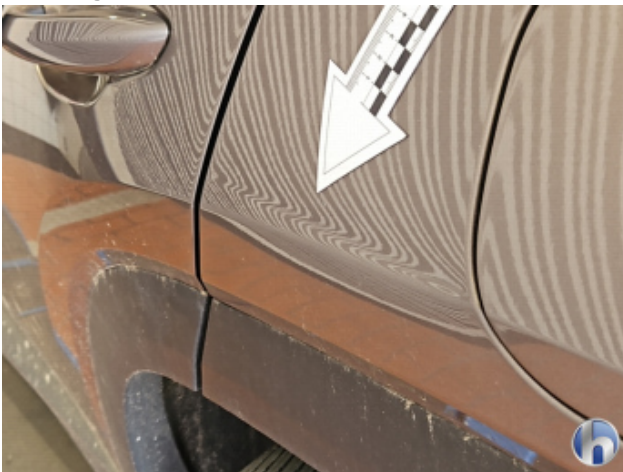
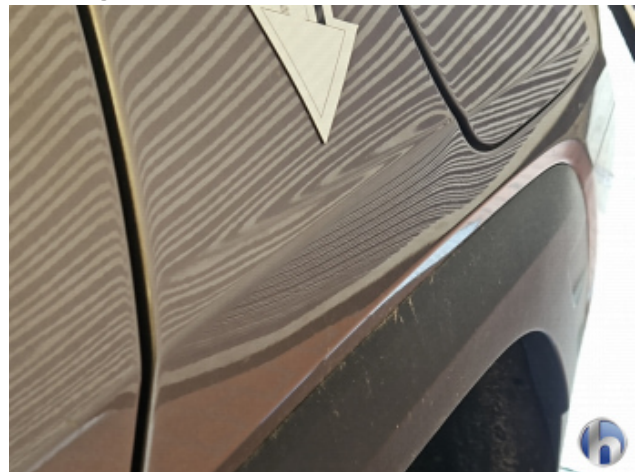
4. Seitenwand - Hinten - Links  
Beschädigt - Instandsetzen und Lackieren

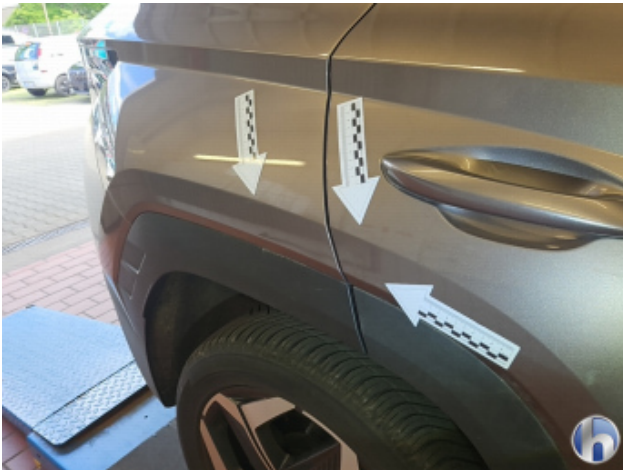
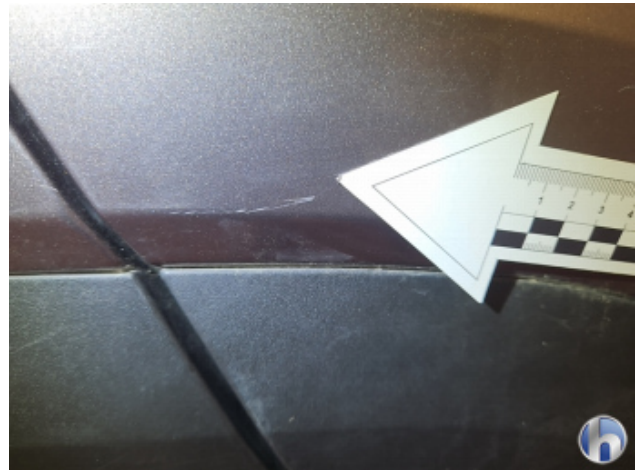
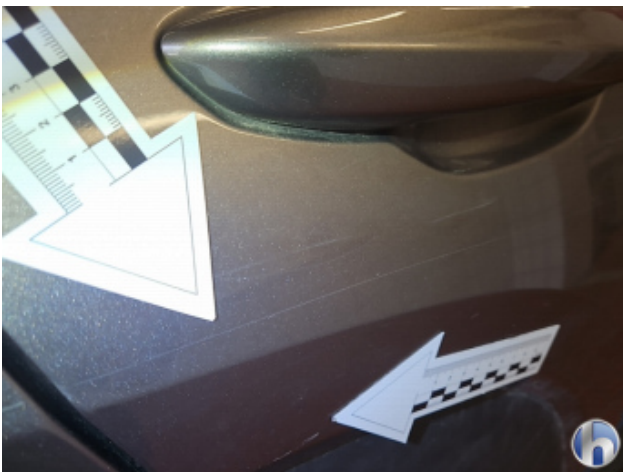
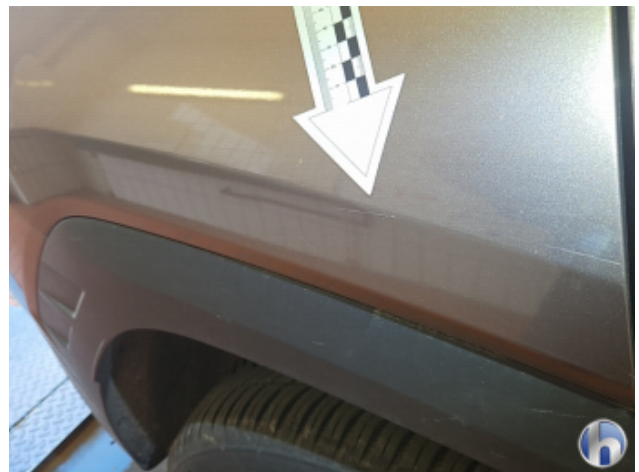
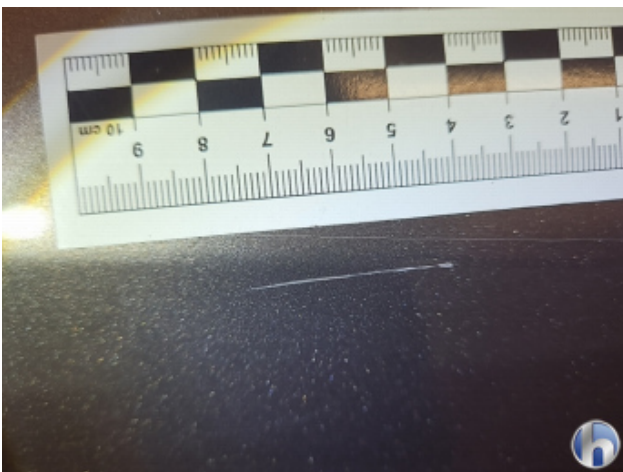
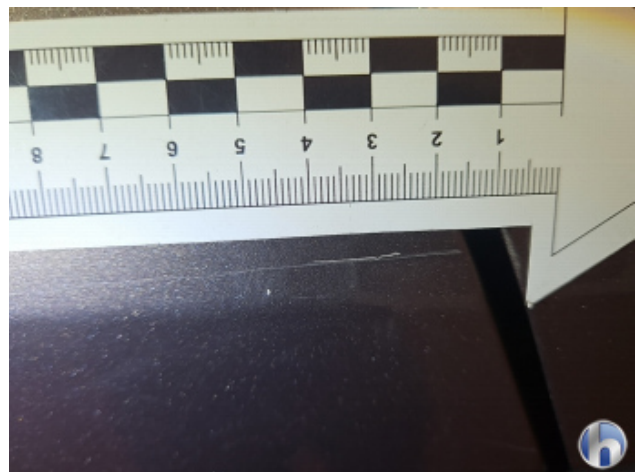
5. Seitenwand und Tür Hinten - Rechts  
Kratzer - Lackieren

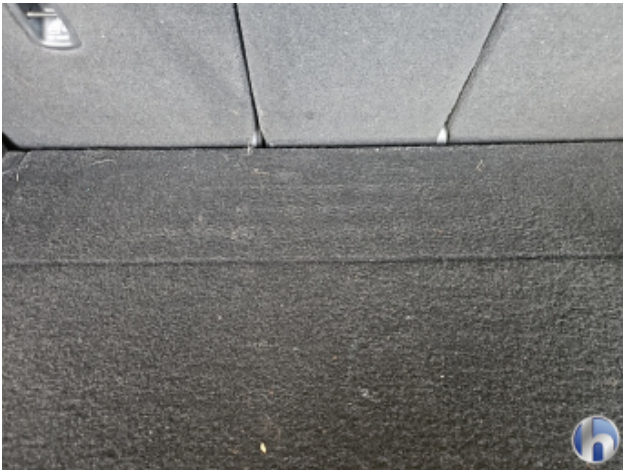
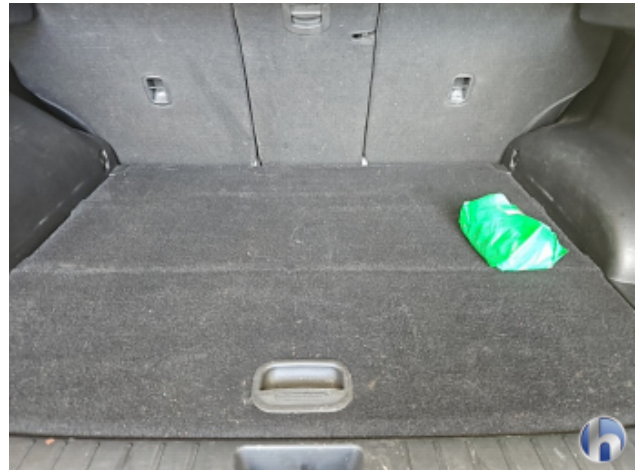
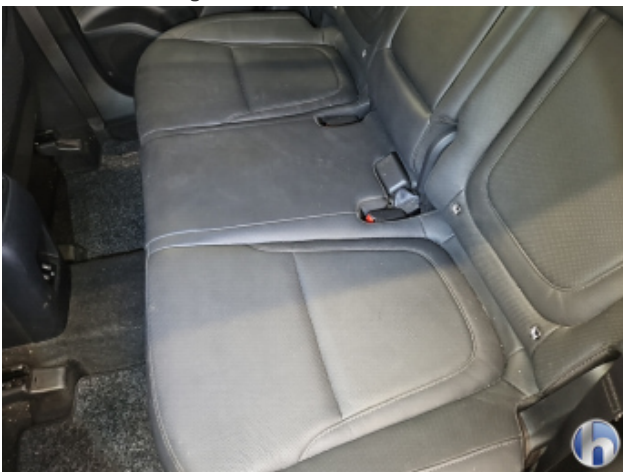
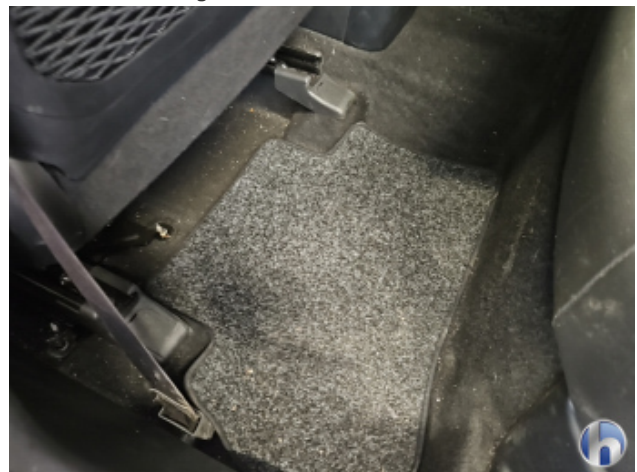
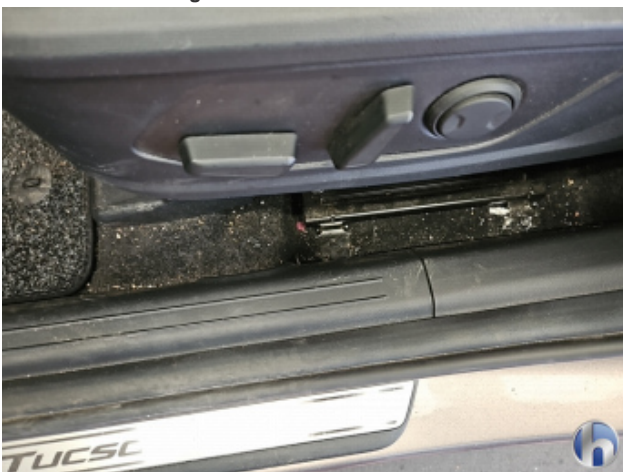
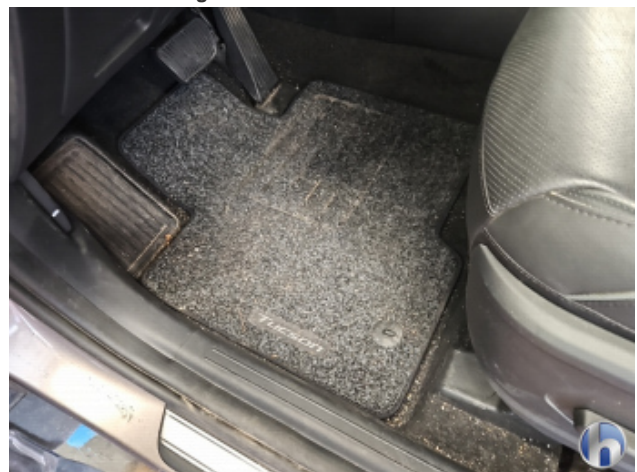
6. Innenraum  
Verschmutzt - Reinigen
