Zustandsbericht

- Protokoll der Fahrzeugbewertung -

Berichts-Nr: 10519551
vom: 29.04.2026

Auftrags-Nr: 1002424558
Besichtigt am: 28.04.2026 15:08
Berichts-Nr: 10519551
FIN: WVVZZZ3CZPE057540

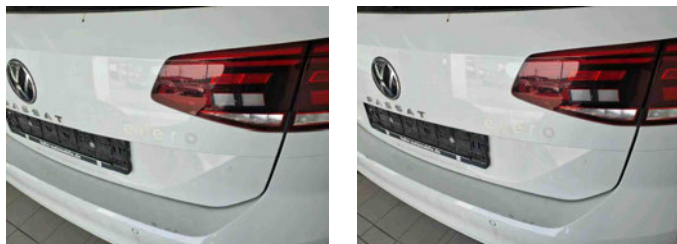
6 - Karosserie - Beklebt / beschriftet - Beschriftung entfernen

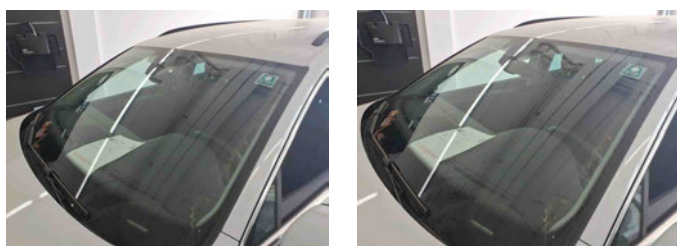
1 - Windschutzscheibe - Steinschlag - Akzeptabel (Gebrauchsspur)

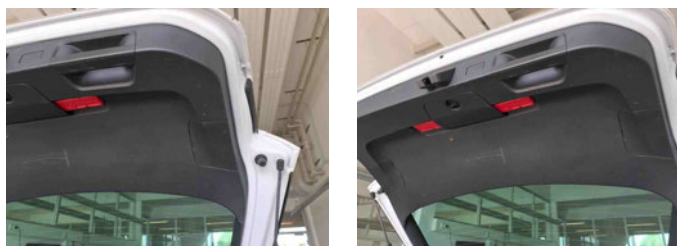
2 - Heckklappenverkleidung - Kratzer - Akzeptabel (Gebrauchsspur)

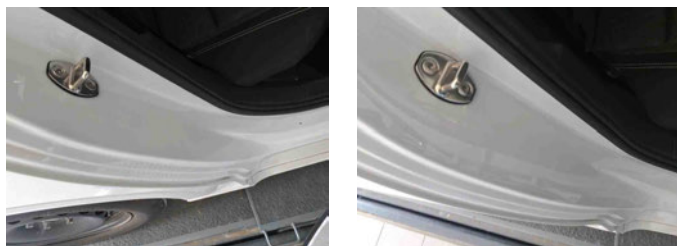
3 - Einstiegsschweller hinten rechts - Delle(n) - Akzeptabel (Gebrauchsspur)
