| <b>FIN:</b> | TMBJN7NP5N7021042 |

# Zustandsbericht

- Protokoll der Fahrzeugbewertung -

Berichts-Nr: 10605487  
vom: 13.05.2026

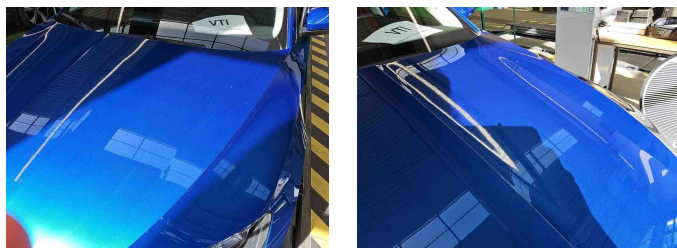
| Nr | Bauteil | Schadensbeschreibung | Reparaturempfehlung |
|---|---|---|---|
| 1 | Motorhaube | Kratzer | Akzeptabel (Gebrauchsspur) |

### 1 - Motorhaube - Kratzer - Akzeptabel (Gebrauchsspur)

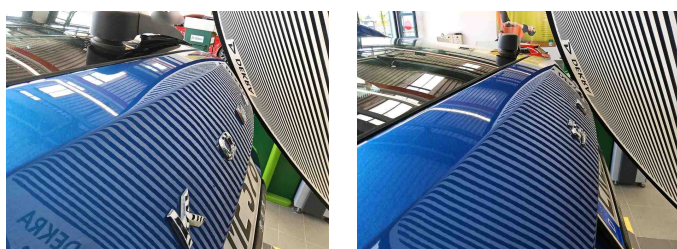
| Nr | Bauteil | Schadensbeschreibung | Reparaturempfehlung |
|---|---|---|---|
| 2 | Heckklappe | Delle(n) | Akzeptabel (Gebrauchsspur) |

### 2 - Heckklappe - Delle(n) - Akzeptabel (Gebrauchsspur)

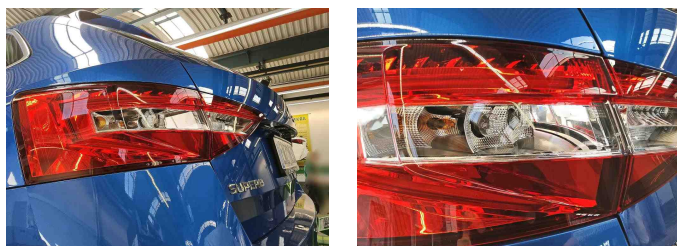
| Nr | Bauteil | Schadensbeschreibung | Reparaturempfehlung |
|---|---|---|---|
| 3 | Rücklicht links | Kratzer | Akzeptabel (Gebrauchsspur) |

### 3 - Rücklicht links - Kratzer - Akzeptabel (Gebrauchsspur)

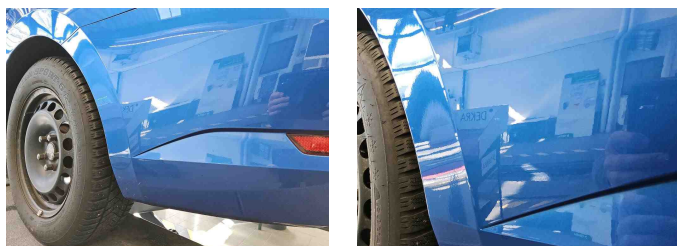
| Nr | Bauteil | Schadensbeschreibung | Reparaturempfehlung |
|---|---|---|---|
| 4 | Stoßfänger hinten | Kratzer | Akzeptabel (Gebrauchsspur) |

### 4 - Stoßfänger hinten - Kratzer - Akzeptabel (Gebrauchsspur)

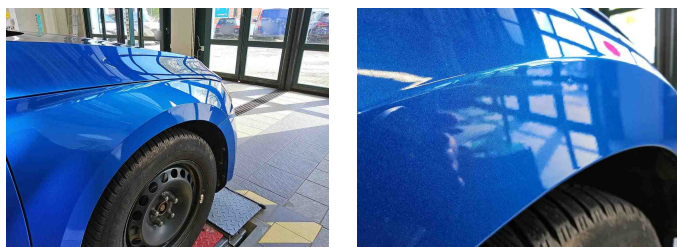
| Nr | Bauteil | Schadensbeschreibung | Reparaturempfehlung |
|---|---|---|---|
| 5 | Kotflügel vorne rechts | Delle(n) | Akzeptabel (Gebrauchsspur) |

### 5 - Kotflügel vorne rechts - Delle(n) - Akzeptabel (Gebrauchsspur)
