## Zustandsbericht

| Berichtsnummer : | 0000000929375-DE926 | | |

#### Hyundai Ioniq 6 (11.2022->) Techniq Elektro

| Erstzulassung / Baujahr: | 23.06.2023 / 2023 | Besichtigungsdatum/-ort: | 03.07.2026 Siemensstr. 6,<br>63329 Egelsbach |

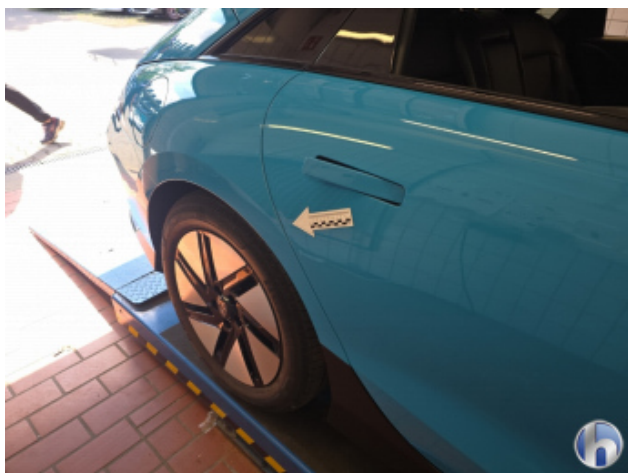
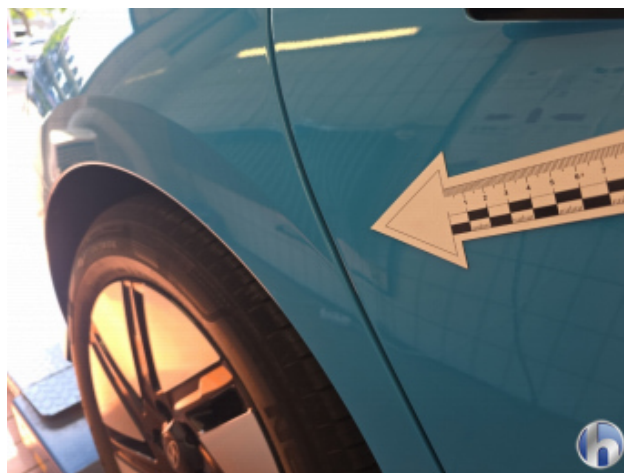
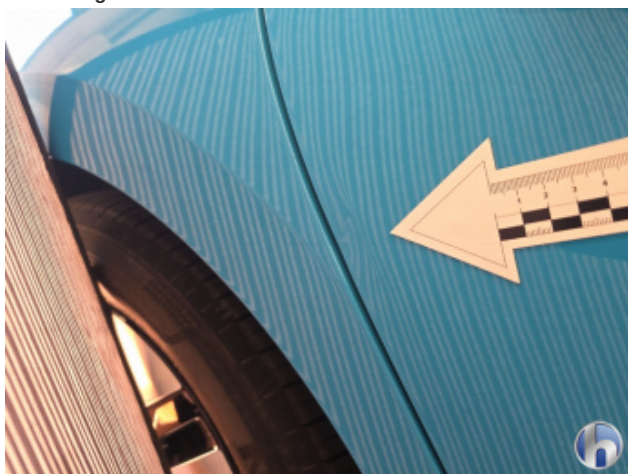
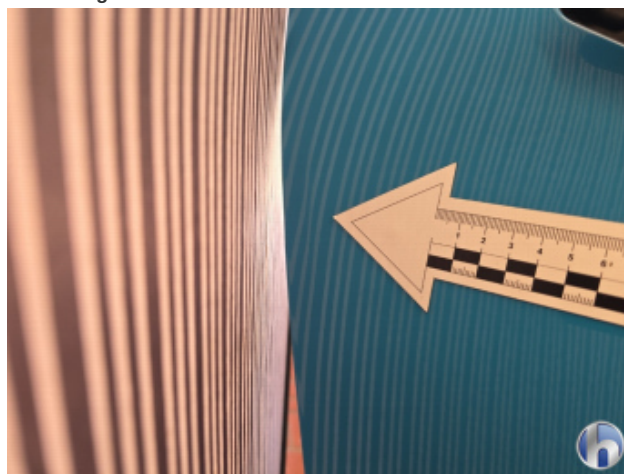
Am Fahrzeug wurden im Rahmen einer Sichtprüfung an der Karosserieaußenhaut unreparierte Unfallschäden festgestellt.

| | Bauteil | Schaden | Rep.-Art |
|---|---|---|---|
| 1. | Tür Hinten - Rechts | Beschädigt | Sanft Instandsetzen |

1. Tür Hinten - Rechts  
**Beschädigt - Sanft Instandsetzen**
