**» Übersicht**

**Auftrags-Nr:** 1002398167  
**Besichtigt am:** 09.04.2026 12:11  
**Berichts-Nr:** 10400055  
**FIN:** VSSZZZKL4RR065384

| <b>Modell:</b> | Leon |

Variant/Avant LEON Sportstourer

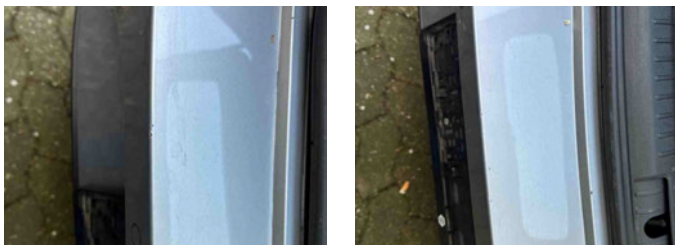
| Nr | Bauteil | Schadensbeschreibung | Reparaturempfehlung |
|---|---|---|---|
| 1 | Ladekante | Kratzer | Smart Repair |

1 - Ladekante - Kratzer - Smart Repair

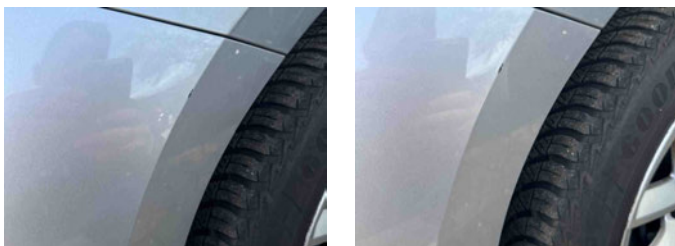
| Nr | Bauteil | Schadensbeschreibung | Reparaturempfehlung |
|---|---|---|---|
| 2 | Stoßfänger vorne | Kratzer | Smart Repair |

2 - Stoßfänger vorne - Kratzer - Smart Repair

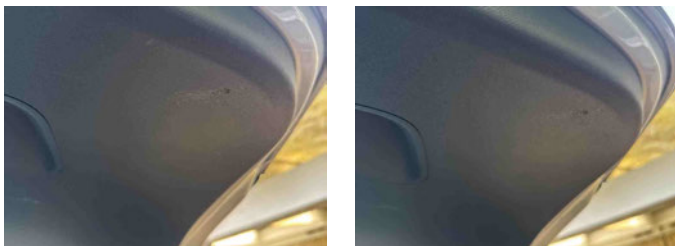
| Nr | Bauteil | Schadensbeschreibung | Reparaturempfehlung |
|---|---|---|---|
| 1 | Heckklappenverkleidung | Kratzer | Akzeptabel (Gebrauchsspur) |

1 - Heckklappenverkleidung - Kratzer - Akzeptabel (Gebrauchsspur)
